# bodeminzicht

### **verkennend bodemonderzoek Meemortel ong. te Budel**

*Projectnaam* Meemortel ong. te Budel  
*Projectnummer* B2122

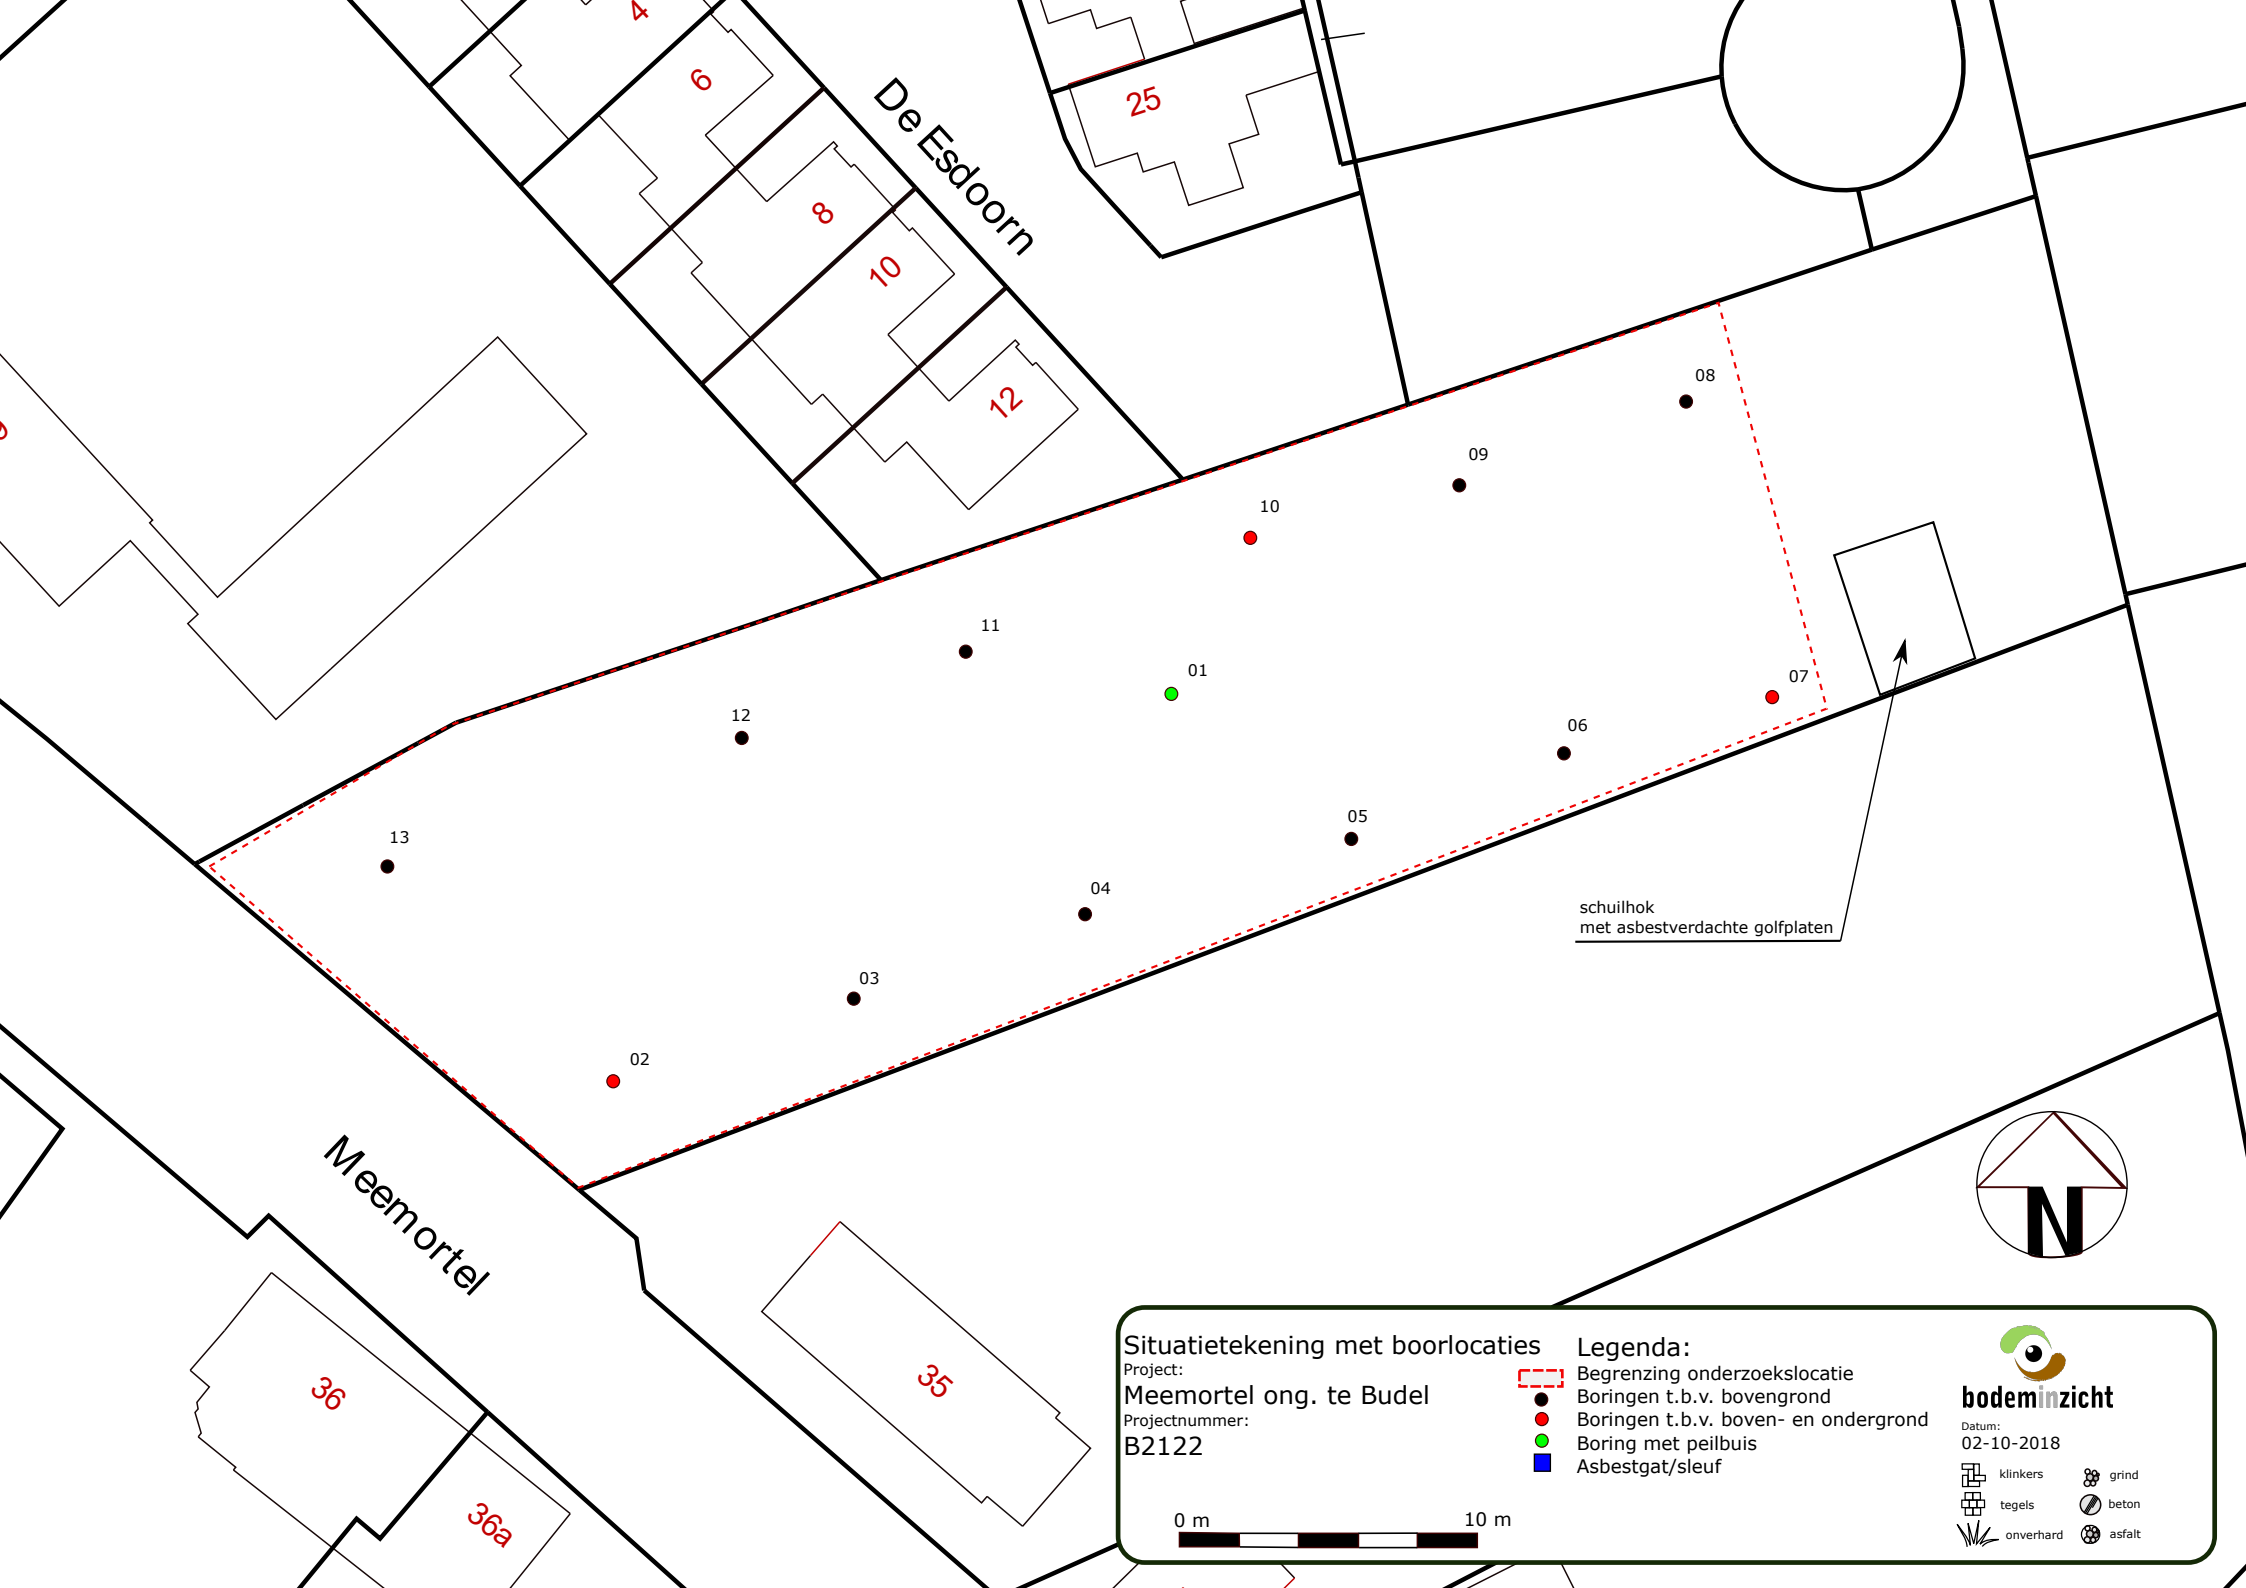
Situatietekening met boorlocaties

- In bijlage 2 is de plaats van de boringen in de situatietekening opgenomen.
- Voor de gedetailleerde boorprofielbeschrijvingen per boring wordt verwezen naar bijlage 3.
- In bijlage 6 zijn de veldwerkrapportages opgenomen

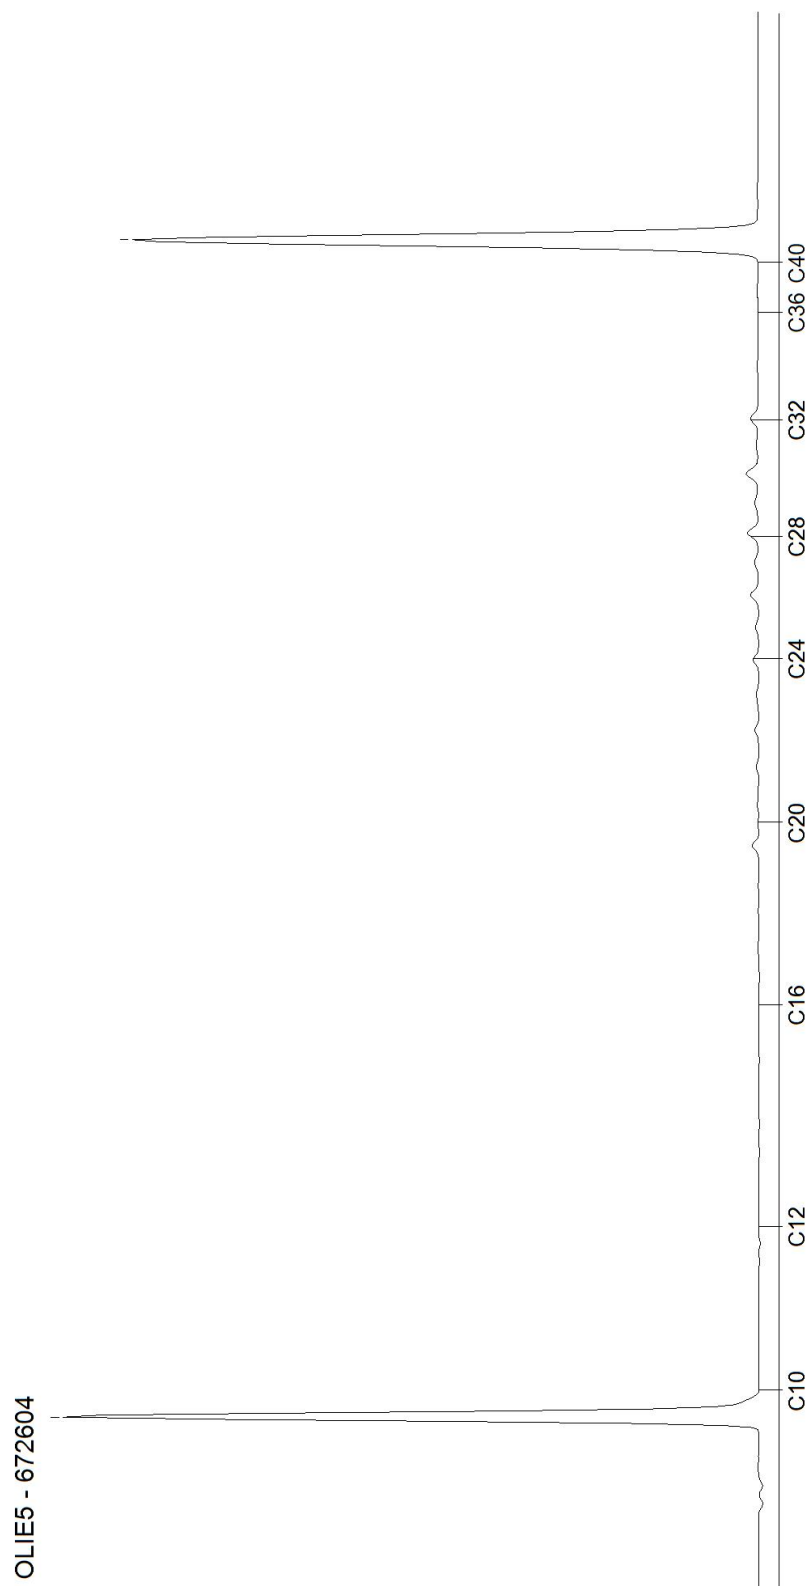
**Monsteromschrijving: BG1 (0-50)**

CHROMATOGRAM for Order No. 791043, Analysis No. 672604, created at 05.09.2018 07:17:04

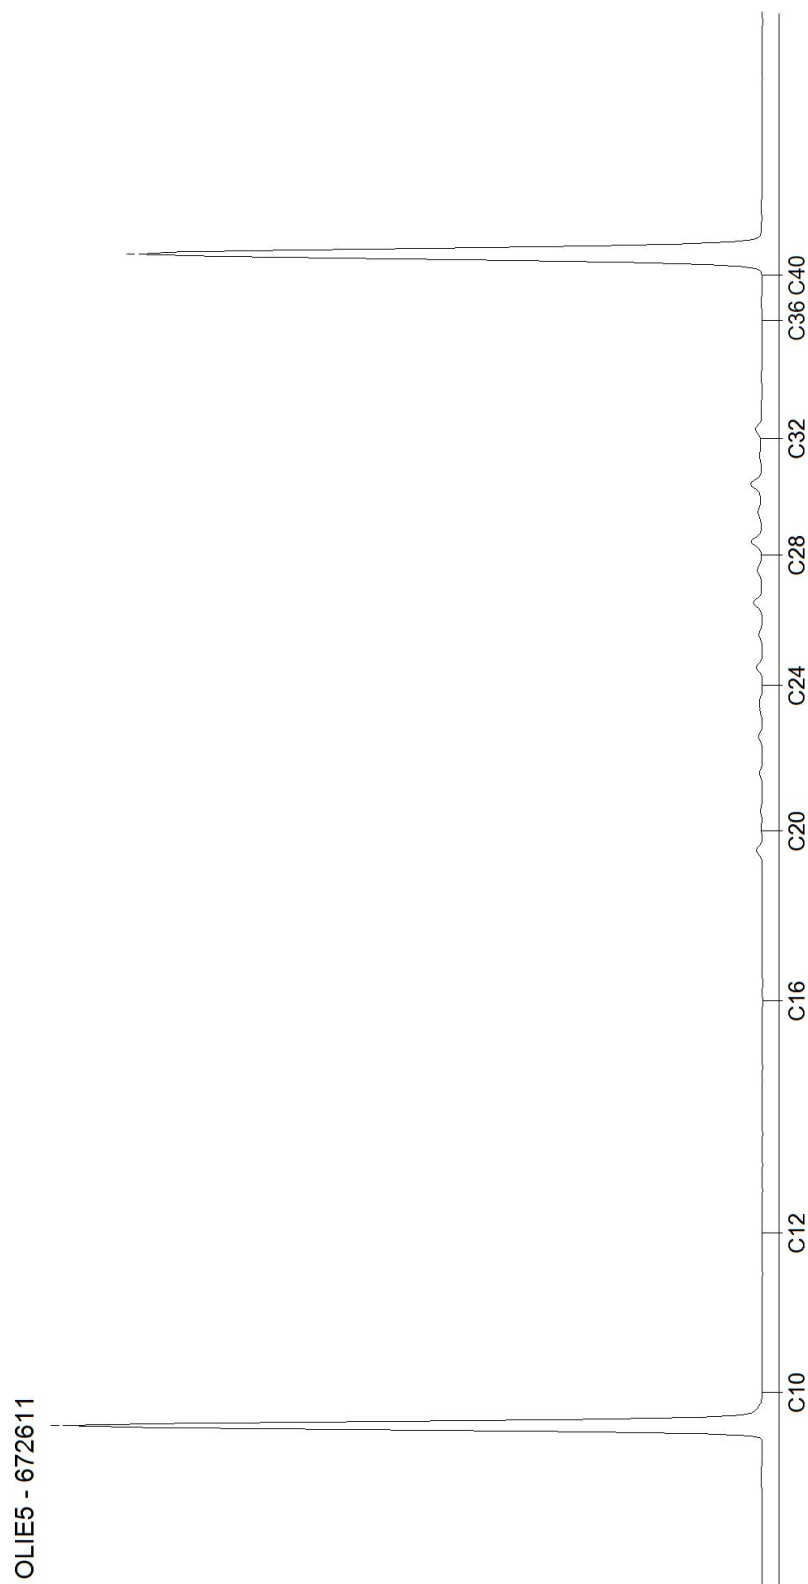
**Monsteromschrijving: BG2 (0-50)**

CHROMATOGRAM for Order No. 791043, Analysis No. 672611, created at 05.09.2018 07:17:04

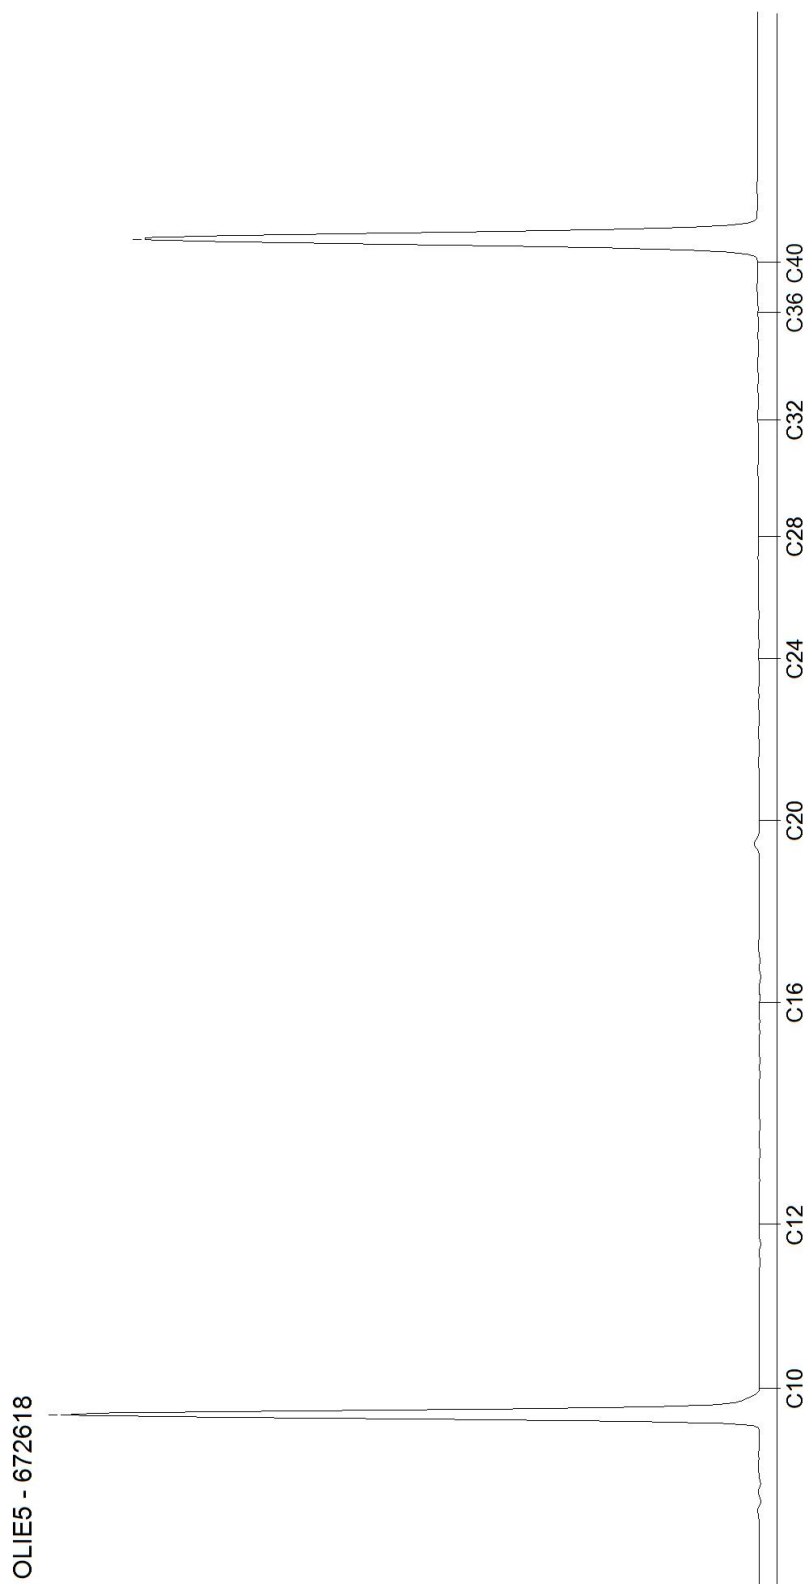
**Monsteromschrijving: OG1 (60-200)**

CHROMATOGRAM for Order No. 791043, Analysis No. 672618, created at 05.09.2018 07:17:04

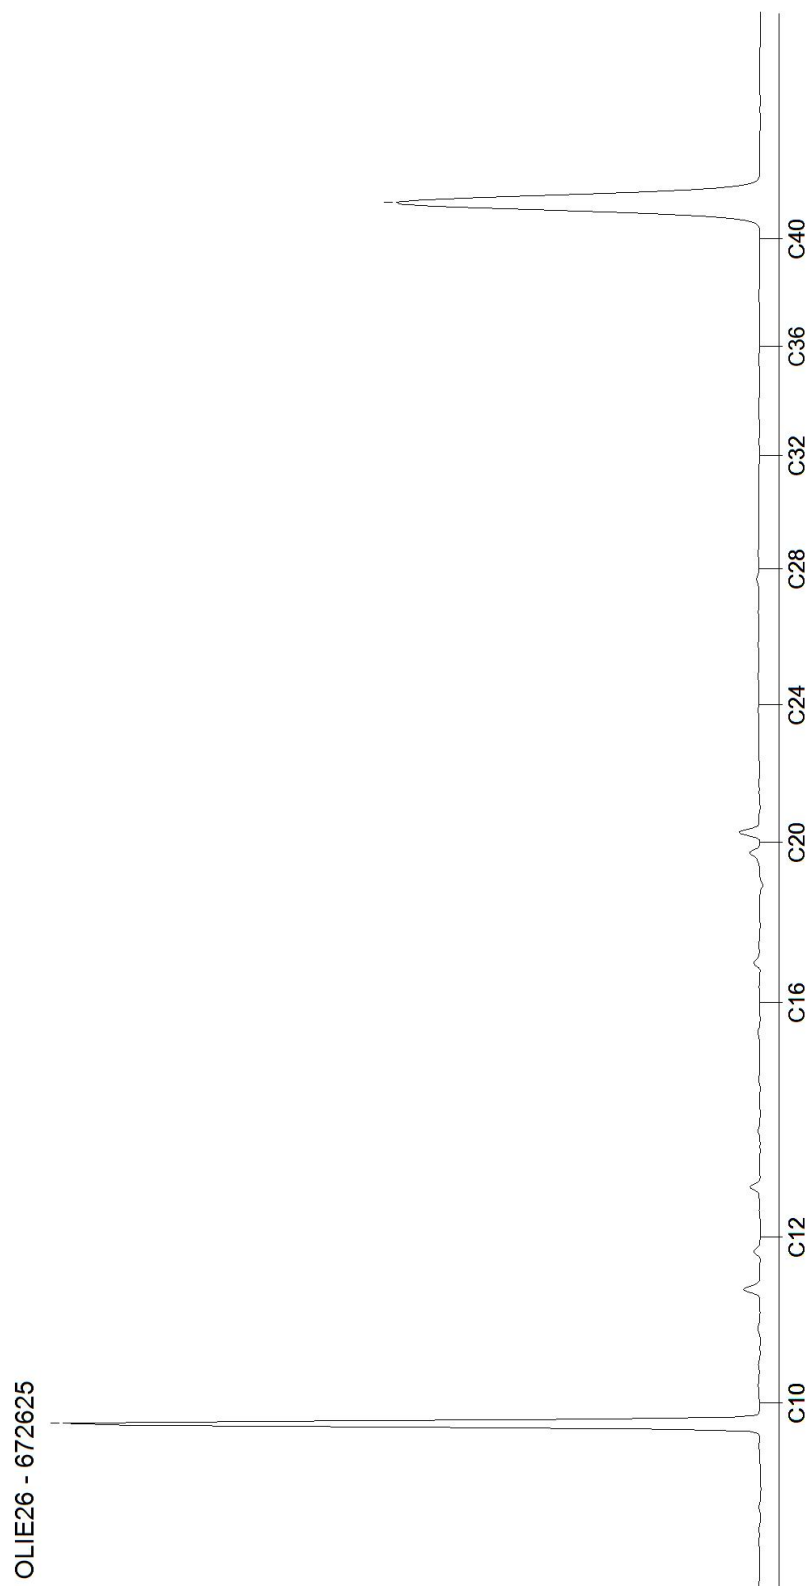
**Monsteromschrijving: 01-1-1 (350-450)**

CHROMATOGRAM for Order No. 791044, Analysis No. 672625, created at 04.09.2018 05:45:51
