# **VERKENNEND BODEMONDERZOEK**

**Conform NEN 5740**

**Boschdijkdwarsstraat ong., Budel**

Rapportnummer : 218-BBo-vo-v1

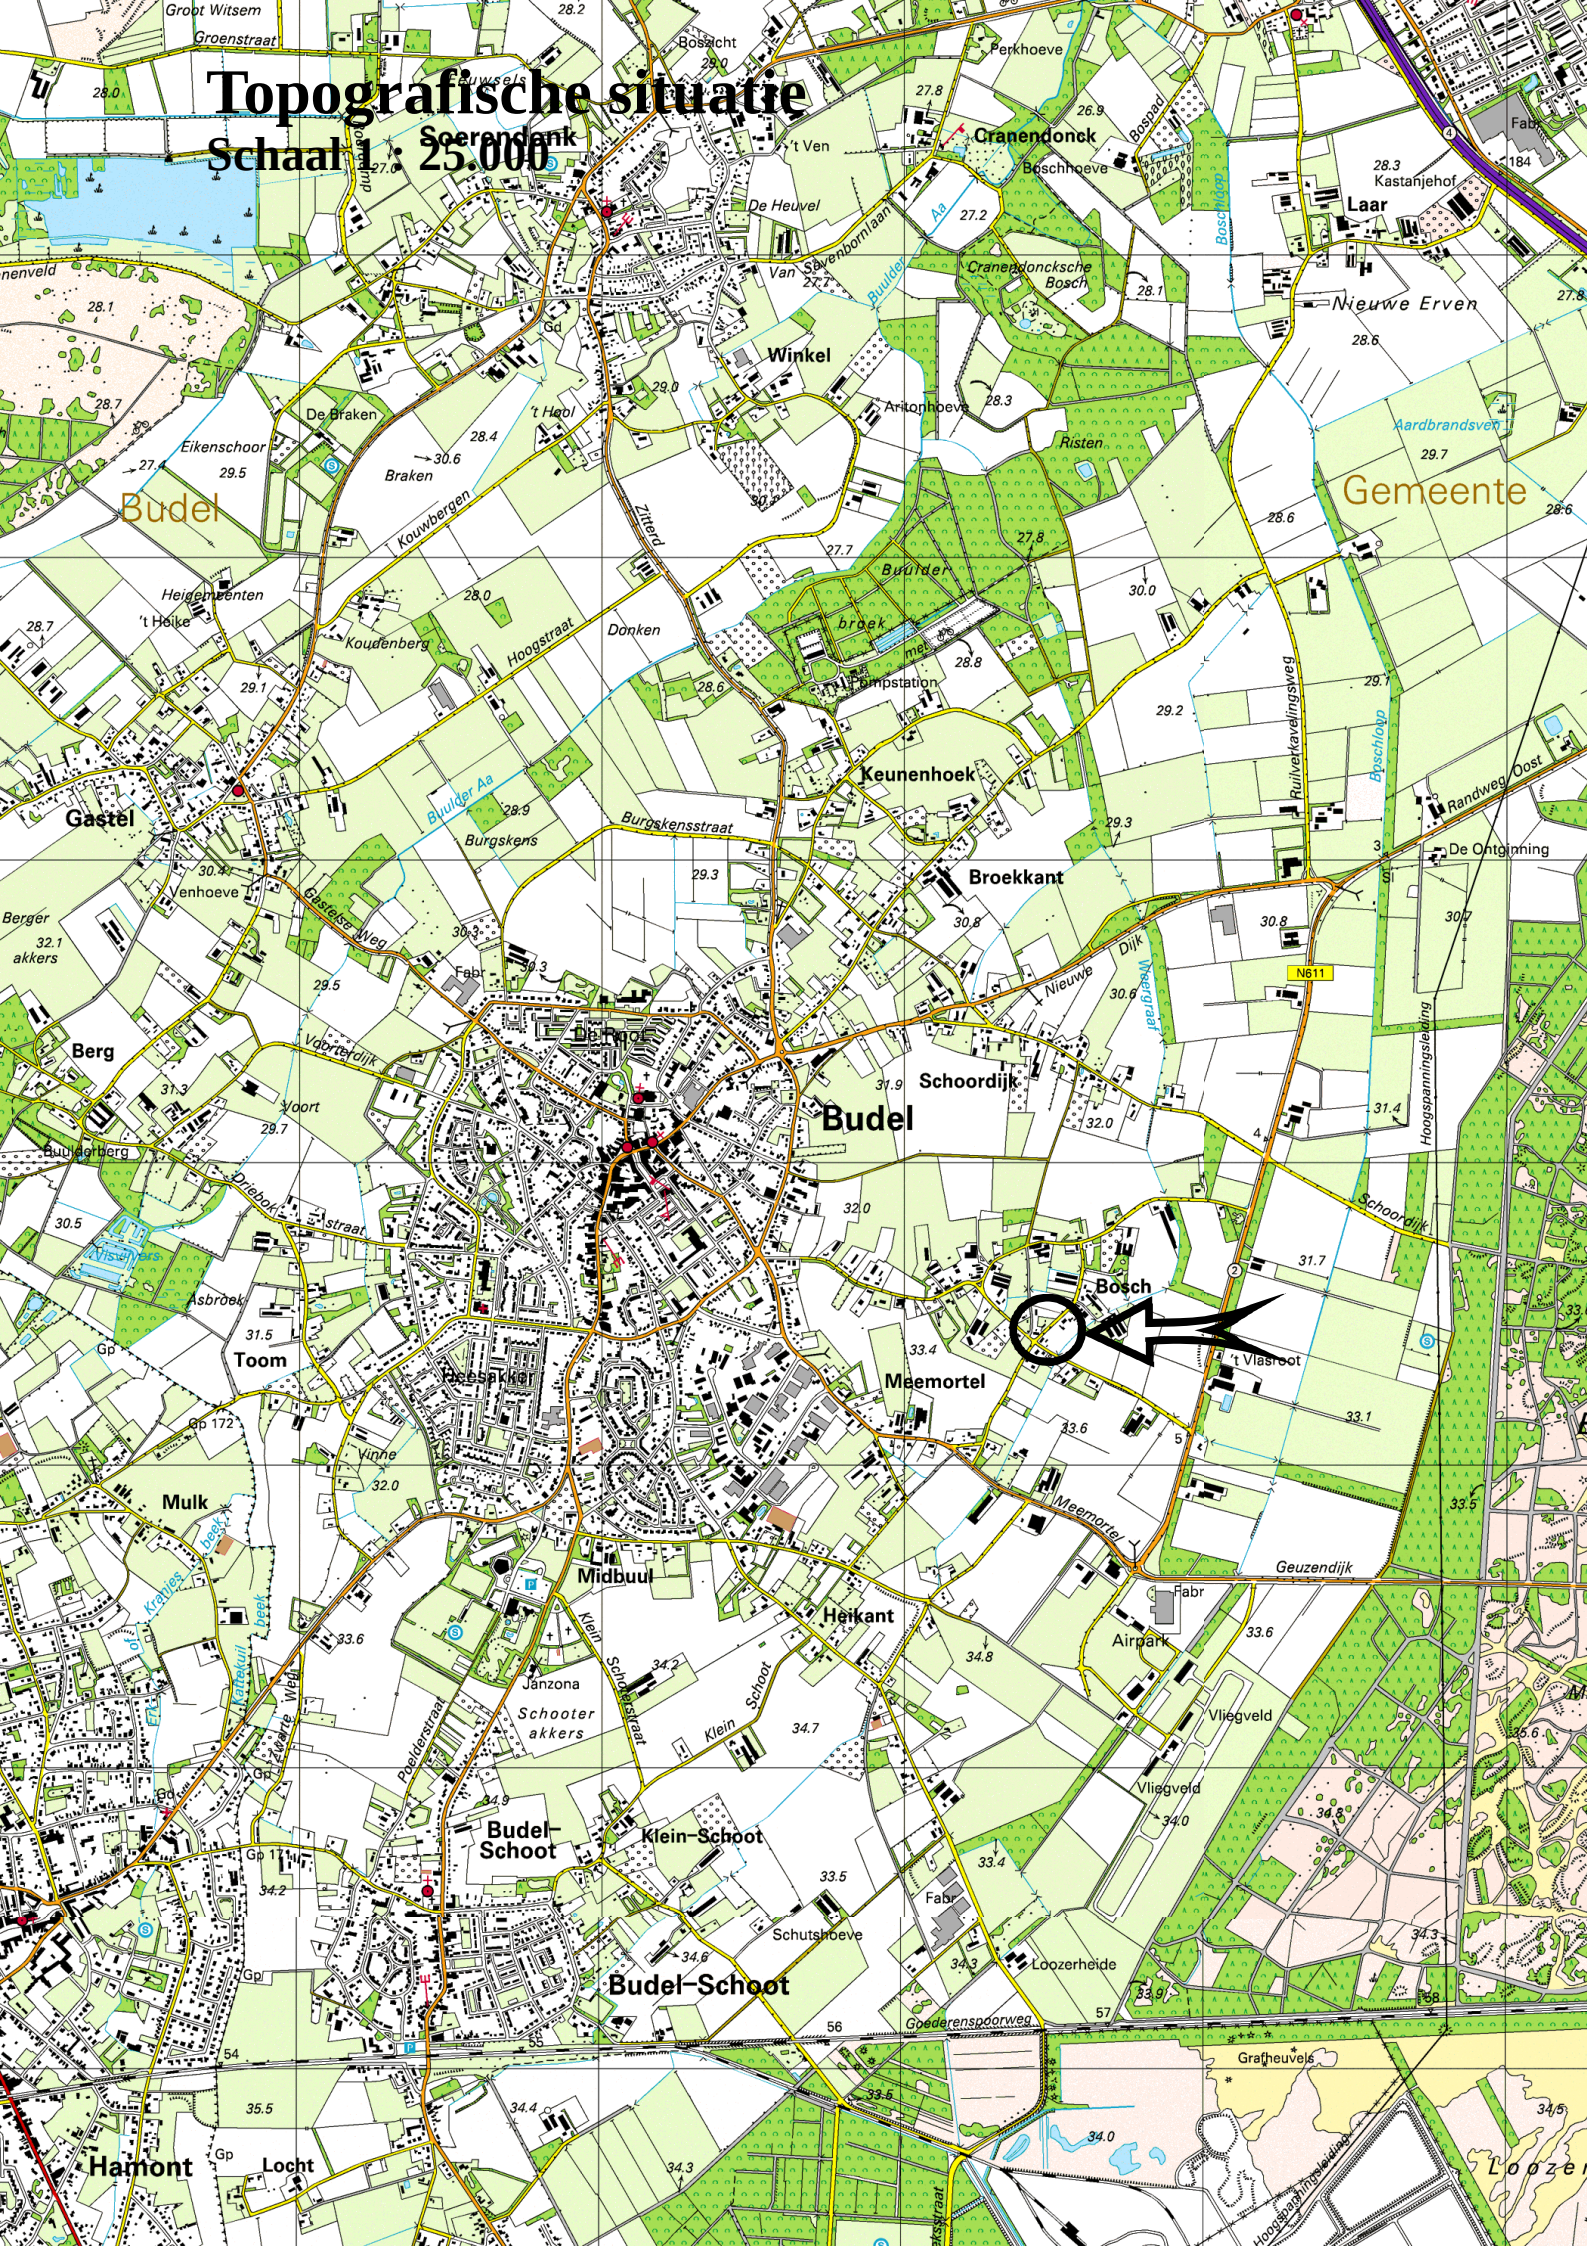
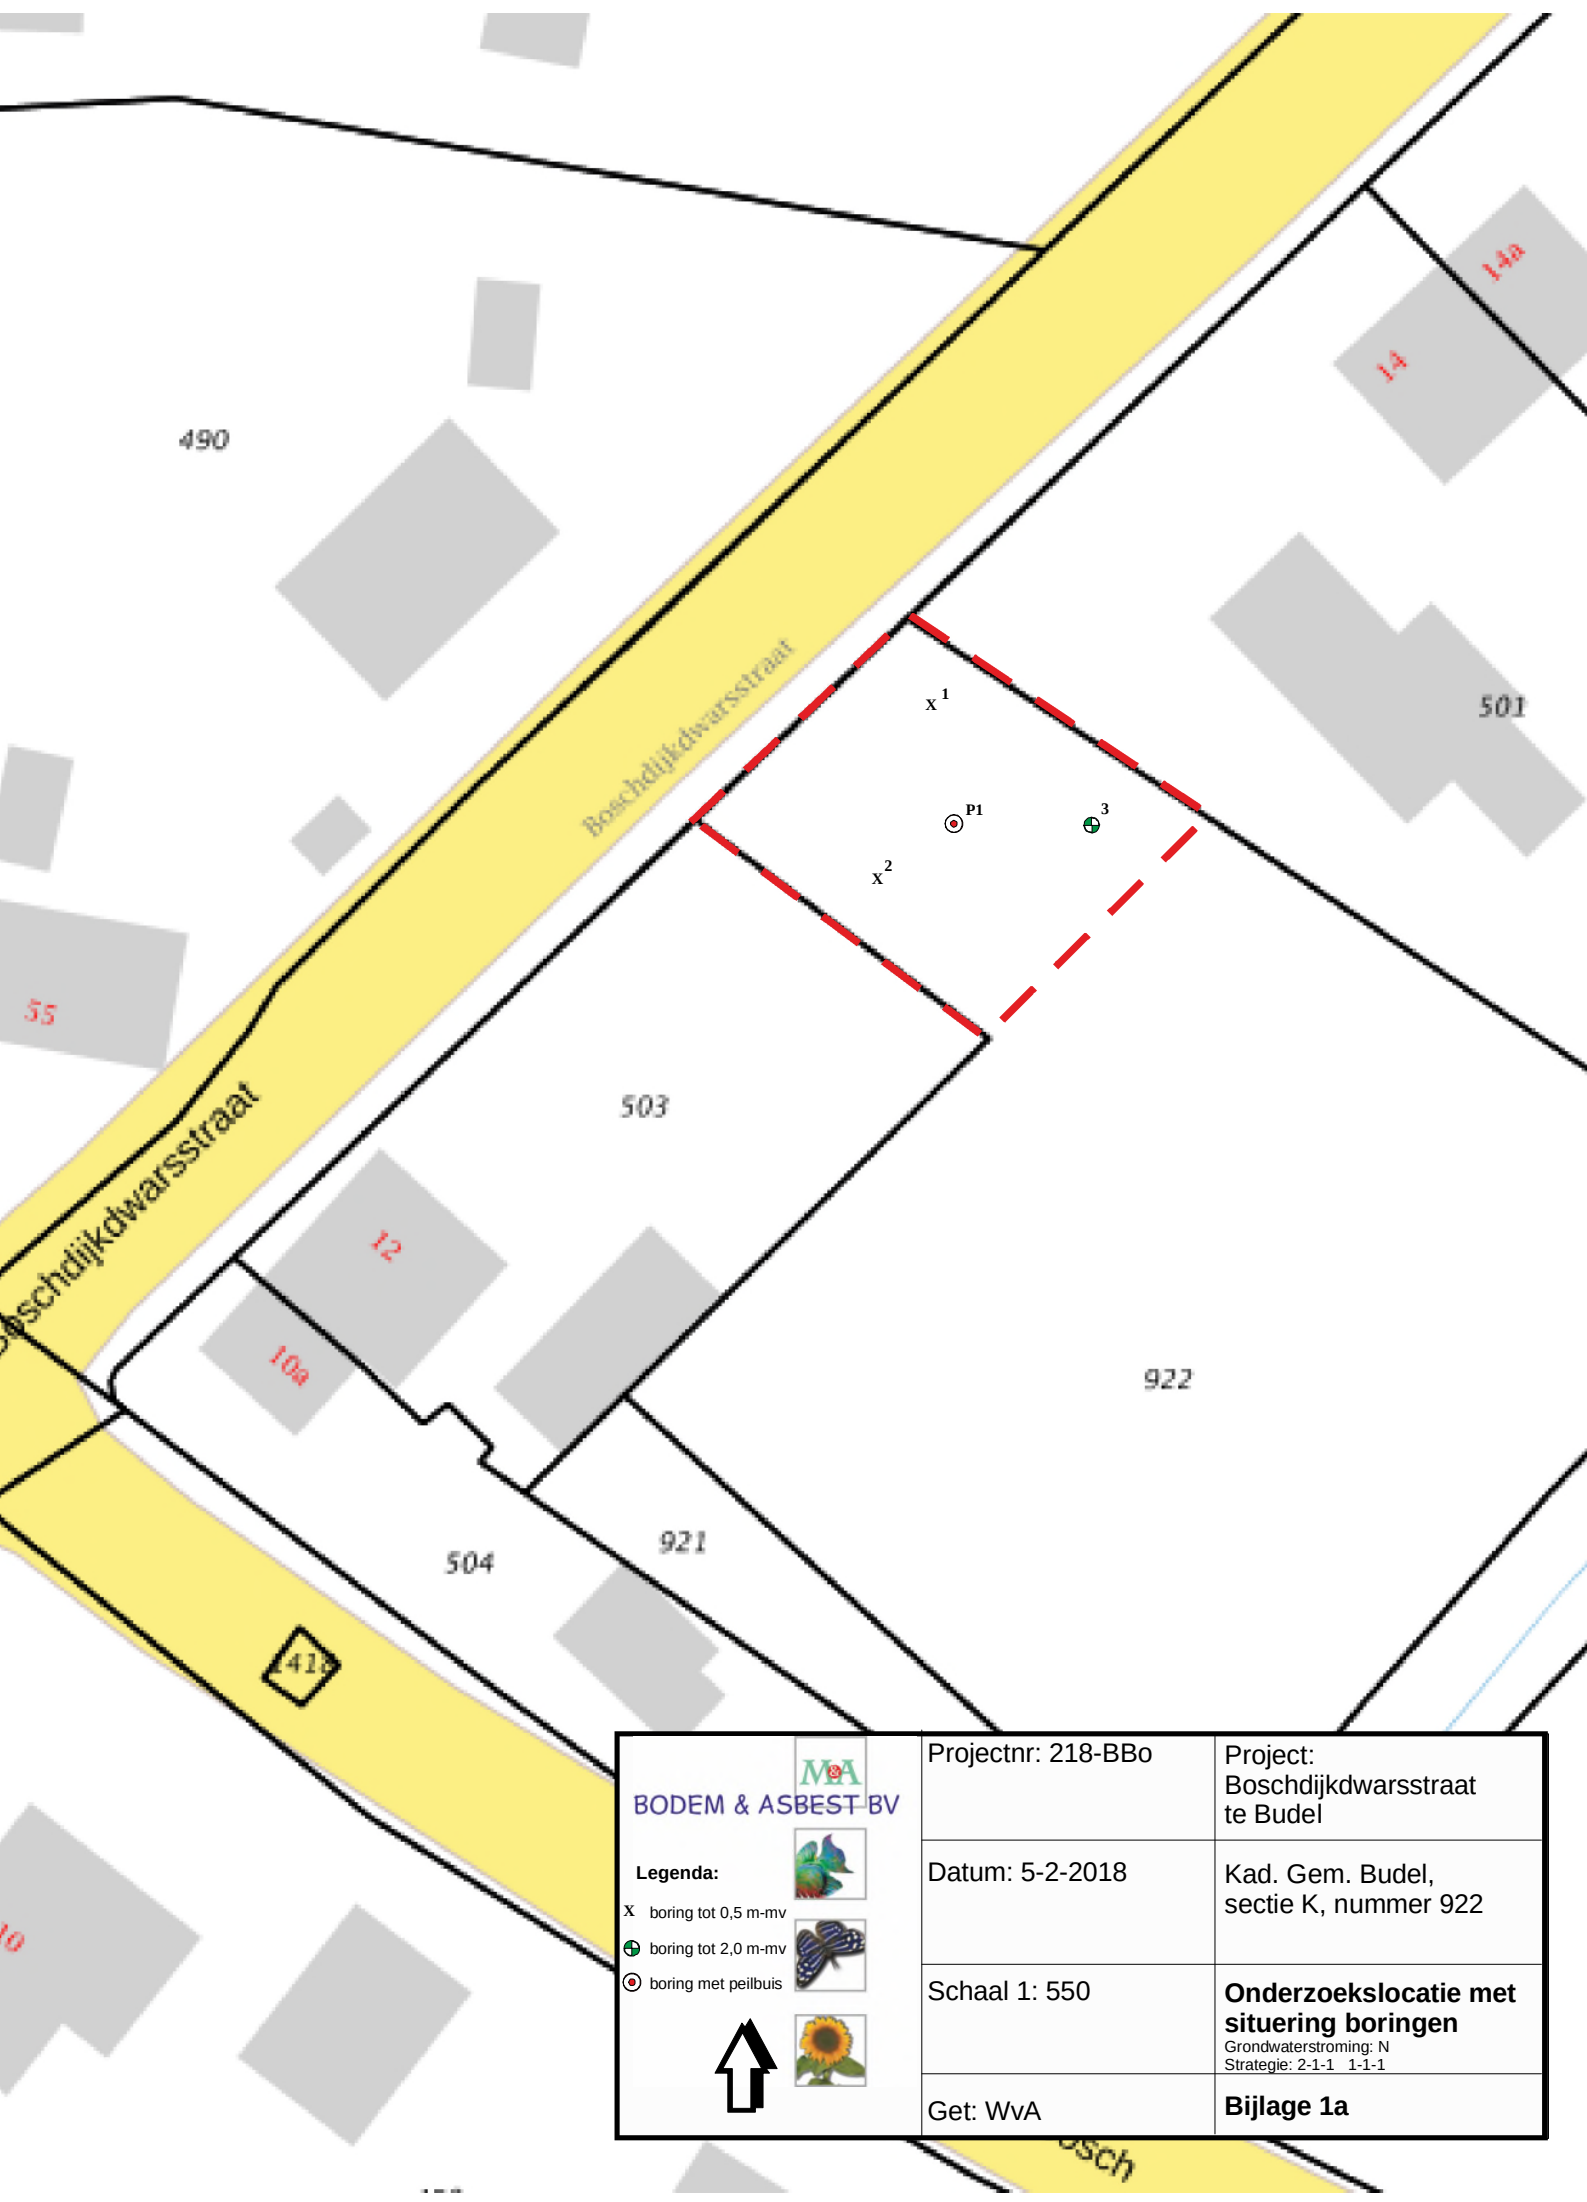
De boorpunten zijn aangegeven op de tekening in bijlage 1a.

| | Schaal 1: 550 | <b>Onderzoekslocatie met<br/>situering boringen</b><br><small>Grondwaterstroming: N<br/>Strategie: 2-1-1 1-1-1</small> |

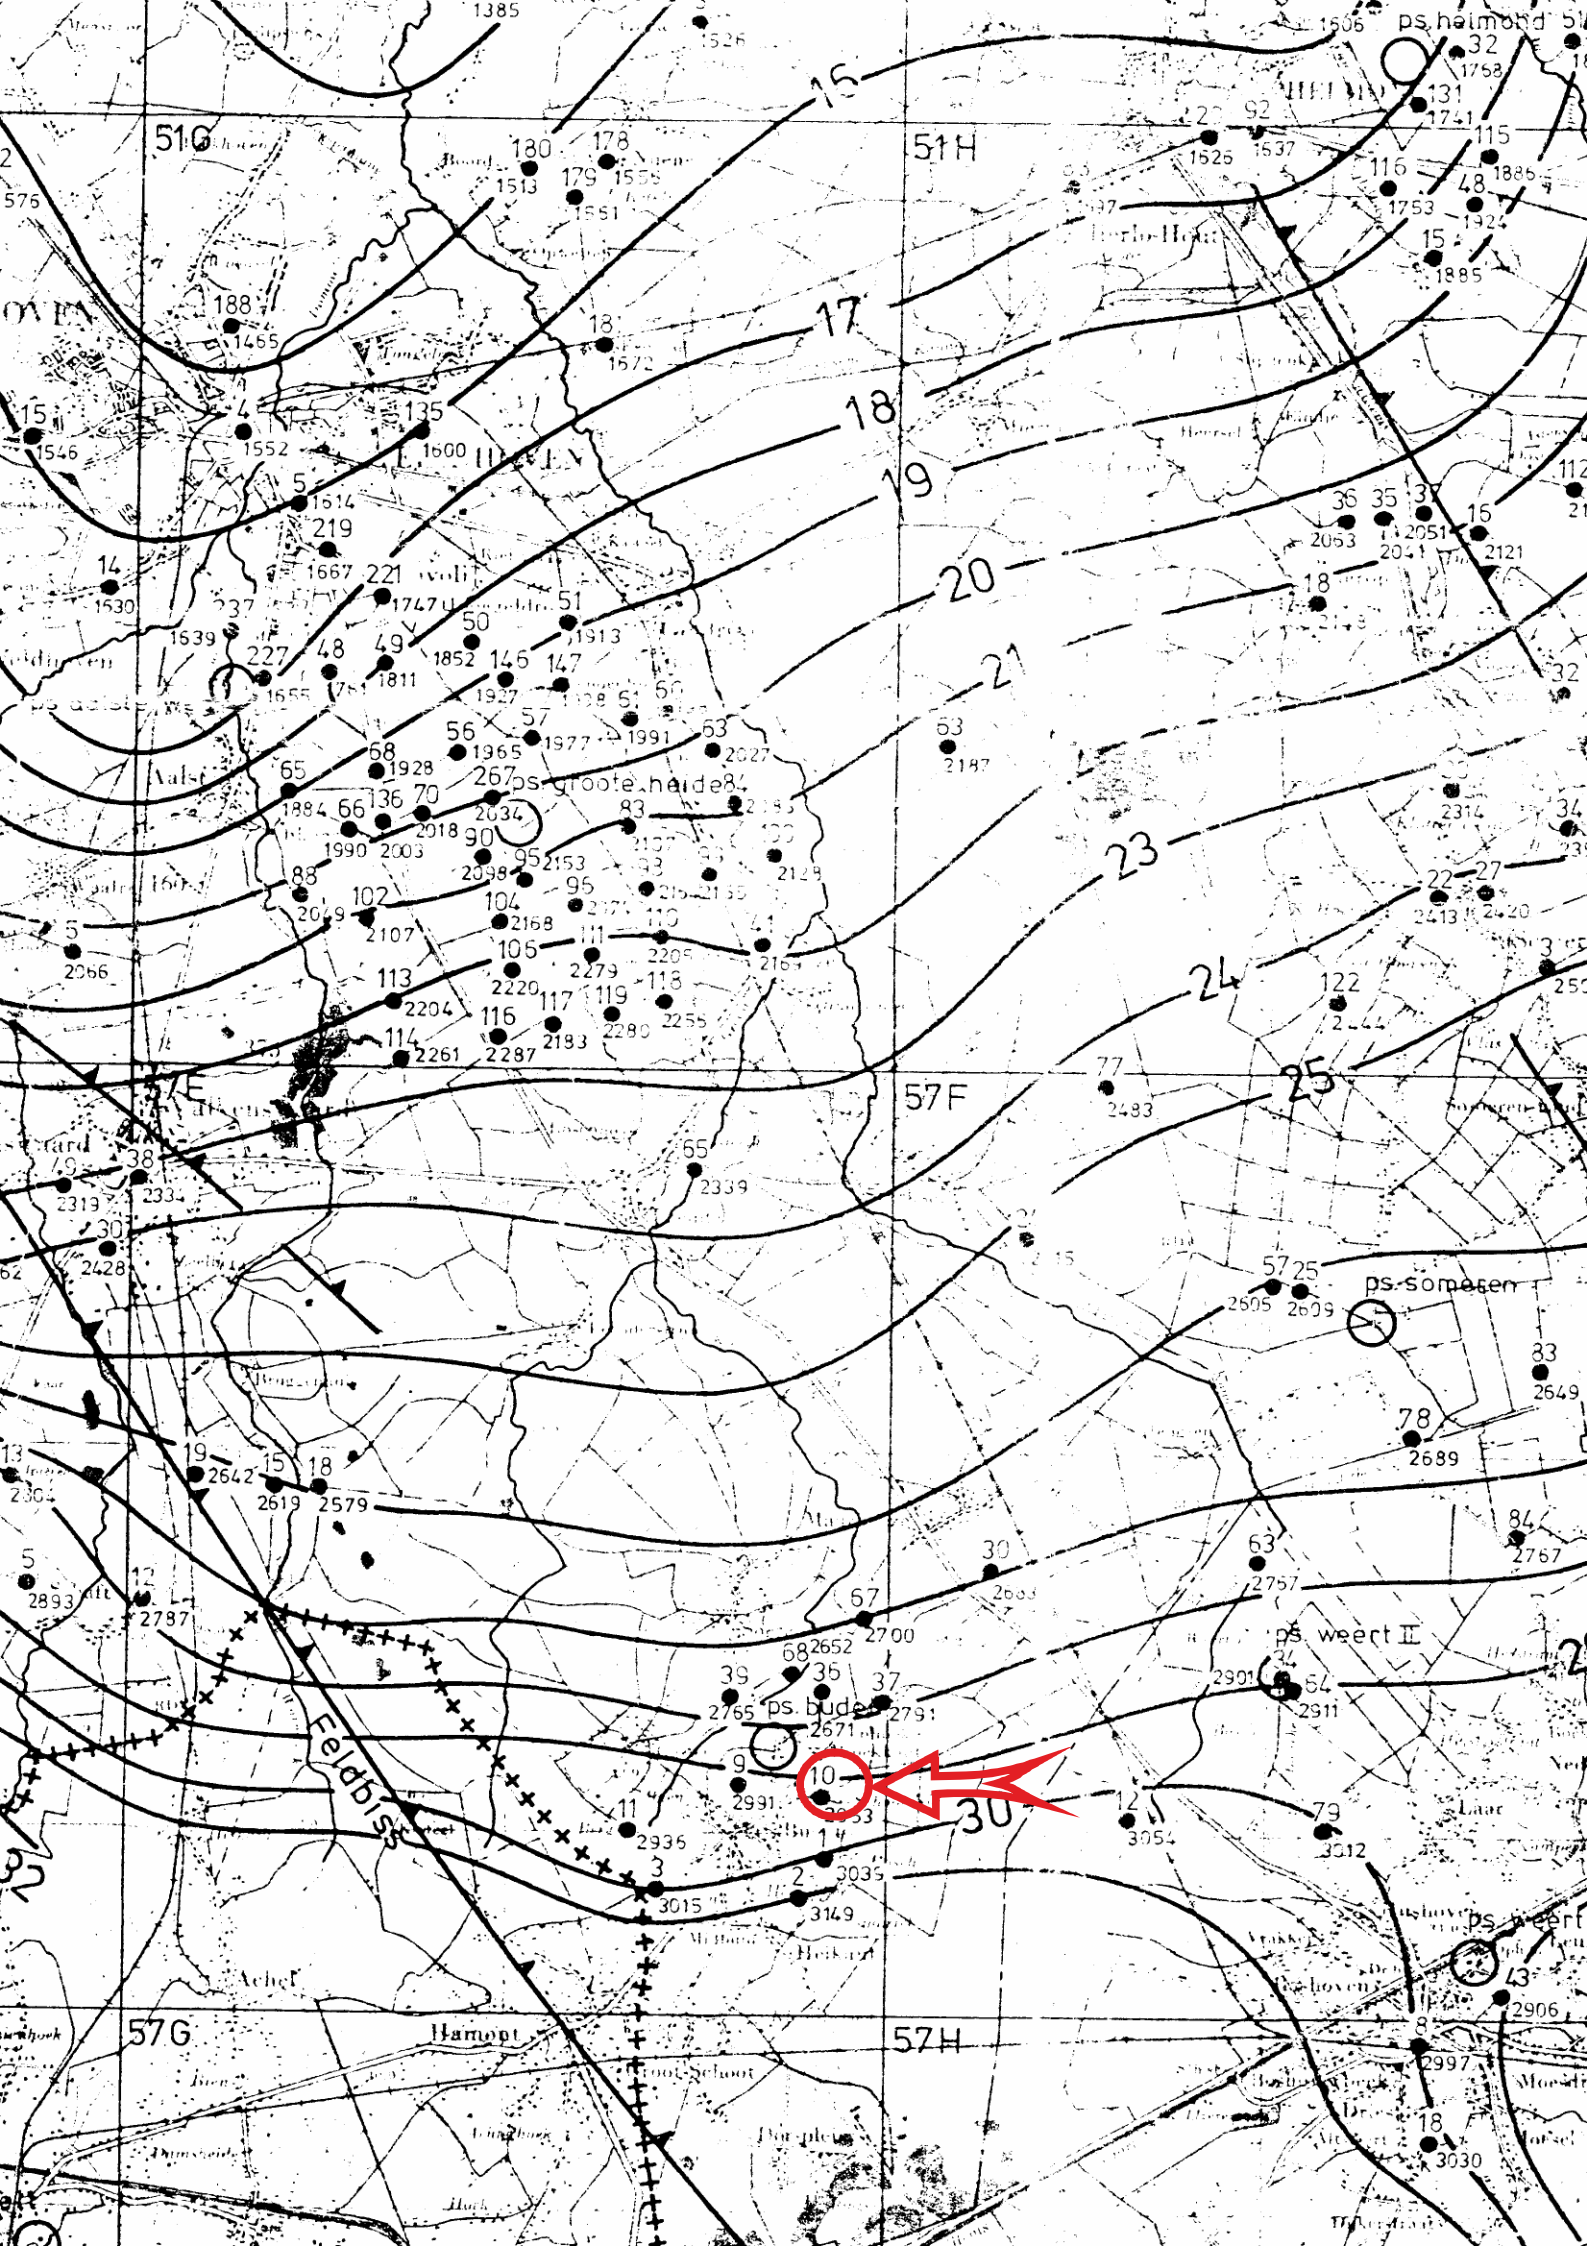
## **Bijlage 2 : Isohypsens**

De grondwaterspiegel van het freatische grondwater bevindt zich op ca. 29 meter boven NAP. De grondwaterstromingsrichting is noordelijk.

Deze gegevens zijn ontleend aan de door TNO samengestelde grondwaterkaart van Nederland (kaart 57 oost, kaartblad 57F). Op de tekening in bijlage 2 zijn de isohypsen van de omgeving van de onderzoekslocatie weergegeven.

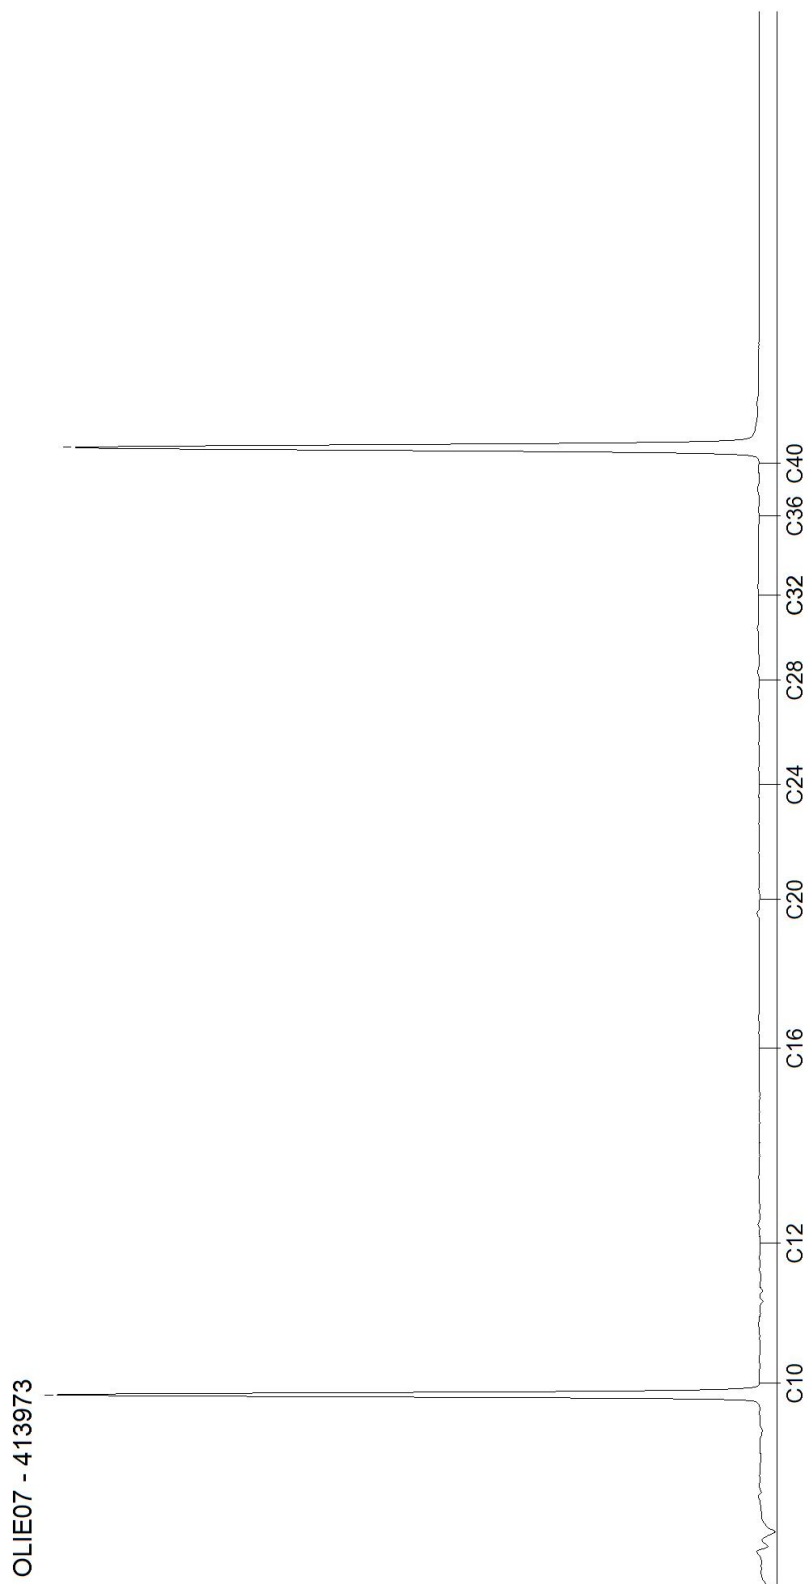
**Monsteromschrijving: MIX(1.1 + 2.1 + 3.1 + 4.1 + 5.1)**

CHROMATOGRAM for Order No. 745683, Analysis No. 413973, created at 08.02.2018 10:23:00

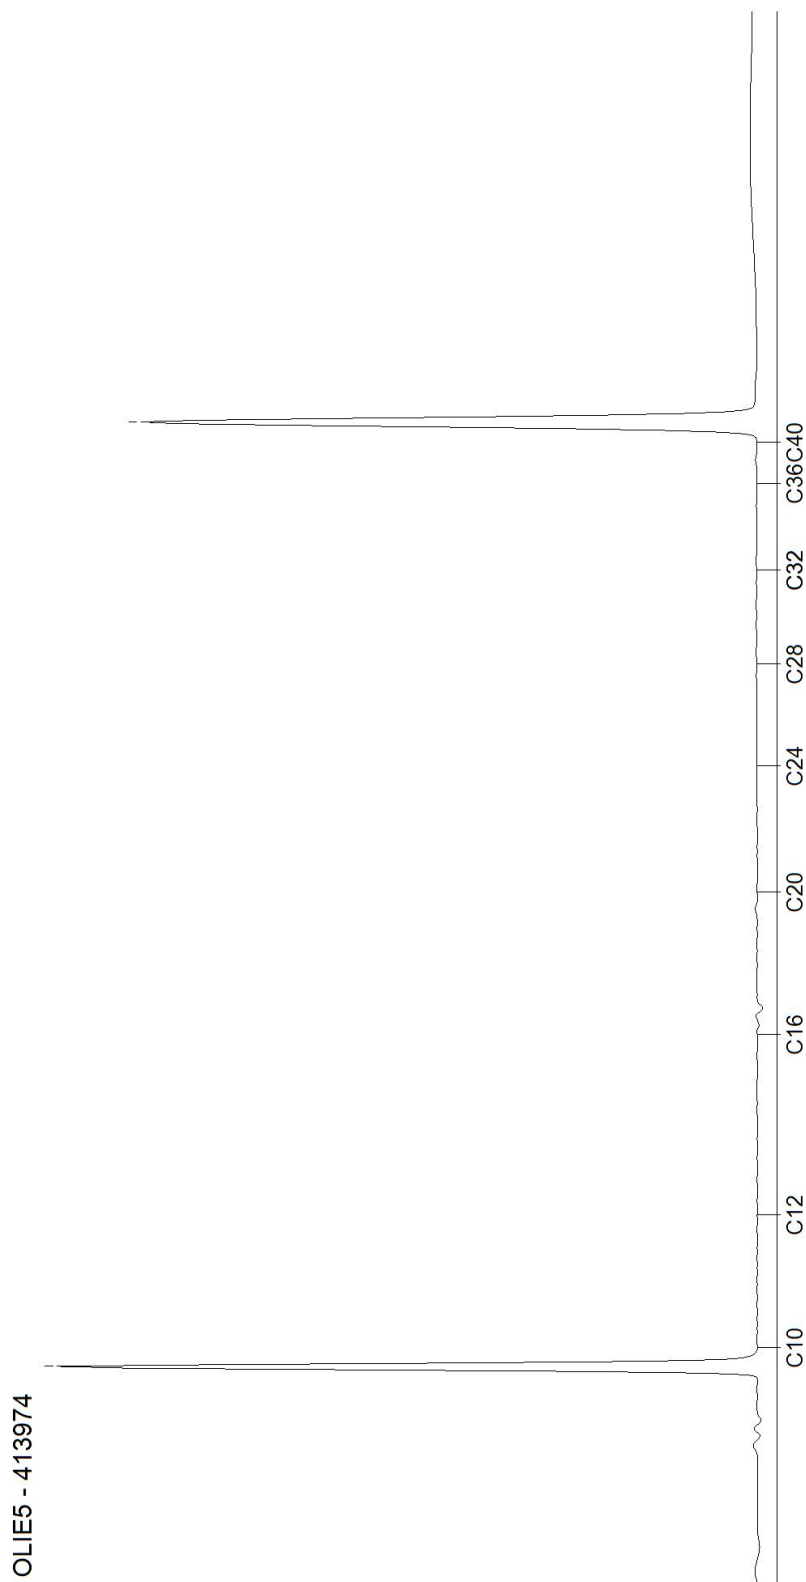
**Monsteromschrijving: MIX(3.2 + 3.3 + 3.4)**

CHROMATOGRAM for Order No. 745683, Analysis No. 413974, created at 08.02.2018 09:37:10

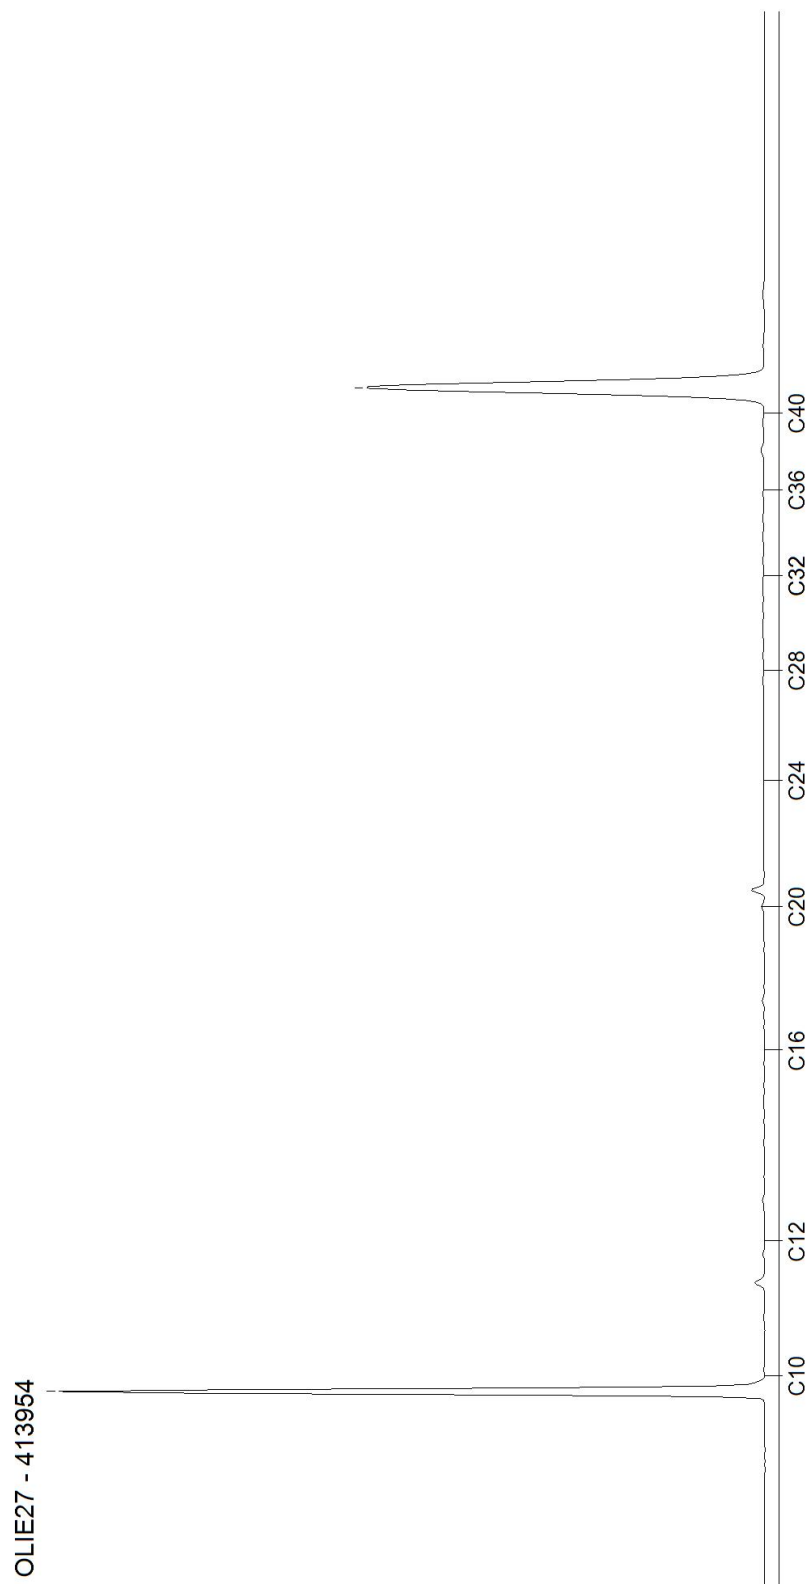
**Monsteromschrijving: P1, grondwater**

CHROMATOGRAM for Order No. 745679, Analysis No. 413954, created at 08.02.2018 07:18:38
