**Verkennd bodemonderzoek**  
**Grootschoterweg 90 te Budel-Schoot**  
(1903/224/KB-01, versie 0)

## Verkennd bodemonderzoek

Grootschoterweg 90 te Budel-Schoot

1903/224/KB-01

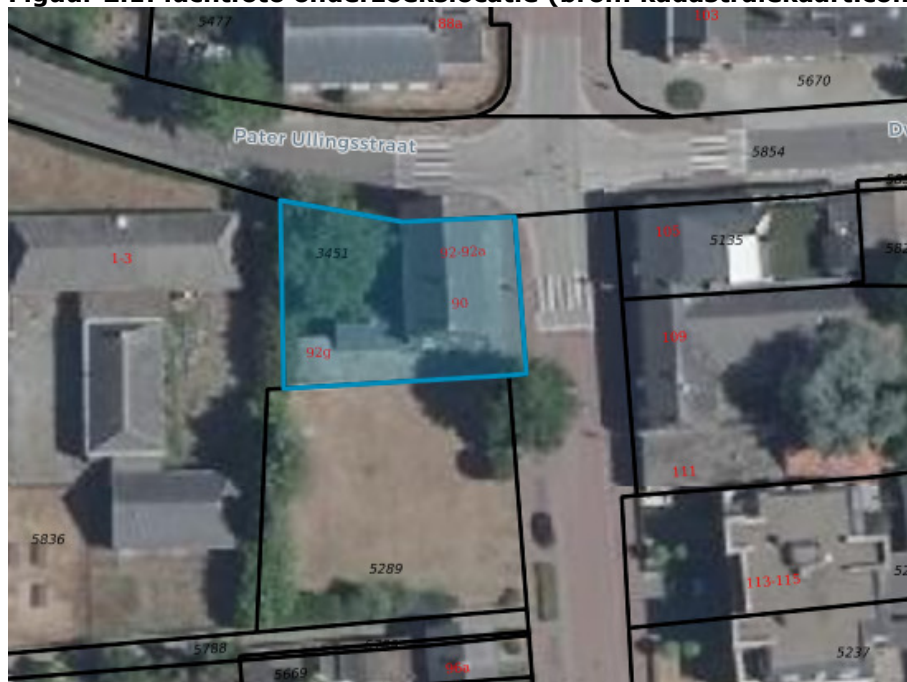
**Figuur 2.1: luchtfoto onderzoekslocatie (bron: kadastralekaart.com).**

De topografische ligging en de kadastrale gegevens van de onderzoekslocatie zijn weergegeven in bijlage 1. Een situatietekening is weergegeven in bijlage 2. Foto's van de onderzoekslocatie zijn weergegeven in bijlage 11. Een overzicht van de locatiegegevens is weergegeven in tabel 2.2. De ligging van de locatie is weergegeven in figuur 2.1.
