# **VERKENNEND BODEMONDERZOEK**

**Conform NEN 5740**

**Hoogstraat 9, Gastel**

**Type onderzoek : Verkennend bodemonderzoek**

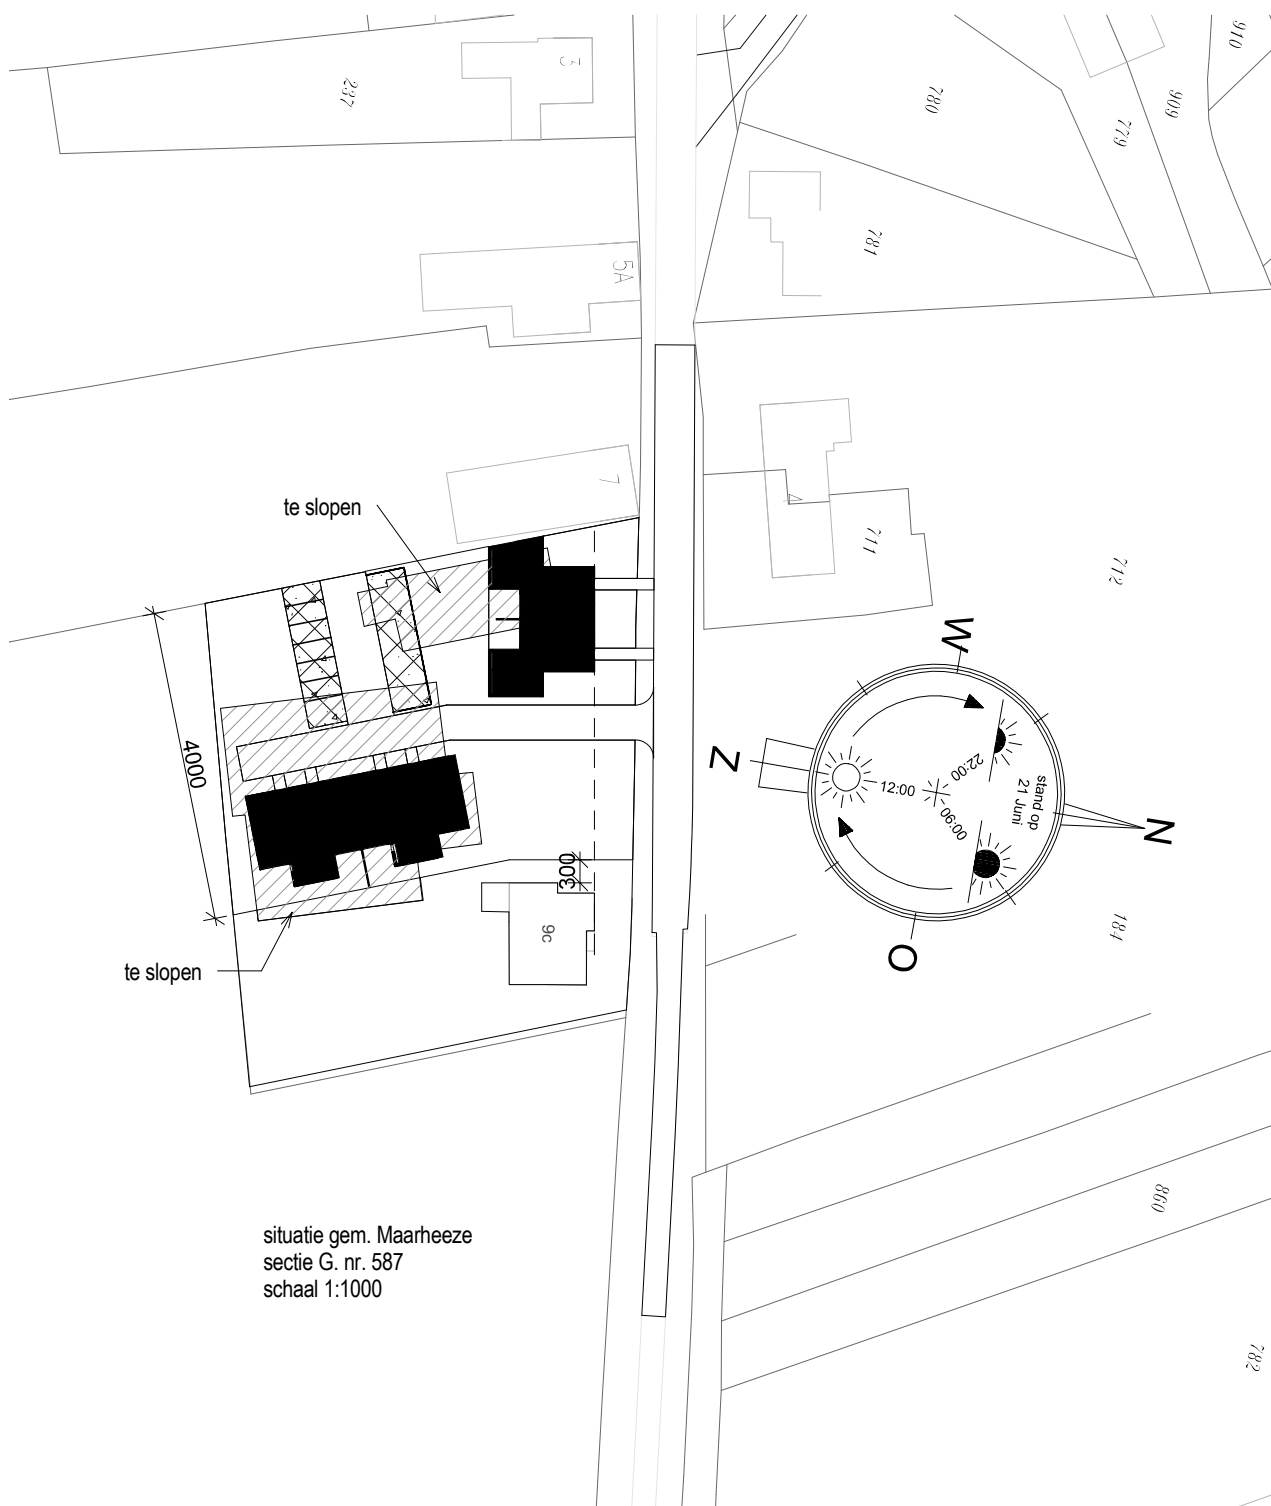
situatie gem. Maarheeze  
sectie G. nr. 587  
schaal 1:1000

De boorpunten zijn aangegeven op de tekening in bijlage 1a.

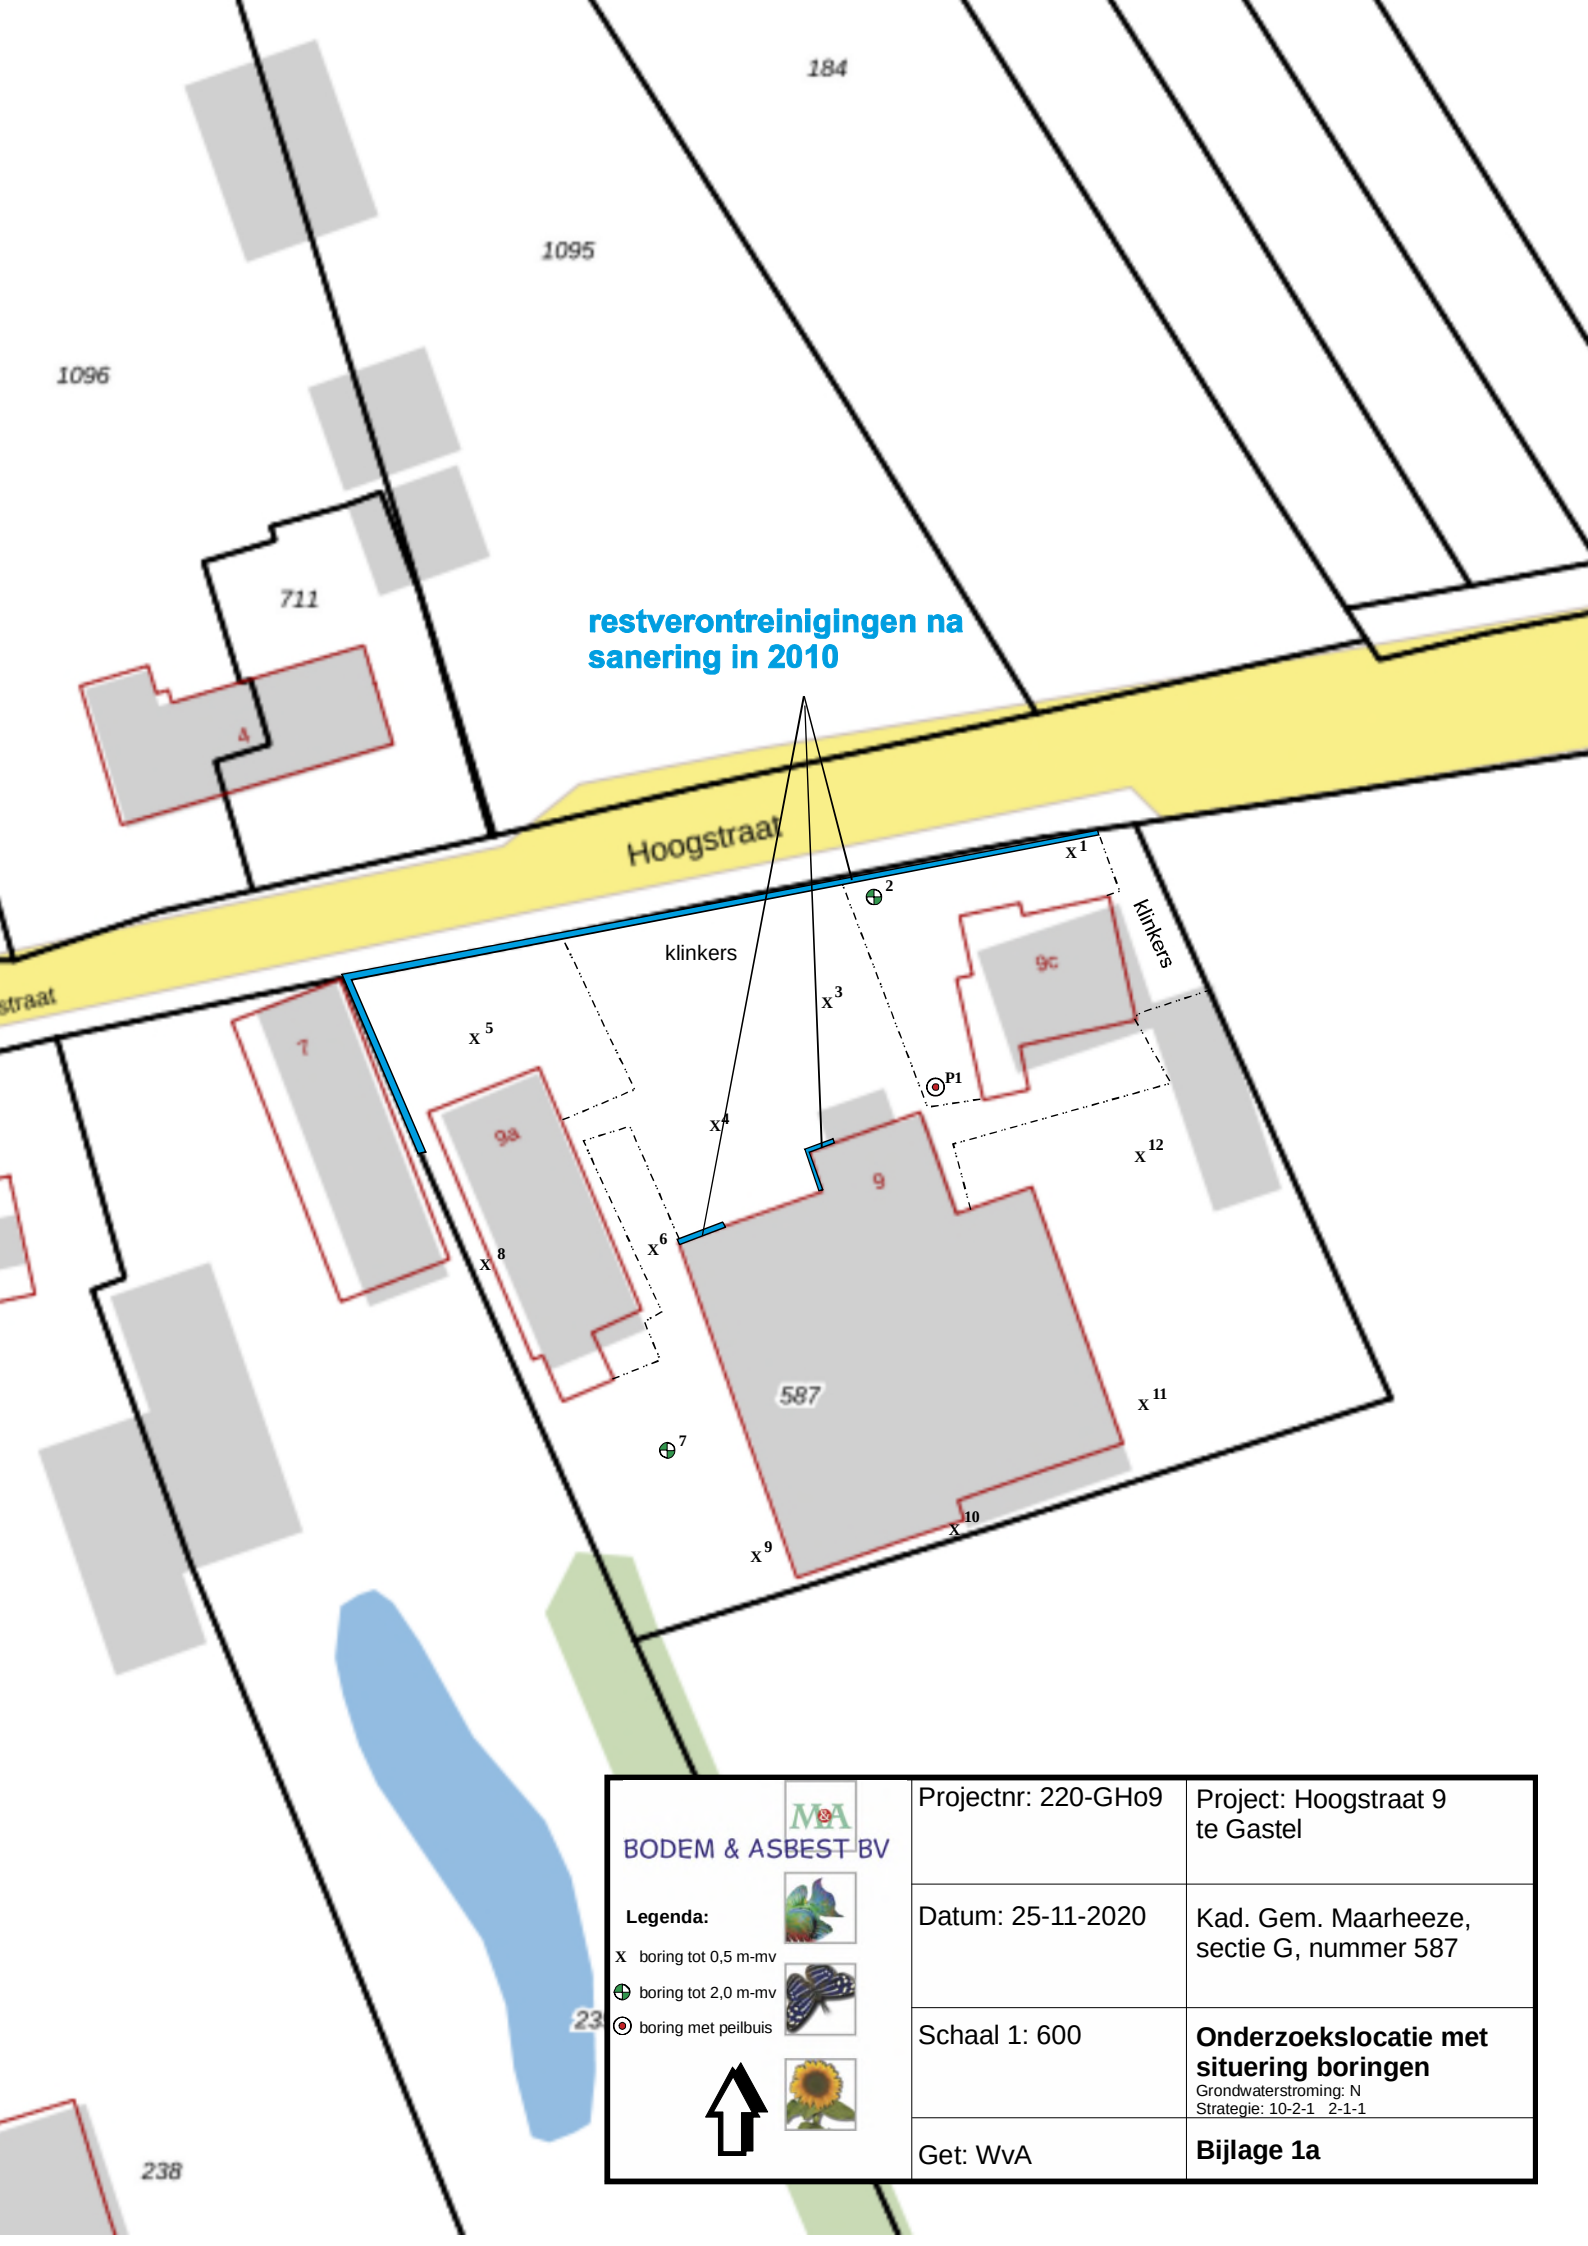
restverontreinigingen na  
sanering in 2010

Op de locatie heeft in 2010 een bodemsanering plaatsgevonden, waarbij ongeveer 1.601 m<sup>3</sup> grond is afgevoerd van de locatie. Een aantal restverontreinigingen kon niet worden verwijderd en deze zijn op de locatie achtergebleven. In bijlage 5 zijn deze op een tekening aangegeven. Door de provincie zijn tevens een aantal gebruiksbeperkingen gesteld:

Op de locatie heeft een bodemsanering plaatsgevonden in 2010. Hierbij zijn een aantal restverontreinigingen achtergebleven. Deze restverontreinigingen zullen in stand gelaten worden, zodat de onverdachte strategie voor de rest van het perceel gestand kan worden gedaan. Er is namelijk grond teruggebracht na de sanering die voldoet aan de achtergrondwaarden.

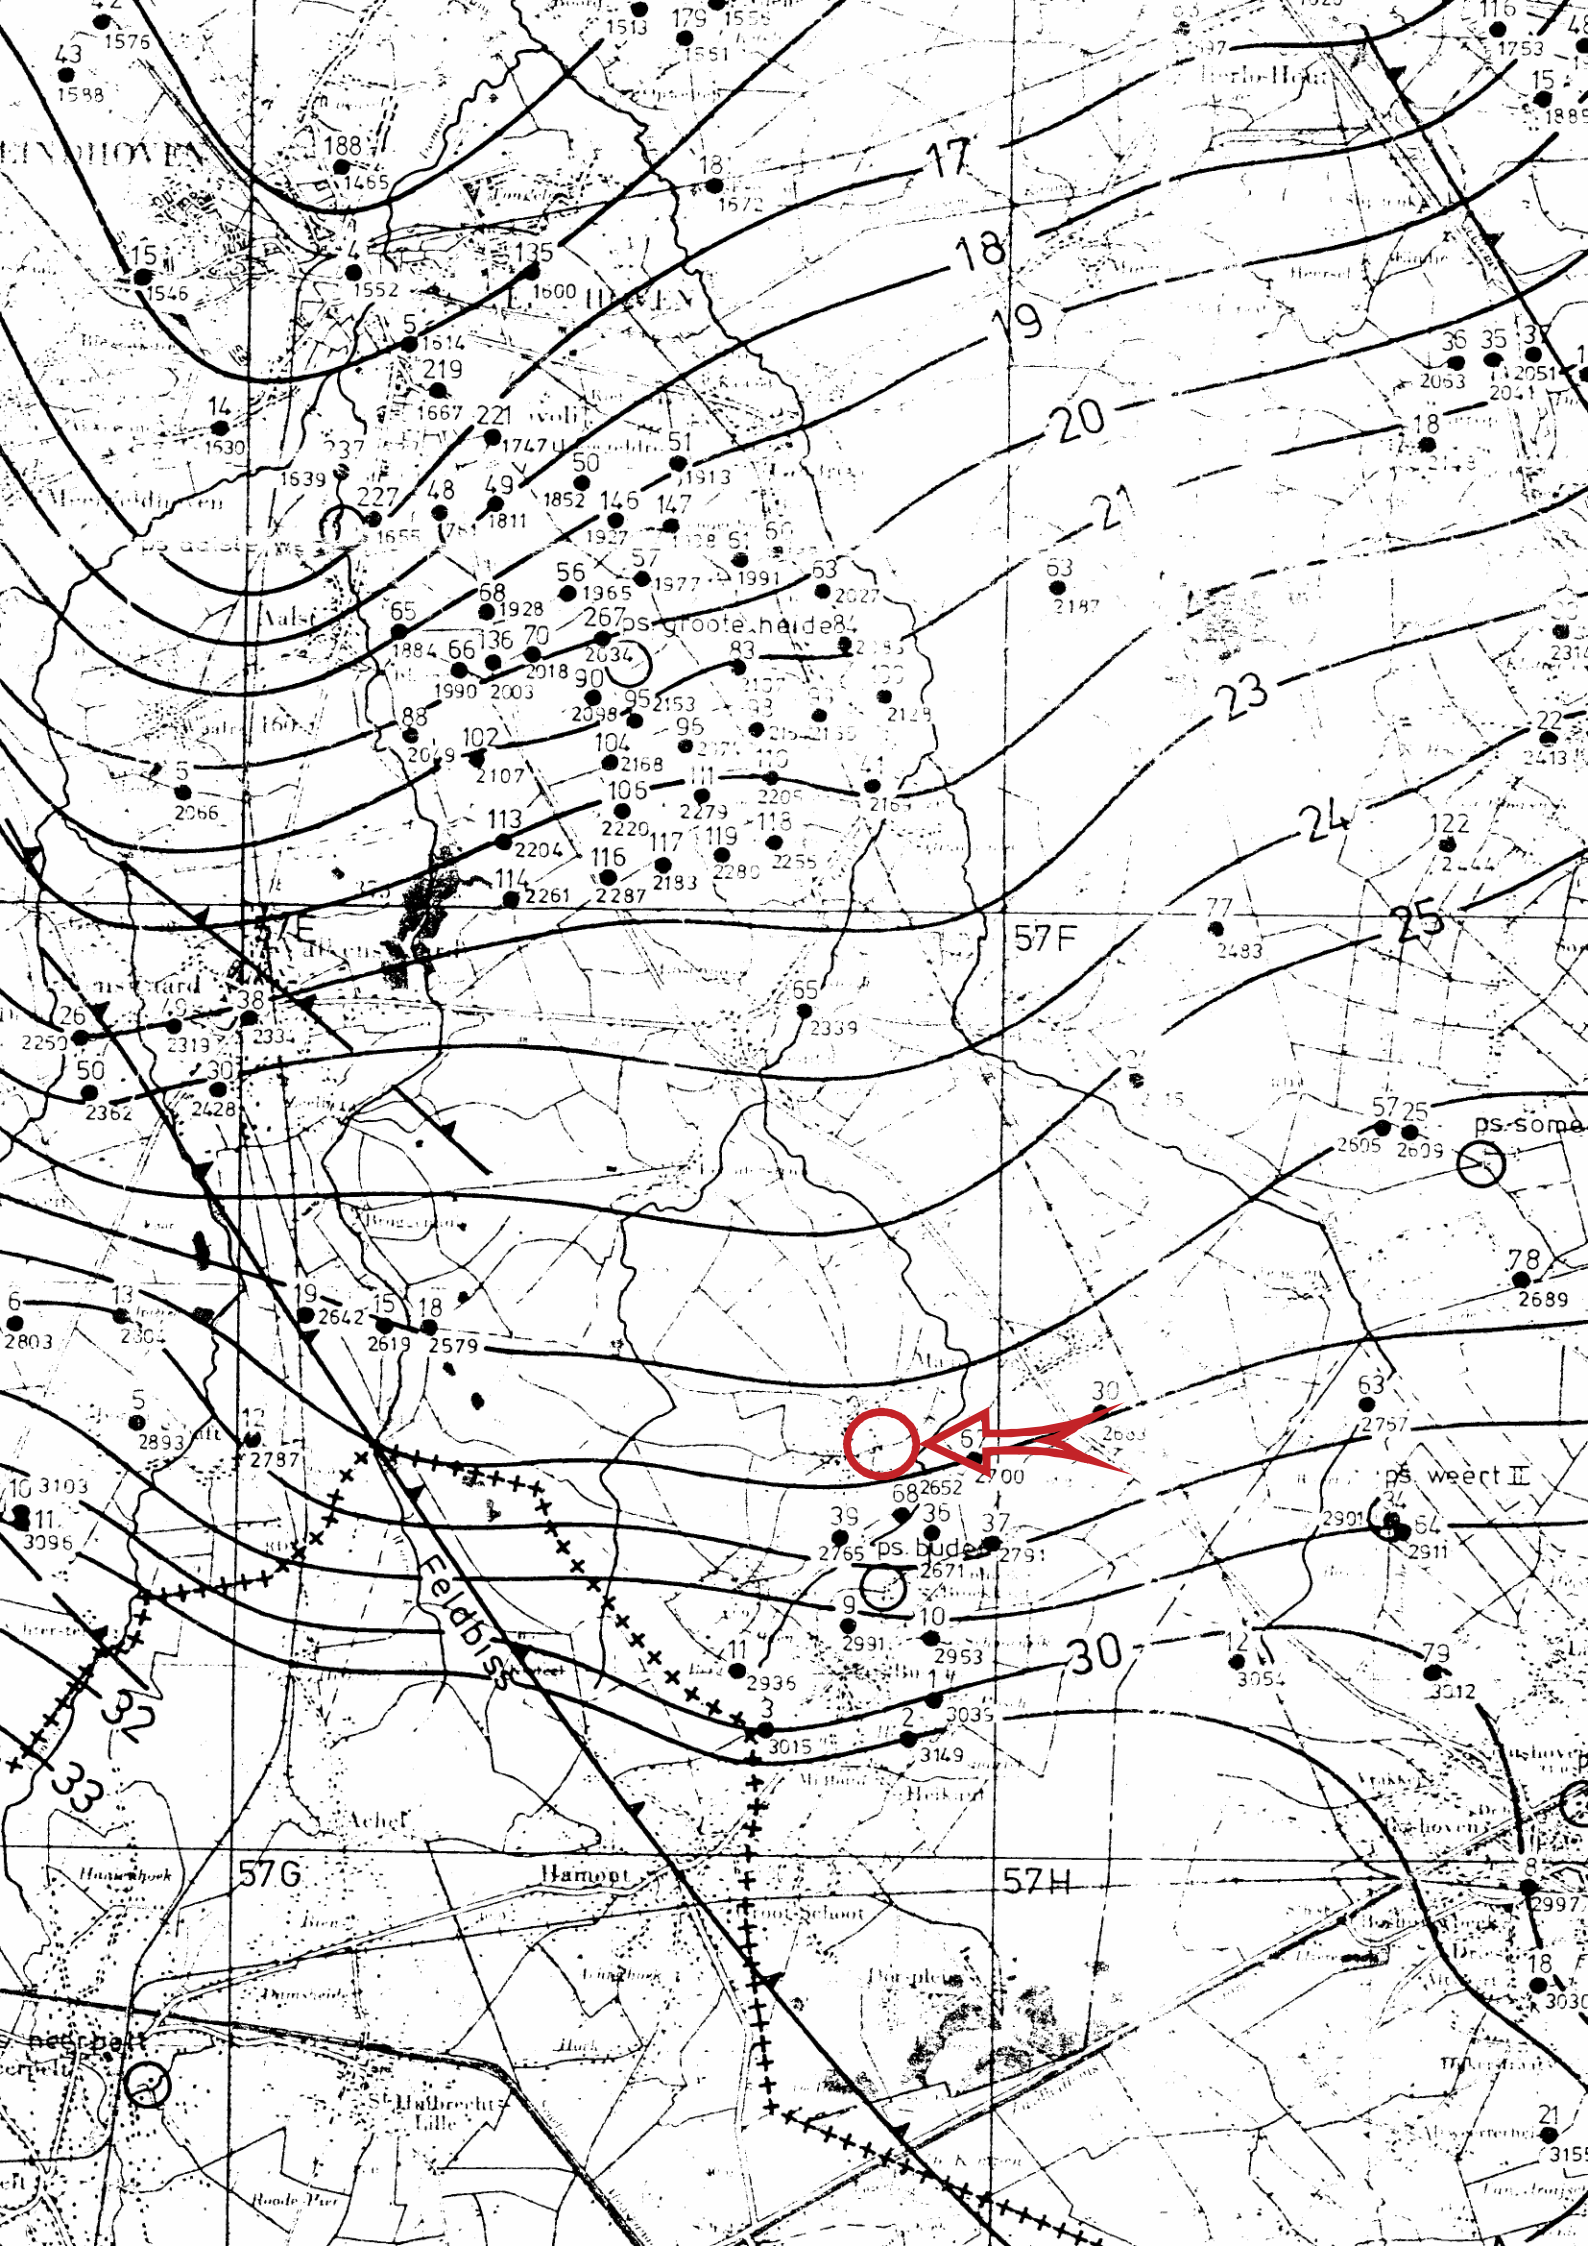
## **Bijlage 2 : Isohypsens**

De grondwaterspiegel van het freatische grondwater bevindt zich op ca. 31 meter boven NAP. De grondwaterstromingsrichting is noordelijk.

Deze gegevens zijn ontleend aan de door TNO samengestelde grondwaterkaart van Nederland (kaart 57 oost, kaartblad 57F). Op de tekening in bijlage 2 zijn de isohypsen van de omgeving van de onderzoekslocatie weergegeven.

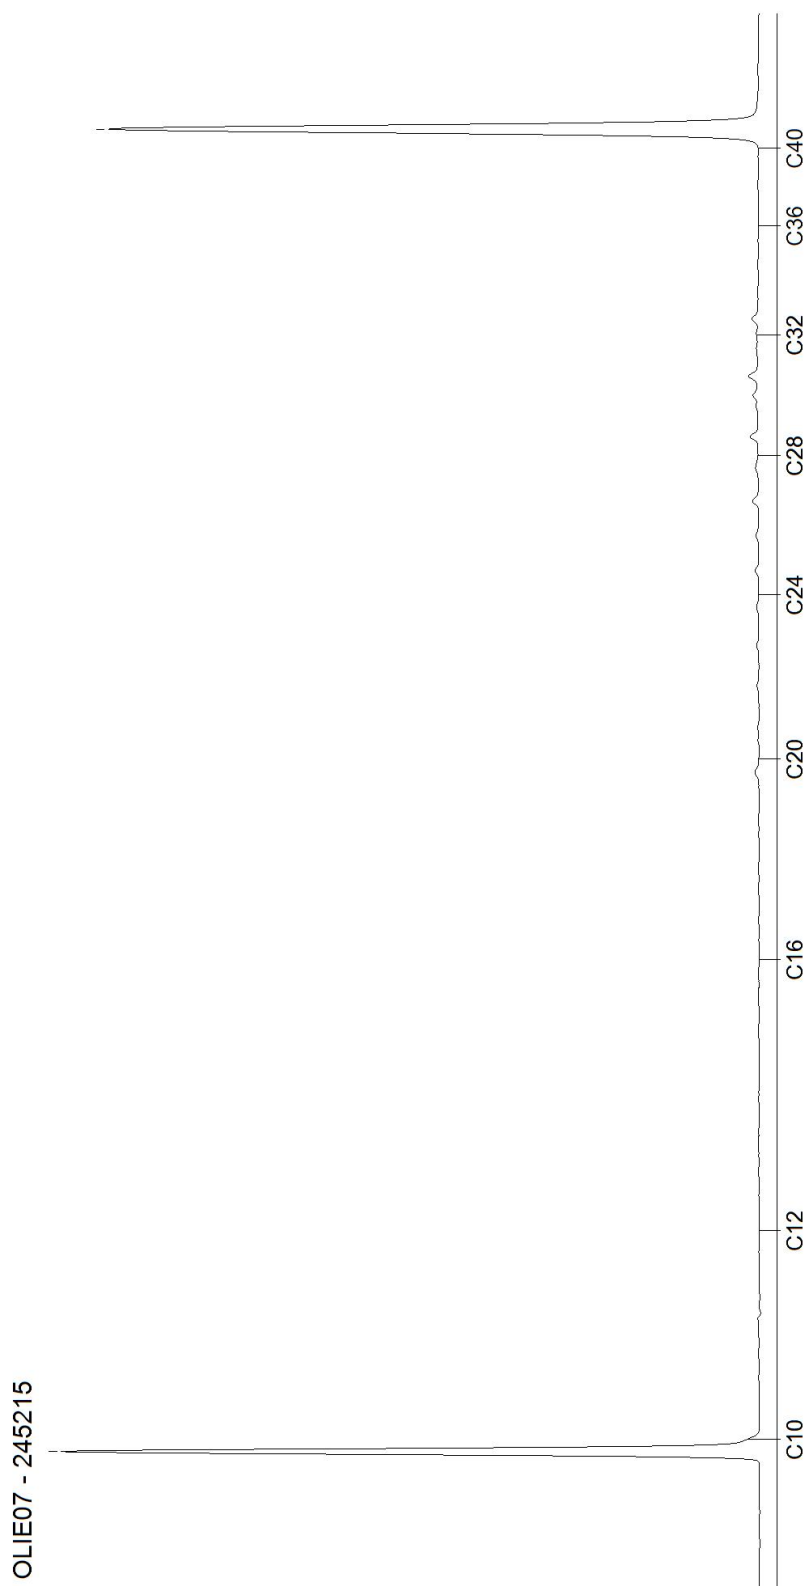
**Monsteromschrijving: MIX(1.1 + 2.1 + 3.1 + 4.1 + 5.1 + 6.1)**

CHROMATOGRAM for Order No. 994886, Analysis No. 245215, created at 02.12.2020 12:10:52

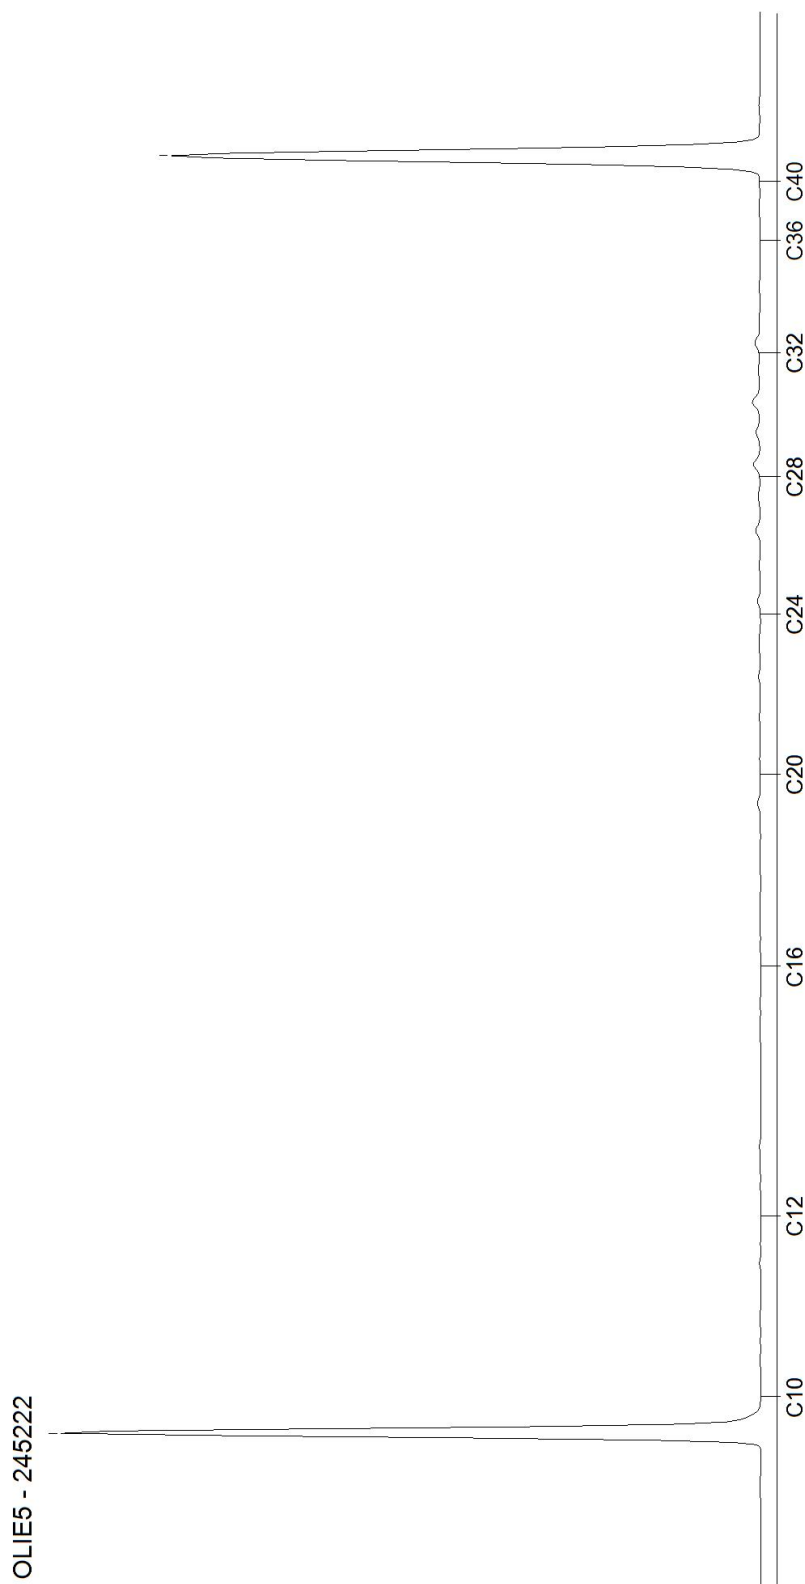
**Monsteromschrijving: MIX(8.1 + 7.1 + 9.1 + 11.1 + 12.1 + 10.1)**

CHROMATOGRAM for Order No. 994886, Analysis No. 245222, created at 02.12.2020 09:28:12

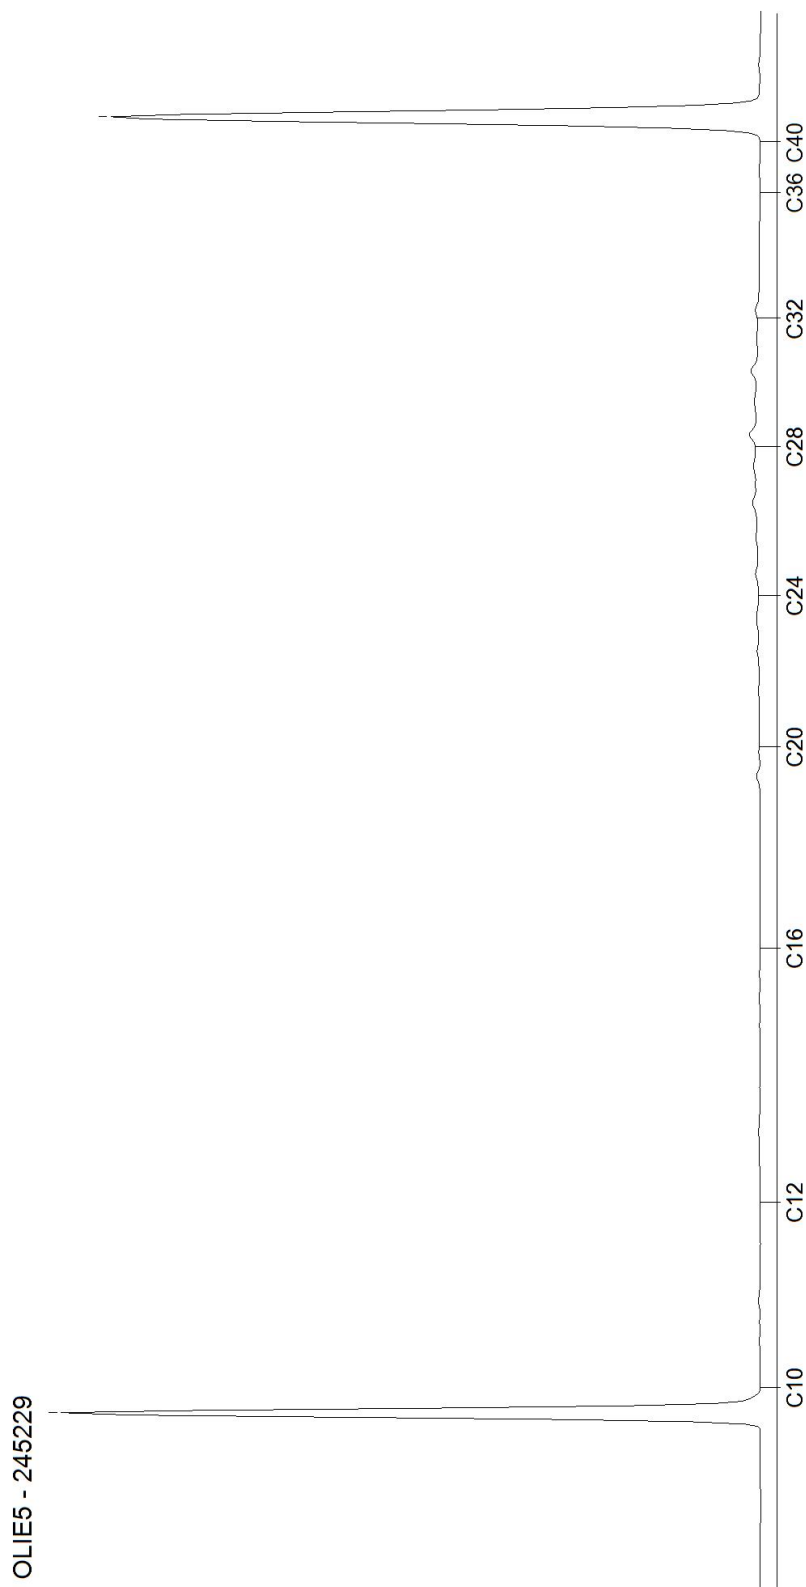
**Monsteromschrijving: MIX(2.2 + 2.3 + 2.4 + 7.2 + 7.3 + 7.4)**

CHROMATOGRAM for Order No. 994886, Analysis No. 245229, created at 01.12.2020 07:10:05

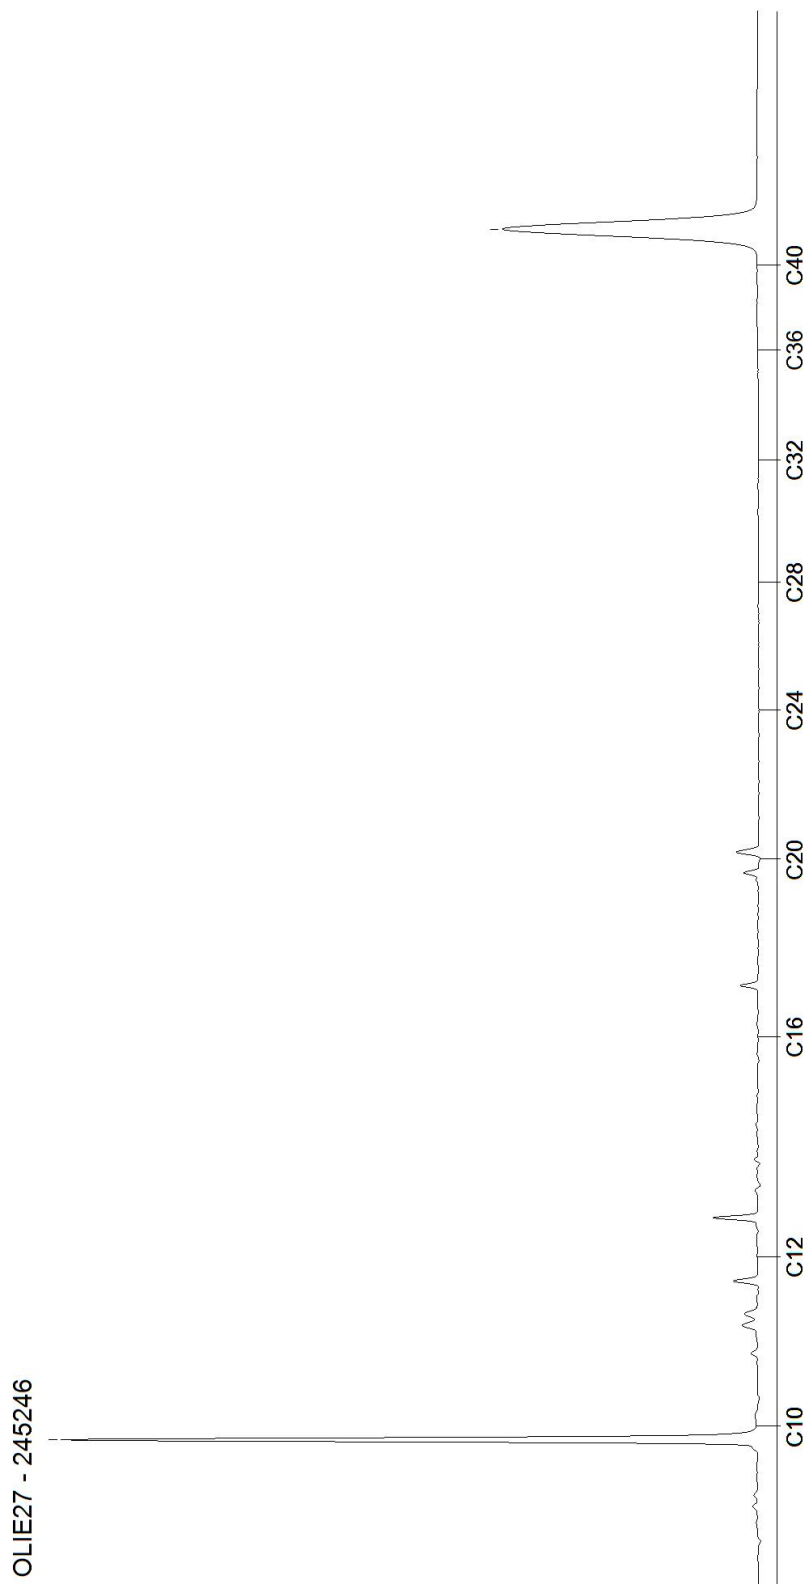
**Monsteromschrijving: P1, grondwater**

CHROMATOGRAM for Order No. 994888, Analysis No. 245246, created at 01.12.2020 09:29:44
