# **VERKENNEND BODEMONDERZOEK**

**Conform NEN 5740**

**Vogelsberg / Patrijs, Maarheeze**

Rapportnummer : 218-MVo-vo-v1

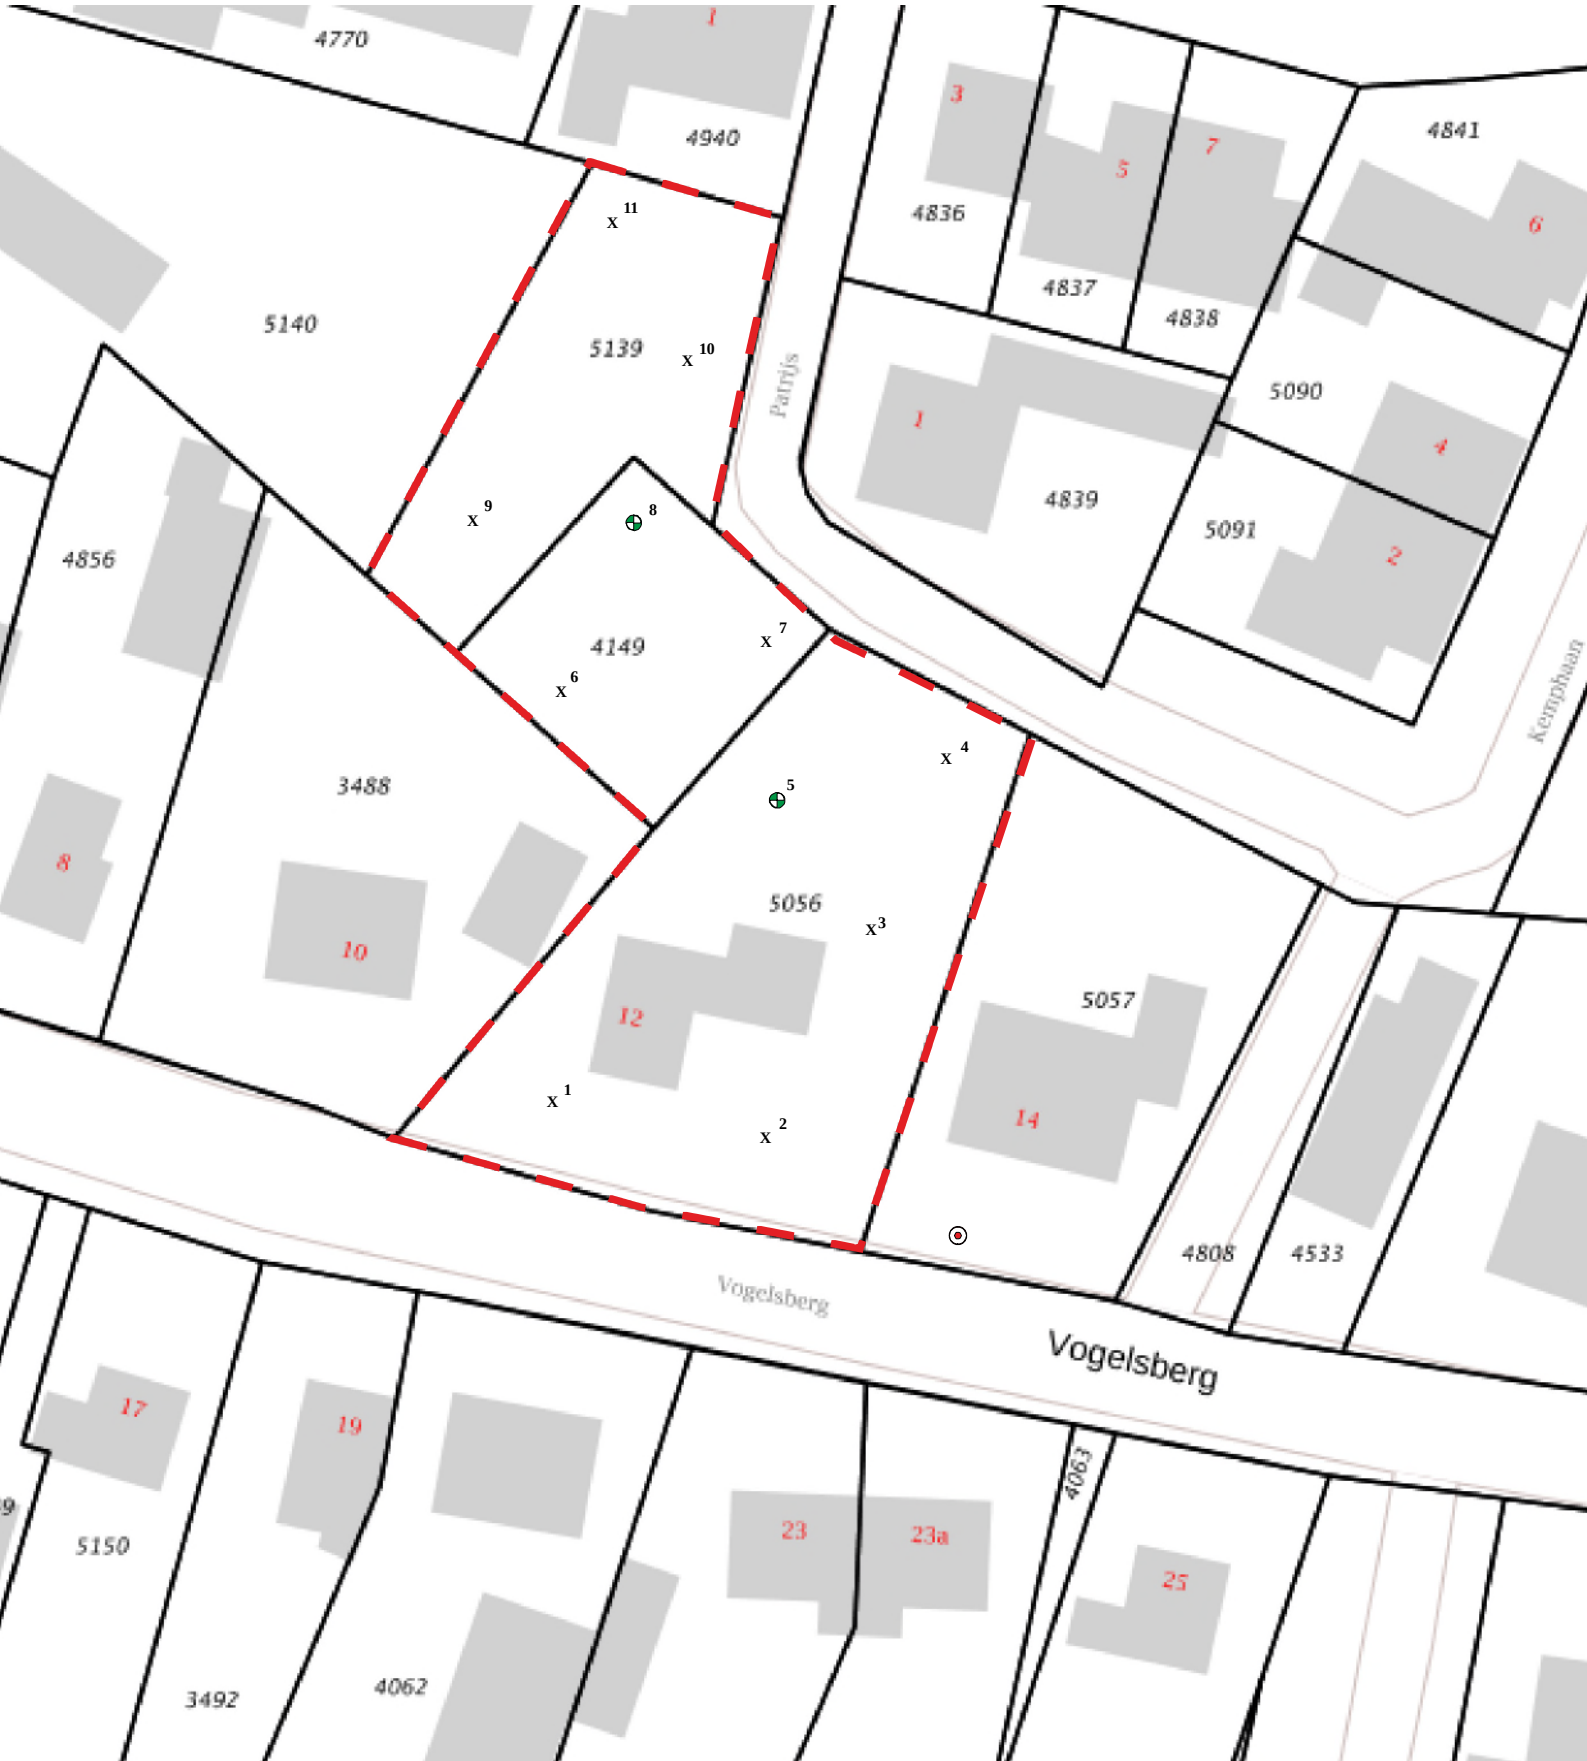
De boorpunten zijn aangegeven op de tekening in bijlage 1a.

| <p><b>BODEM &amp; ASBEST-BV</b></p> <p><b>Legenda:</b></p> <p>X boring tot 0,5 m-mv</p> <p>⊕ boring tot 2,0 m-mv</p> <p>⊙ boring met peilbuis</p> | Projectnr: 218-MVo | Project: Vogelsberg / Patrijs te Maarheeze |

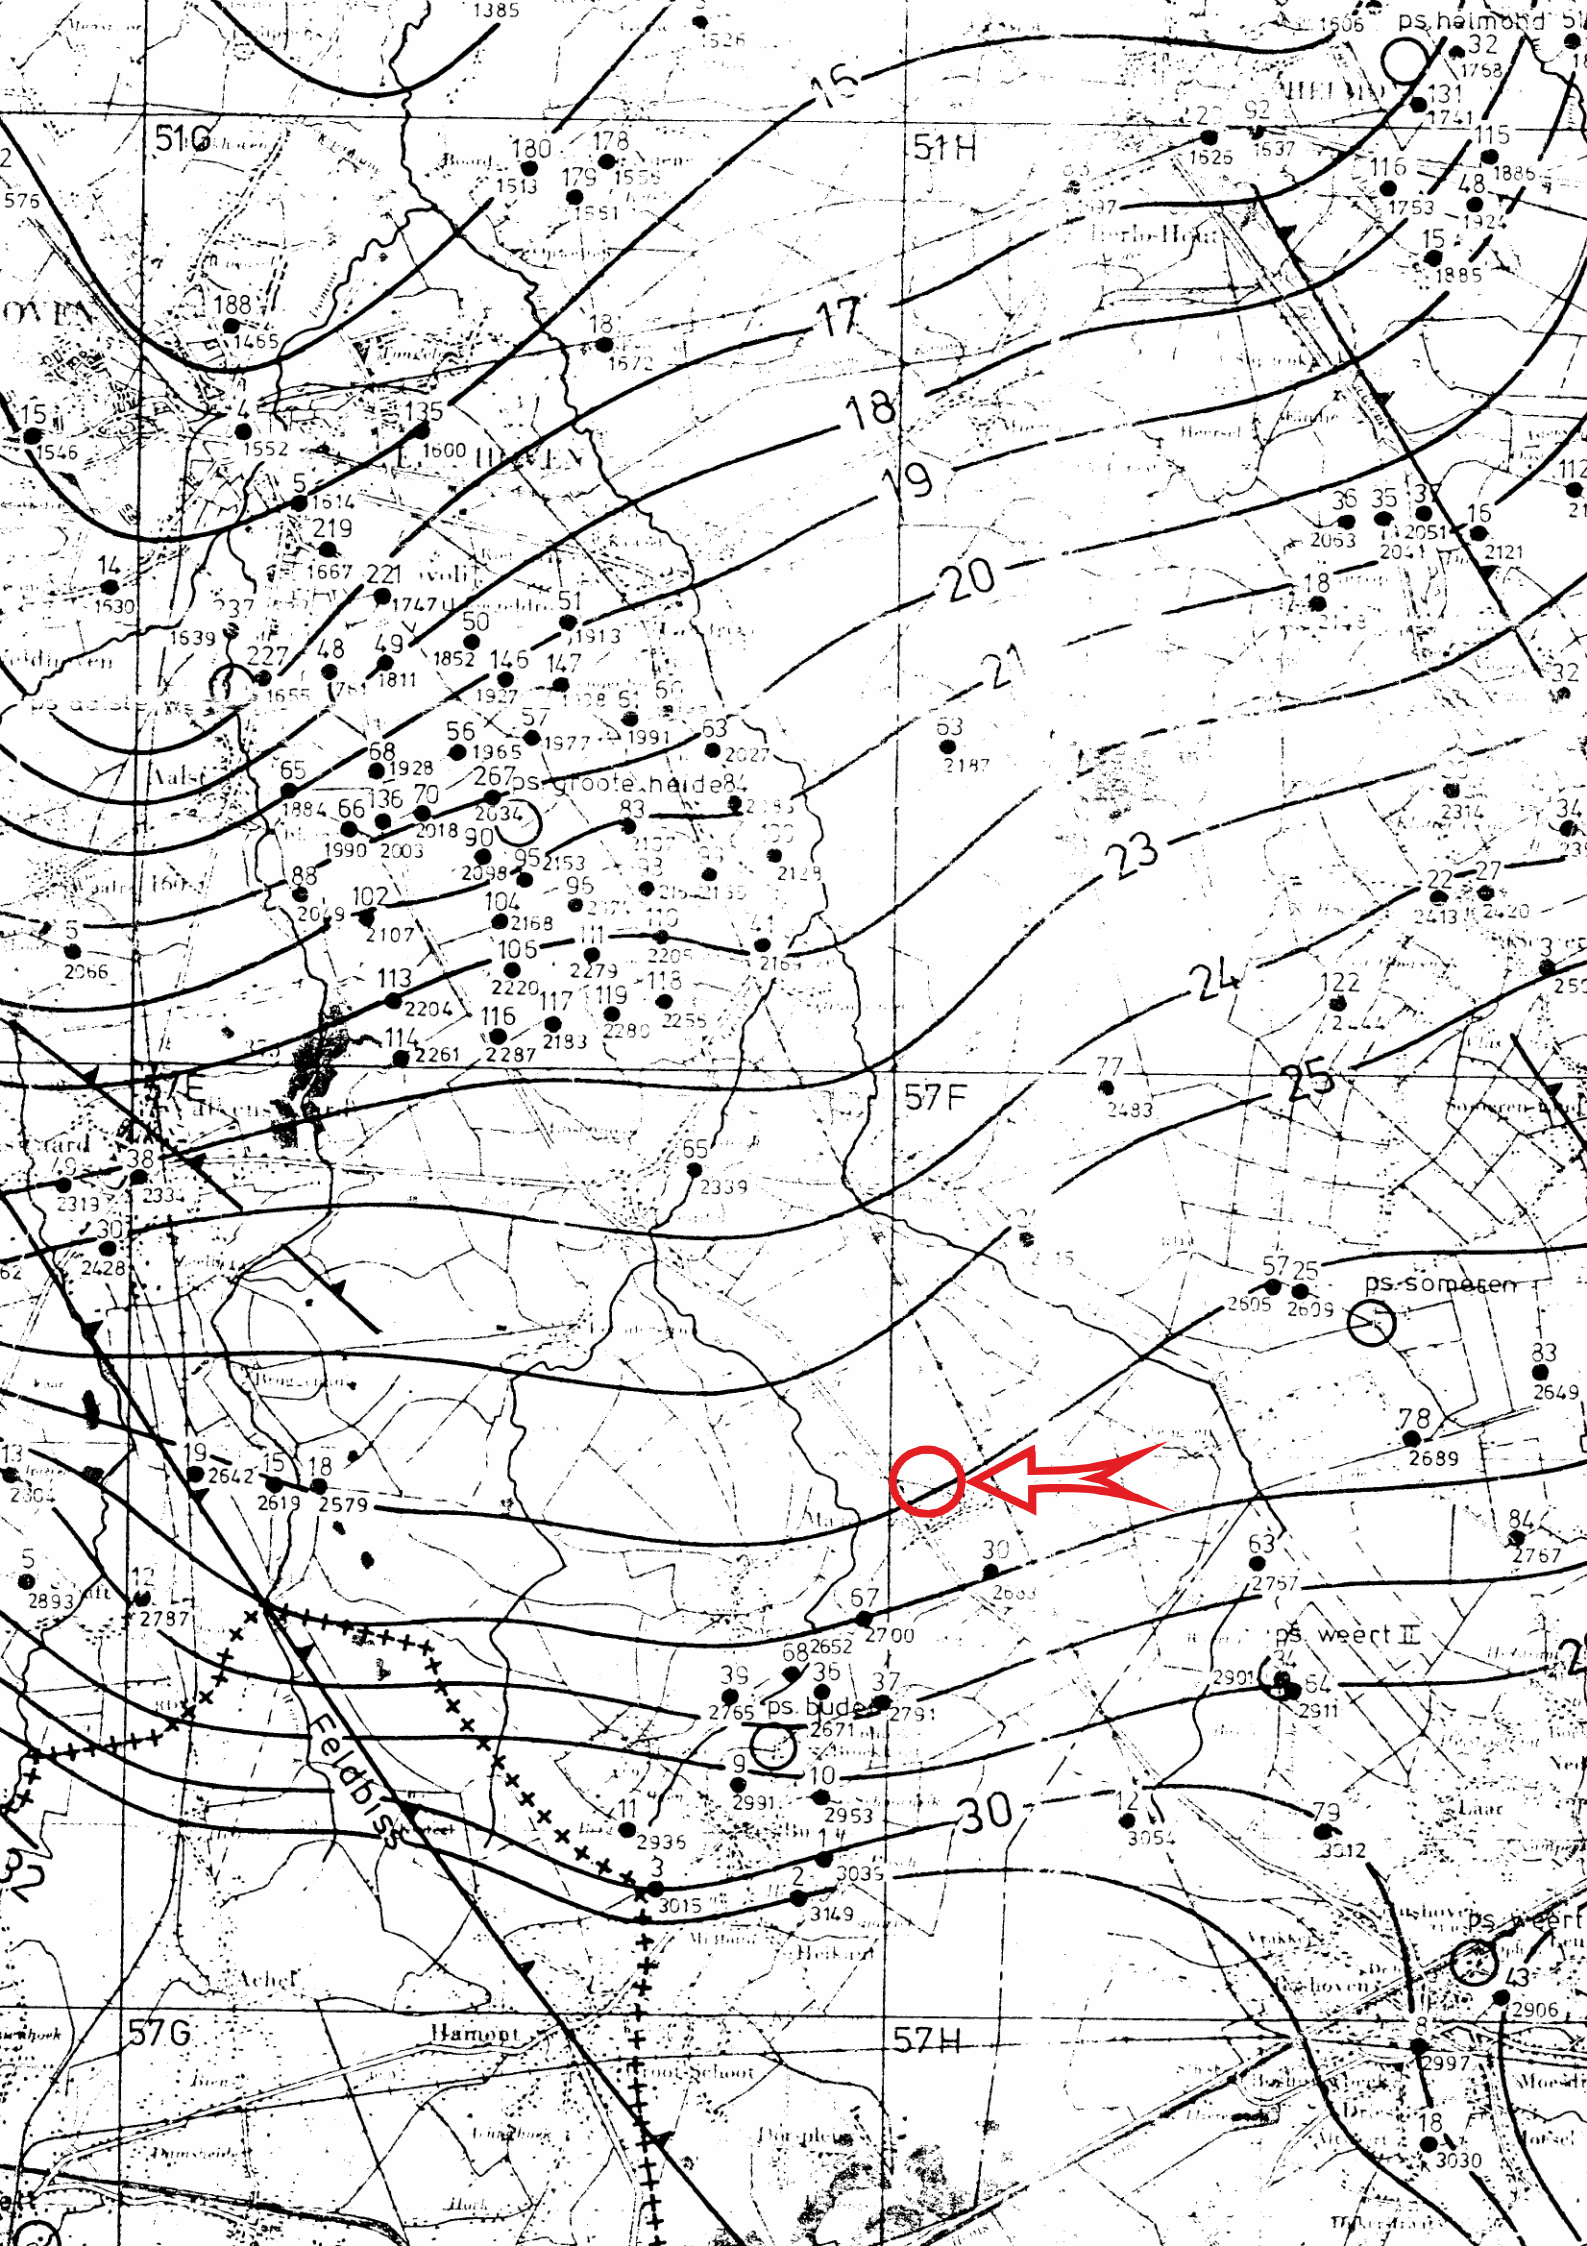
## **Bijlage 2 : Isohypsens**

De grondwaterspiegel van het freatische grondwater bevindt zich op ca. 26 meter boven NAP. De grondwaterstromingsrichting is noordelijk.

Deze gegevens zijn ontleend aan de door TNO samengestelde grondwaterkaart van Nederland (kaart 57 oost, kaartblad 57F). Op de tekening in bijlage 2 zijn de isohypsen van de omgeving van de onderzoekslocatie weergegeven.

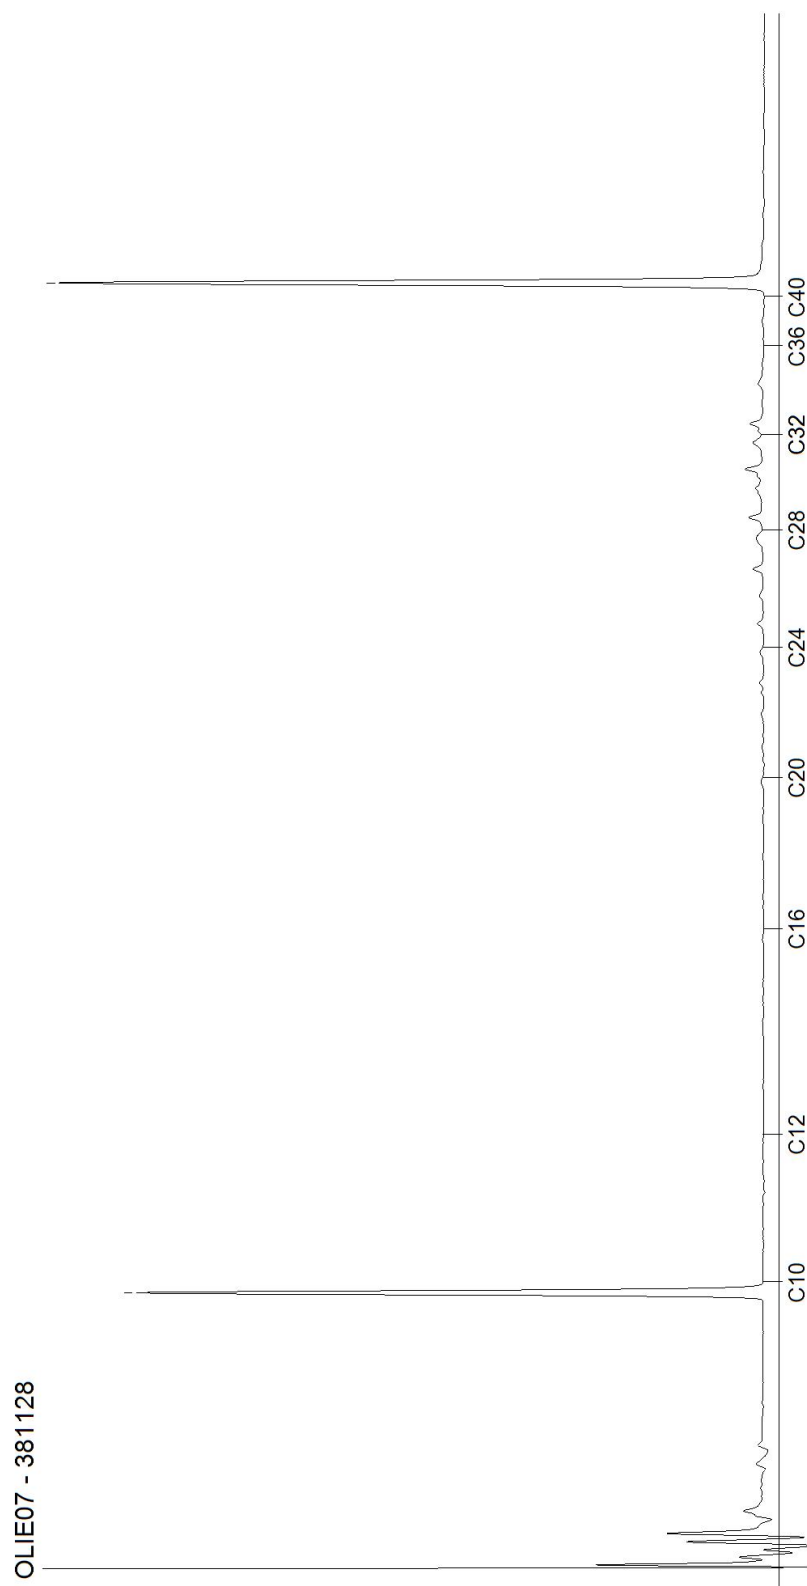
CHROMATOGRAM for Order No. 739742, Analysis No. 381128, created at 12.01.2018 09:31:43

**Monsteromschrijving: MIX(1.1 + 2.1 + 3.1 + 4.1 + 5.1 + 6.1)**

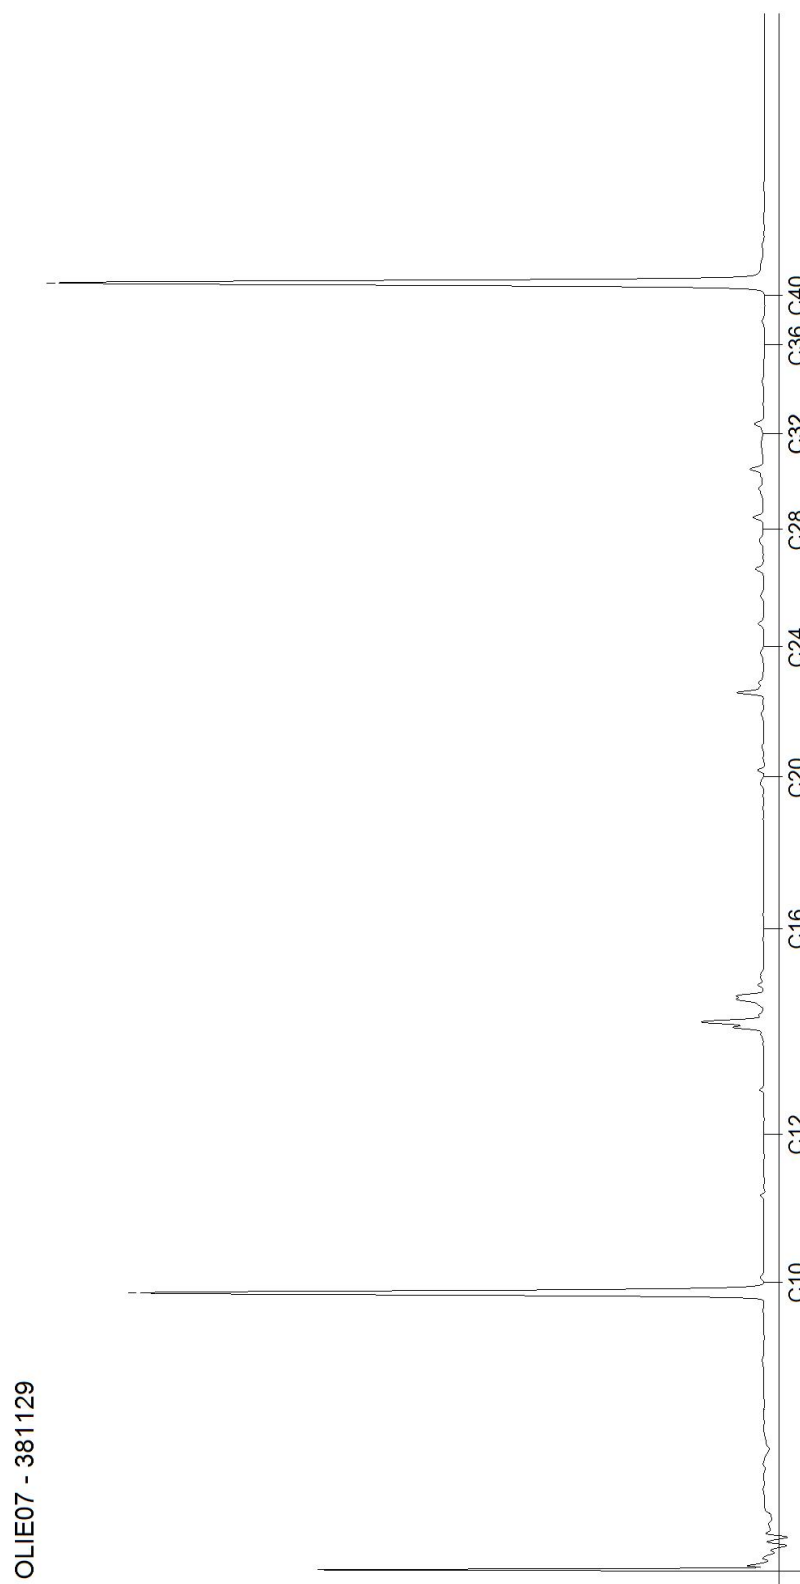
CHROMATOGRAM for Order No. 739742, Analysis No. 381129, created at 12.01.2018 09:31:43

**Monsteromschrijving: MIX(7.1 + 8.1 + 9.1 + 10.1 + 11.1)**

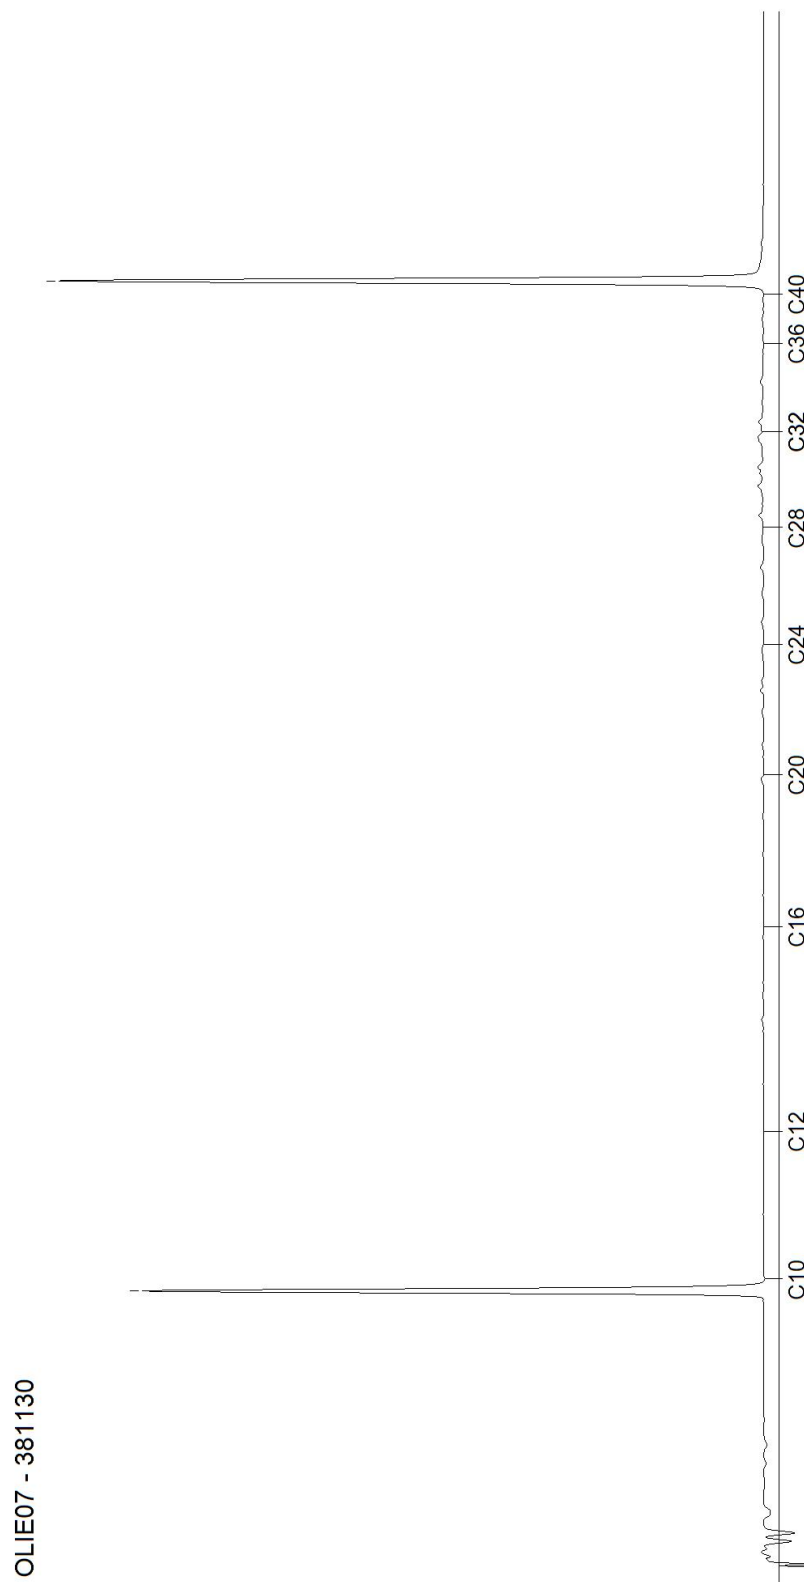
CHROMATOGRAM for Order No. 739742, Analysis No. 381130, created at 12.01.2018 09:31:43

**Monsteromschrijving: MIX(5.2 + 5.3 + 5.4 + 8.2 + 8.3 + 8.4)**

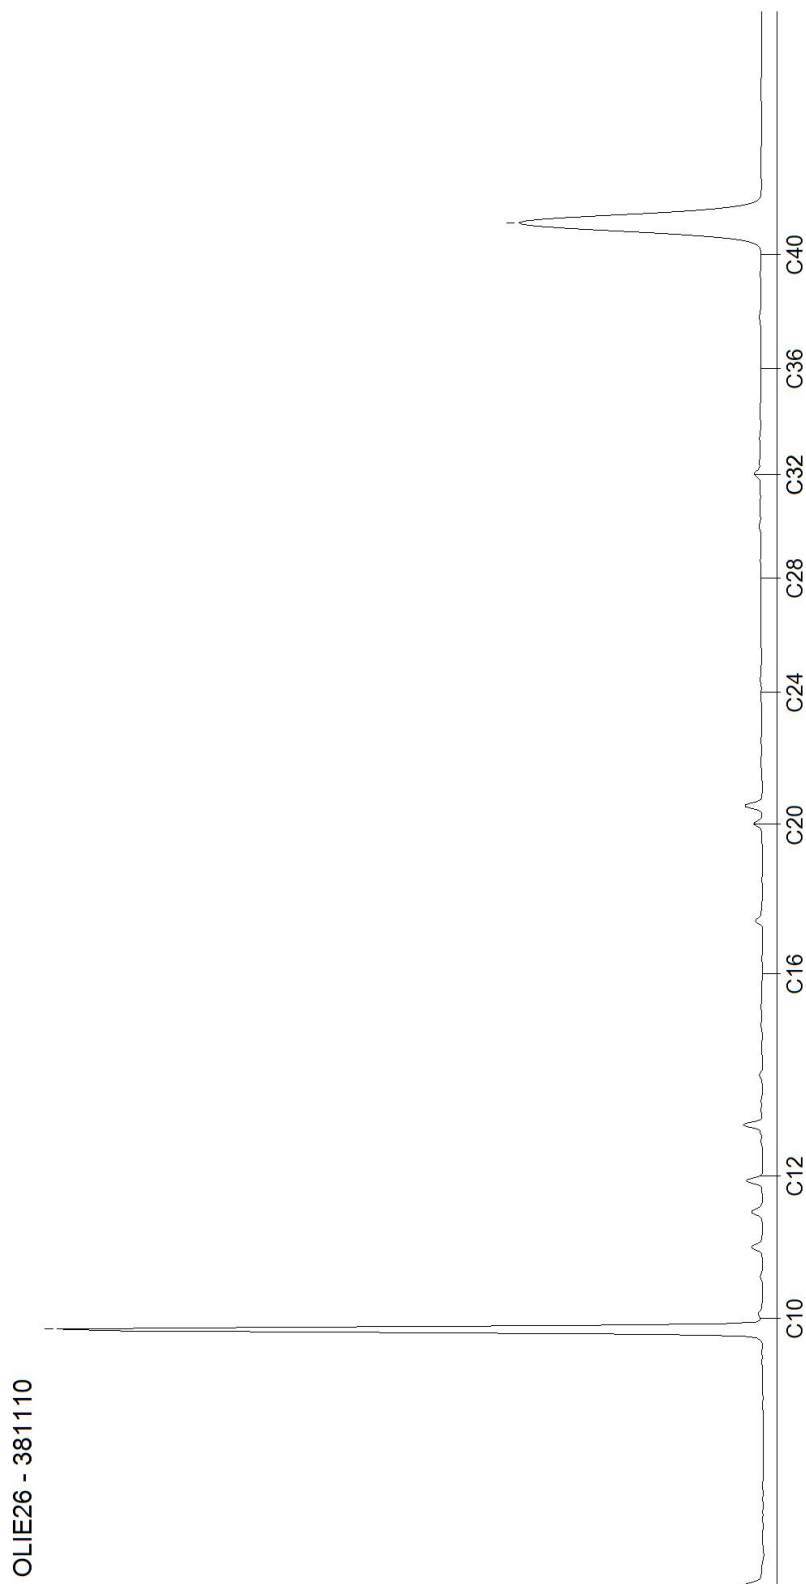
CHROMATOGRAM for Order No. 739741, Analysis No. 381110, created at 12.01.2018 07:42:04

**Monsteromschrijving: P1, grondwater**
