# Verkennd bodemonderzoek Stationsstraat 22-24 te Maarheeze

## Stationsstraat 22-24 te Maarheeze

Aeres Milieu Projectnummer : AM20508  
Status rapport : Definitief (versie 1)  
Datum : 11 november 2020

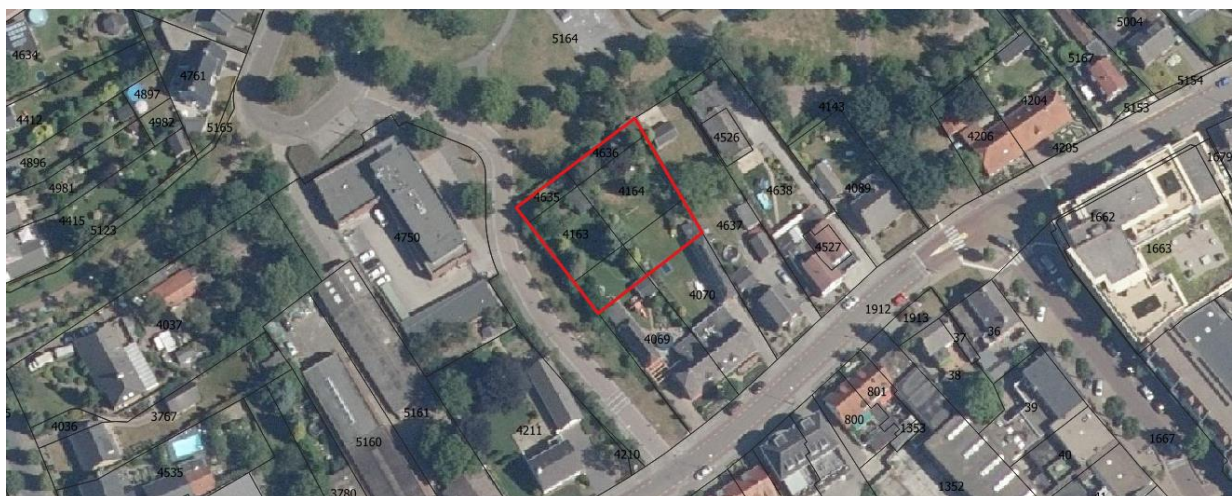
Afbeelding 1: globale begrenzing onderzoekslocatie (bron luchtfoto: PDOKviewer)

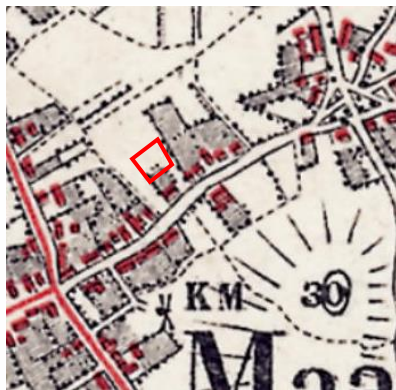
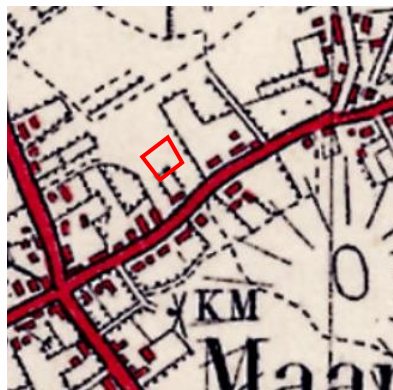
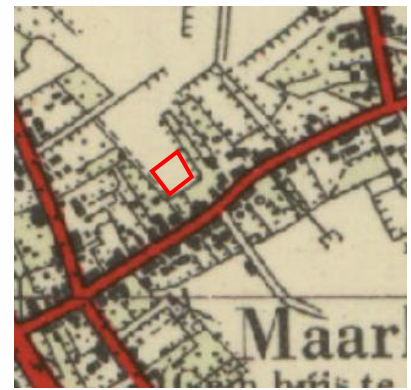
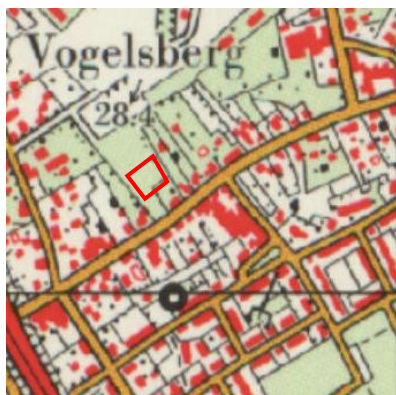
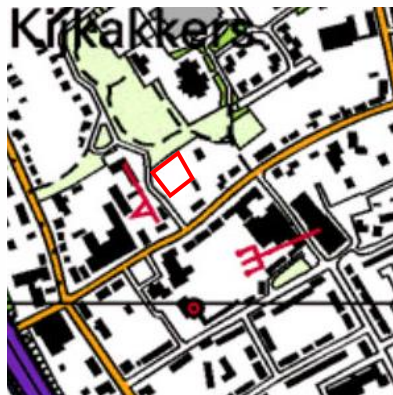
In het kader van het vooronderzoek is historisch kaartmateriaal bestudeerd. Uit kaartmateriaal van de geraadpleegde historische kaarten is af te leiden dat de onderzoekslocatie tot aan 1986 altijd onbebouwd is geweest. Op de diverse kaarten is de toename van bebouwing rondom de onderzoekslocatie goed waar te nemen.

Afbeelding 2: geraadpleegde historische kaarten (Bron kaarten: [topotijdreis.nl](http://topotijdreis.nl))

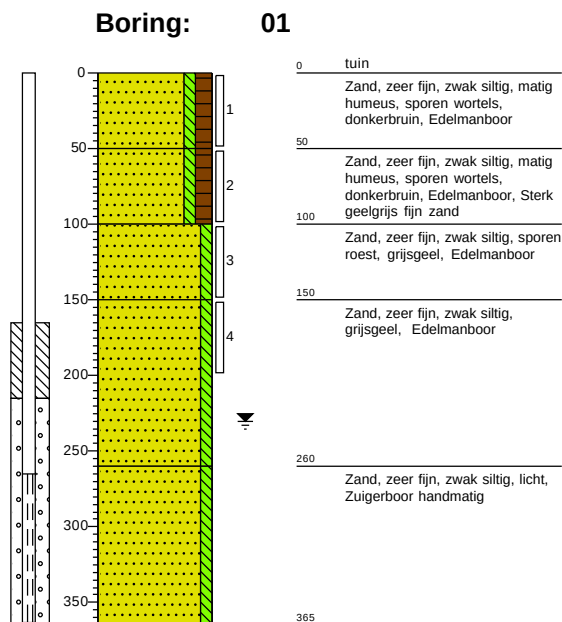
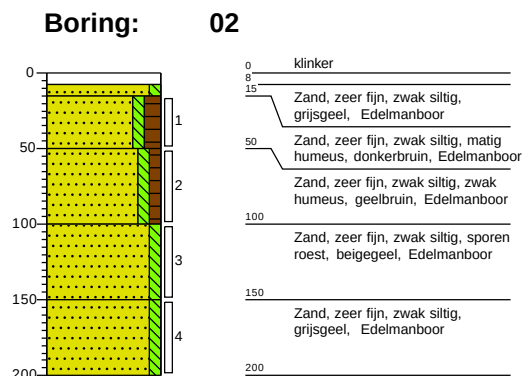
Boorprofielen en zintuiglijke waarnemingen

Op basis van de zintuiglijke waarnemingen en de bodemopbouw heeft laagsgewijze bemonstering plaatsgevonden. De uitkomende grond en alle zintuiglijk waargenomen bijzonderheden zijn per boring beschreven in de profielbeschrijvingen (zie bijlage 4).
