**VERKENNEND  
BODEMONDERZOEK**

**Conform NEN 5740**

**Dorpsstraat 11-13, Soerendonk**

Rapportnummer : 220-SDo11-13-vo-v1

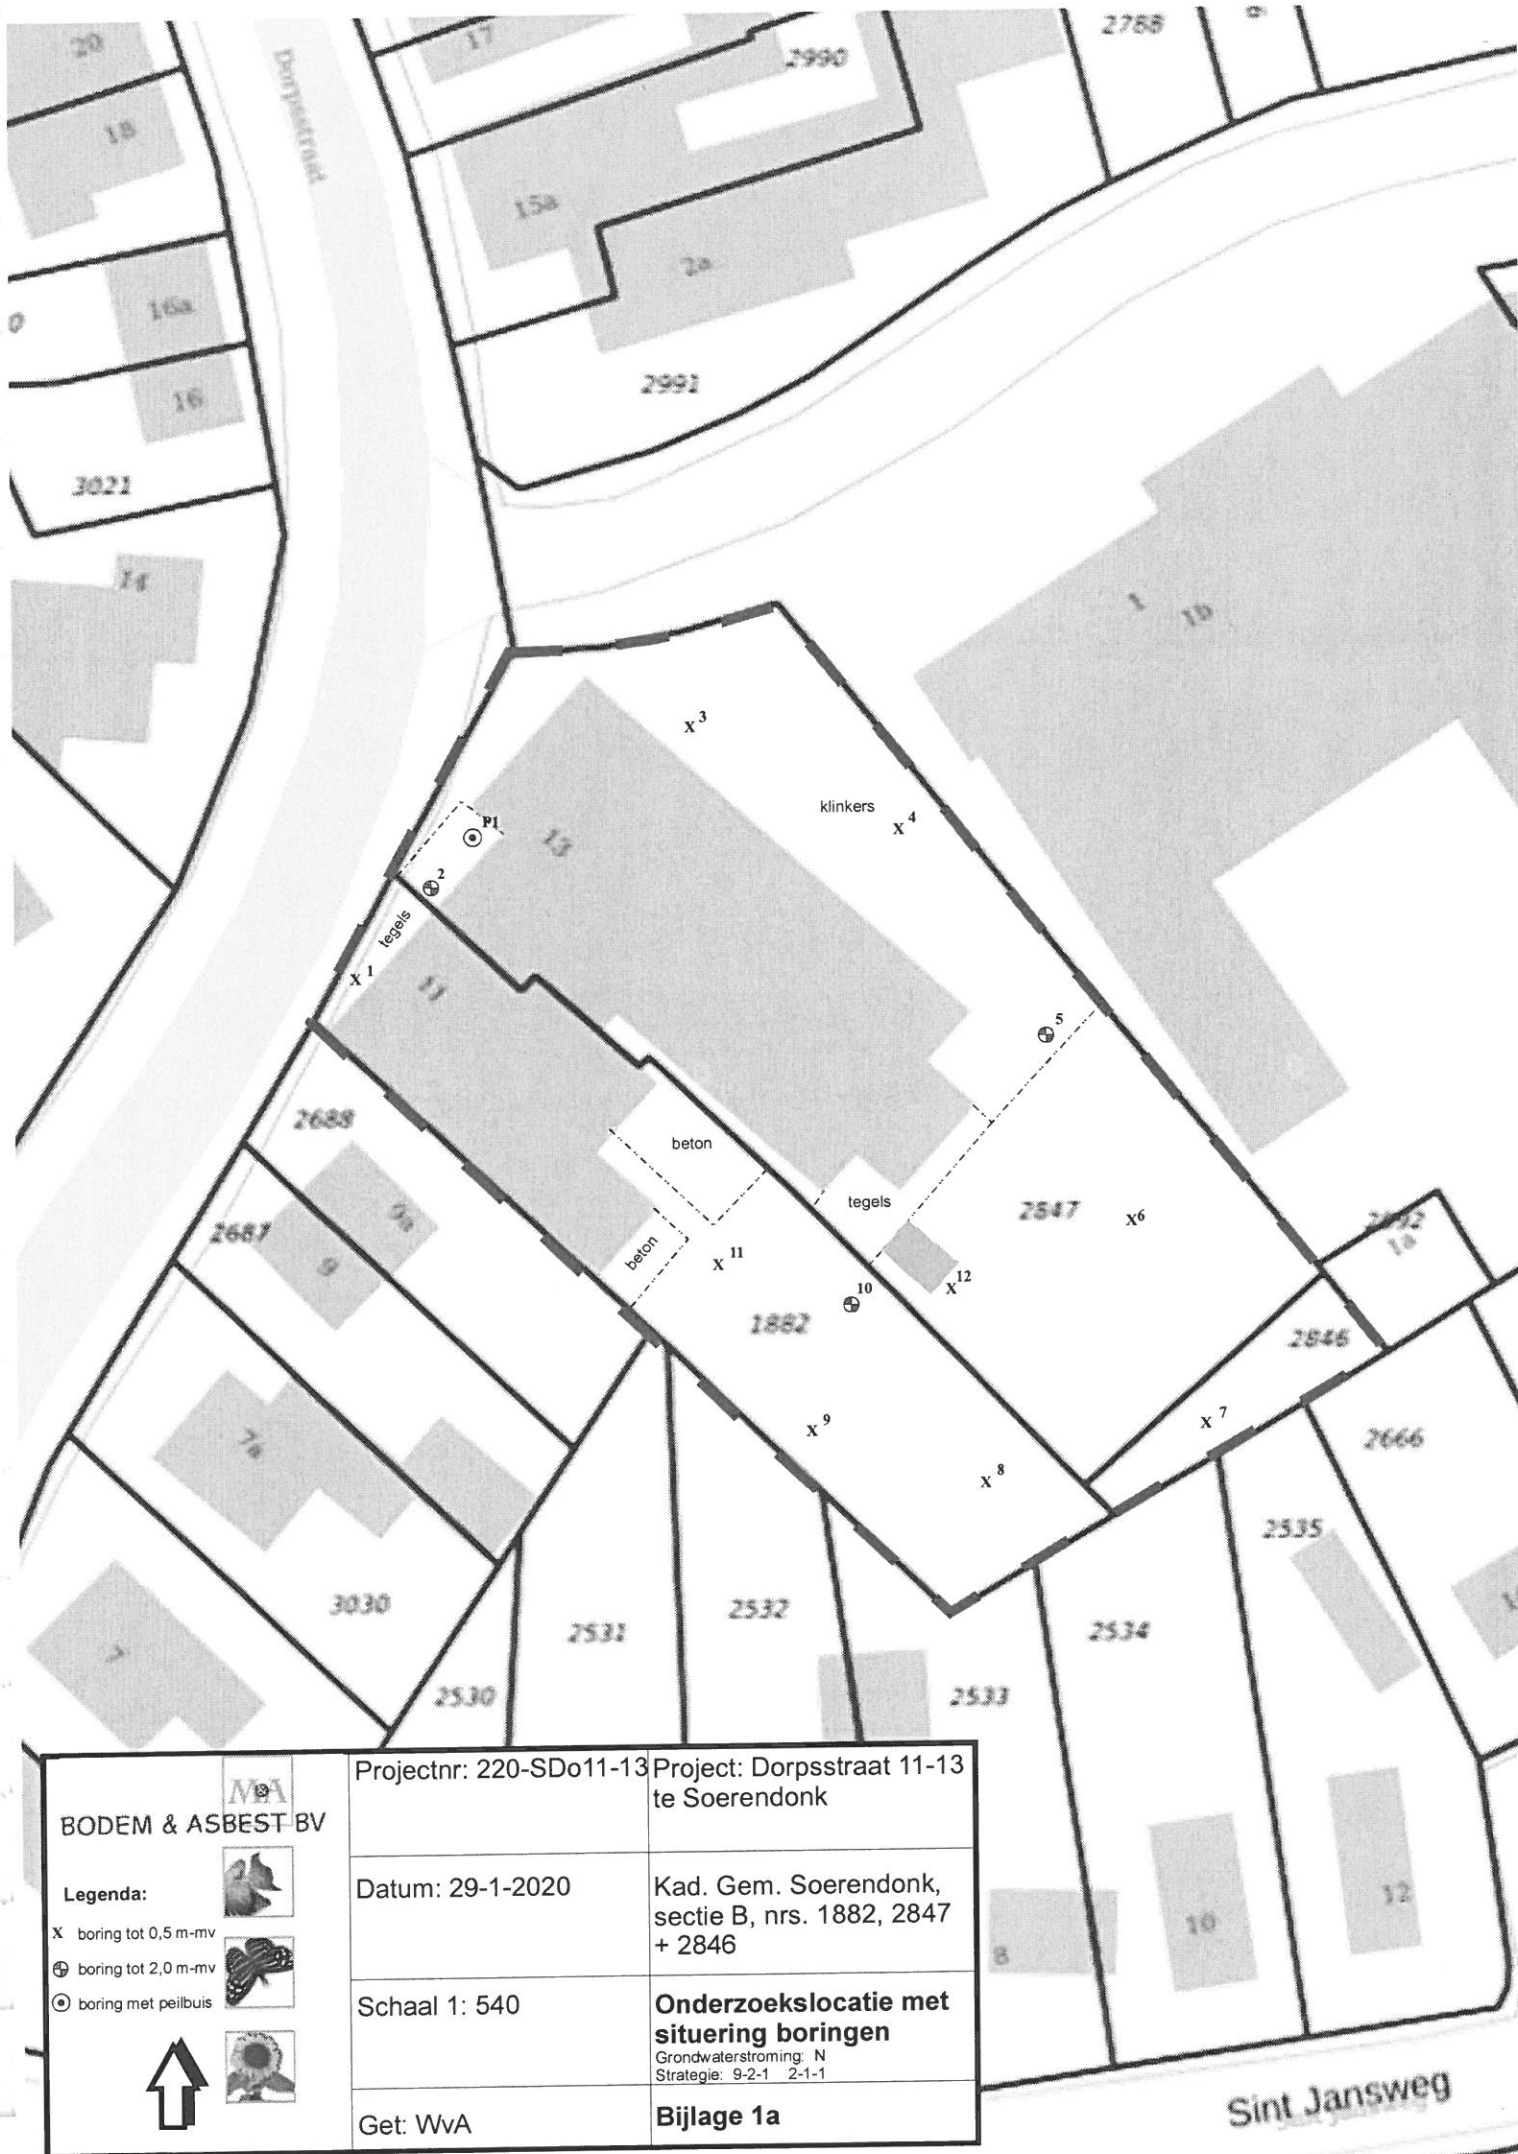
De boorpunten zijn aangegeven op de tekening in bijlage 1a.

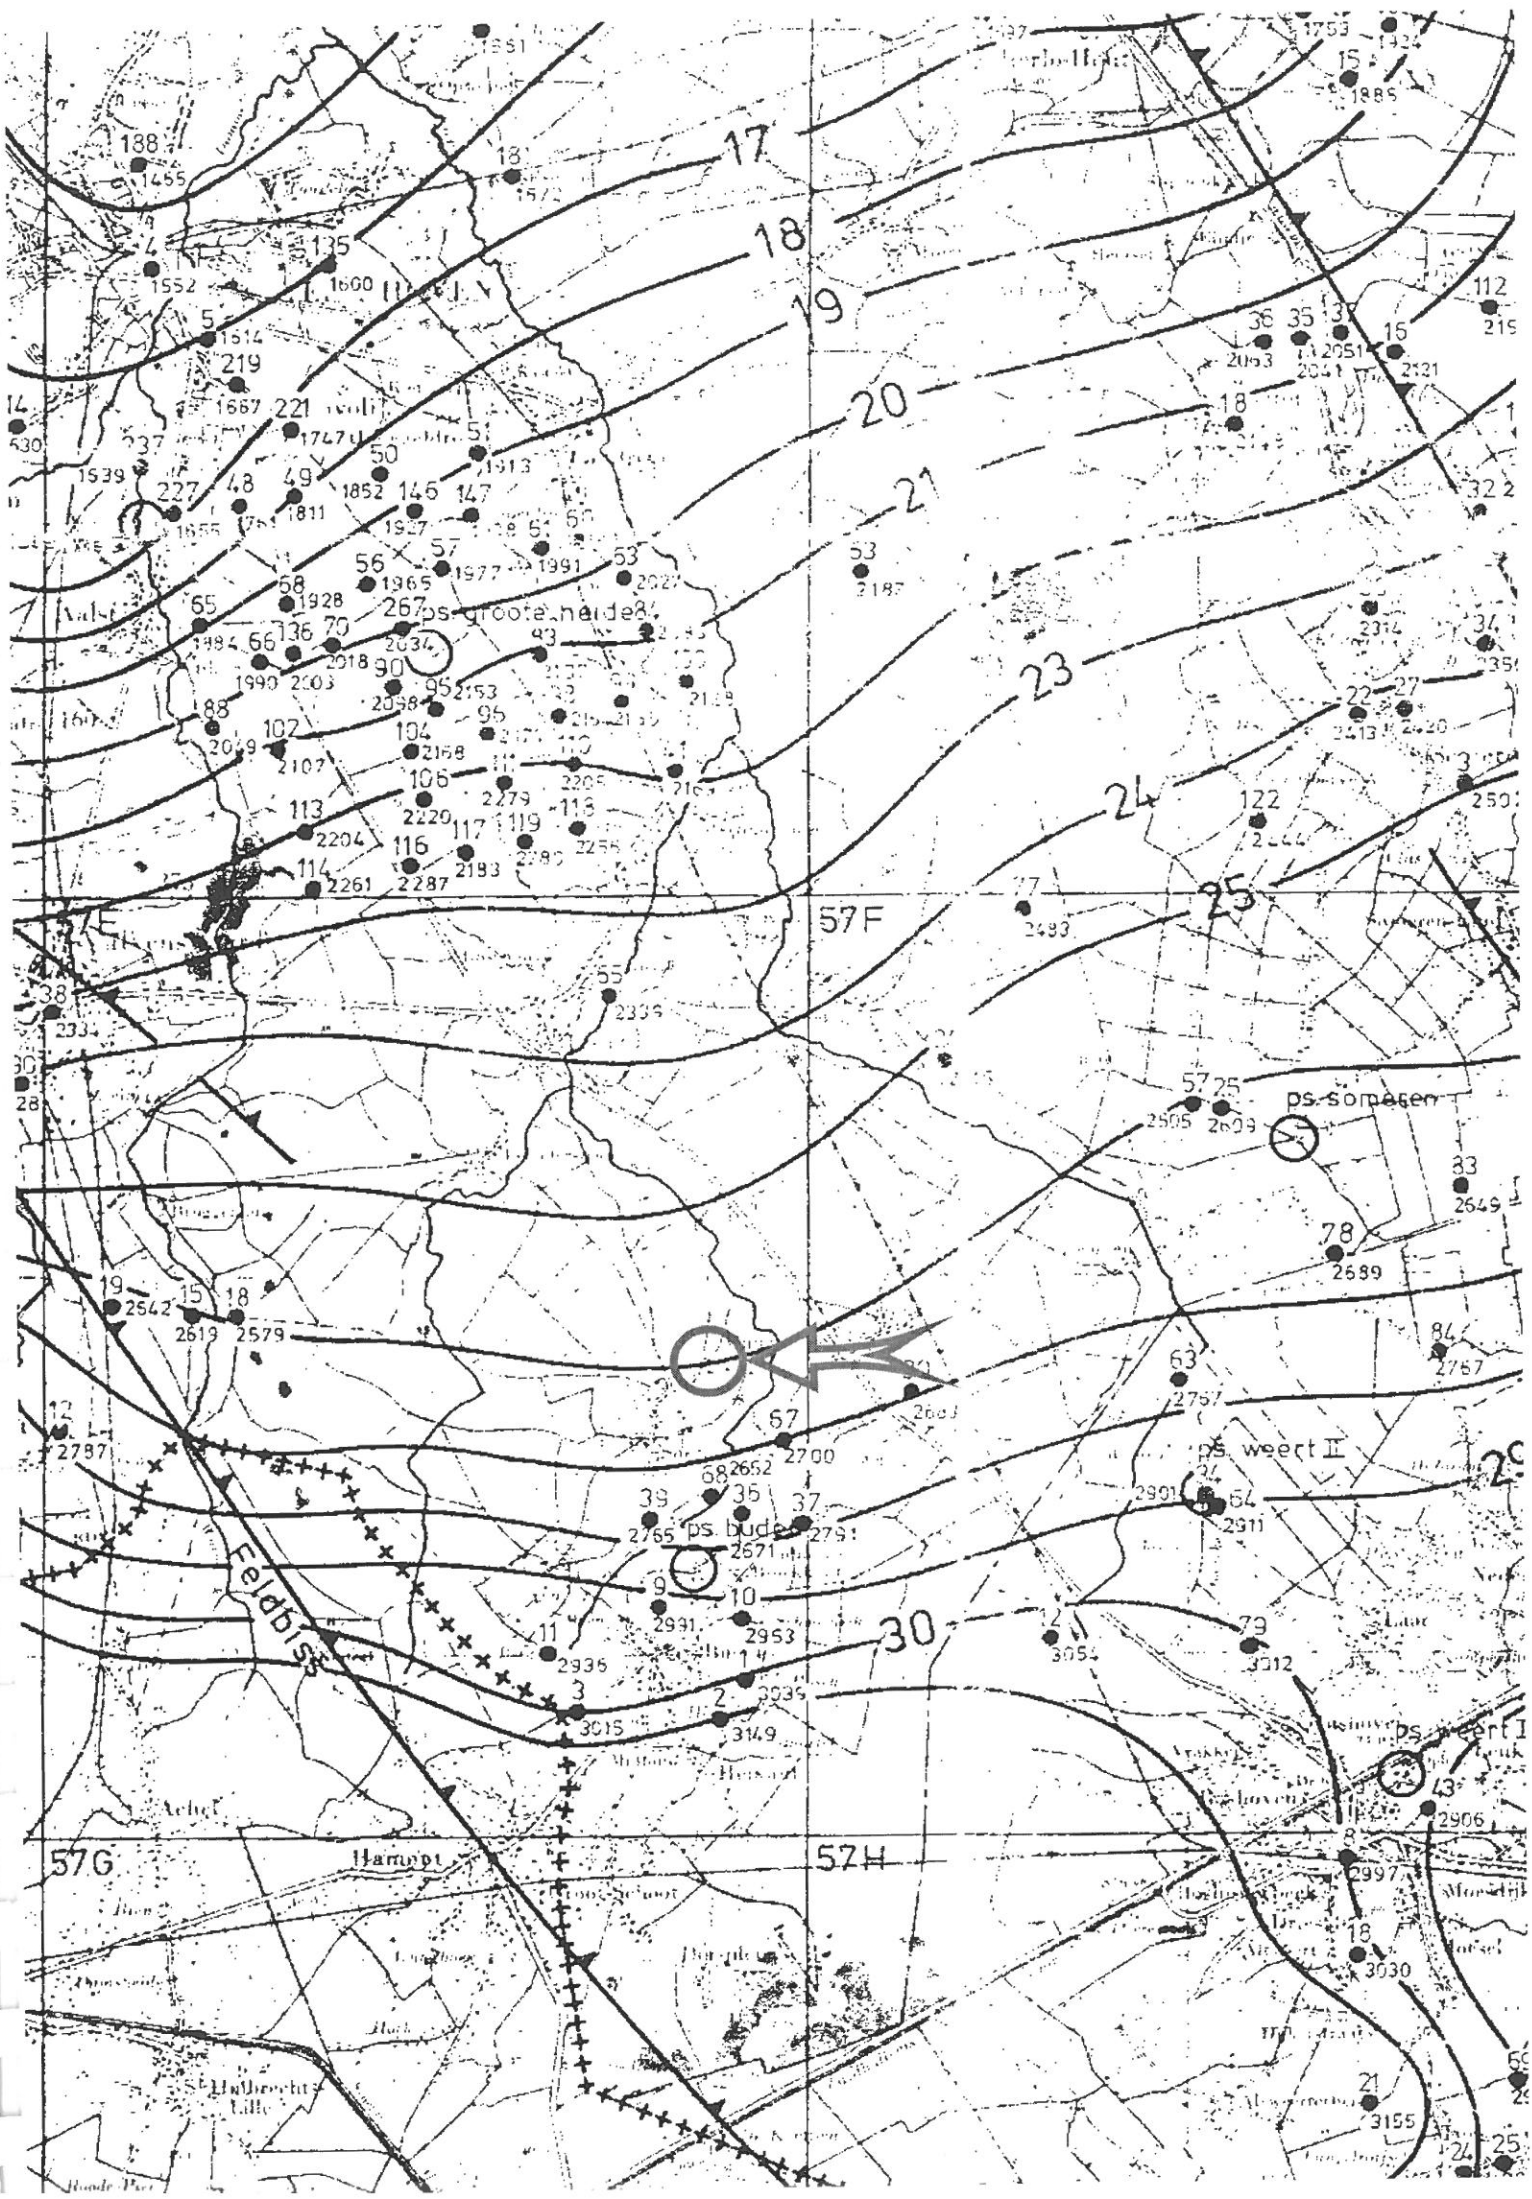
## **Bijlage 2 : Isohypsens**

De grondwaterspiegel van het freatische grondwater bevindt zich op ca. 26 meter boven NAP. De grondwaterstromingsrichting is noordelijk.

Deze gegevens zijn ontleend aan de door TNO samengestelde grondwaterkaart van Nederland (kaart 57 oost, kaartblad 57F). Op de tekening in bijlage 2 zijn de isohypsen van de omgeving van de onderzoekslocatie weergegeven.

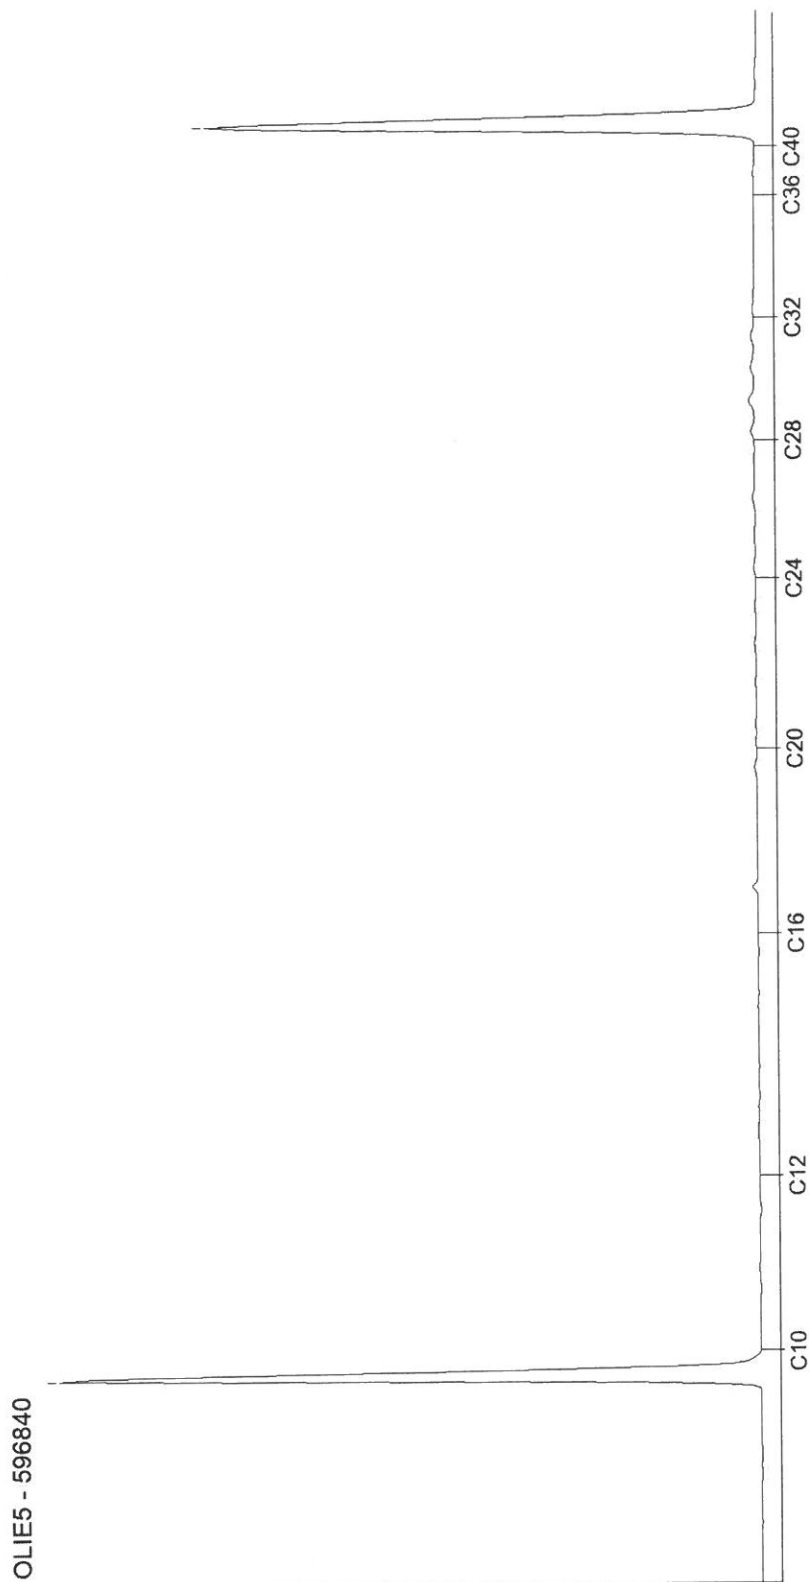
CHROMATOGRAM for Order No. 916790, Analysis No. 596840, created at 06.02.2020 07:31:22

**Monsteromschrijving: MIX(1.1 + 2.1 + 3.1 + 4.1 + 5.1 + 6.1)**

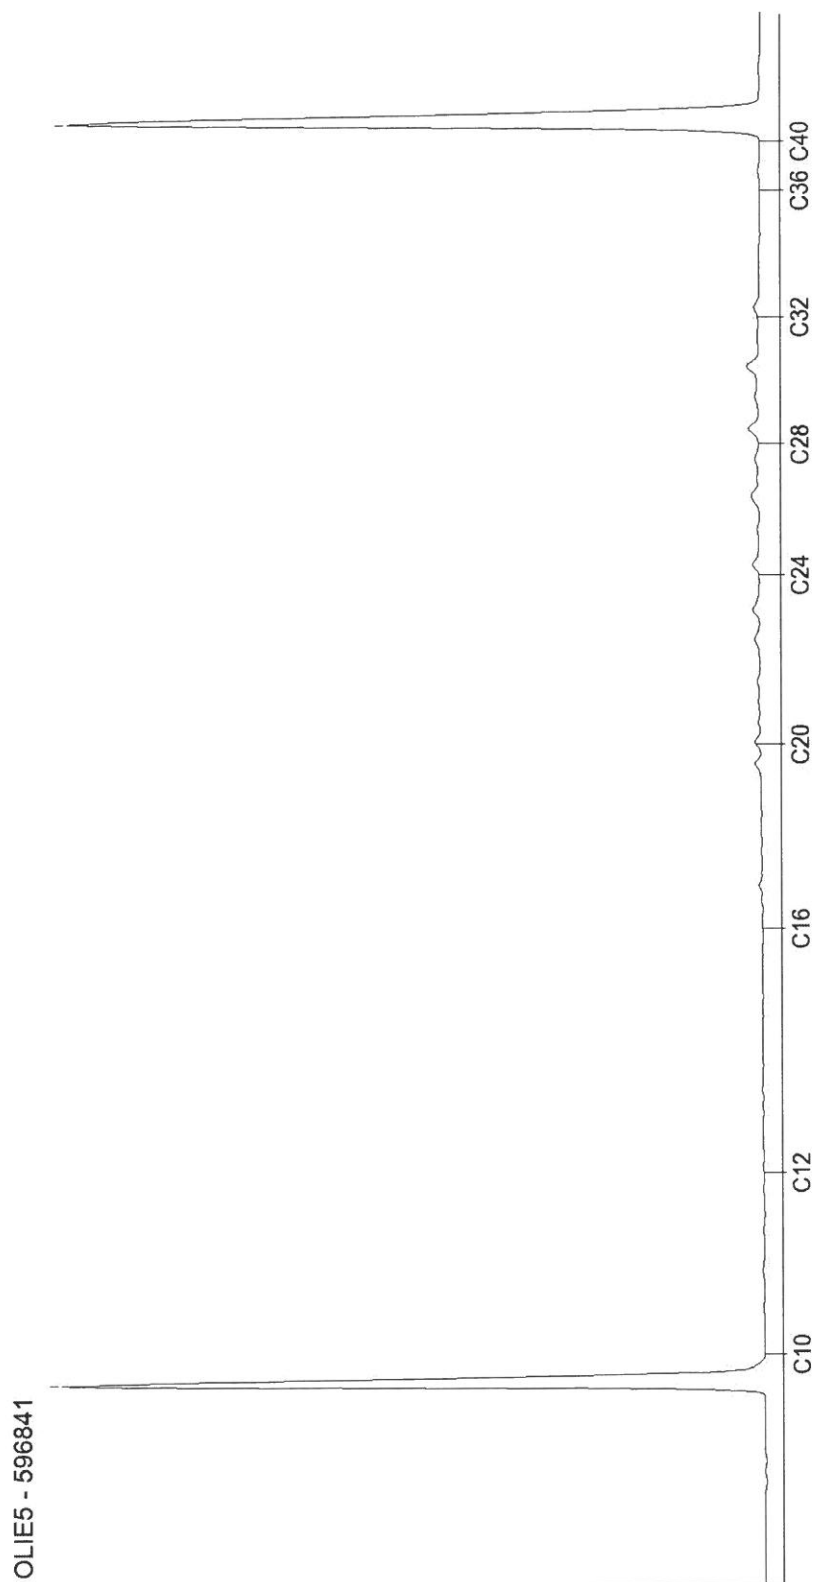
CHROMATOGRAM for Order No. 916790, Analysis No. 596841, created at 06.02.2020 07:11:44

**Monsteromschrijving: MIX(7.1 + 8.1 + 9.1 + 10.1 + 11.1 + 12.1)**

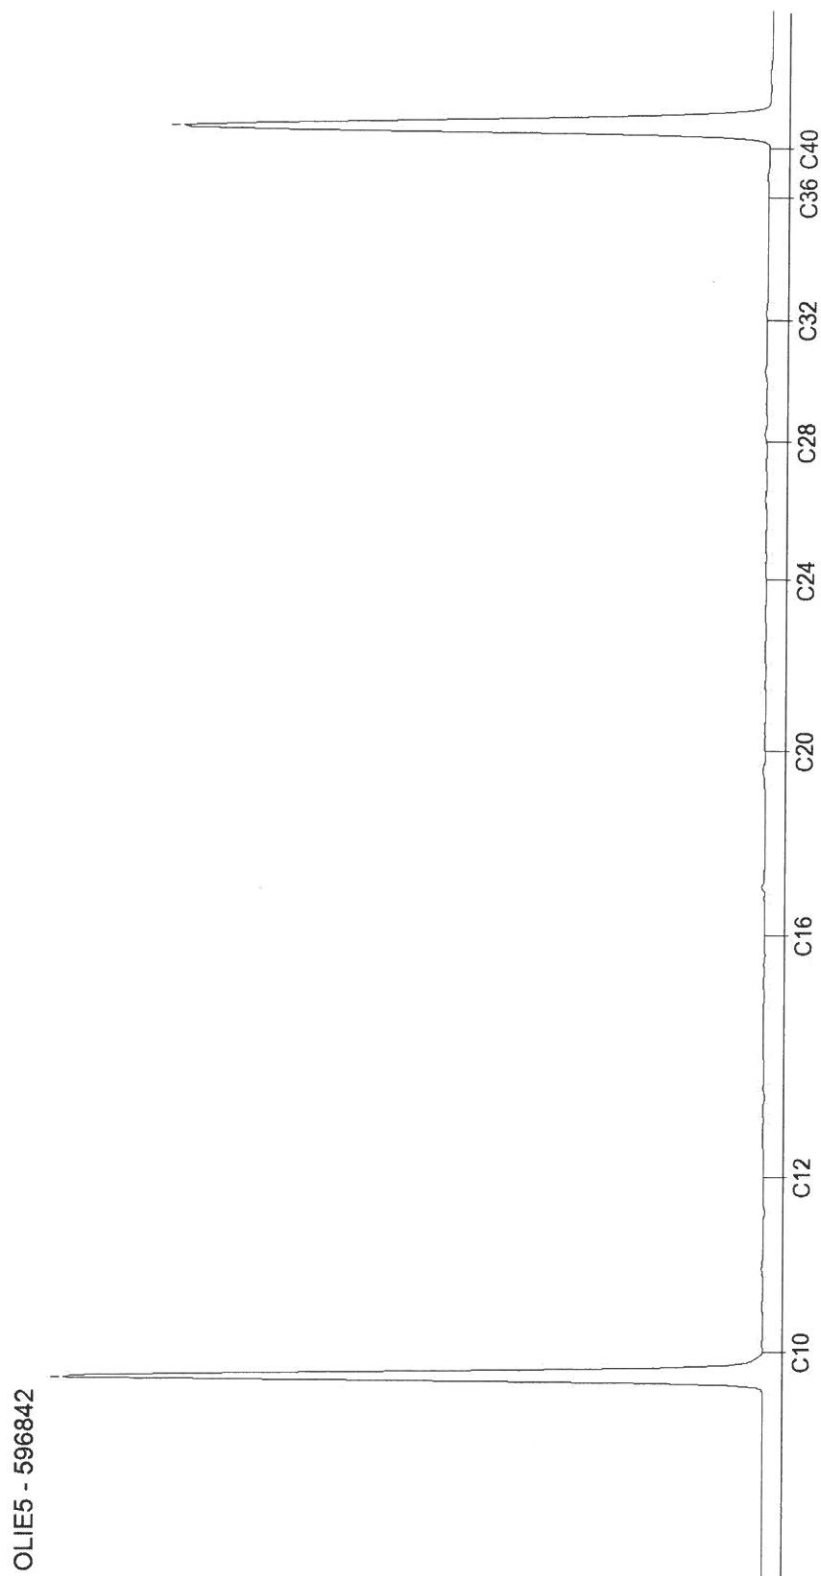
CHROMATOGRAM for Order No. 916790, Analysis No. 596842, created at 06.02.2020 07:31:22

**Monsteromschrijving: MIX(2.2 + 2.3 + 2.4 + 5.2 + 5.3 + 5.4 + 10.2 + 10.3 + 10.4)**
