# **VERKENNEND BODEMONDERZOEK**

**Conform NEN 5740**

**Burg. van Houtstraat 53, Budel**

Rapportnummer : 222-BBH53-vo-v2

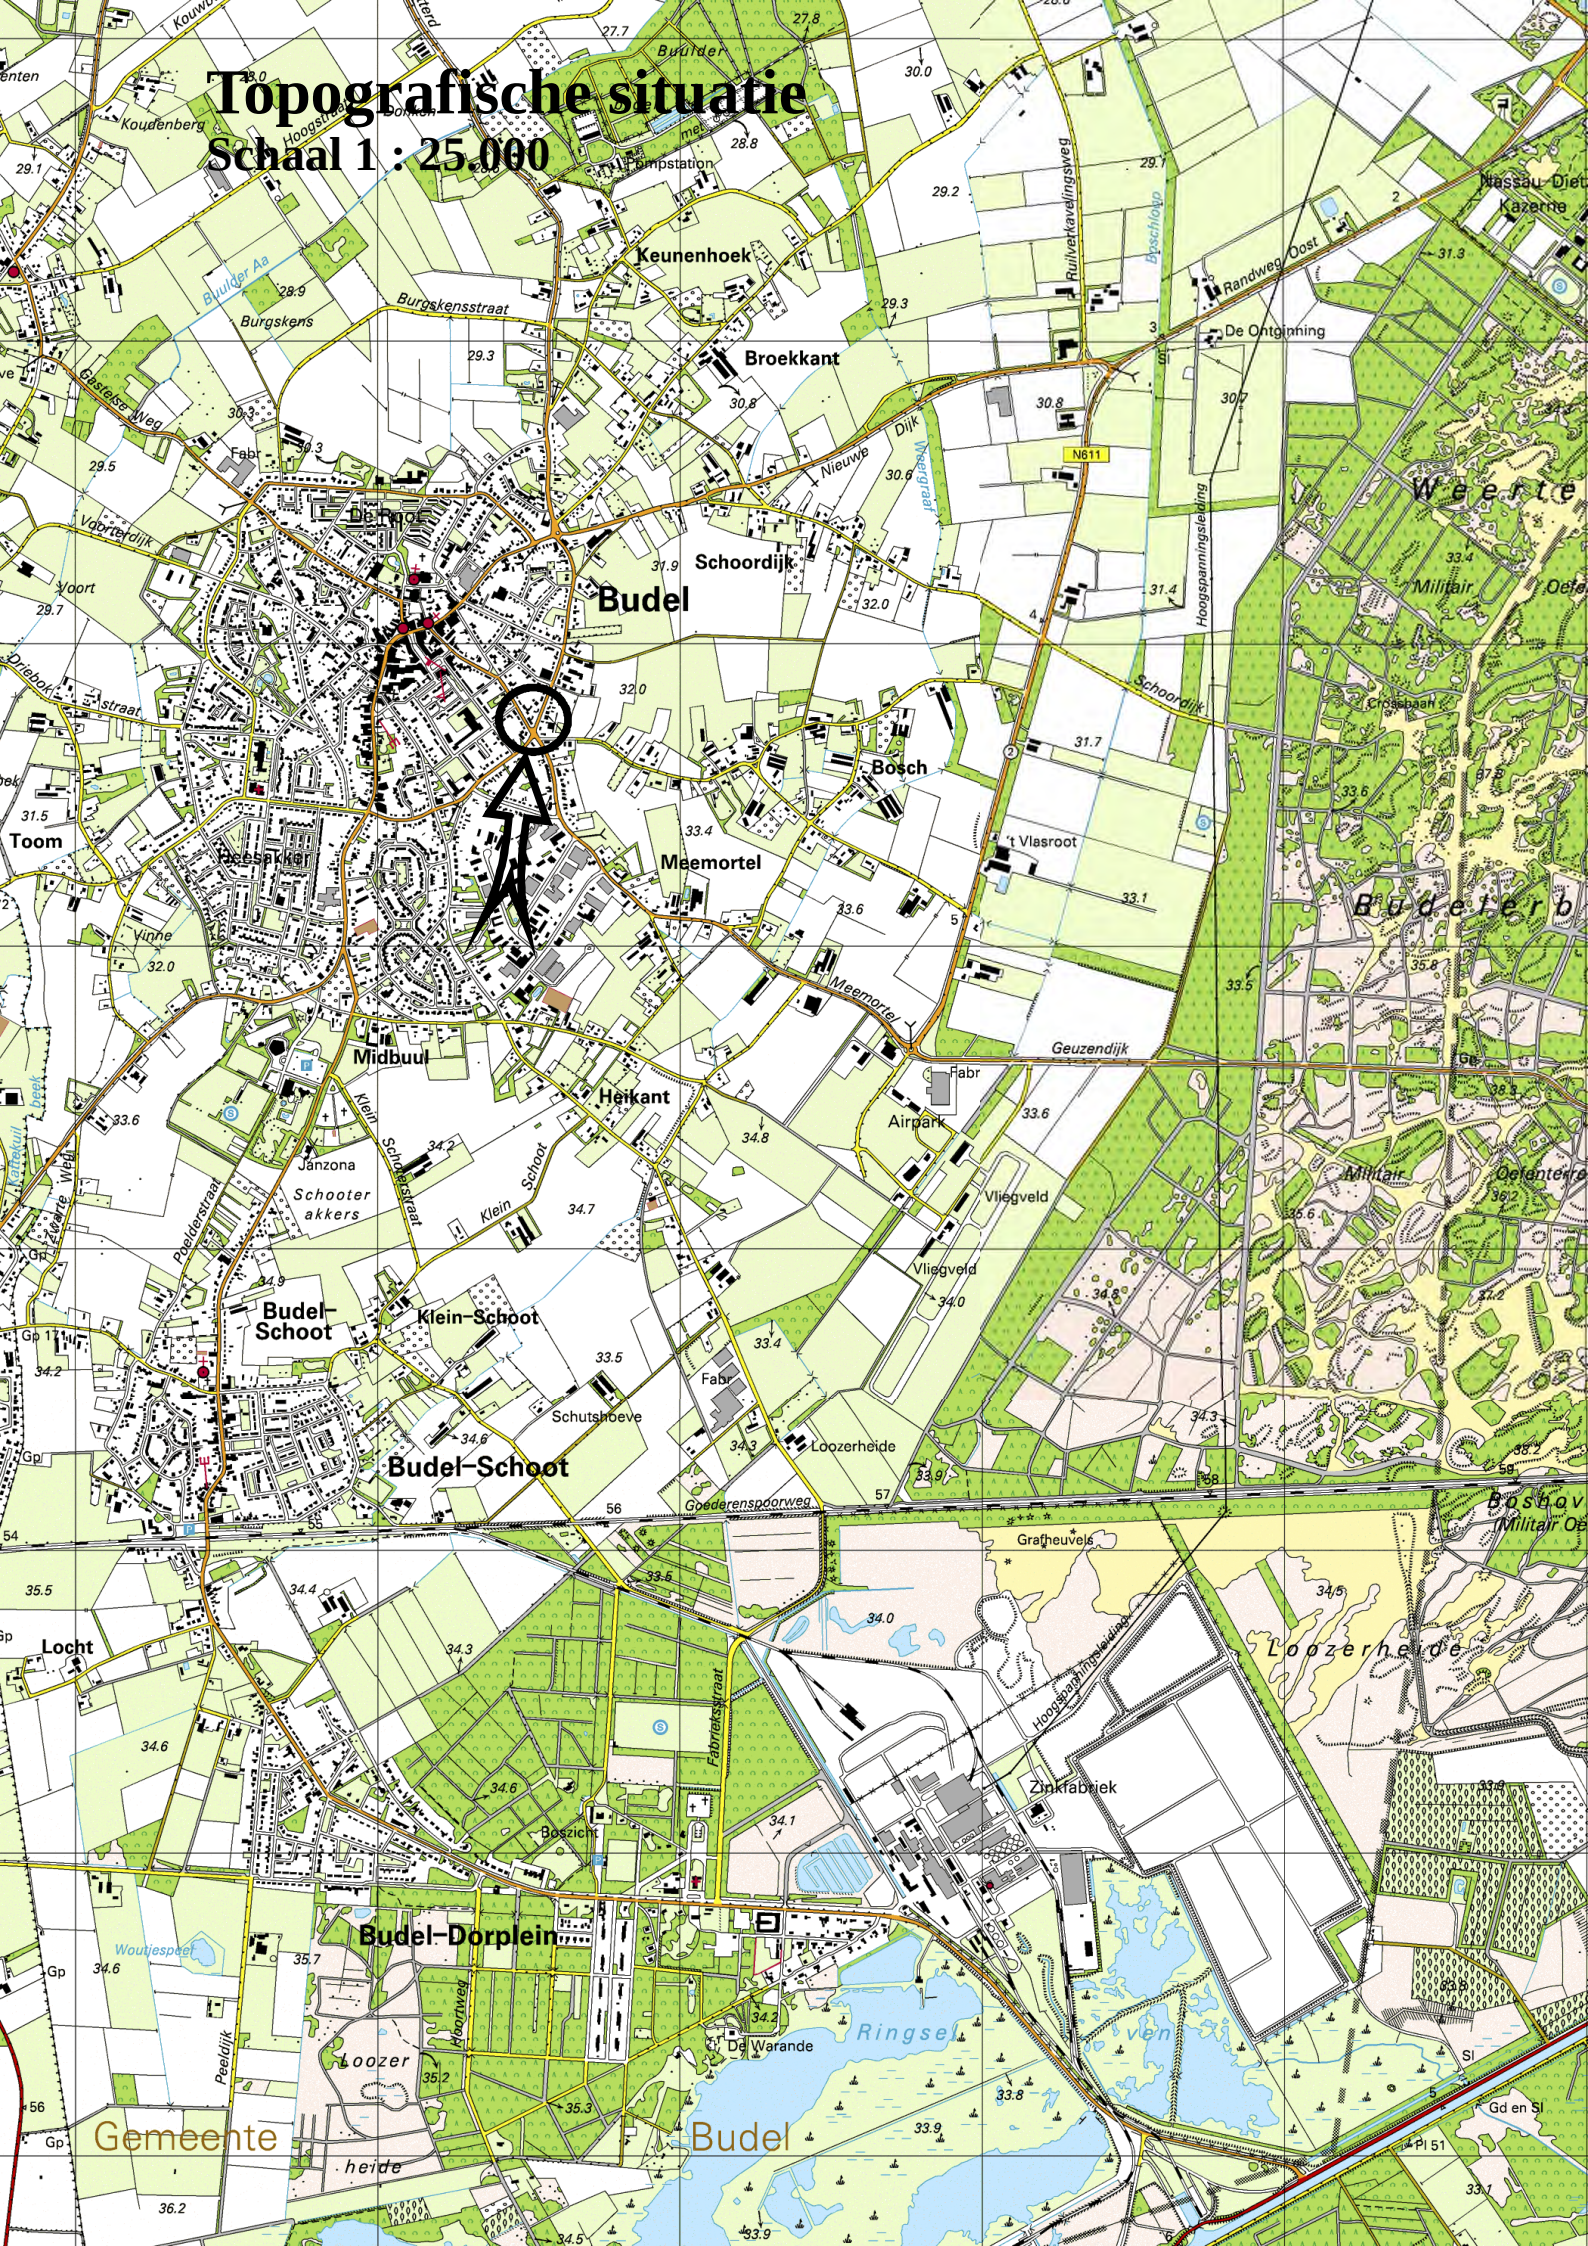
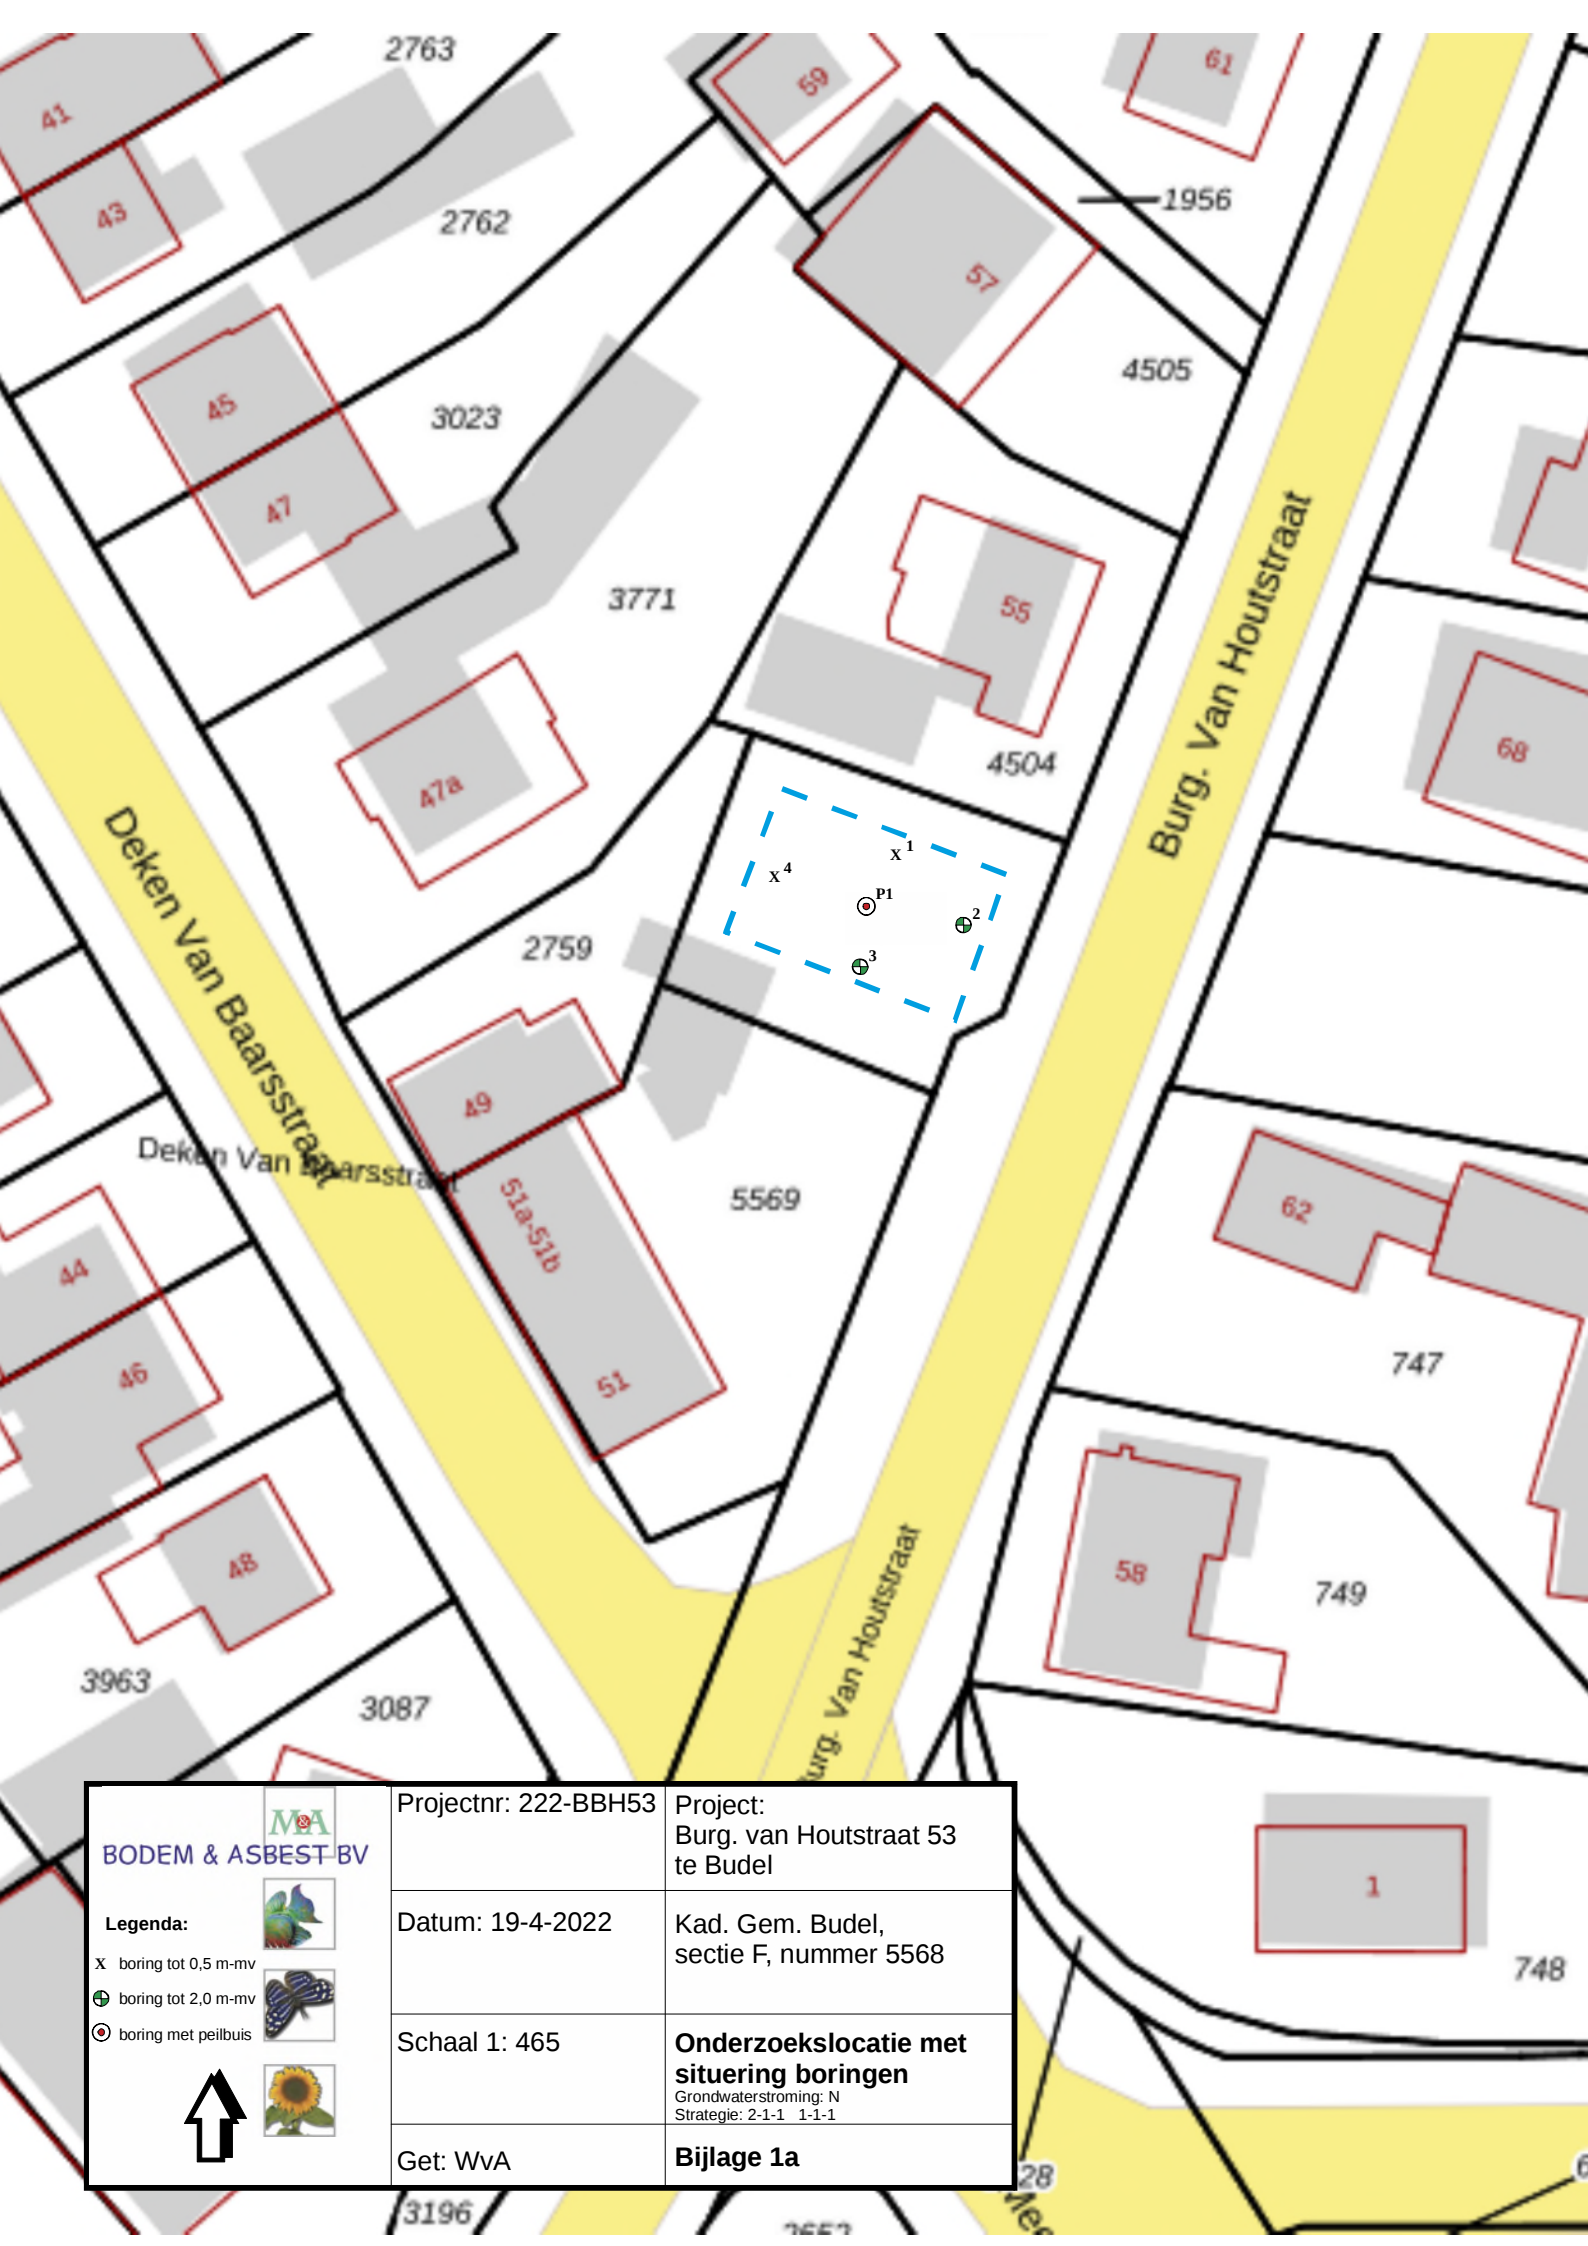
| <br><b>BODEM &amp; ASBEST BV</b><br><br><b>Legenda:</b><br>X boring tot 0,5 m-mv<br> boring tot 2,0 m-mv<br> boring met peilbuis<br><br> | Projectnr: 222-BBH53 | Project:<br>Burg. van Houtstraat 53<br>te Budel |
| | Datum: 19-4-2022 | Kad. Gem. Budel,<br>sectie F, nummer 5568 |

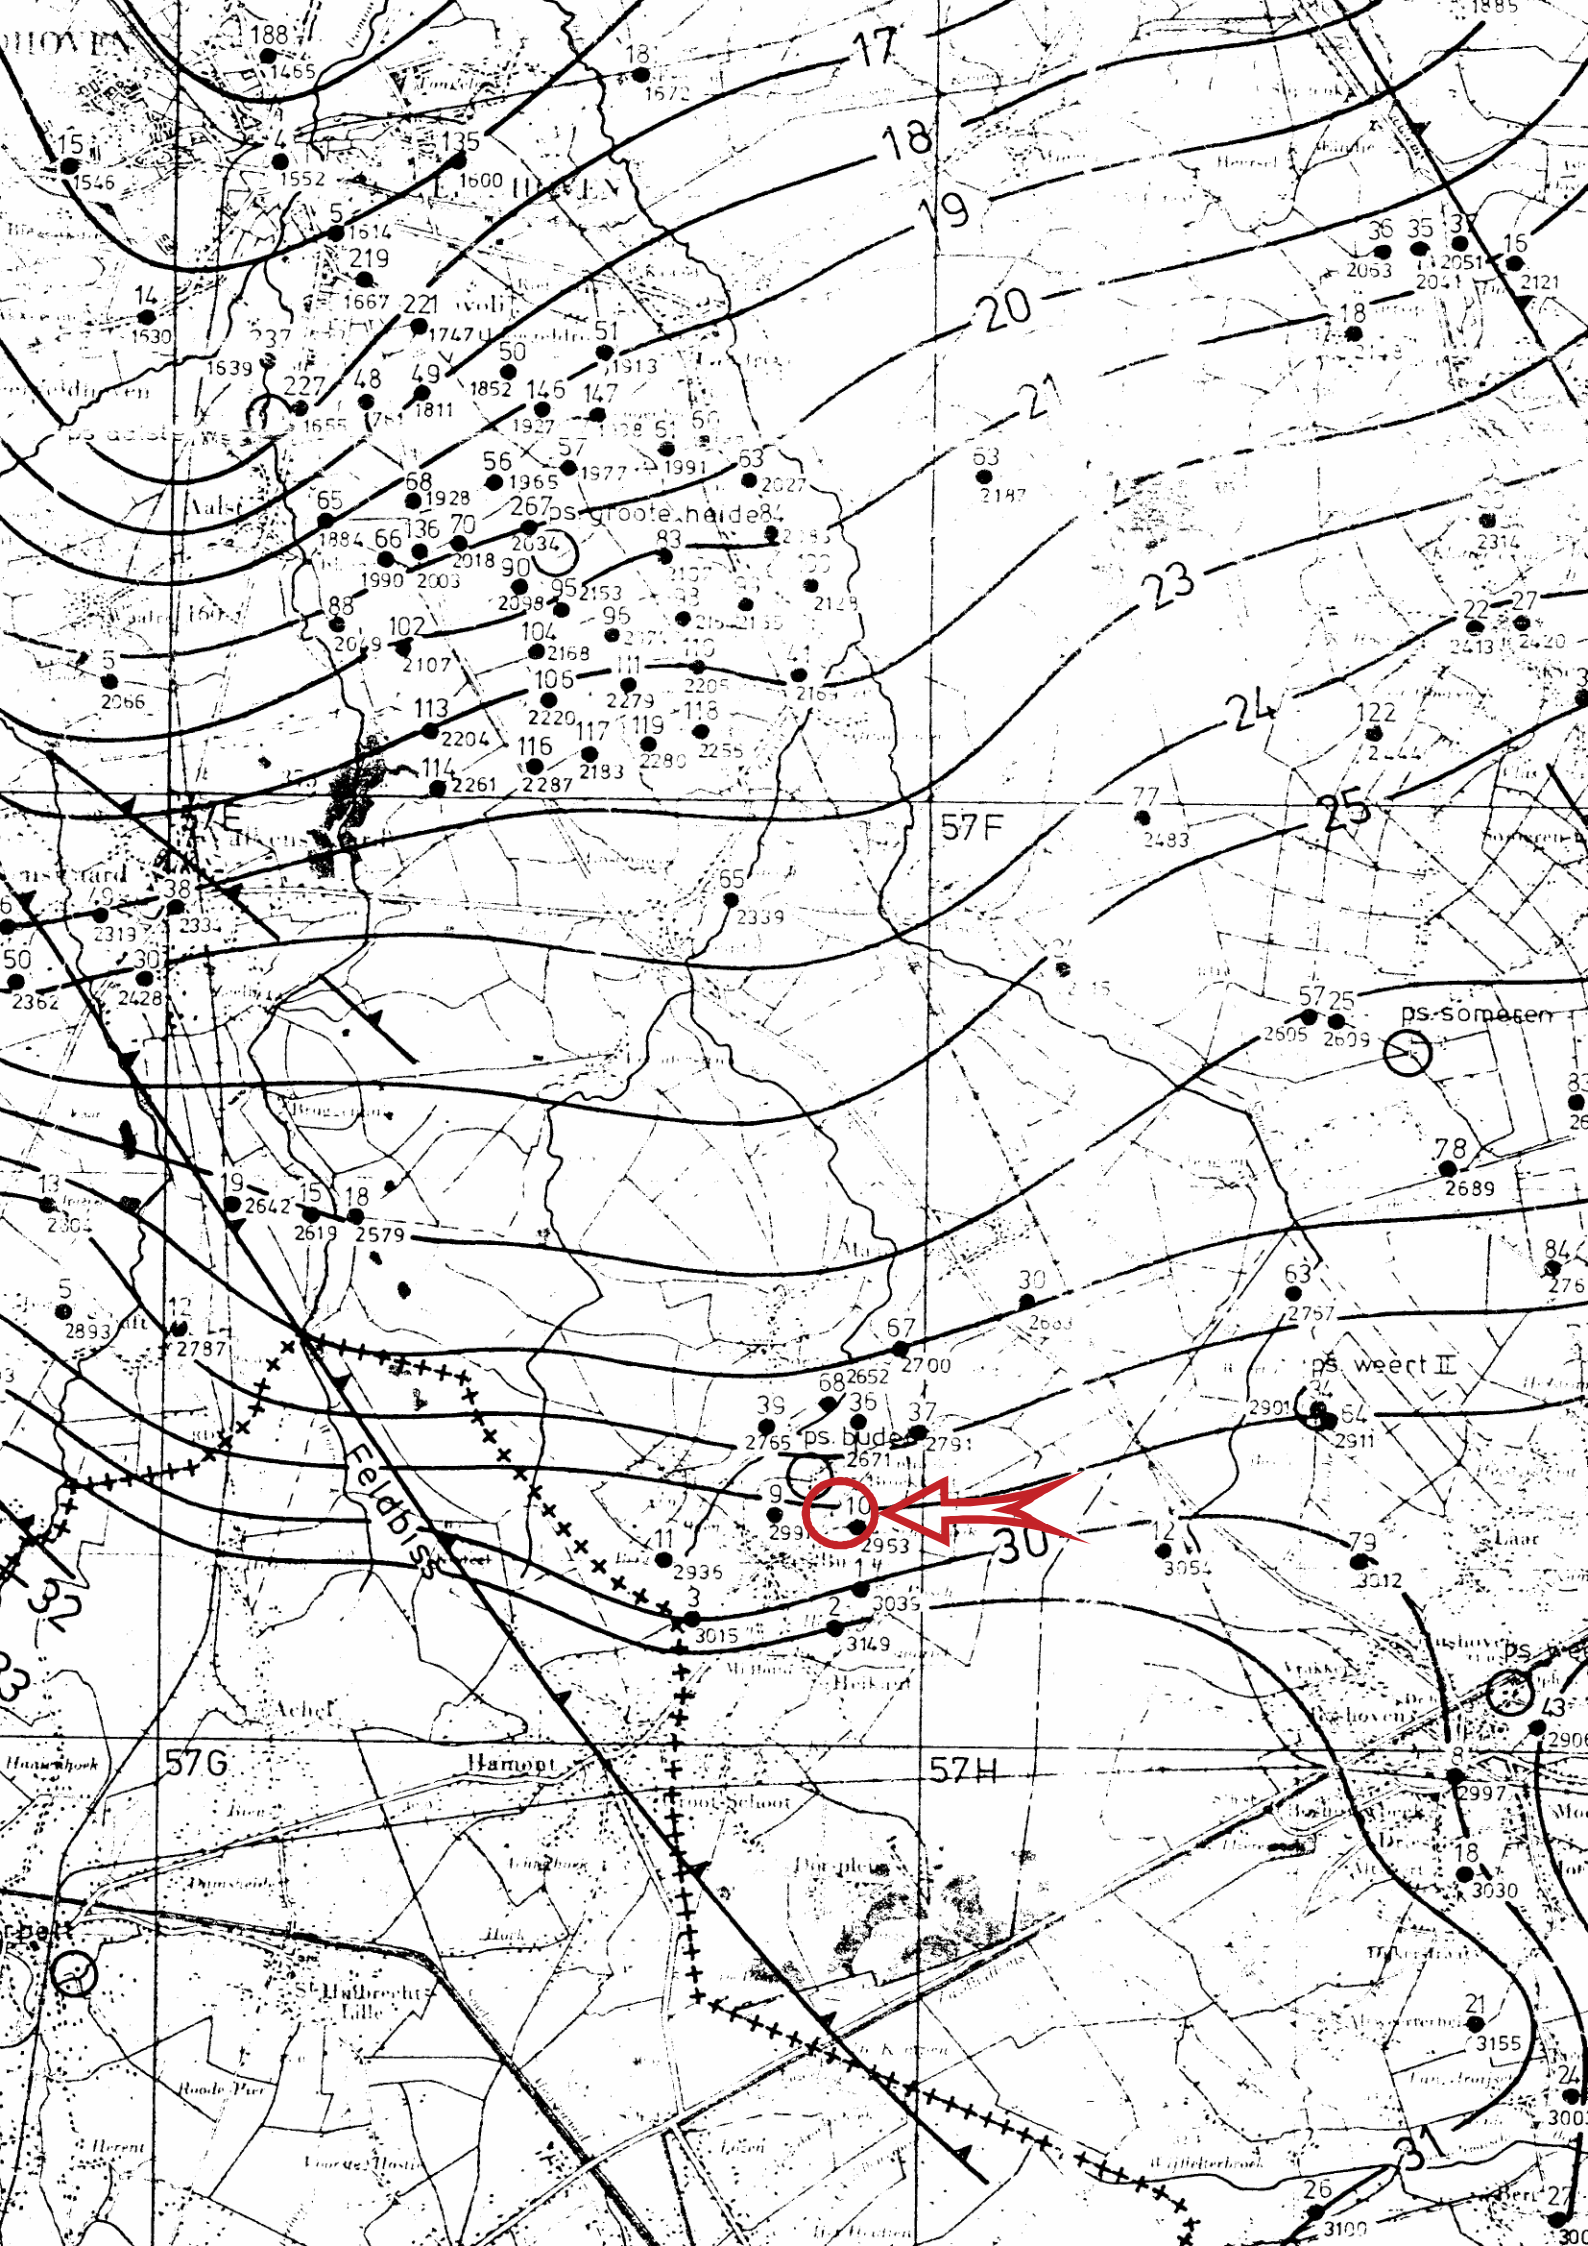
## **Bijlage 2 : Isohypsens**

De grondwaterspiegel van het freatische grondwater bevindt zich op ca. 29 meter boven NAP. De grondwaterstromingsrichting is noordelijk.

Deze gegevens zijn ontleend aan de door TNO samengestelde grondwaterkaart van Nederland (kaart 57 oost, kaartblad 57F). Op de tekening in bijlage 2 zijn de isohypsen van de omgeving van de onderzoekslocatie weergegeven.

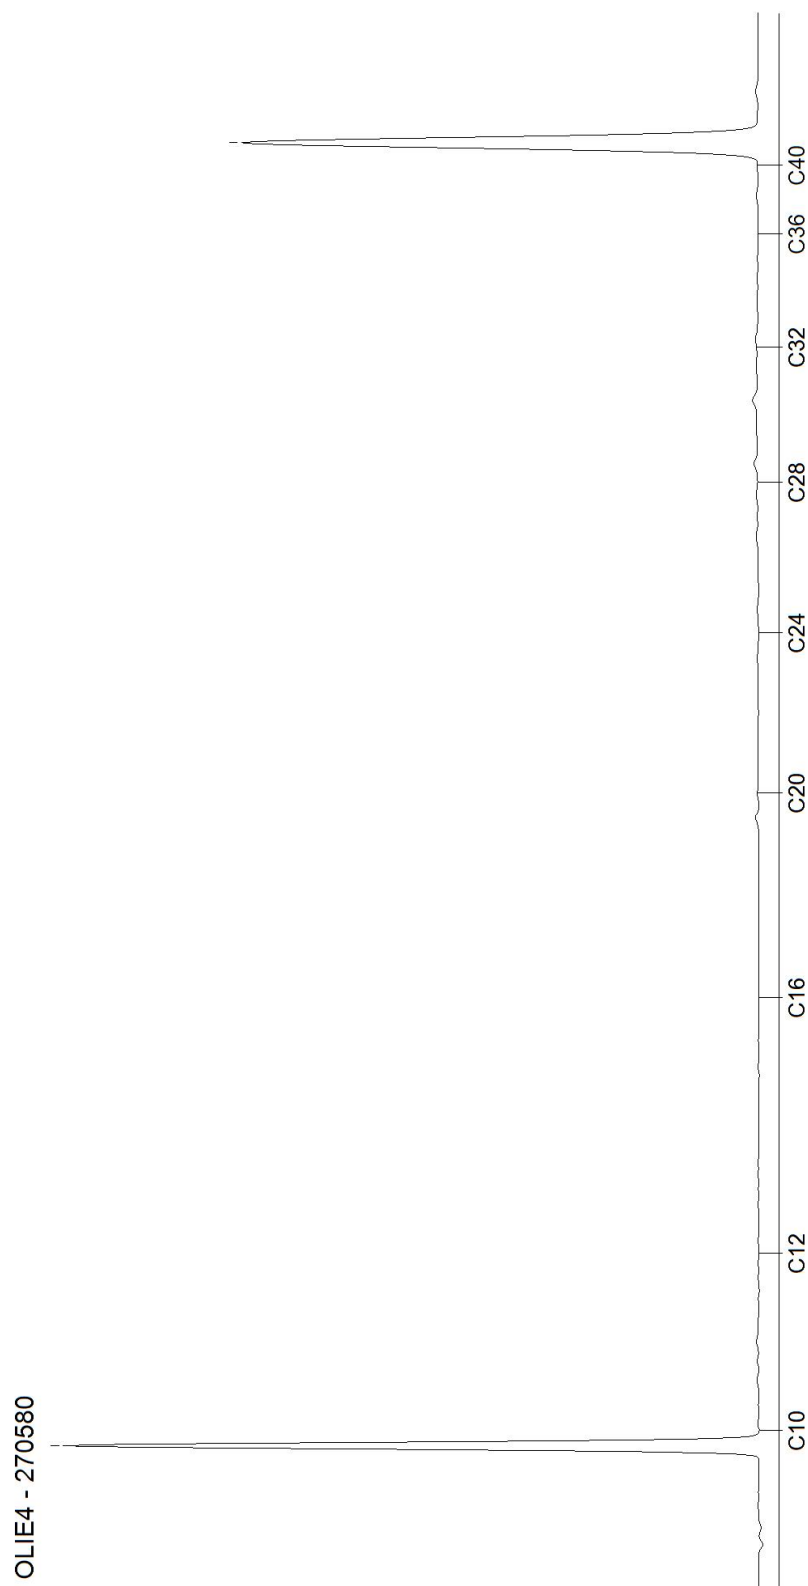
CHROMATOGRAM for Order No. 1148411, Analysis No. 270580, created at 25.04.2022 07:32:53

**Monster beschrijving: MIX(3.1 + 2.1 + 4.1)**

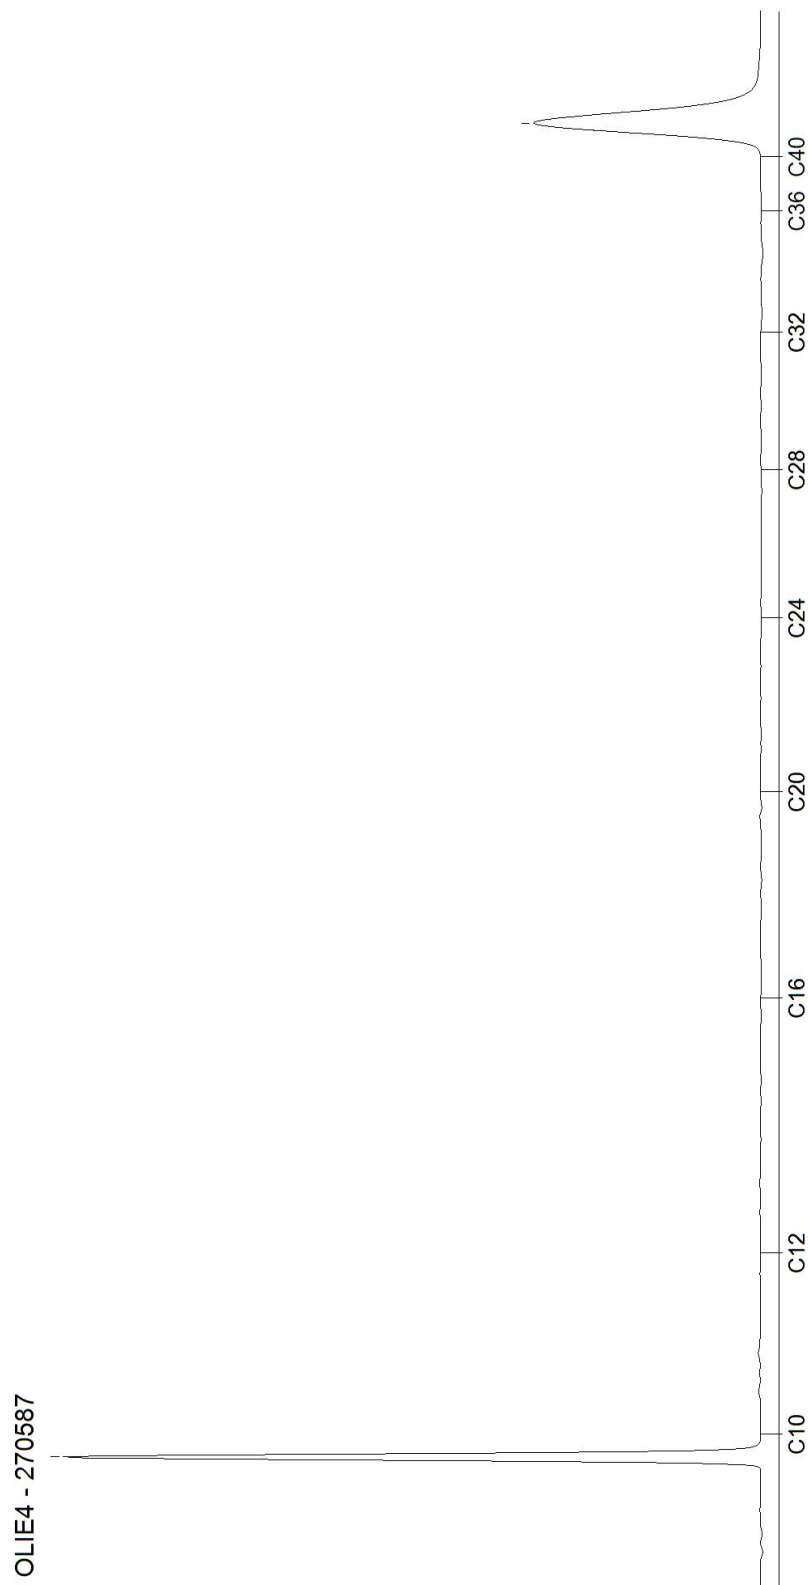
CHROMATOGRAM for Order No. 1148411, Analysis No. 270587, created at 25.04.2022 07:08:47

**Monster beschrijving: MIX(2.2 + 2.3 + 2.4 + 3.2 + 3.3 + 3.4)**

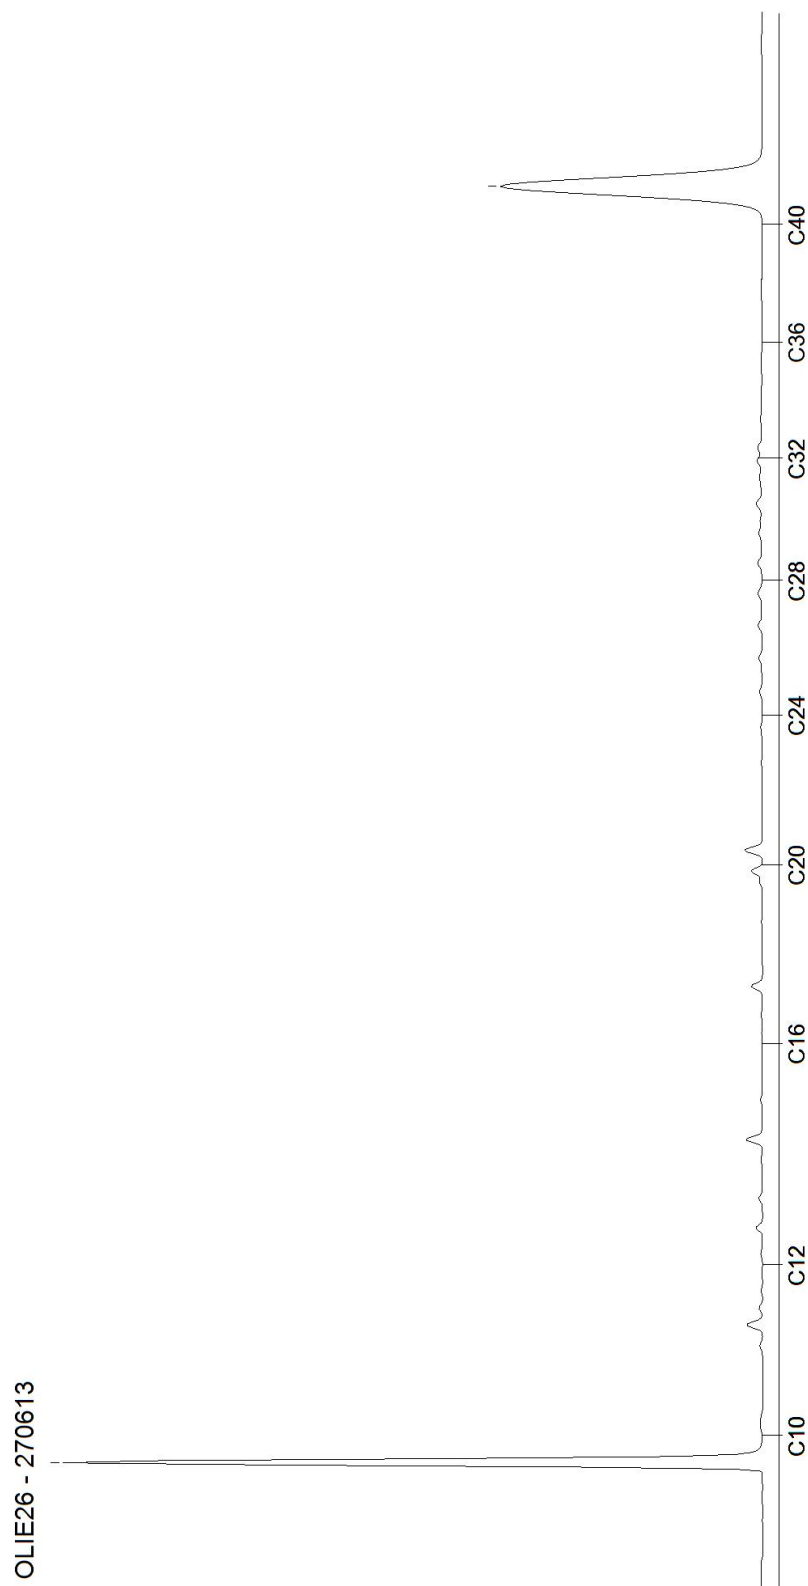
CHROMATOGRAM for Order No. 1148417, Analysis No. 270613, created at 22.04.2022 13:07:56

**Monster beschrijving: P1, grondwater**
