# **VERKENNEND BODEMONDERZOEK**

**Conform NEN 5740**

**Jan Maasstraat / Herenstraat, Budel**

Rapportnummer : 218-BJMH-vo-v1

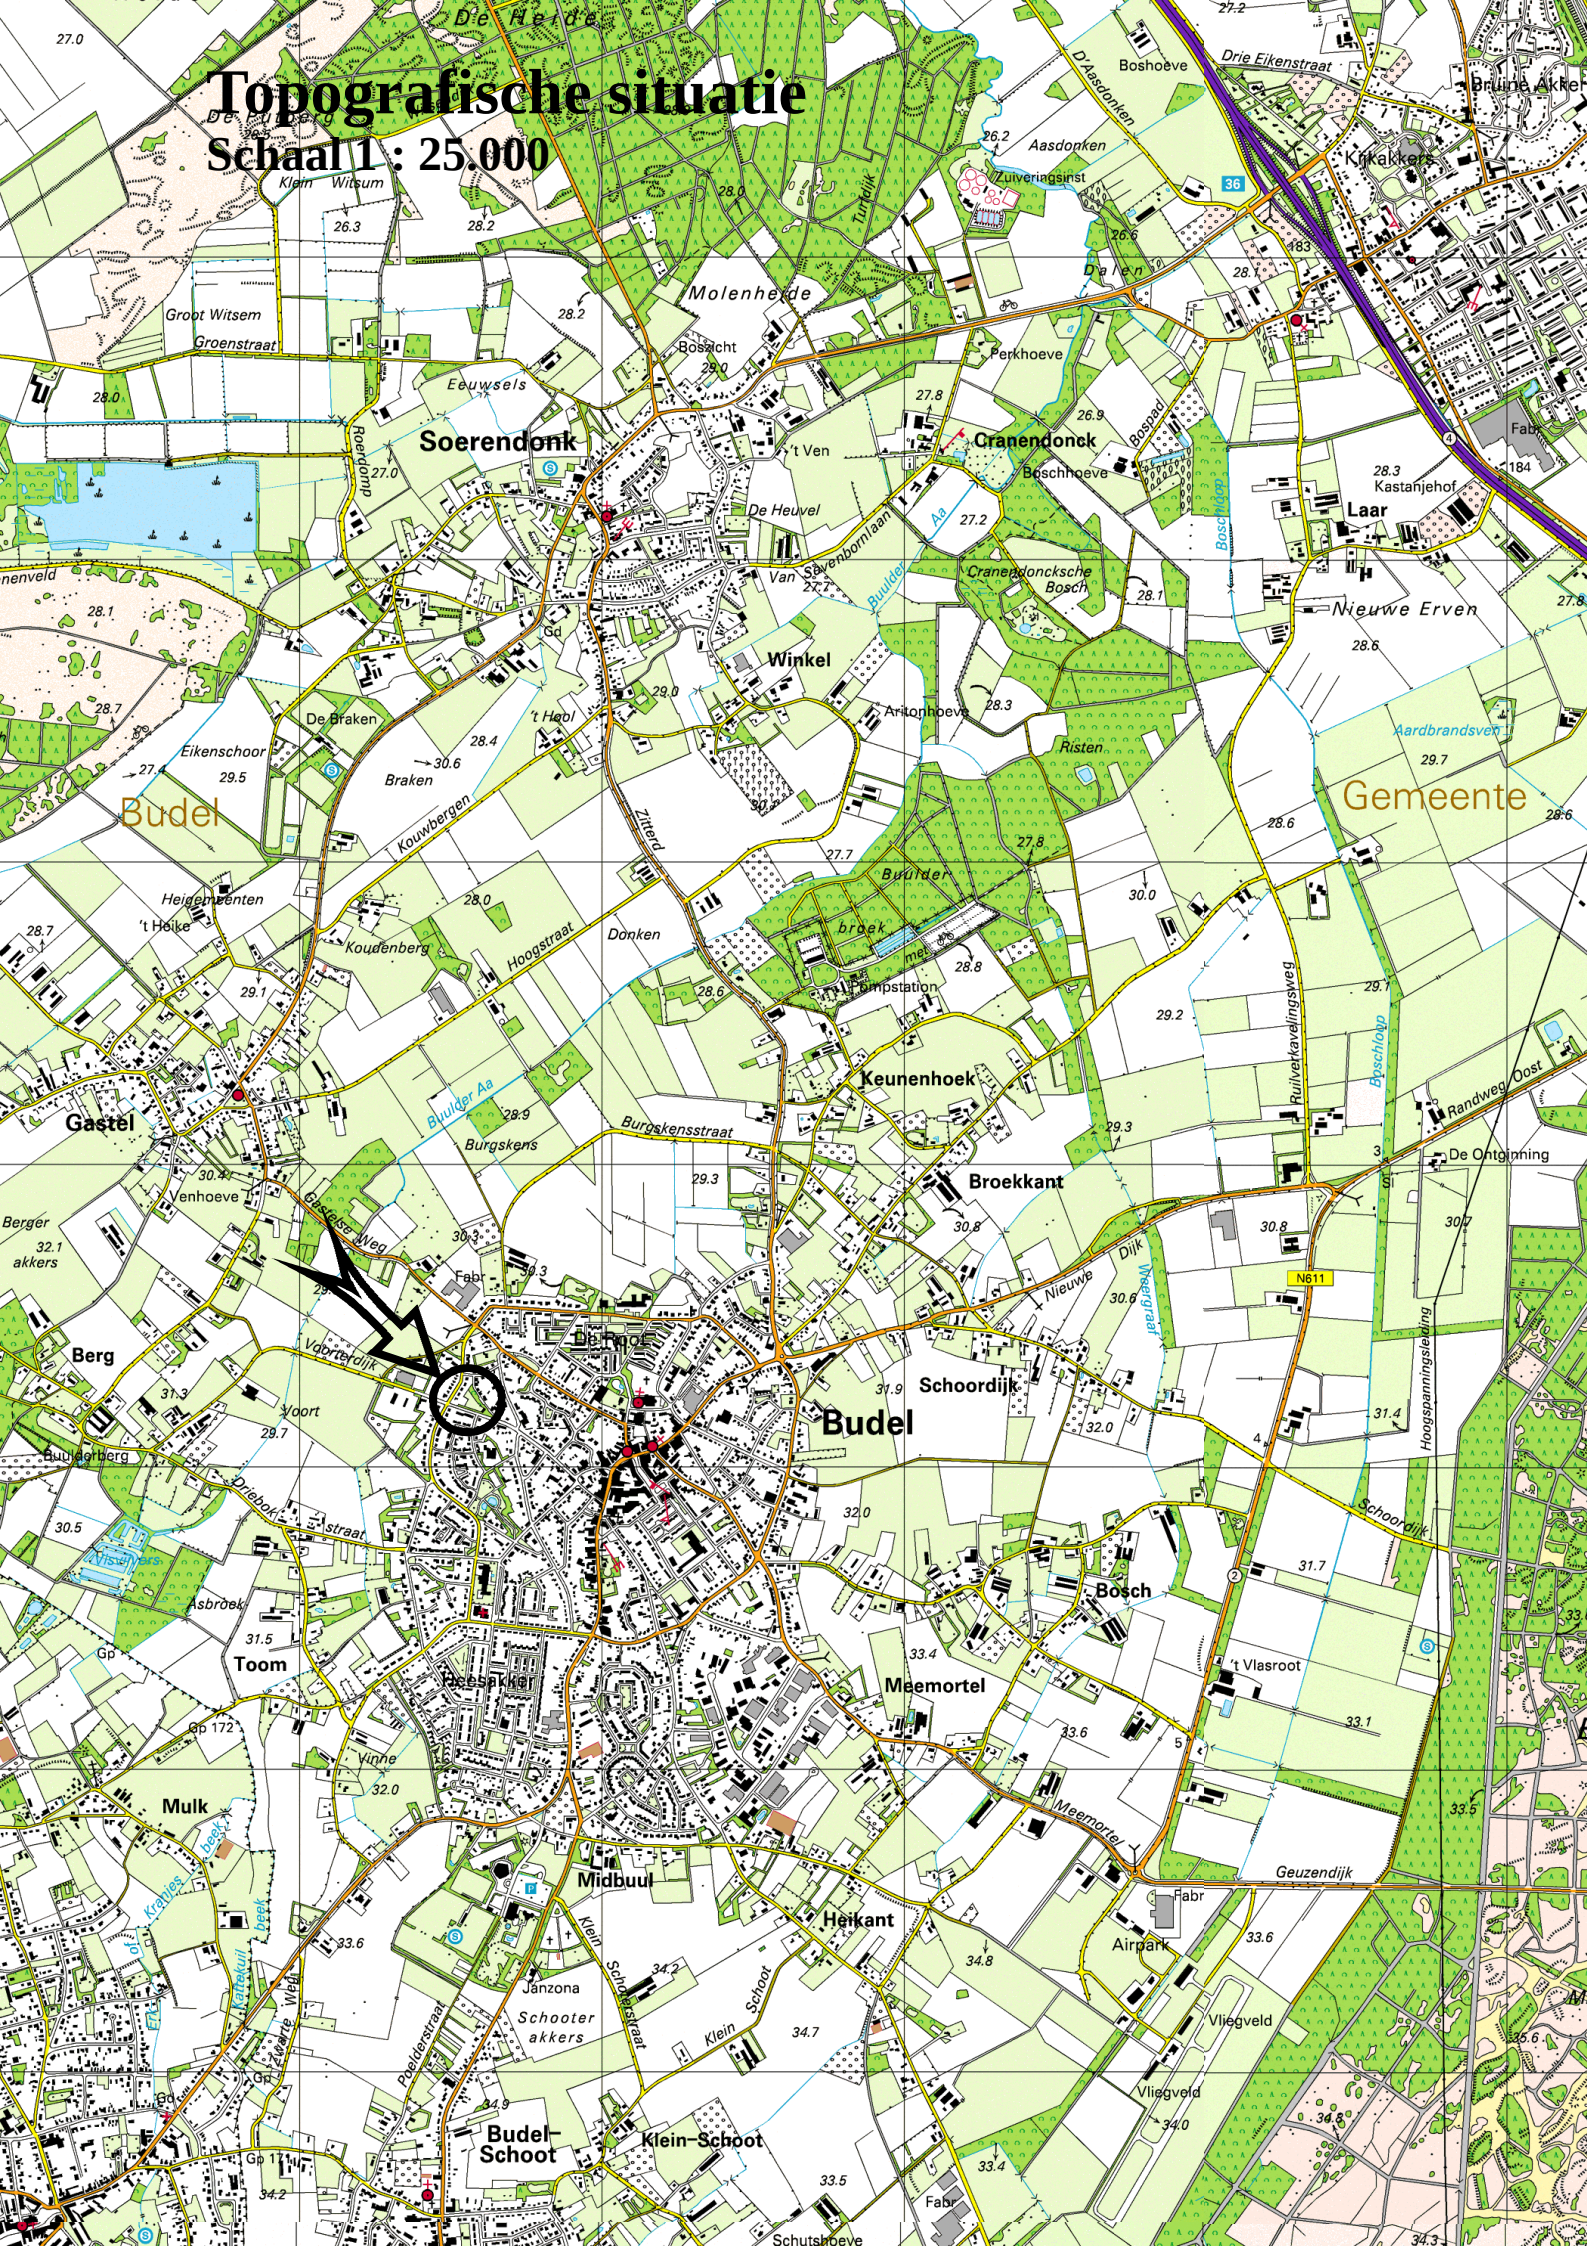
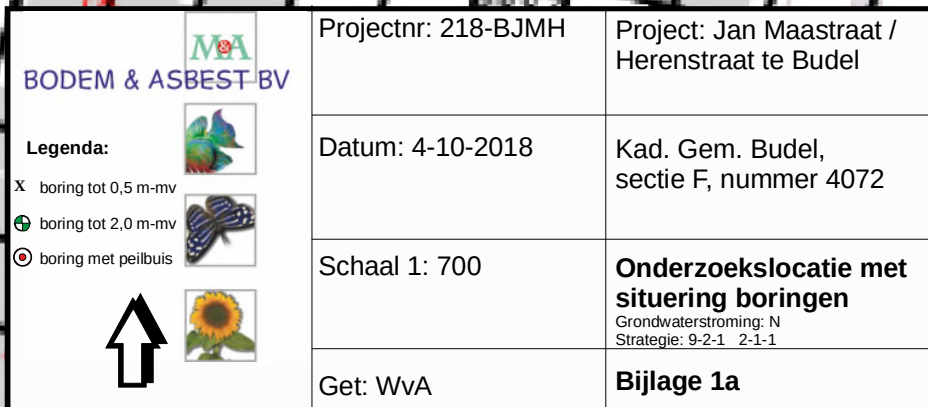
## **Bijlage 1a : Situatie- en boorpunttekening**

De boorpunten zijn aangegeven op de tekening in bijlage 1a.

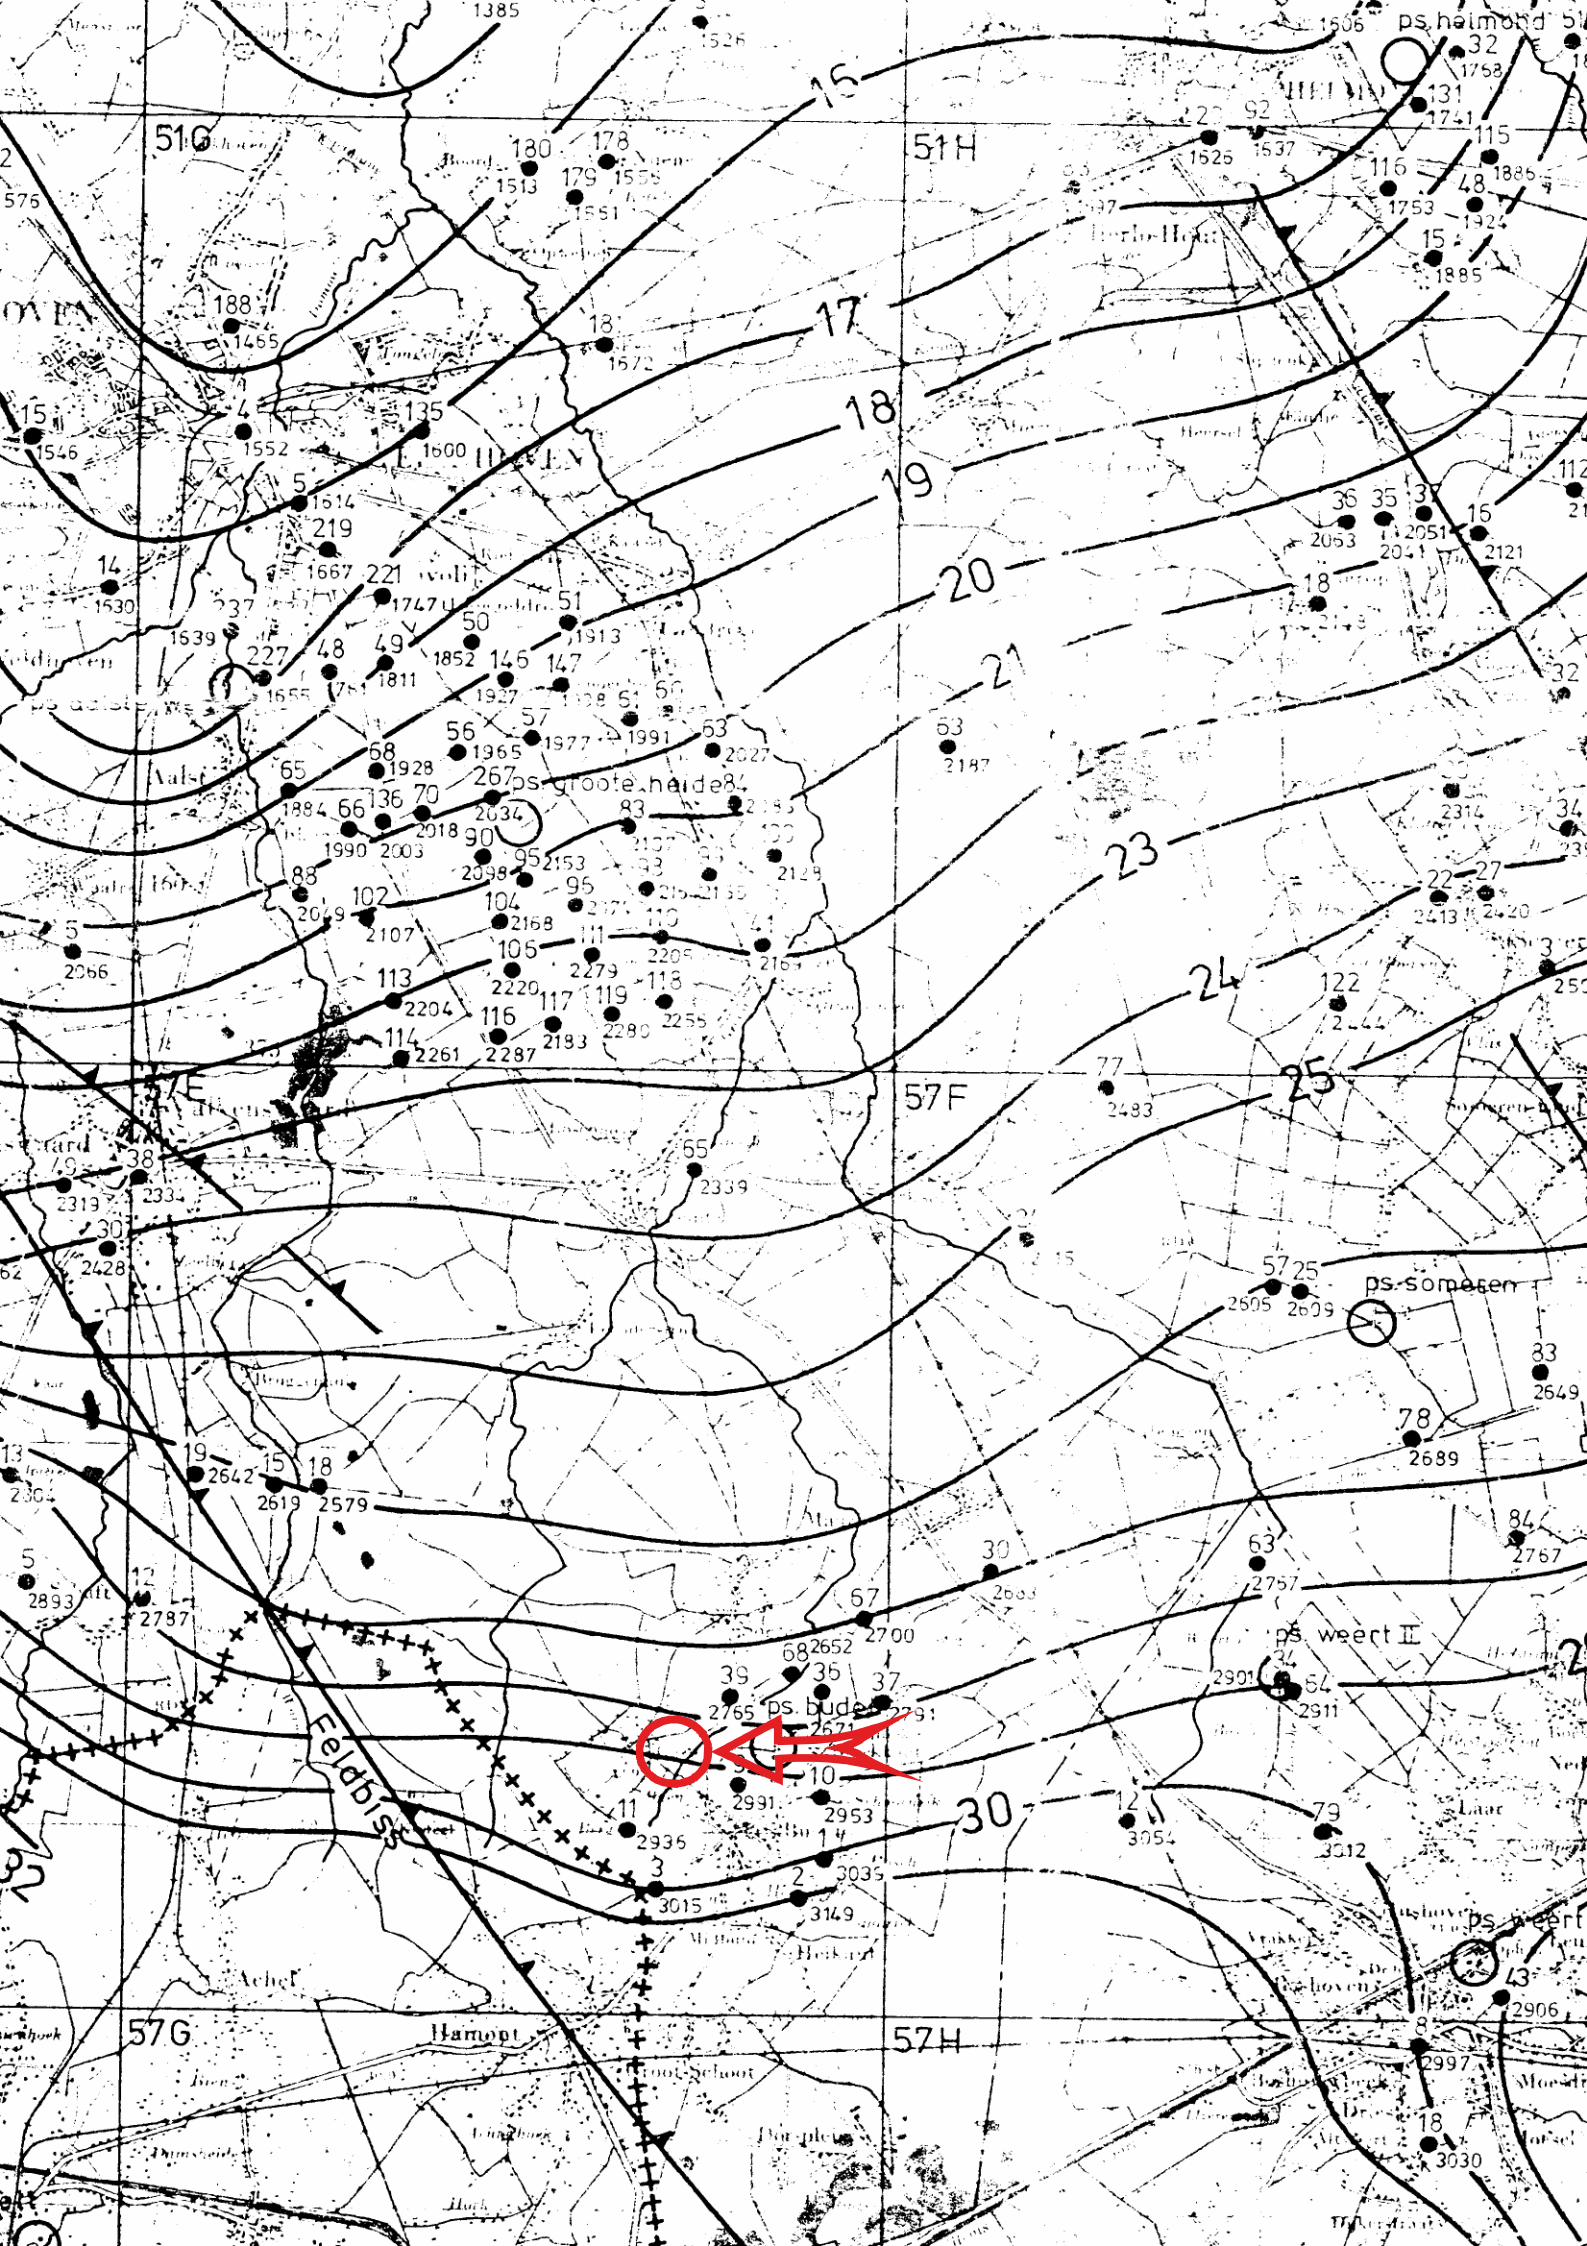
## **Bijlage 2 : Isohypsens**

De grondwaterspiegel van het freatische grondwater bevindt zich op ca. 29 meter boven NAP. De grondwaterstromingsrichting is noordelijk.

Deze gegevens zijn ontleend aan de door TNO samengestelde grondwaterkaart van Nederland (kaart 57 oost, kaartblad 57F). Op de tekening in bijlage 2 zijn de isohypsen van de omgeving van de onderzoekslocatie weergegeven.

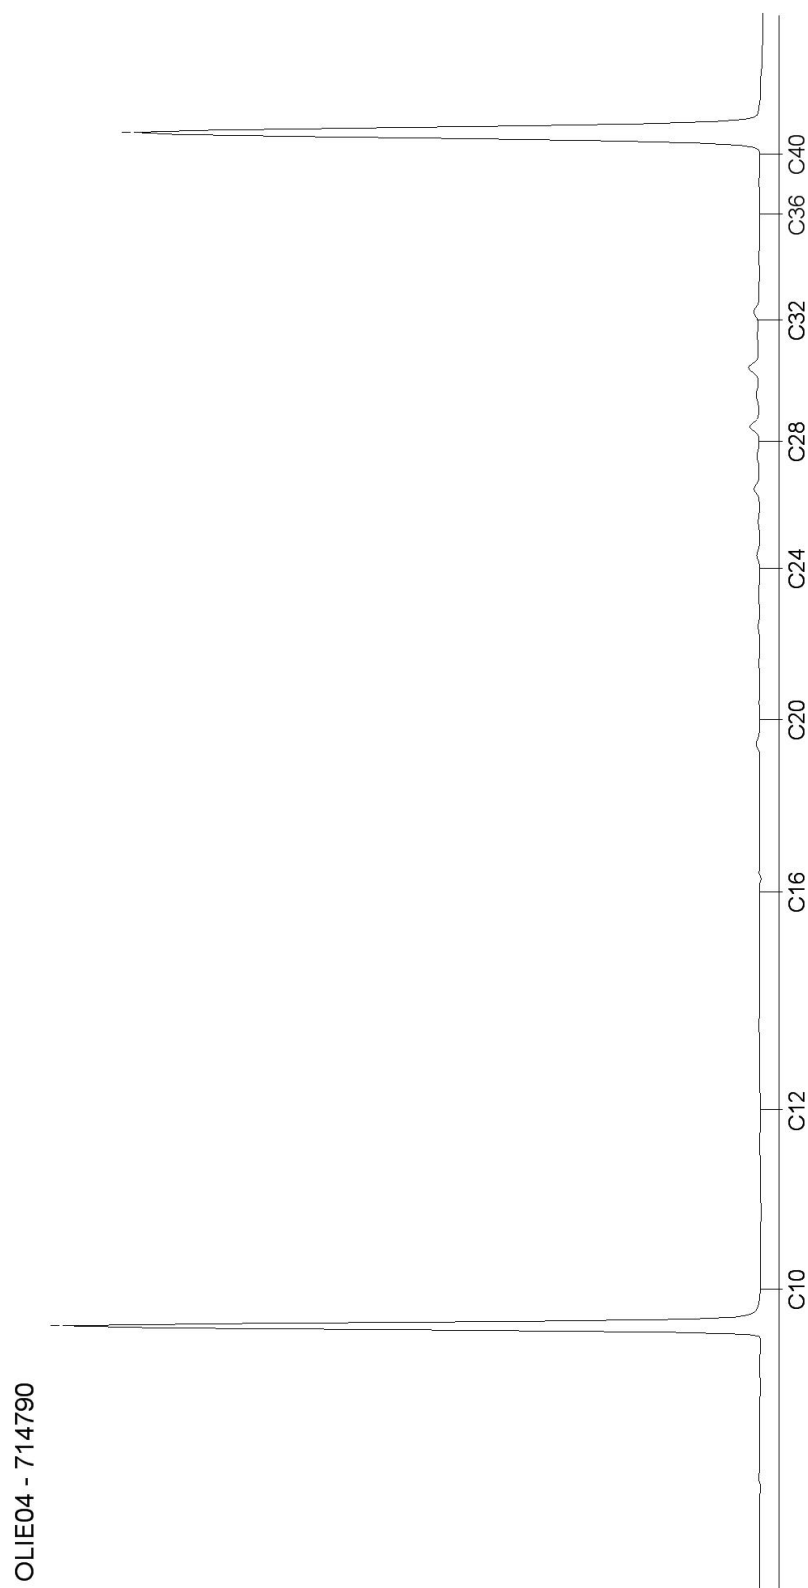
**Monsteromschrijving: MIX(1.1 + 2.1 + 3.1 + 4.1 + 5.1 + 6.1)**

CHROMATOGRAM for Order No. 798765, Analysis No. 714790, created at 10.10.2018 12:34:24

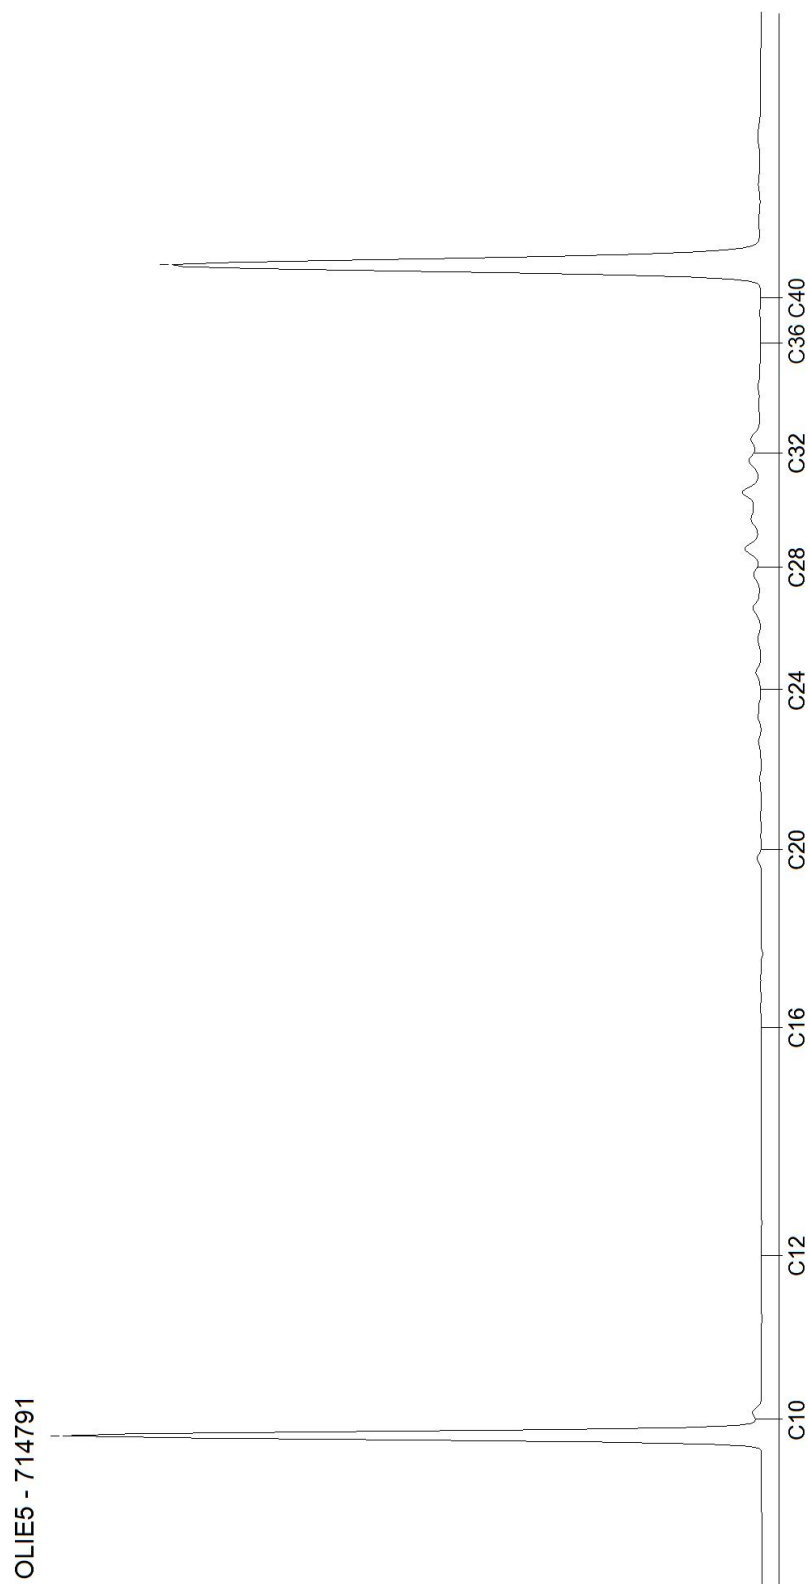
**Monsteromschrijving: MIX(7.1 + 8.1 + 9.1 + 10.1 + 11.1 + 12.1)**

CHROMATOGRAM for Order No. 798765, Analysis No. 714791, created at 11.10.2018 09:16:01

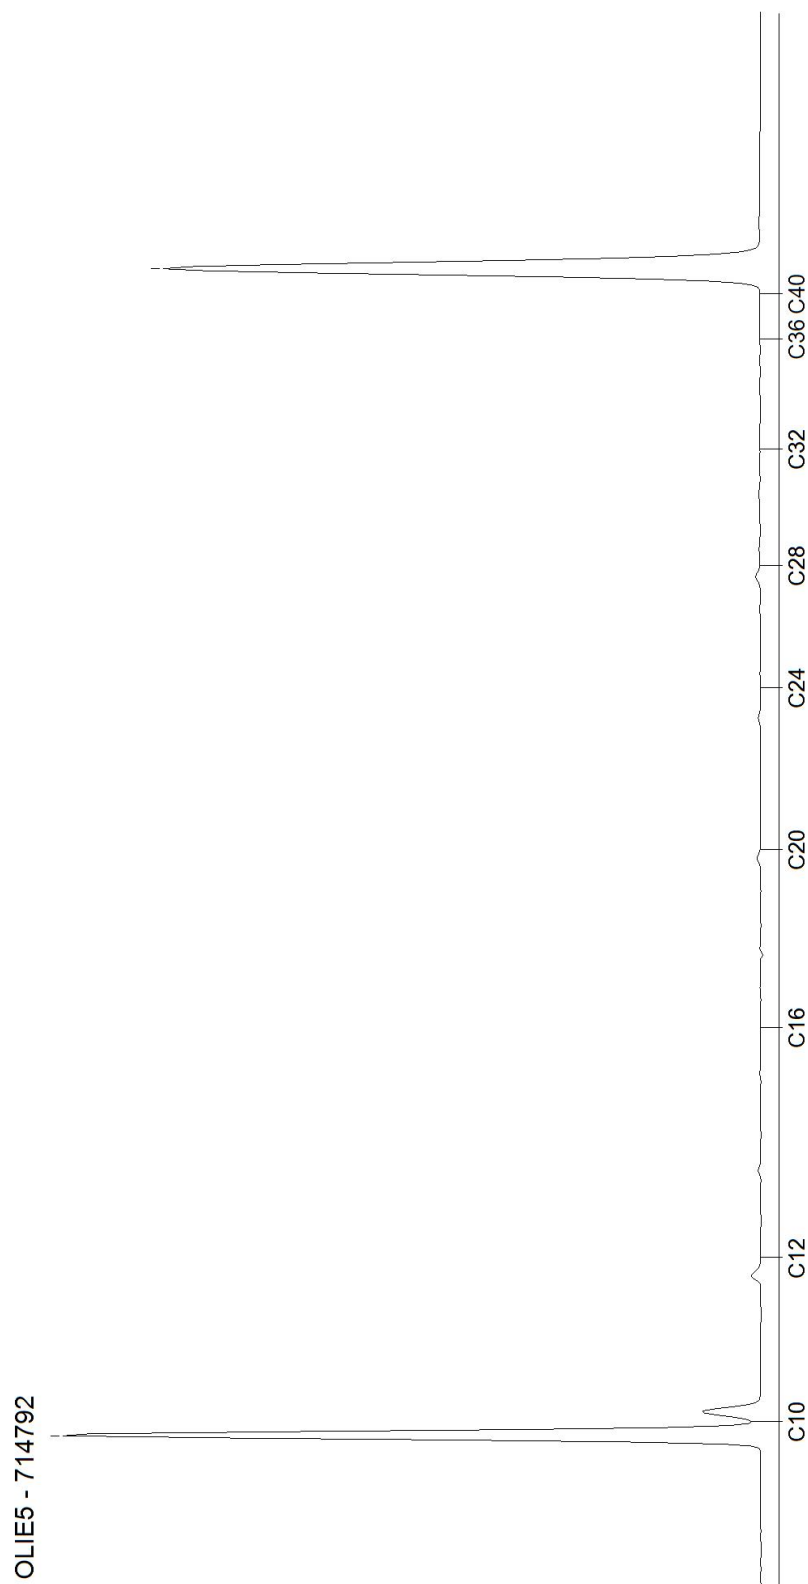
**Monsteromschrijving: MIX(5.2 + 5.3 + 5.4 + 10.2 + 10.3 + 10.4)**

CHROMATOGRAM for Order No. 798765, Analysis No. 714792, created at 11.10.2018 09:16:01

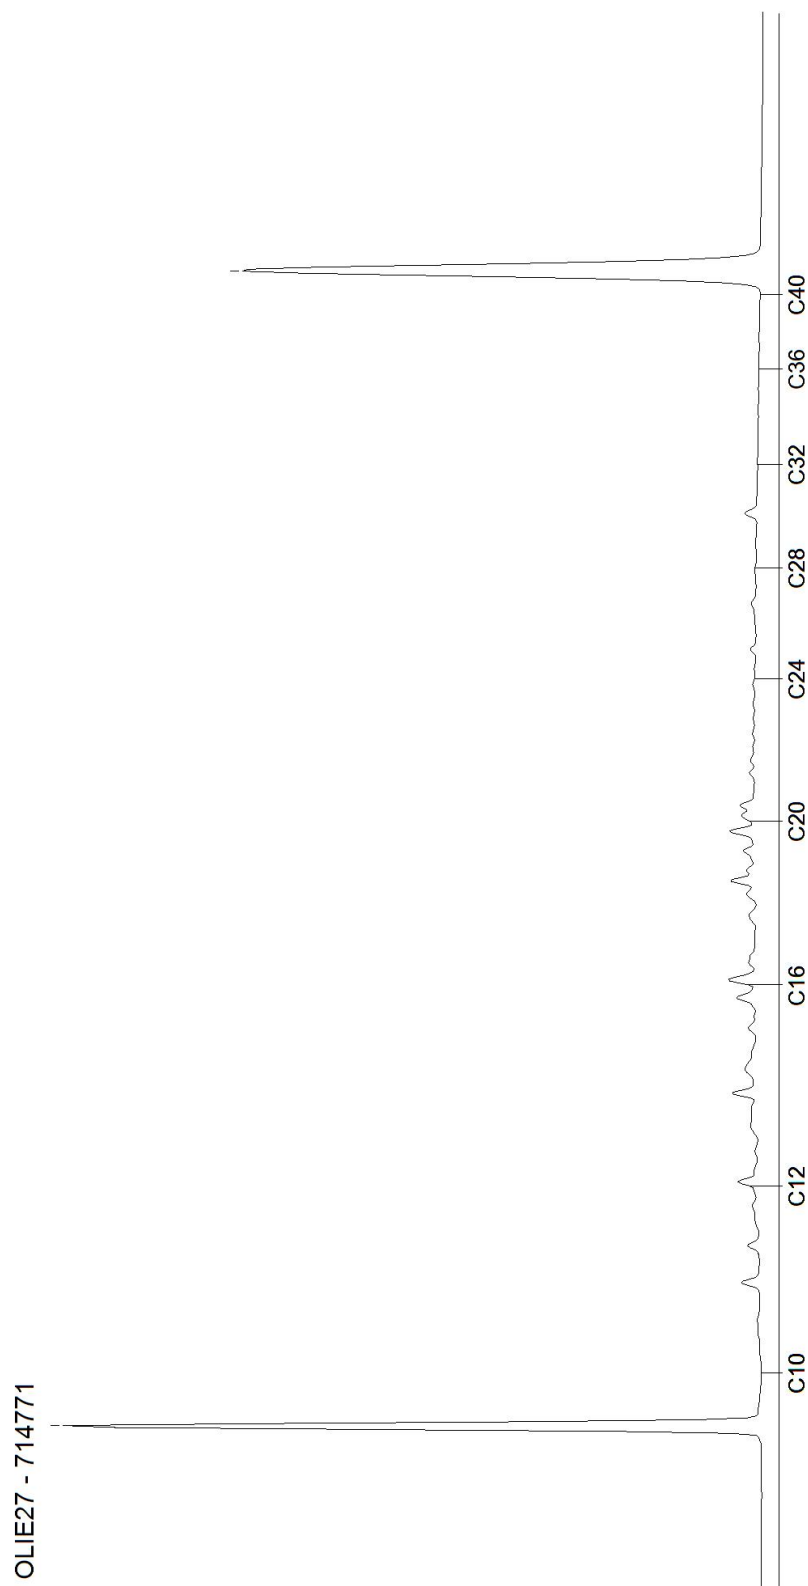
**Monsteromschrijving: P1, grondwater**

CHROMATOGRAM for Order No. 798764, Analysis No. 714771, created at 09.10.2018 08:27:54
