# **VERKENNEND BODEMONDERZOEK**

**Conform NEN 5740**

**Dokter Kuypersstraat 26, Budel**

Rapportnummer : 222-BDK26-vo-v1

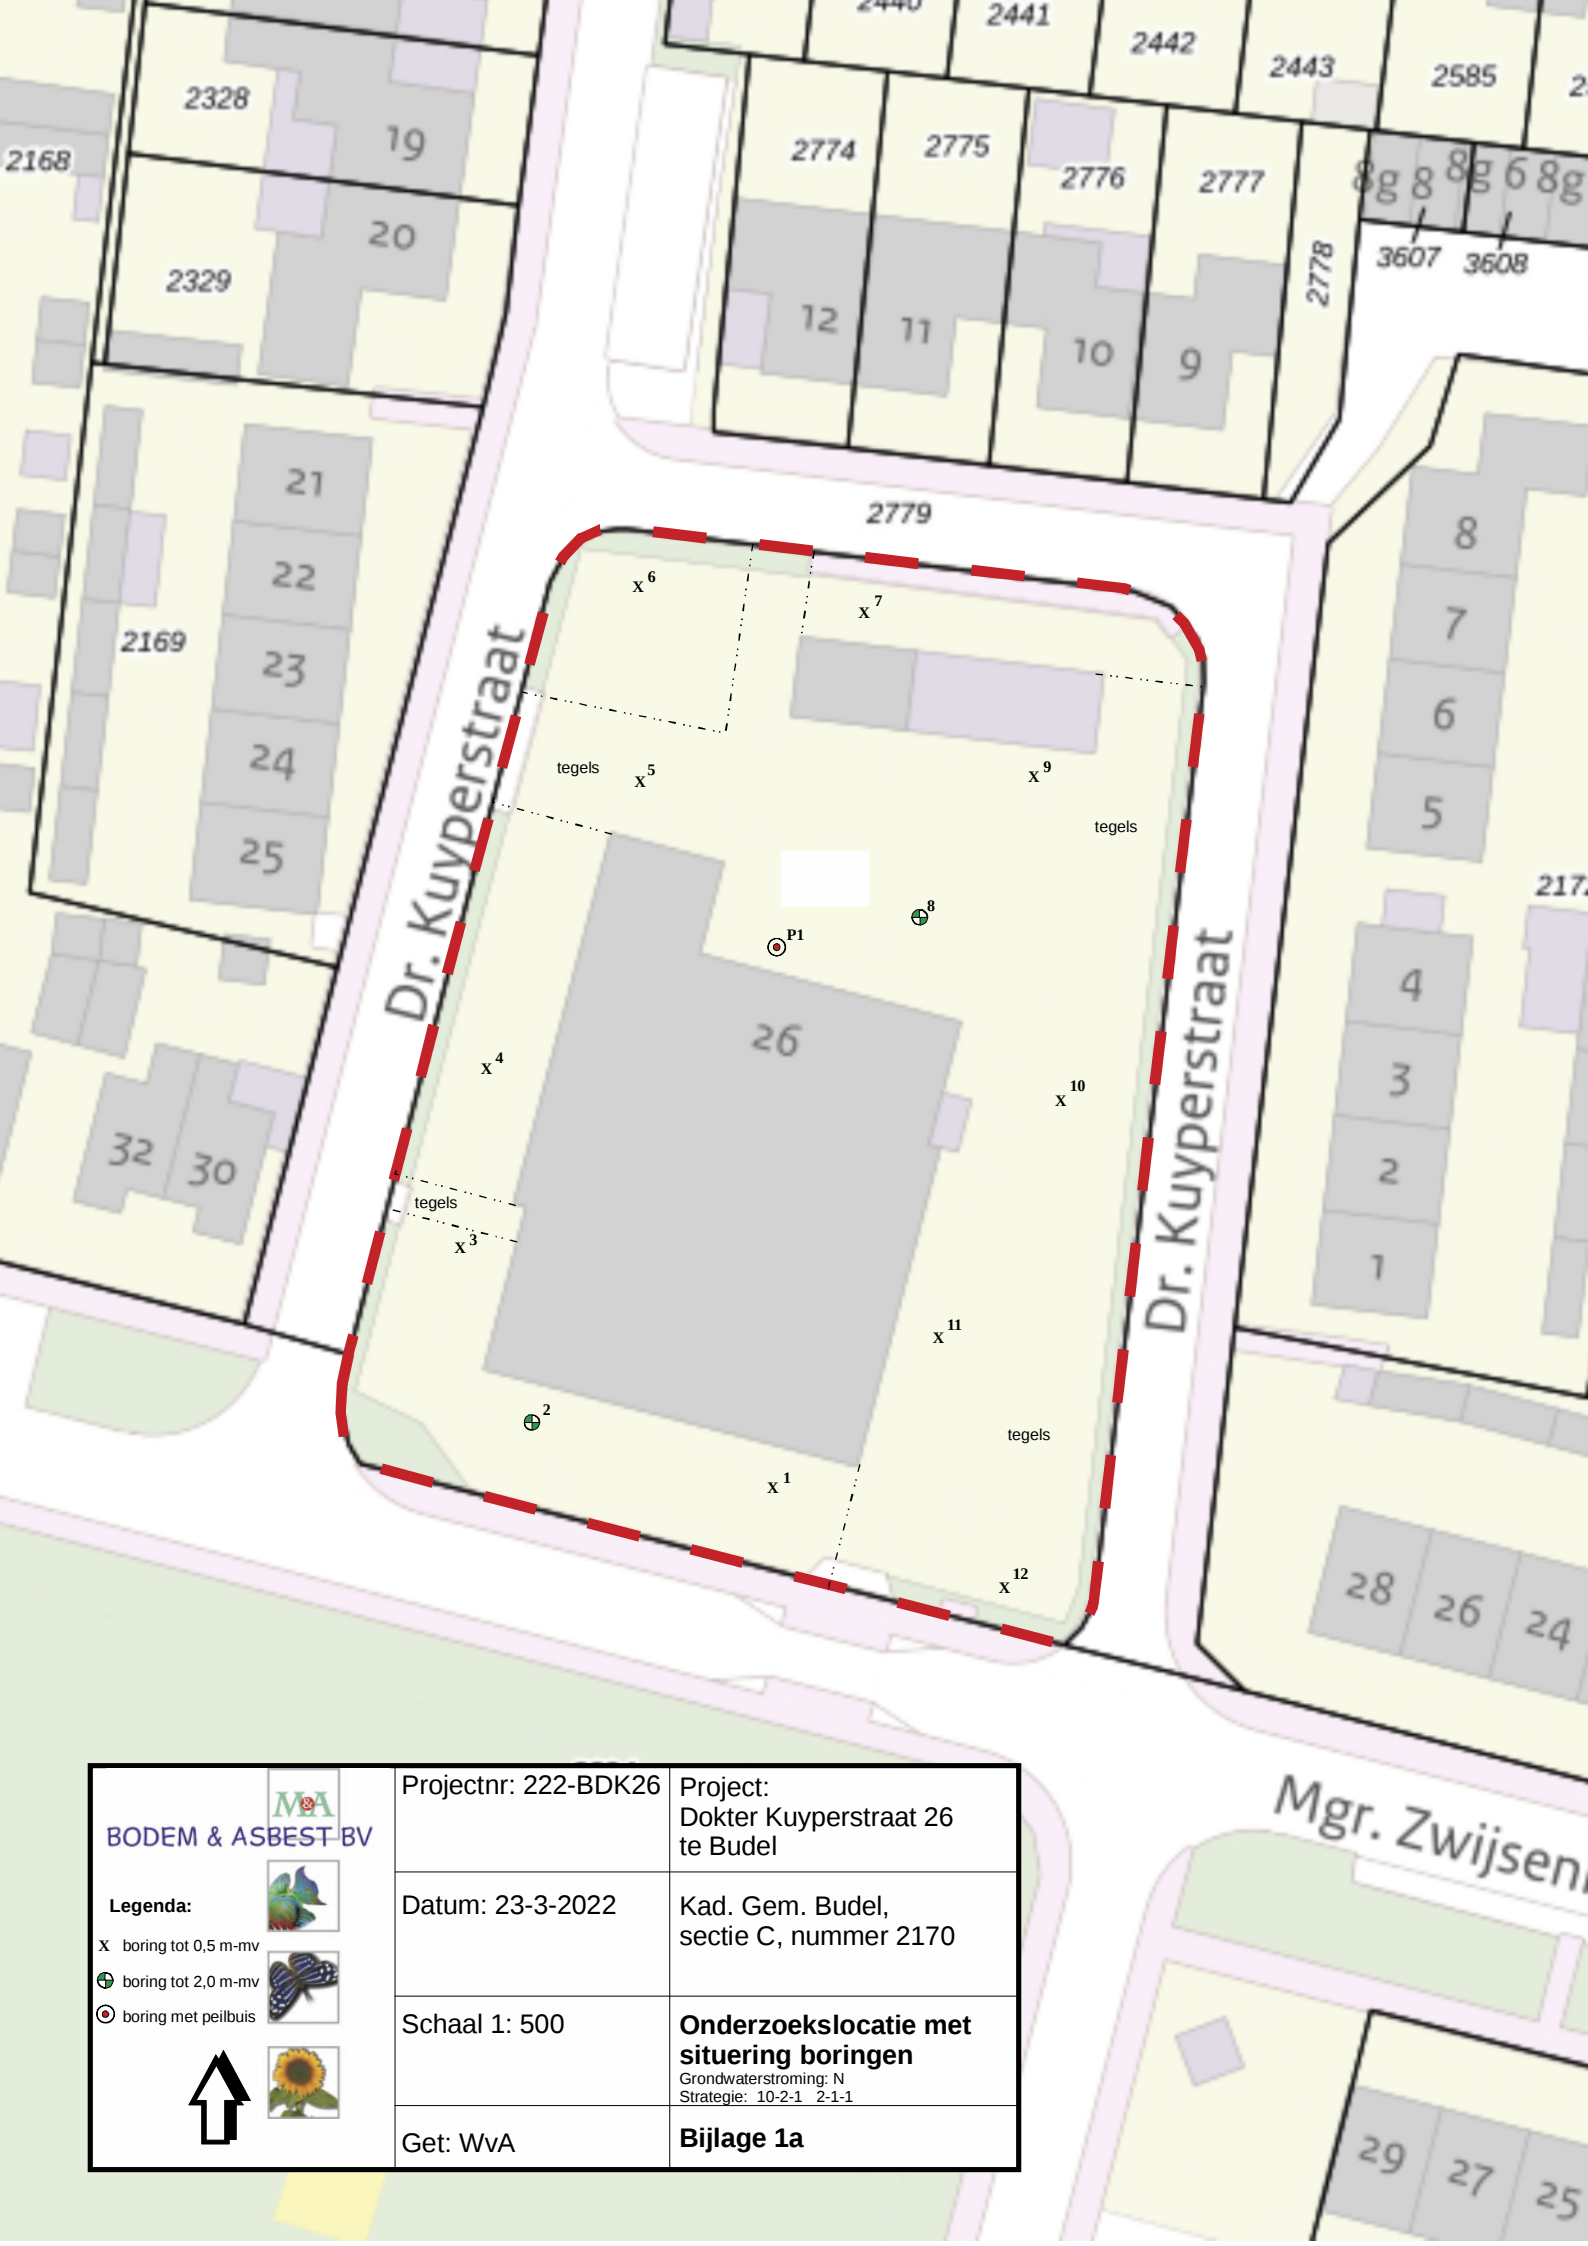
| Bijlage 1a | : Situatie- en boorpunttekening |

De afbakening is op de tekening in bijlage 1a opgenomen en dit is de onderzoekslocatie waarvoor het onderzoek heeft plaatsgevonden.

De boorpunten zijn aangegeven op de tekening in bijlage 1a.

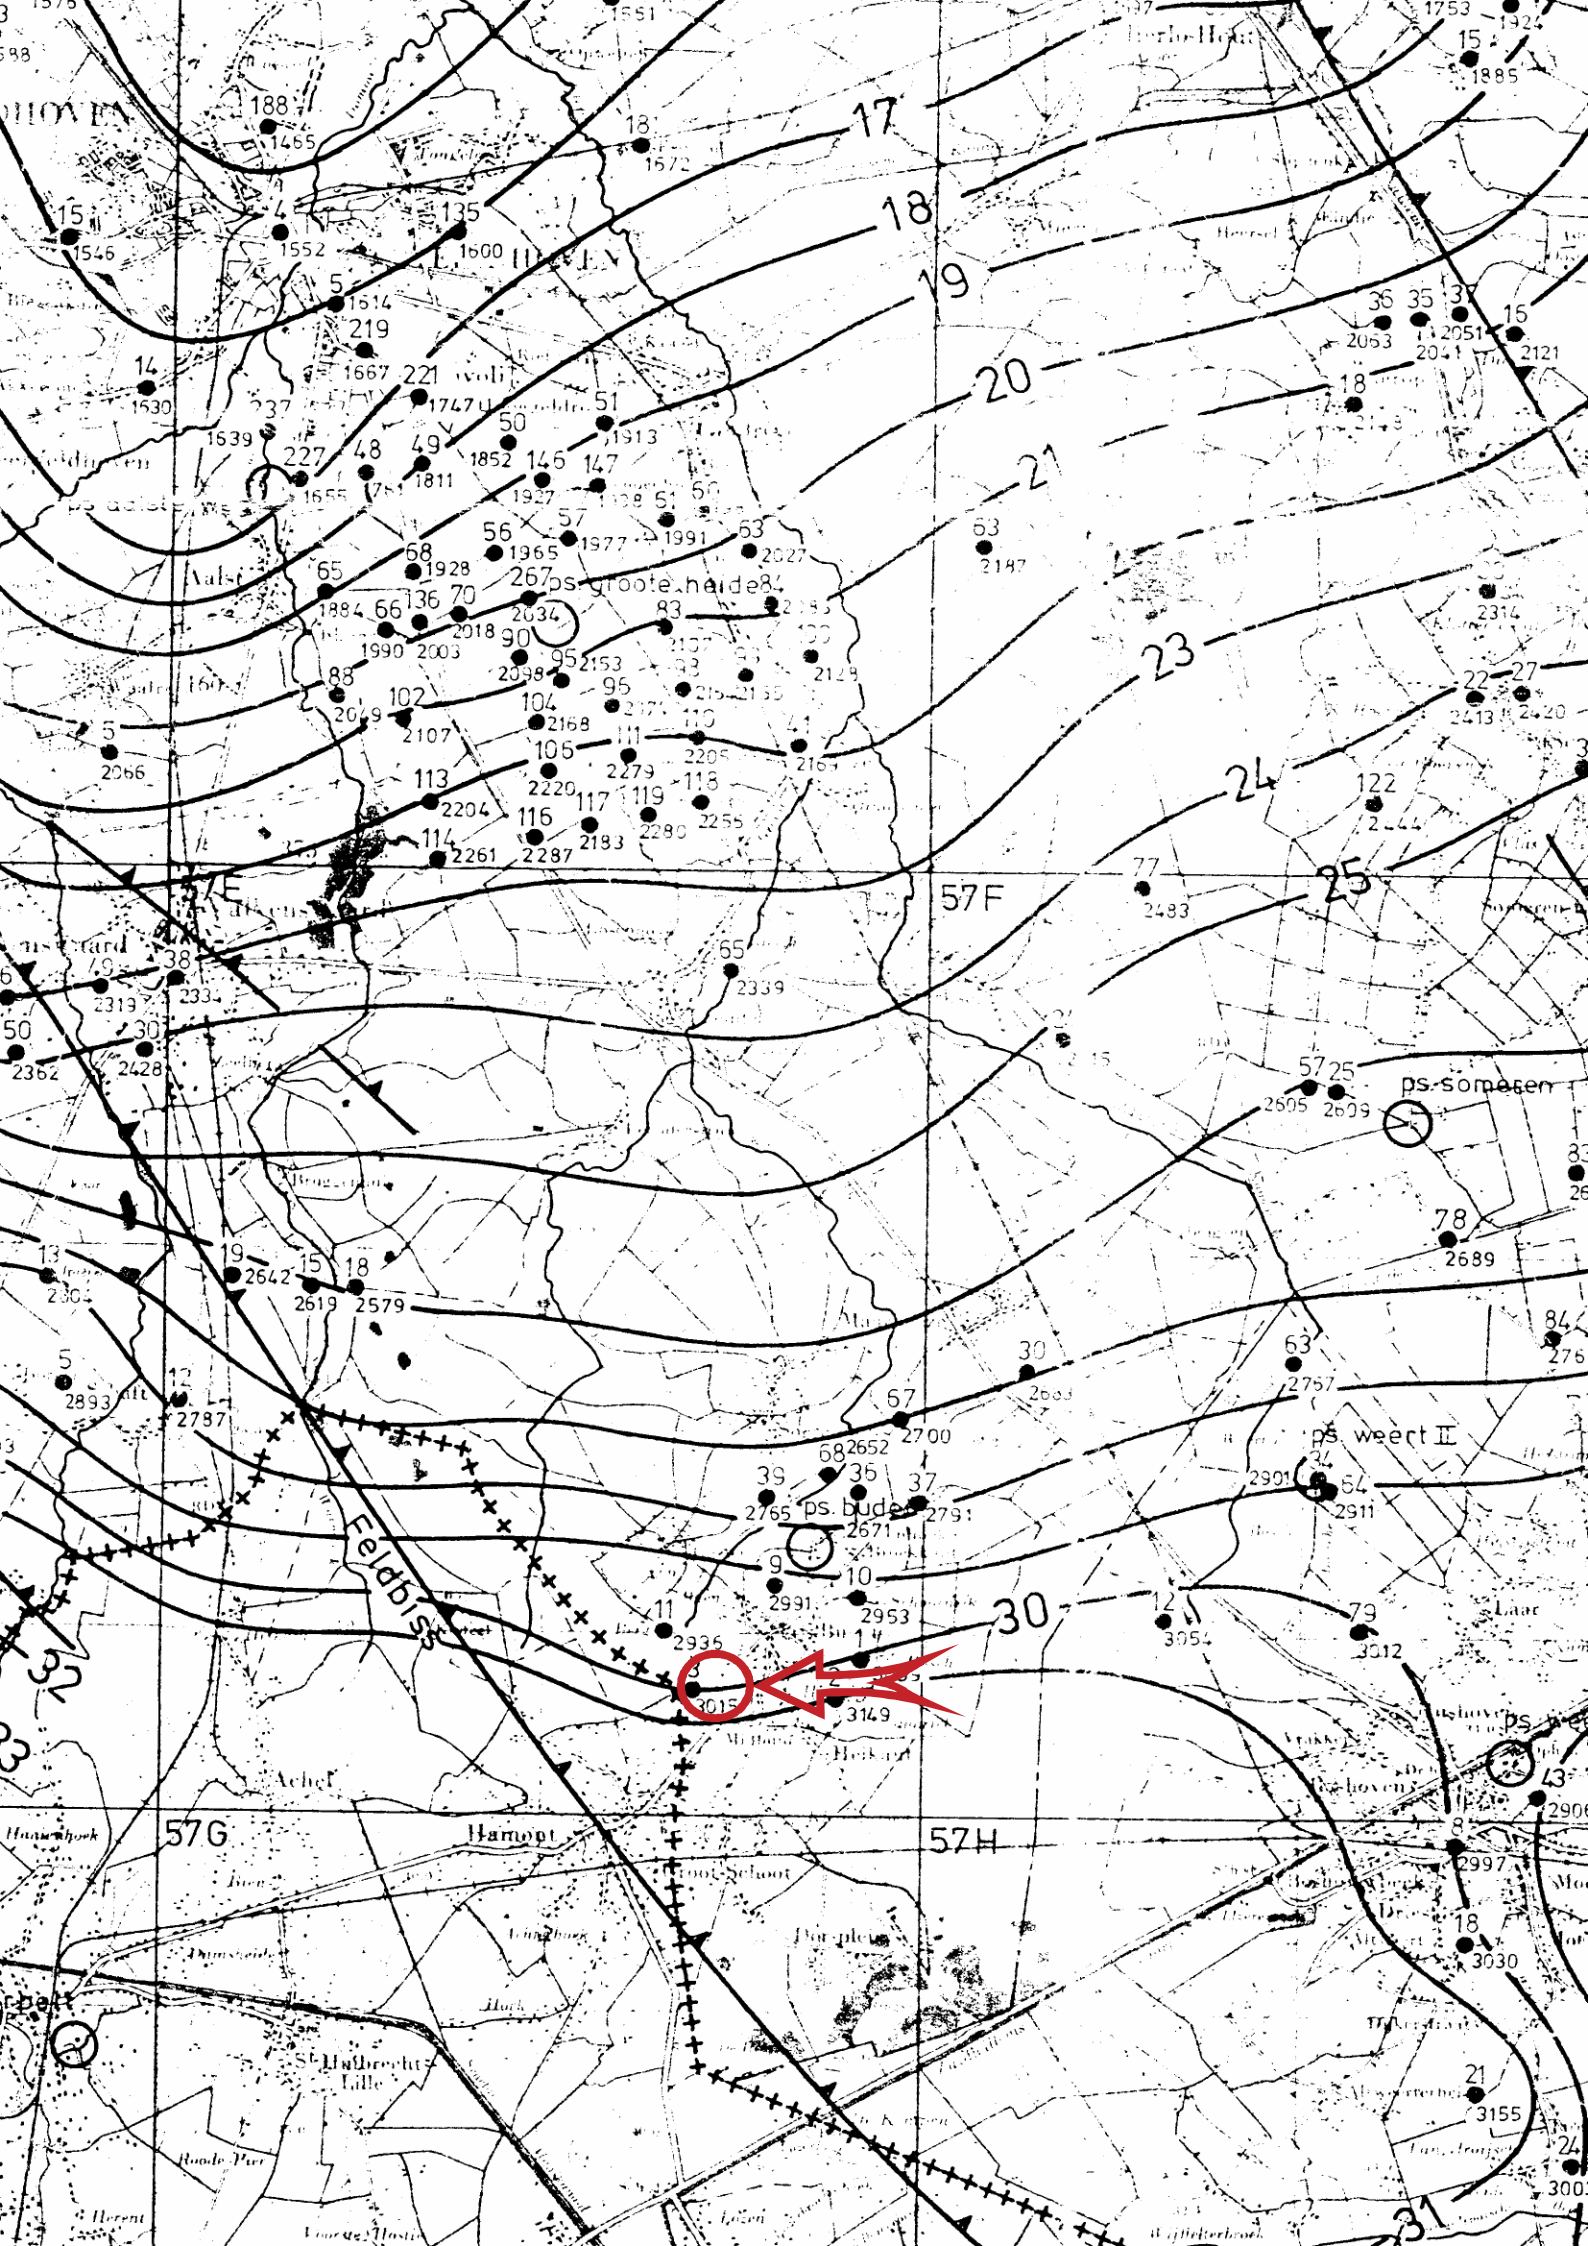
## **Bijlage 2 : Isohypsens**

De grondwaterspiegel van het freatische grondwater bevindt zich op ca. 30 meter boven NAP. De grondwaterstromingsrichting is noordelijk.

Deze gegevens zijn ontleend aan de door TNO samengestelde grondwaterkaart van Nederland (kaart 57 oost, kaartblad 57F). Op de tekening in bijlage 2 zijn de isohypsen van de omgeving van de onderzoekslocatie weergegeven.

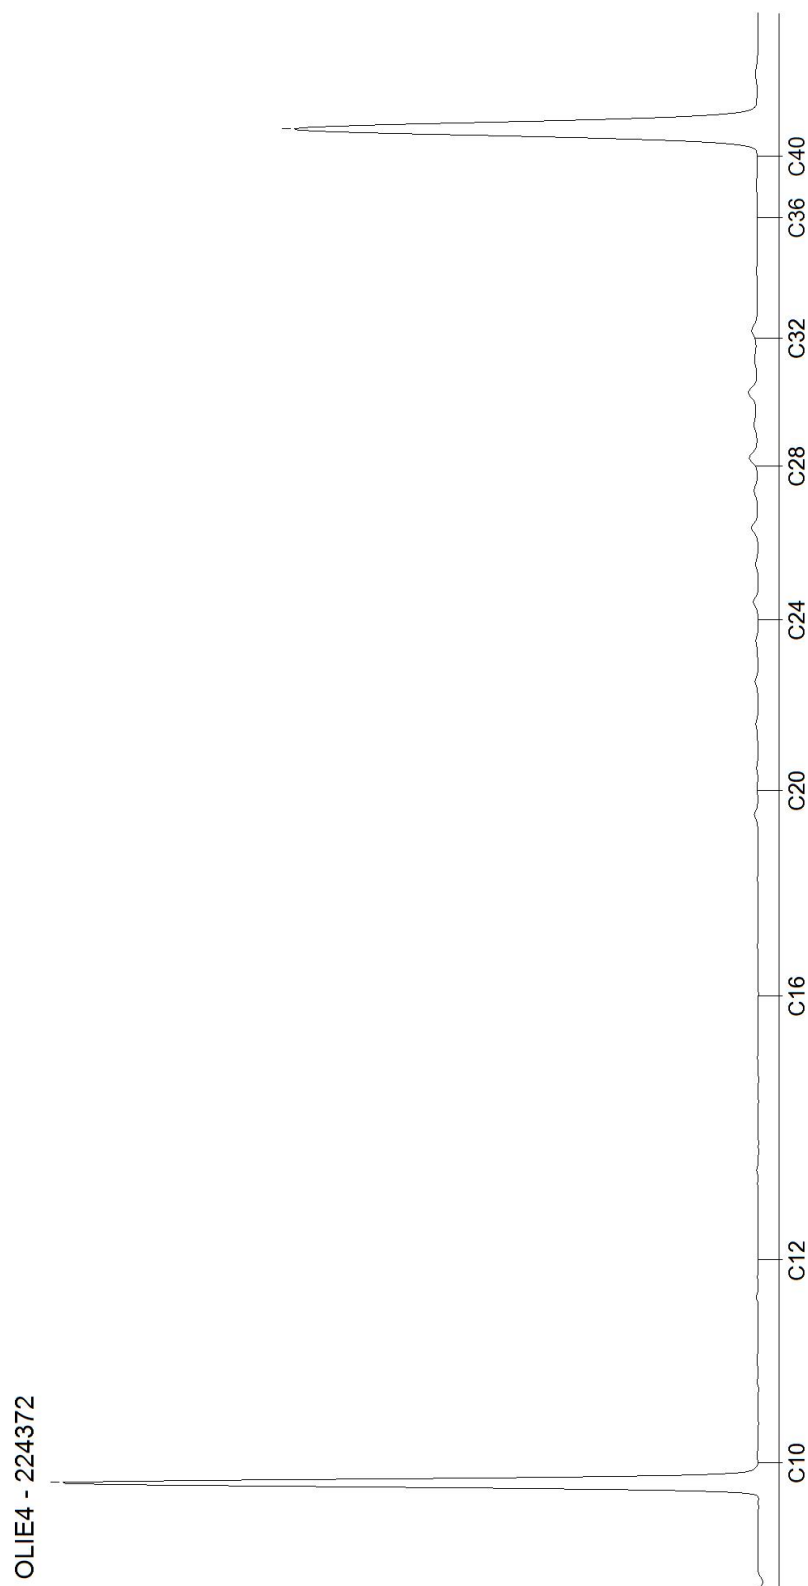
**Monster beschrijving: MIX(1.1 + 2.1 + 3.1 + 4.1 + 5.1)**

CHROMATOGRAM for Order No. 1140371, Analysis No. 224372, created at 30.03.2022 07:11:56

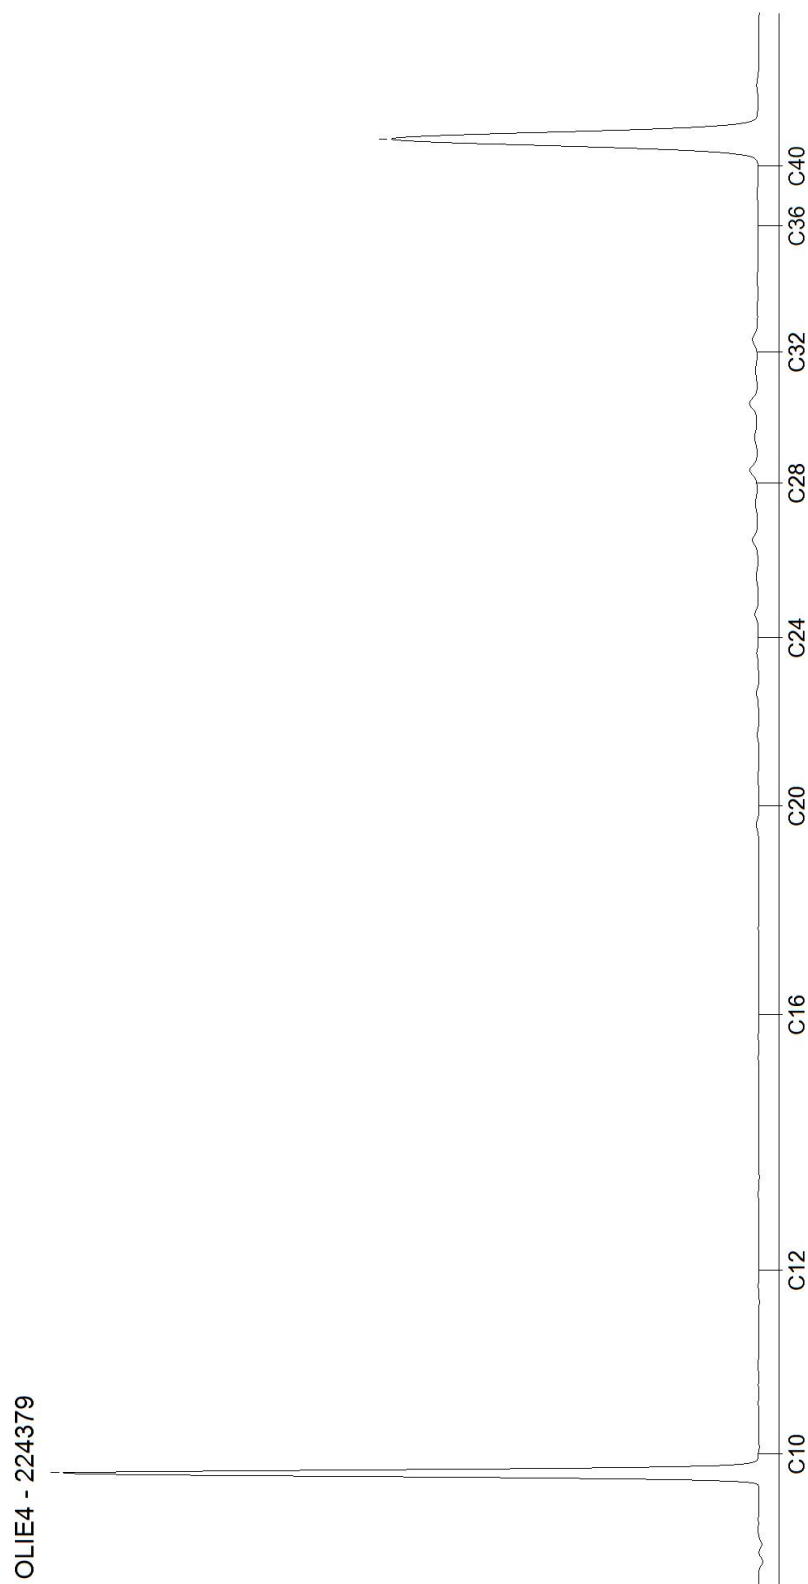
**Monster beschrijving: MIX(6.1 + 7.1 + 8.1 + 9.1 + 10.1 + 11.1)**

CHROMATOGRAM for Order No. 1140371, Analysis No. 224379, created at 29.03.2022 09:14:35

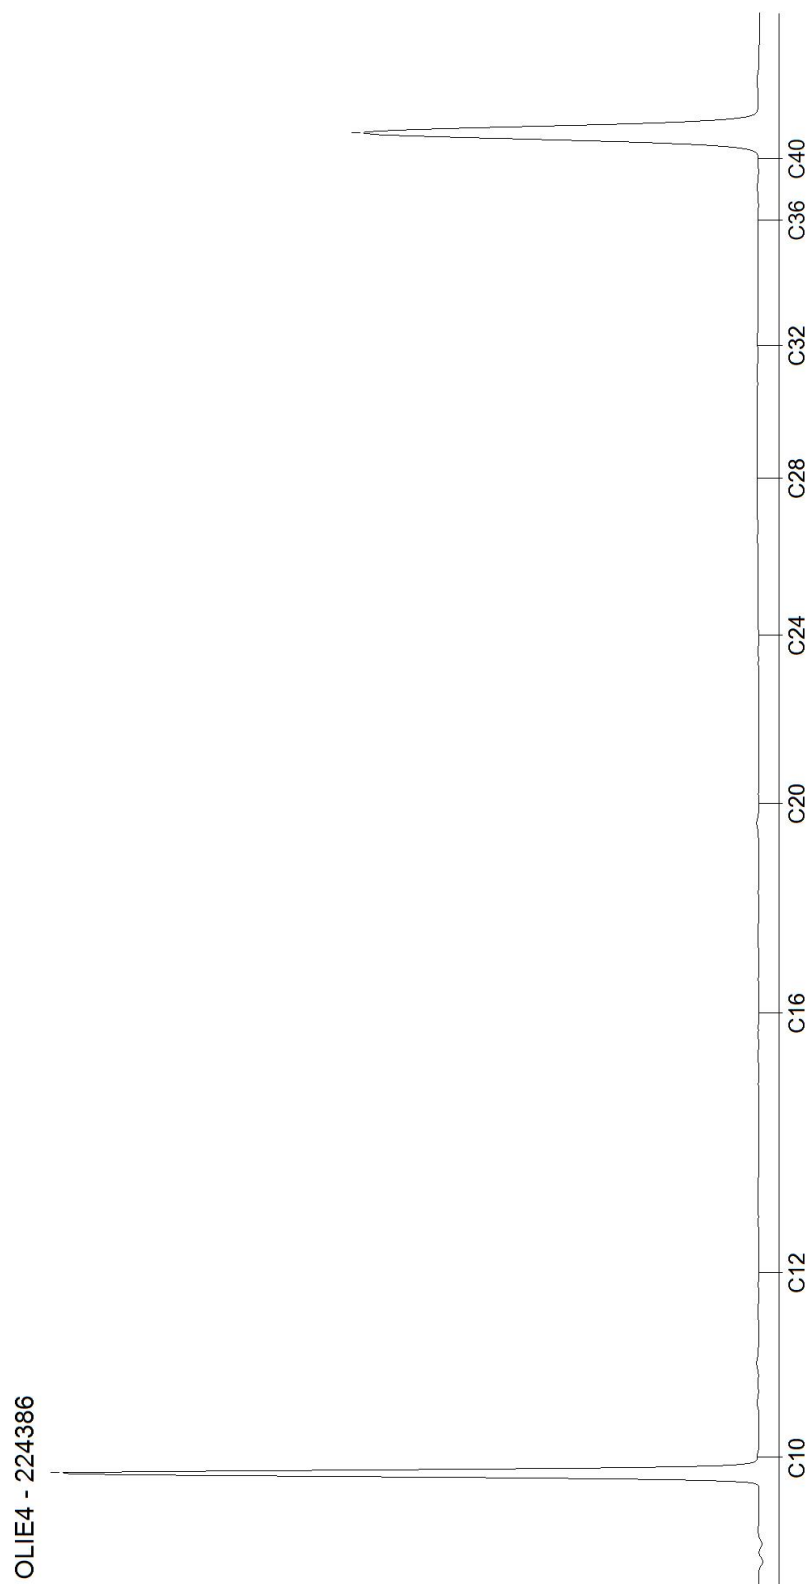
**Monster beschrijving: MIX(2.2 + 2.3 + 2.4 + 8.2 + 8.3 + 8.4)**

CHROMATOGRAM for Order No. 1140371, Analysis No. 224386, created at 29.03.2022 09:14:35

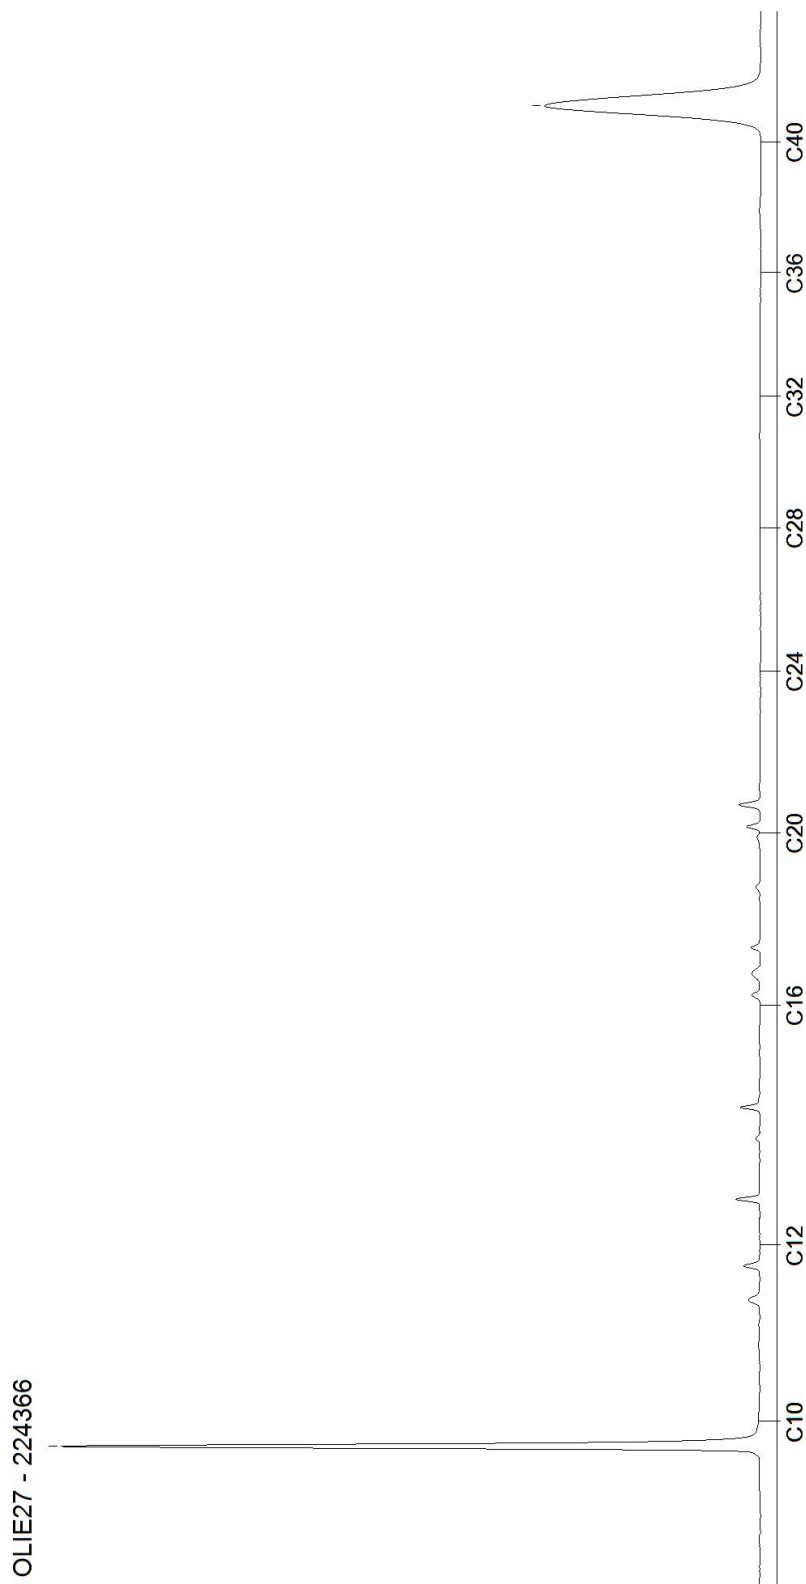
**Monster beschrijving: P1, grondwater**

CHROMATOGRAM for Order No. 1140370, Analysis No. 224366, created at 29.03.2022 13:09:28
