# **VERKENNEND BODEMONDERZOEK**

**Conform NEN 5740**

**Hoogstraat 10, Gastel**

Rapportnummer : 222-GHo10-vo-v1

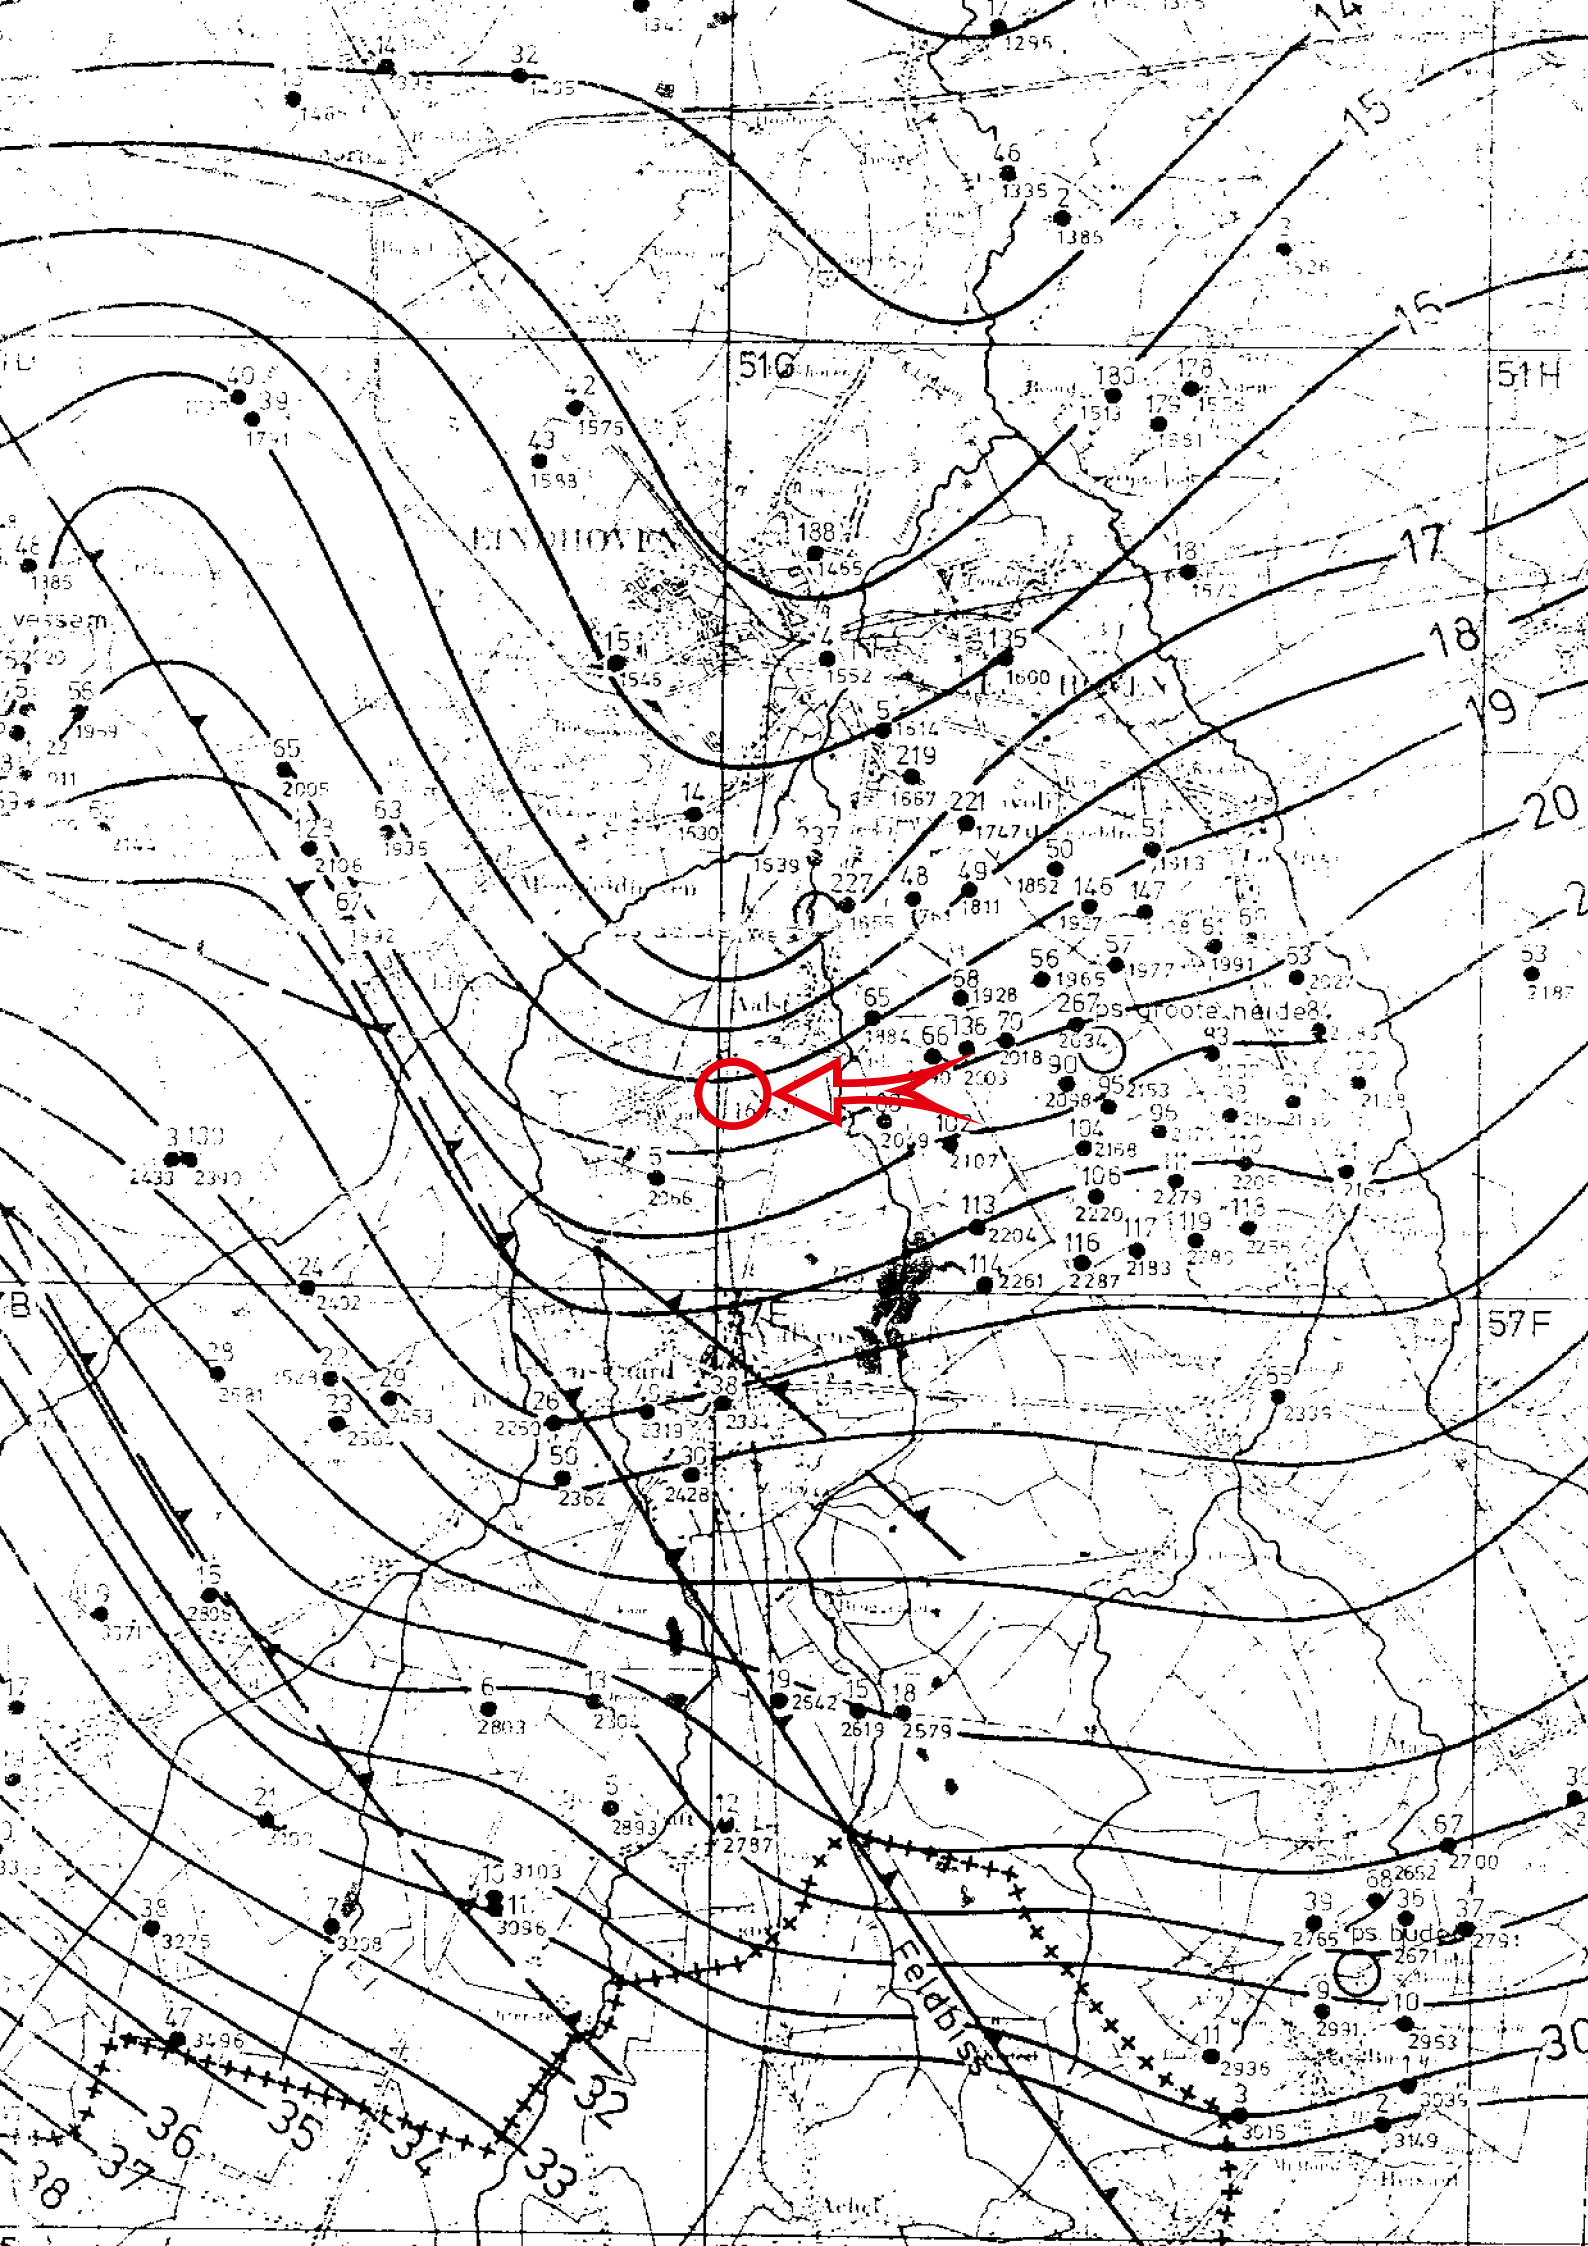
## **Bijlage 2 : Isohypsens**

De grondwaterspiegel van het freatische grondwater bevindt zich op ca. 27 meter boven NAP. De grondwaterstromingsrichting is noordelijk.

Deze gegevens zijn ontleend aan de door TNO samengestelde grondwaterkaart van Nederland (kaart 57 oost, kaartblad 57F). Op de tekening in bijlage 2 zijn de isohypsen van de omgeving van de onderzoekslocatie weergegeven.

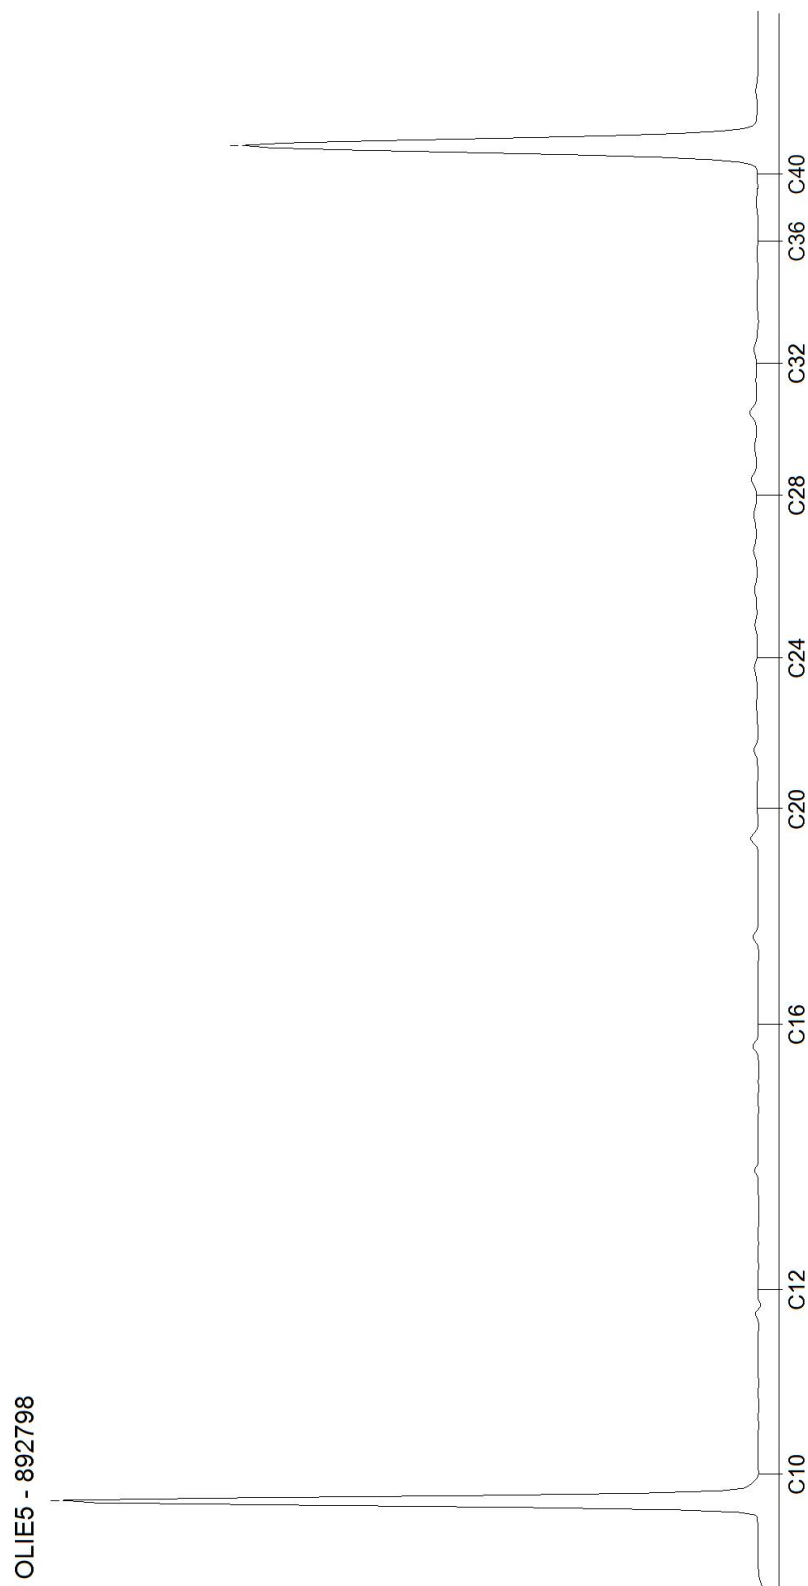
**Monster beschrijving: MIX(1.1 + 2.1 + 3.1 + 4.1 + 5.1 + 6.1)**

CHROMATOGRAM for Order No. 1116754, Analysis No. 892798, created at 14.01.2022 08:16:05

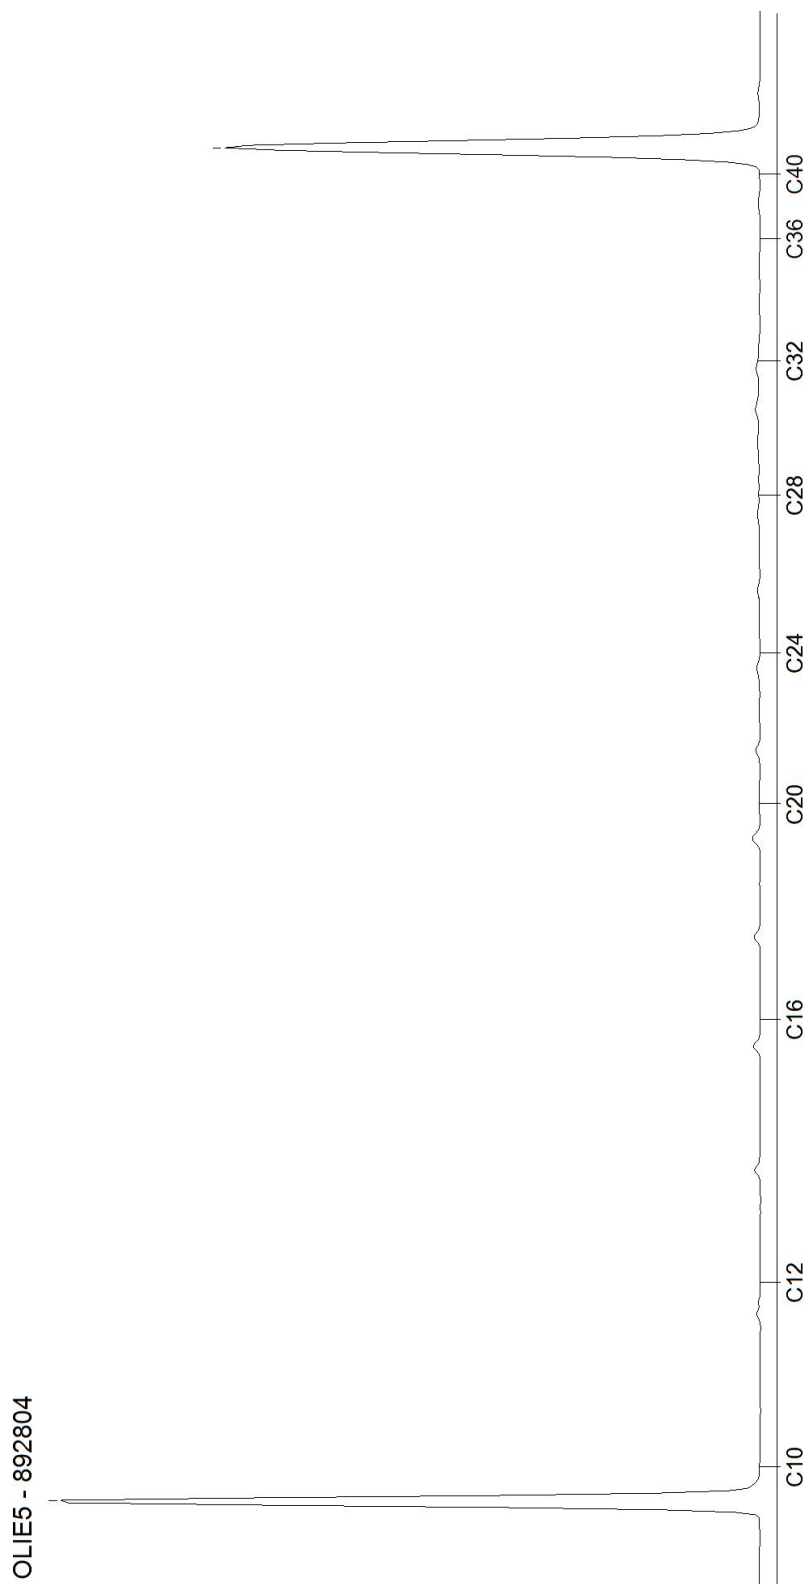
**Monster beschrijving: MIX(7.1 + 8.1 + 9.1 + 10.1 + 11.1)**

CHROMATOGRAM for Order No. 1116754, Analysis No. 892804, created at 14.01.2022 08:16:05

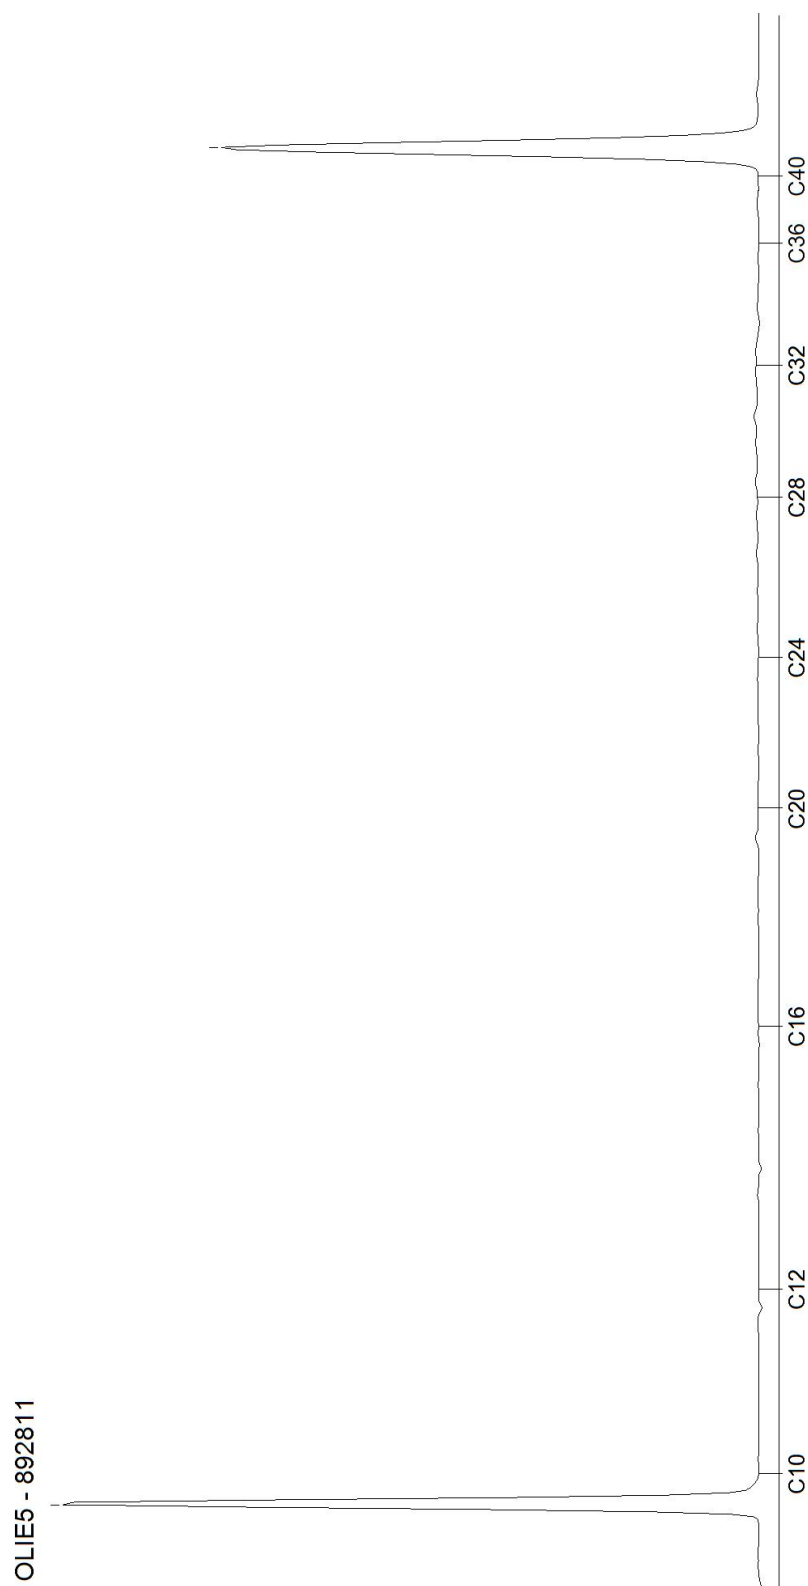
**Monster beschrijving: MIX(1.2 + 1.3 + 1.4 + 5.2 + 5.3 + 5.4)**

CHROMATOGRAM for Order No. 1116754, Analysis No. 892811, created at 14.01.2022 08:16:05

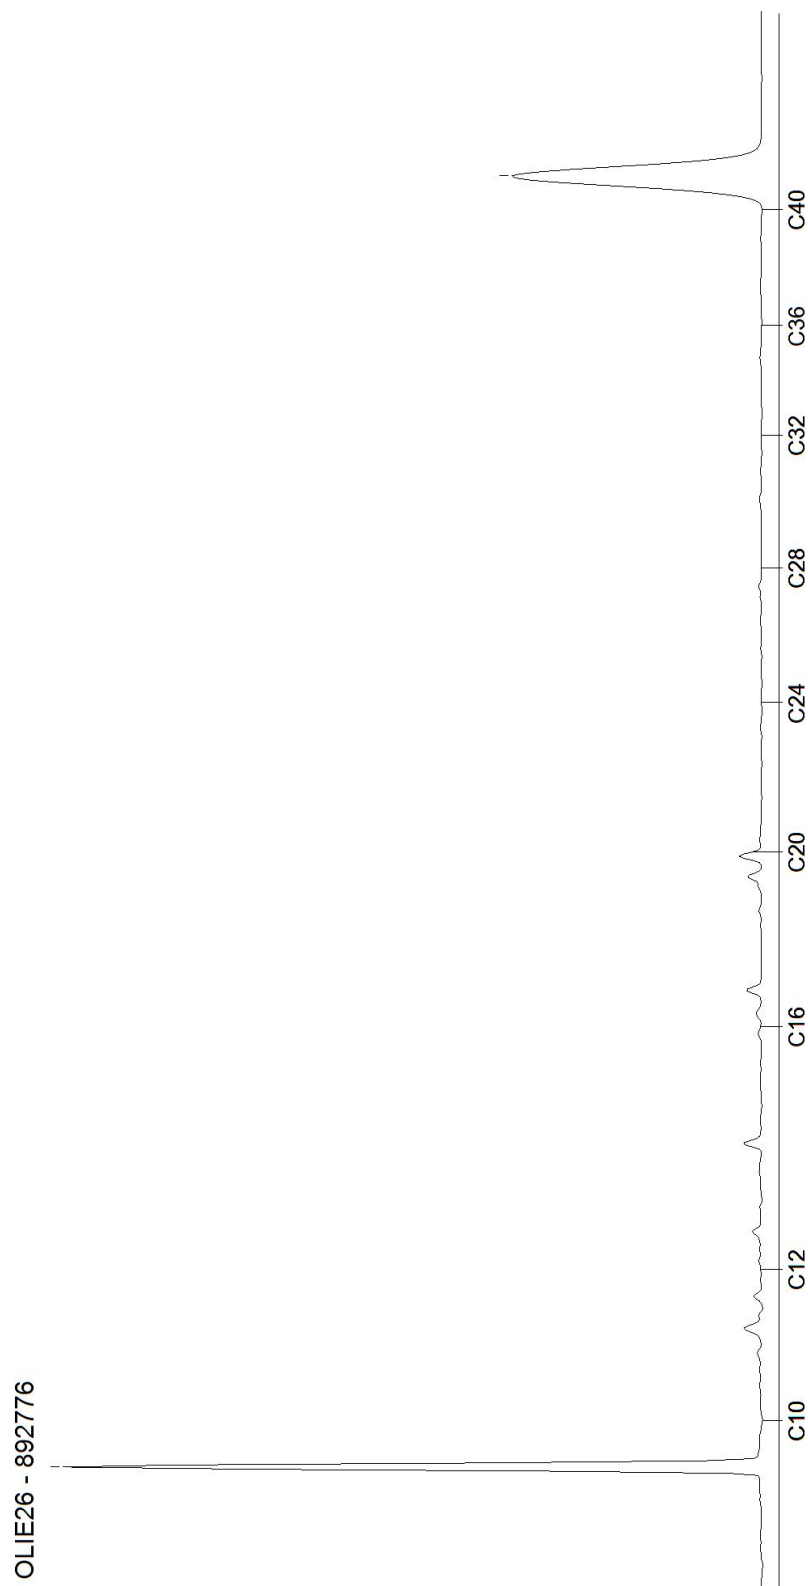
**Monster beschrijving: P1, grondwater**

CHROMATOGRAM for Order No. 1116750, Analysis No. 892776, created at 14.01.2022 14:24:12
