Vooronderzoek ter plaatse van  
**bekend als:**

**Kanaaldijk 5  
te Giethoorn**

**211178**

| RAPPORT | |
|---|---|
| Type onderzoek | Vooronderzoek |

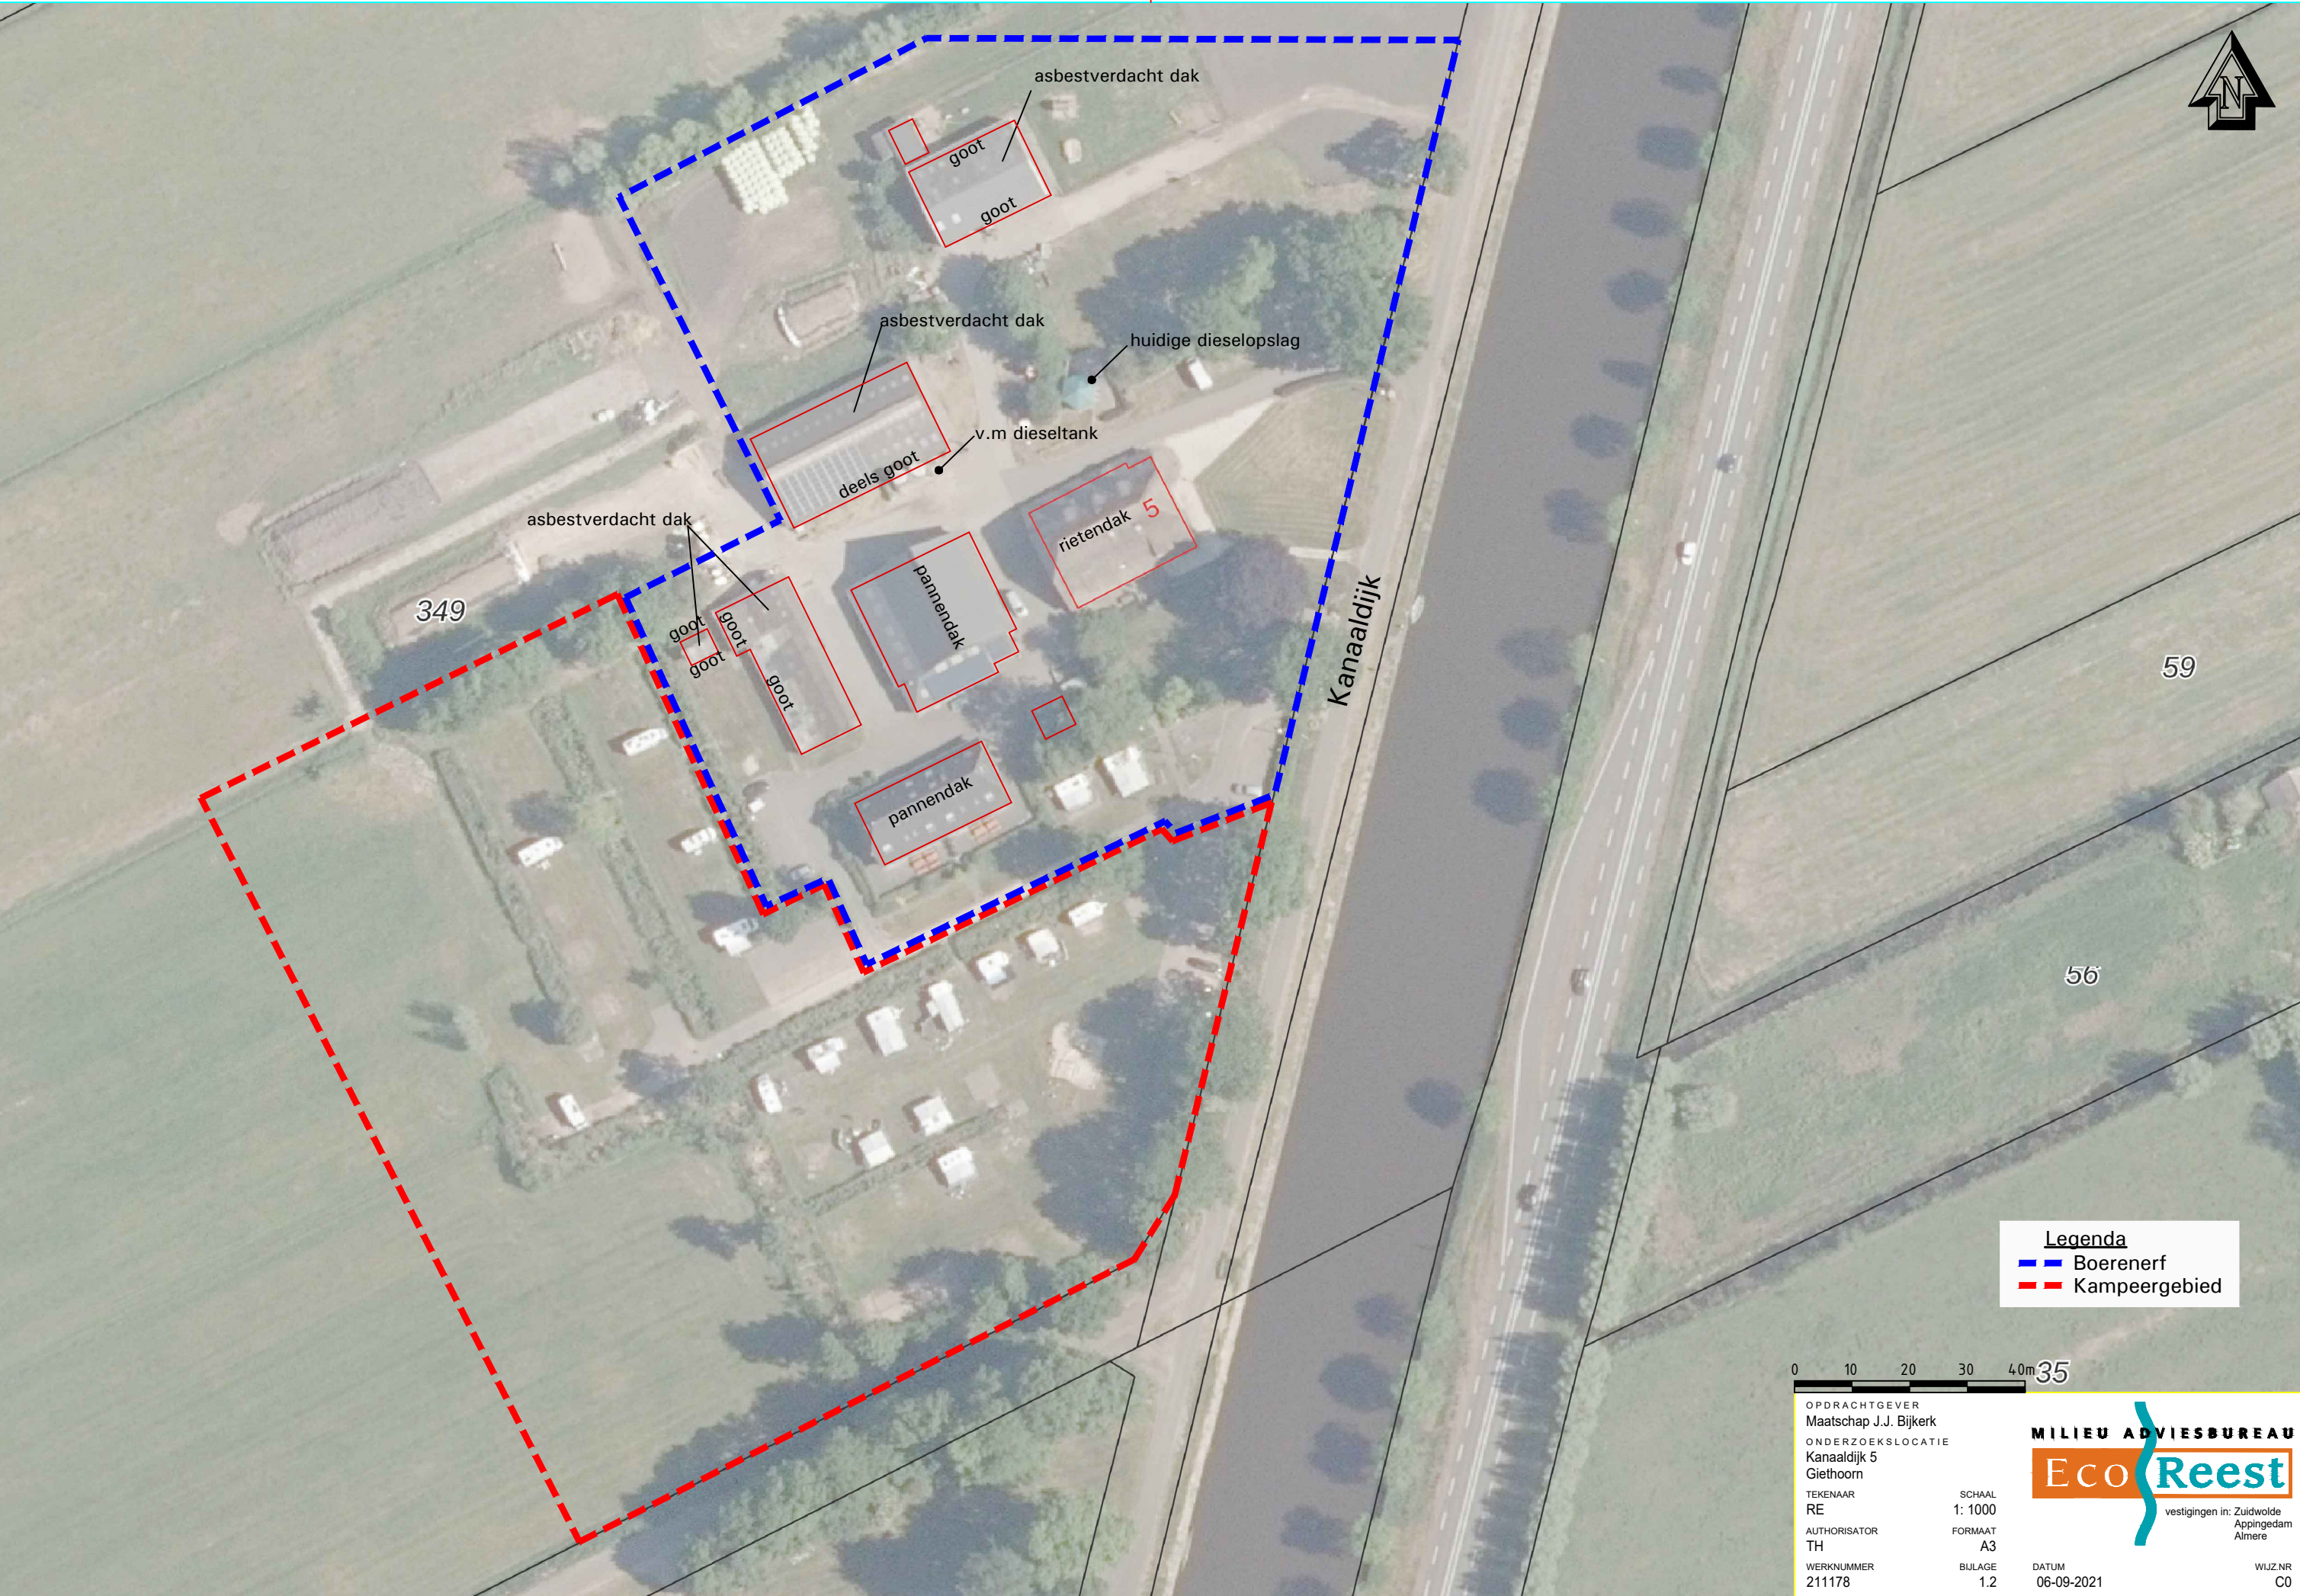
SCHAAL  
1: 1000  
FORMAAT  
A3  
BIJLAGE  
1.2

- Boerenerf
- Kampeergebied

OPDRACHTGEVER  
Maatschap J.J. Bijkerk  
ONDERZOEKSLOCATIE  
Kanaaldijk 5  
Giethoorn  
TEKENAAR  
RE  
AUTHORISATOR  
TH  
WERKNUMMER  
211178

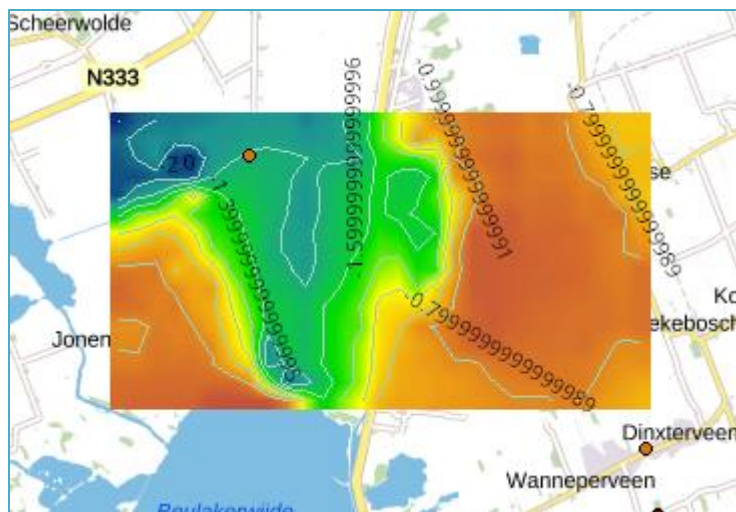
*Figuur 1 Isohypsen (bron: grondwatertools.nl)*

| | Informatiebron | Locatie en verdacht aspect | Verdachte parameter |
| | - | - | - |
| | <b>Richting grondwaterstroming, te verwachten grondwaterstand</b><br>Uit de isohypsenkaart van het Eerste Watervoerend Pakket (zie figuur 1 aan het einde van deze bijlage) is op te maken dat de grondwaterstroming globaal noord gericht is. Door het plaatselijk voorkomen van oppervlakte water (kanaal), variaties in maaiveldniveau en grondwaterbronneringen kan de stromingsrichting van het freatische grondwater (tevens het grondwater in het Eerste Watervoerend Pakket) hiervan afwijken.<br>De te verwachten grondwaterstand is 1,5 m-mv (bron: voorgaand rapport). | | |

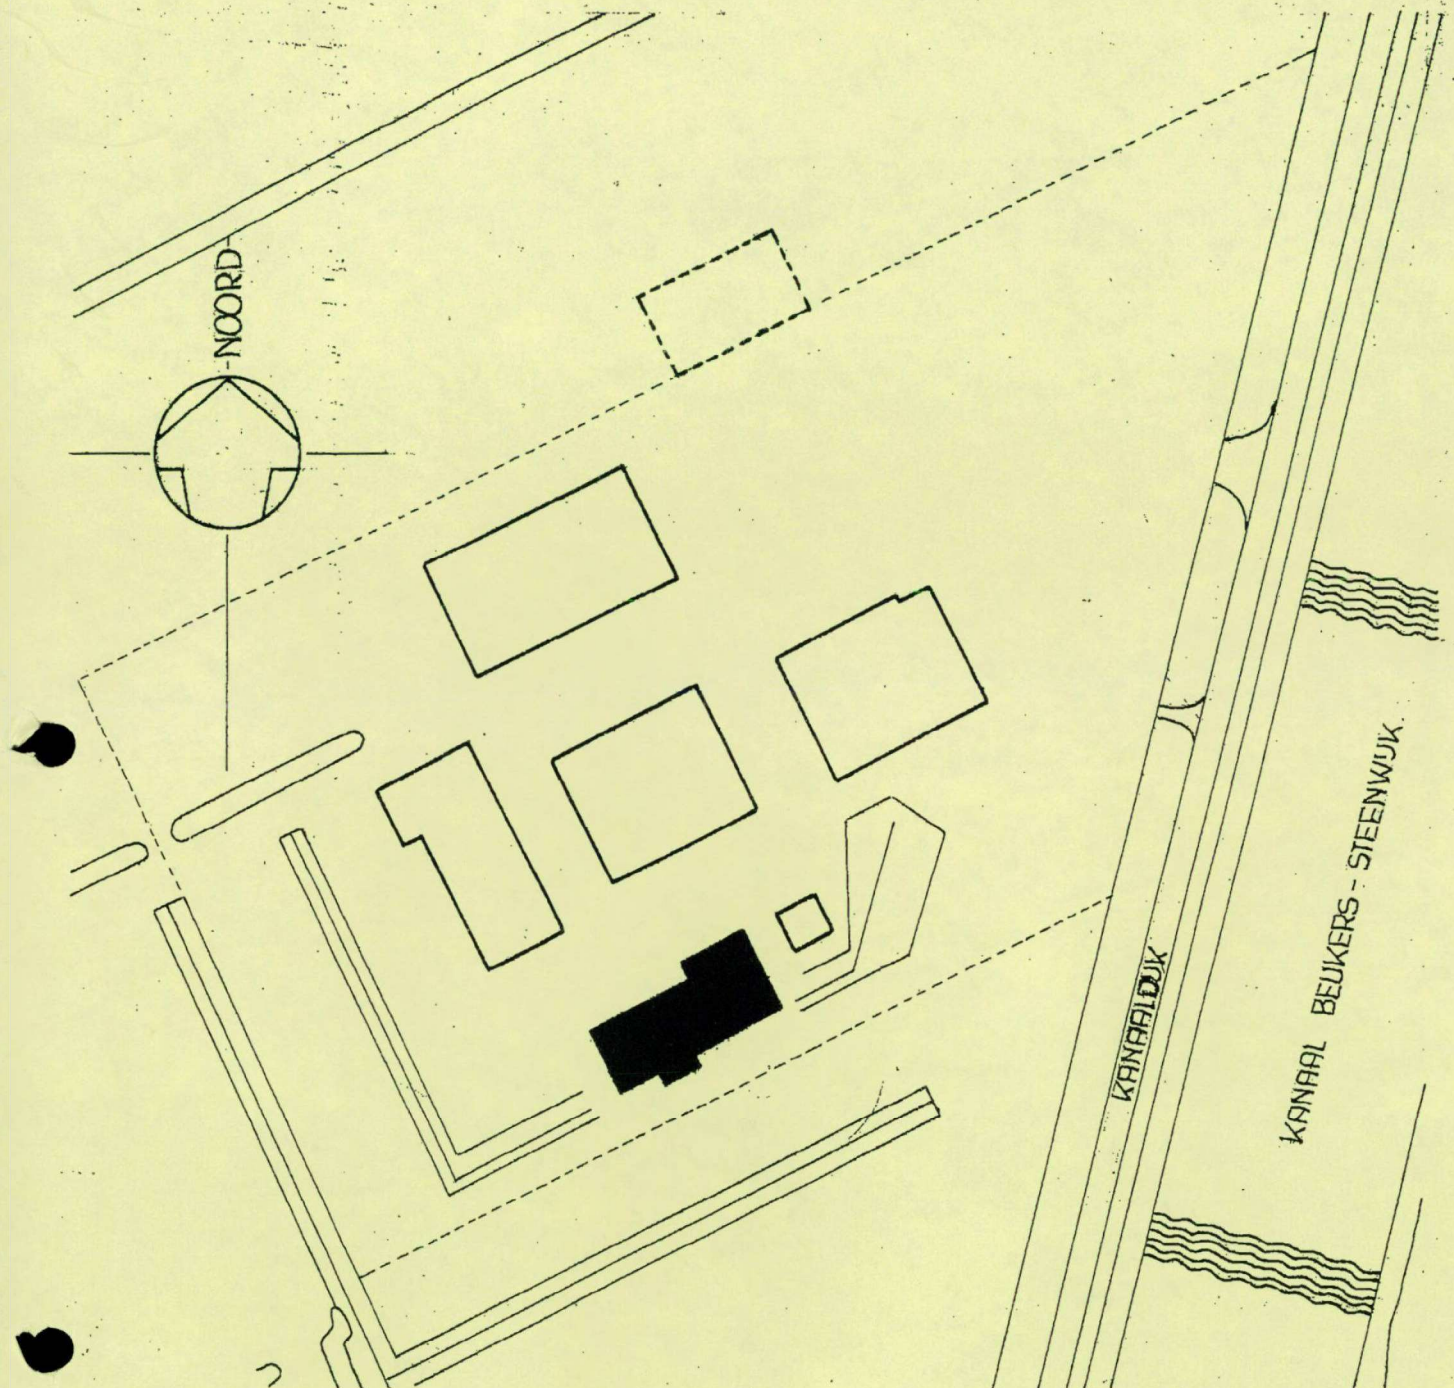
## BOUWPLAN RECREATIESCHUUR "KAMPHUIS" TE GIETHOORN

situatie schaal 1:1000.  
 kad.bekend gem. Brederwiede. sectie-G. nr.2008.
