B i j l a g e 3 .

B o m e n e f f e c t a n a l y s e

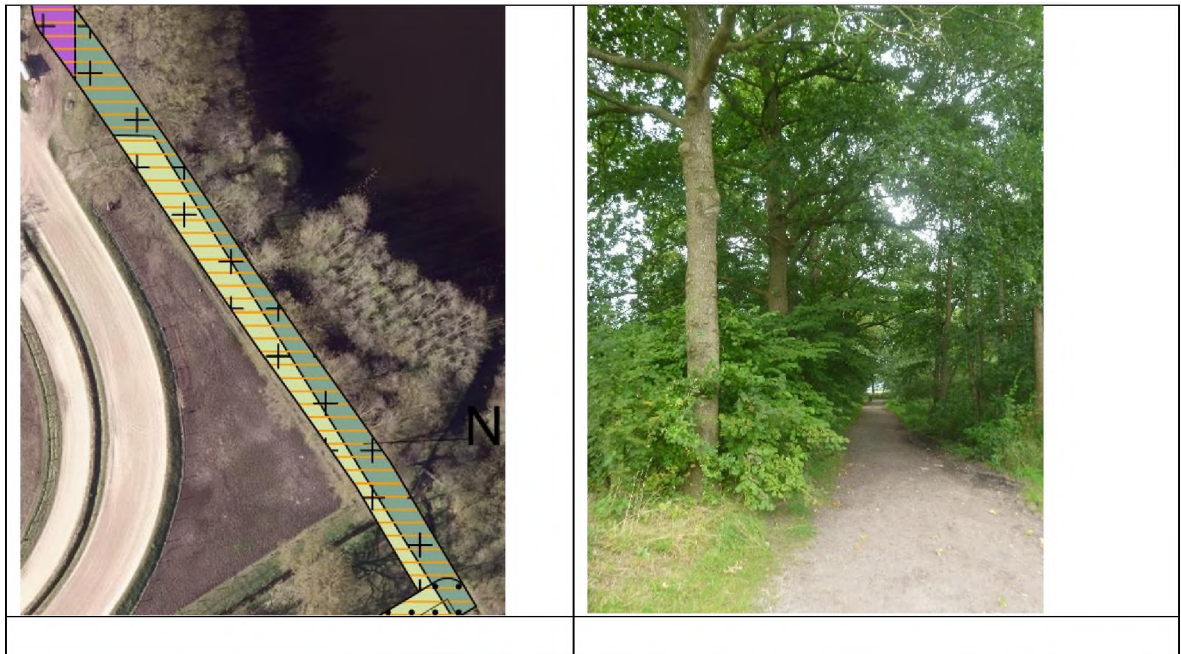
## Deelgebied 1

Het Kolonienpad is een onverhard pad met aan beide zijden een houtopstand bestaande uit een bomenrij met onderbeplanting. De bomen zijn vitaal en verkeren in een goede conditie. De wortels van de bomen zullen voor een groot deel onder het pad liggen, omdat de verdichting van de ondergrond van een onverhard pad gering is.

Het verwijderen van de gasleiding langs deze houtopstand kan een nadelig effect hebben op de houtopstand. Er zullen waarschijnlijk veel wortels die voor de stabiliteit van de bomen zorgen worden beschadigd, wat de bomen windworp gevoelig maakt.

In kaart brengen waar de gasleiding precies in het veld is gesitueerd. Dit kan door proefsleuven te graven. Vervolgens kan er precies bepaald worden wat het effect is op de bomen als de gasleiding wordt verwijderd.

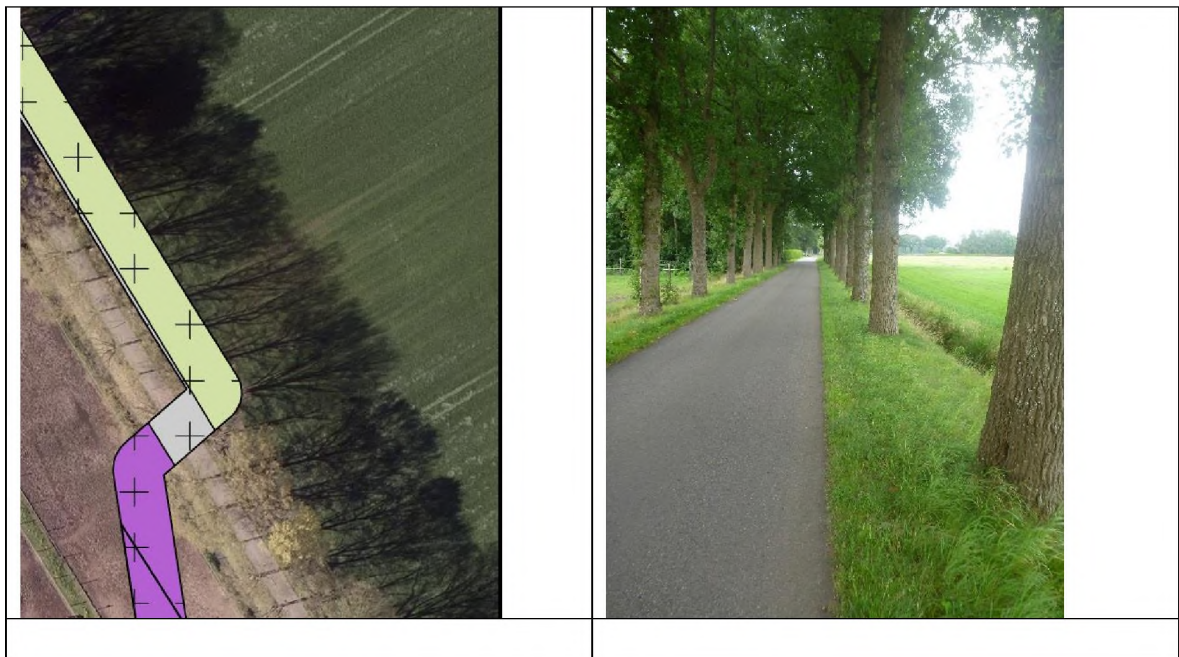
## Deelgebied 2

Langs dit deel van de Kerkhoflaan staat aan beide zijden een bomenrij van bijna volwassen eiken. De bomen hebben een goede vitaliteit en verkeren in een goede conditie. De wortels van de bomen groeien hoofdzakelijk in de berm langs de weg.

Het verwijderen van de gasleiding langs deze houtopstand heeft nadelig effect op de houtopstand. De bomen staan dicht langs de weg, als de gasleiding wordt uitgegraven zal de stabiliteit van de bomen in gevaar komen. De bomen worden dan windworp gevoelig.

De gasleiding niet verwijderen.

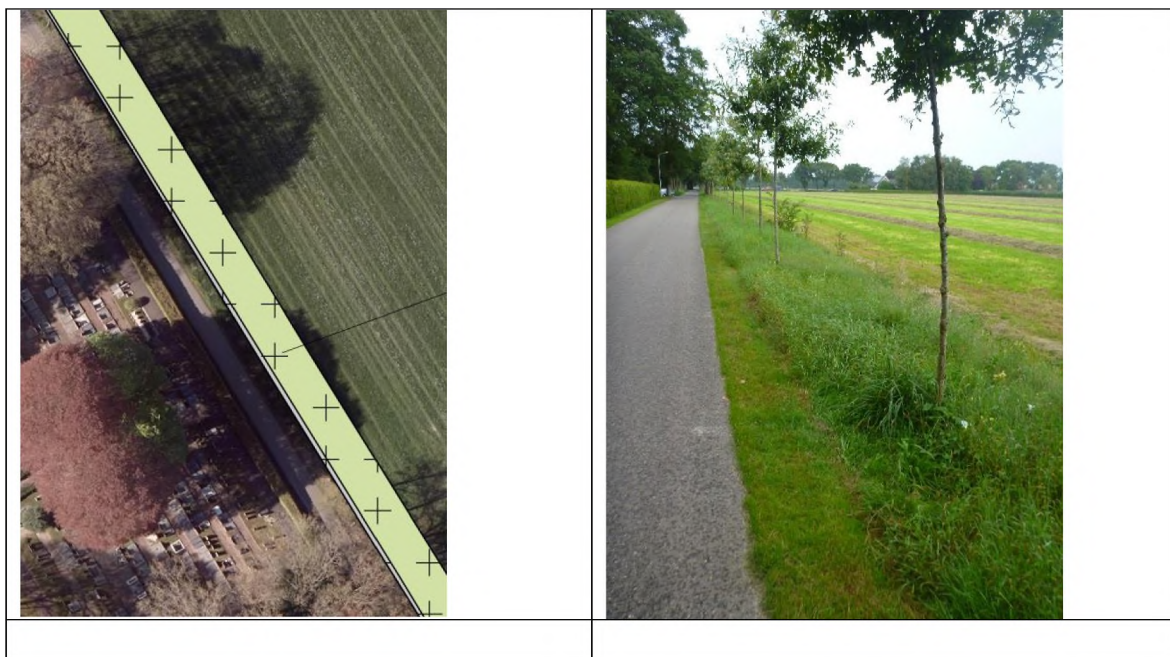
### Deelgebied 3

Langs dit deel van de Kerkhoflaan staat ten hoogst van de begraafplaats aan de oost zijde van de weg een bomenrij van jonge eiken die recentelijk zijn aangeplant. De bomen hebben een goede vitaliteit en verkeren in een goede conditie.

Het verwijderen van de gasleiding langs deze houtopstand heeft geen nadelig effect op de houtopstand. De bomen hebben nog een vrij kleine wortelkluit.

De gasleiding kan verwijderd worden als de sleuf zo dicht mogelijk langs de weg wordt gegraven.

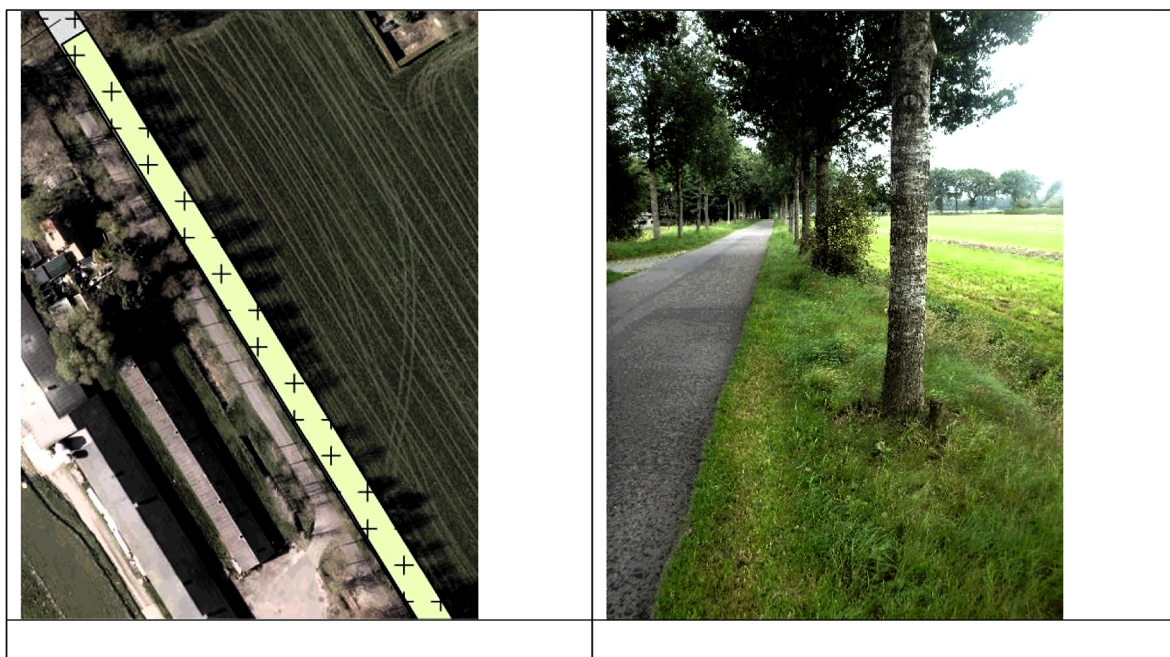
Vanaf de begraafplaats in noordelijke richting van de Kerkhoflaan staat aan beide zijden van weg een bomenrij van jonge eiken. De bomen zijn nog in de jeugdfase en verkeren in een goede conditie en vitaliteit.

Het verwijderen van de gasleiding langs deze houtopstand kan een nadelig effect op de houtopstand.

In kaart brengen waar de gasleiding precies in het veld is gesitueerd. Dit kan door proefsleuven te graven. Vervolgens kan er precies bepaald worden wat het effect is op de bomen als de gasleiding wordt verwijderd.
