Datum: 24-8-2023  
Ons kenmerk: 5408  
Betreft: effectbeoordeling steenmarter schuur Leeuwte 33a Sint Jansklooster

## - Briefnotitie

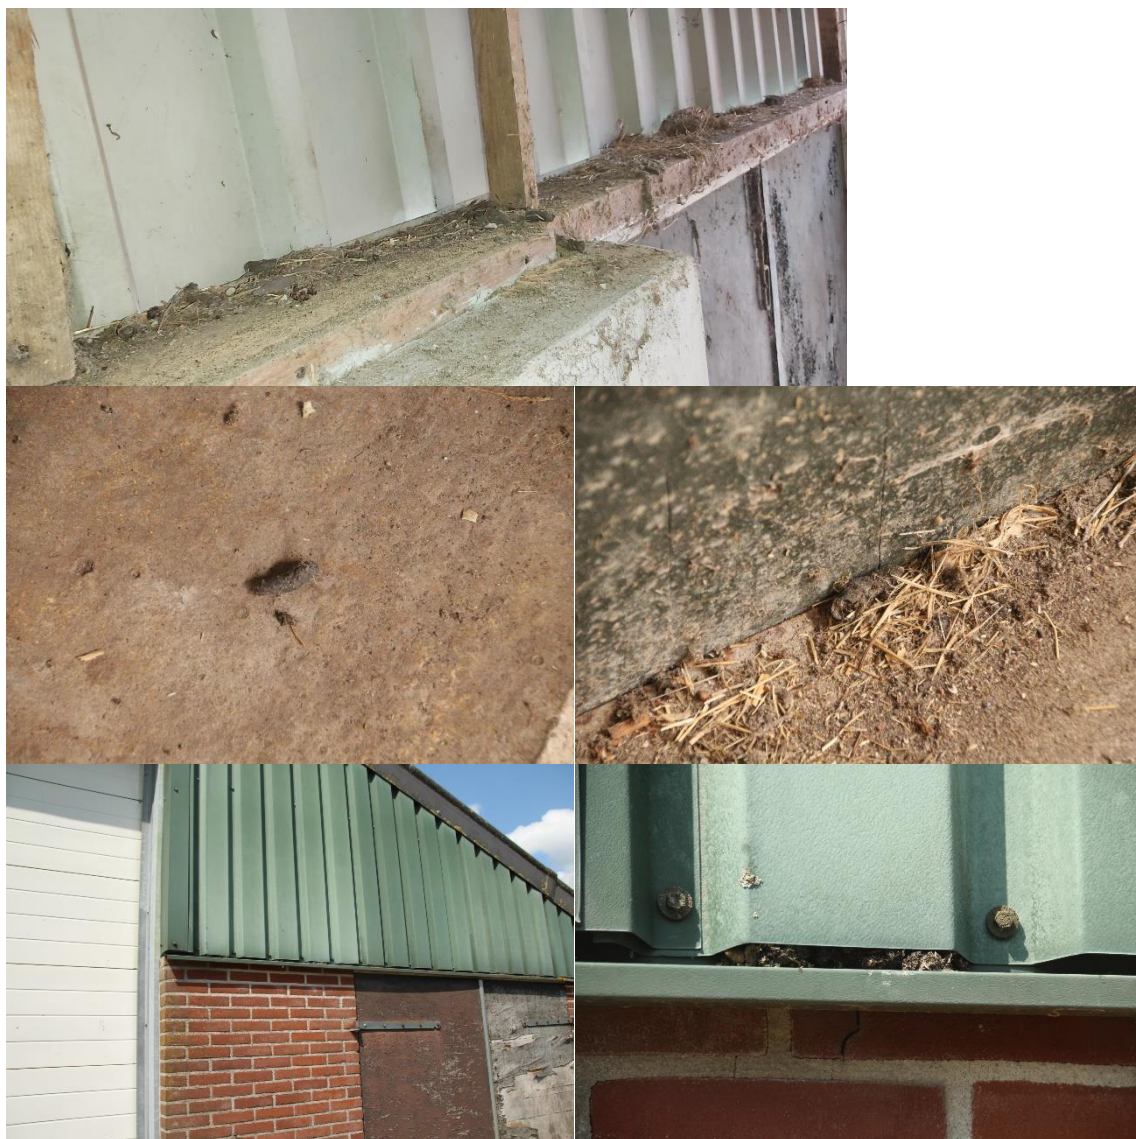
fotobijlage

Tijdens het veldbezoek zijn uitwerpselen van een steenmarter waargenomen. Er zijn uitsluitend oude uitwerpselen waargenomen. Een actieve latrine is doorgaans ook vanwege de stank goed vast te stellen. Oude uitwerpselen zijn ingedroogd en ruiken niet meer zo sterk als verse uitwerpselen.

De duidelijk zichtbare uitwerpselen, aan de onderzijde van de damwandplaten, zijn niet opgemerkt tijdens het veldbezoek van 26 juli 2022. Gezien de duidelijke zichtbaarheid, kunnen deze uitwerpselen toen niet gemist zijn tijdens het onderzoek; oftewel, de verblijfplaats is in gebruik genomen na juli 2022.

De schuur vormt geen vaste rust- of voortplantingsplaats voor steenmarters en geen nestplaats van huismussen. Het slopen van de schuur vormt geen overtreding van een verbodsbepaling.
