Verkennd bodemonderzoek  
ter plaatse van:

**Eeser Gaard  
te Steenwijk**

**181837**

| Type onderzoek | Verkennd bodemonderzoek |

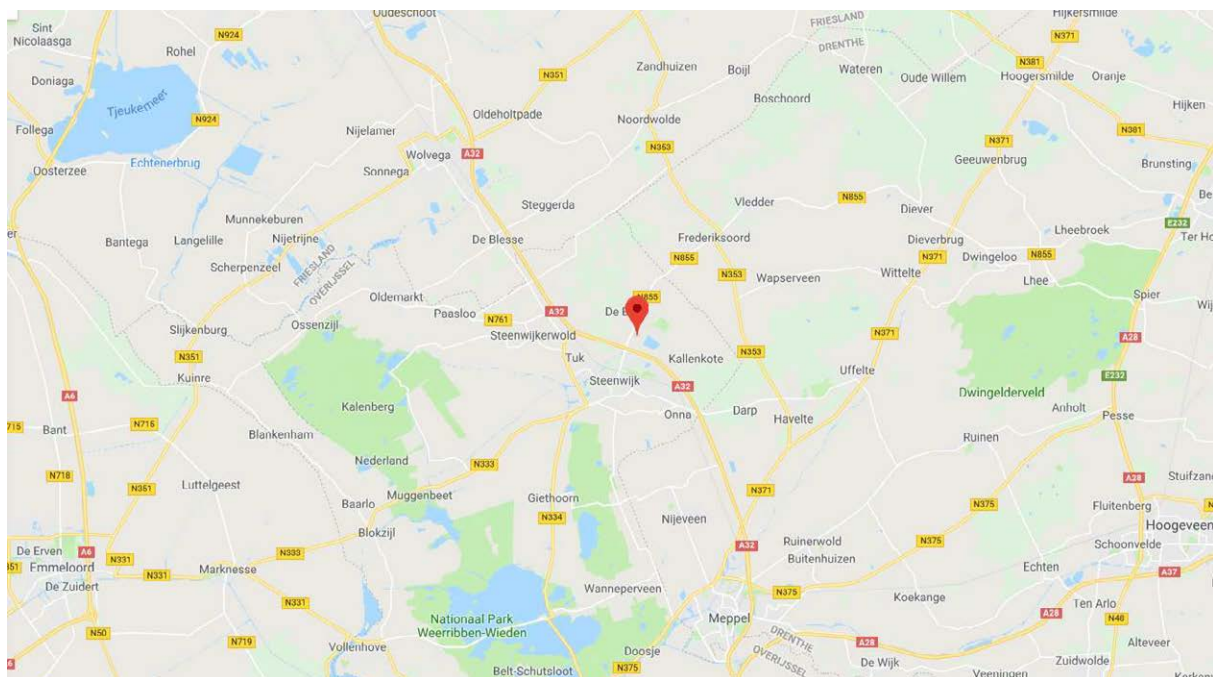
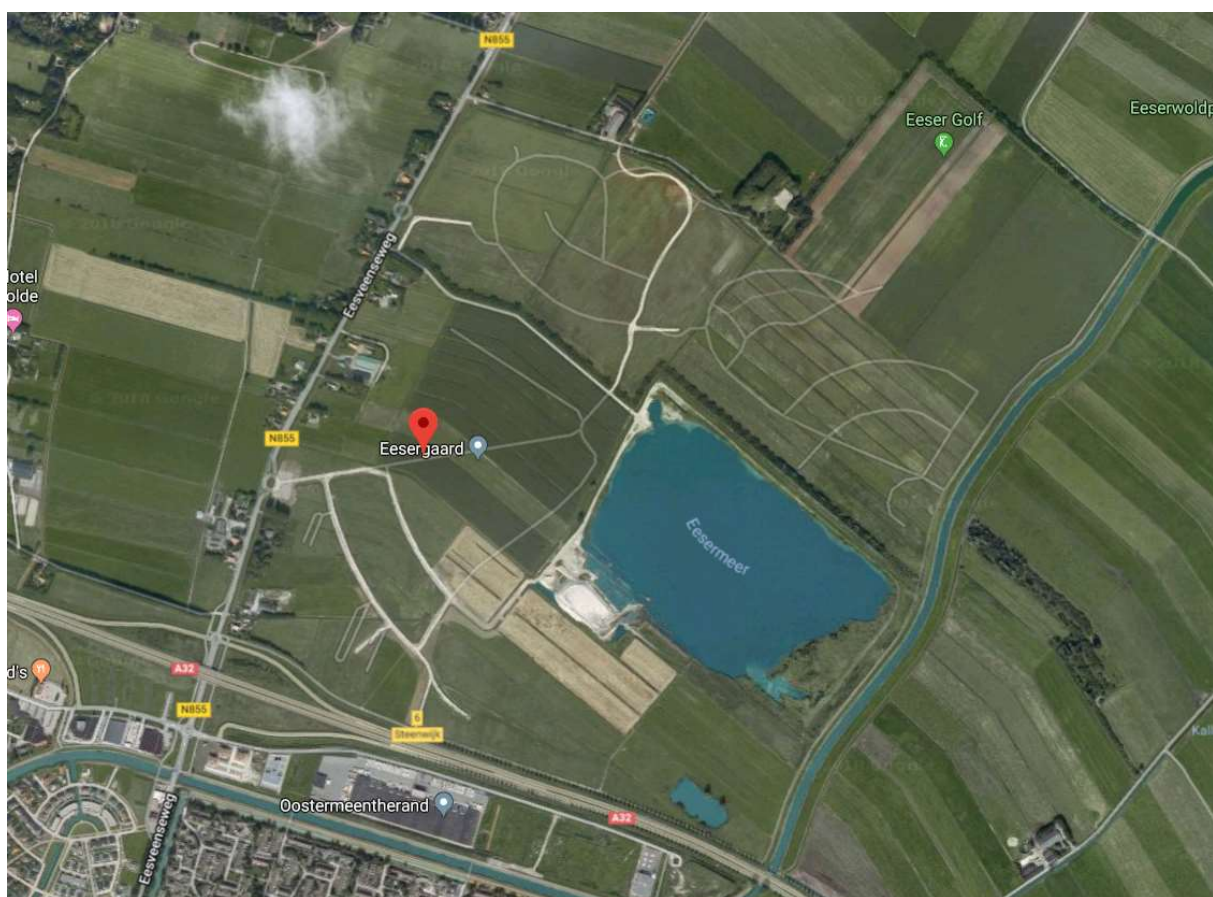
## Bijlage 1.1

## Regionale ligging onderzoekslocatie met luchtfoto

- Legenda**
- Boring
  - Boring brandplek
  - - - Onderzoeksterrein
  - ▨ Valt buiten onderzoek

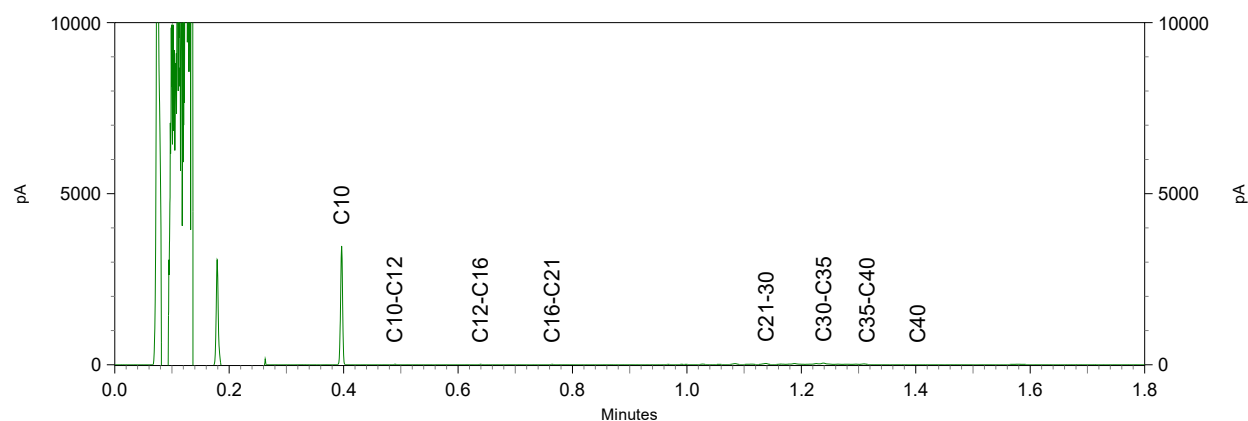
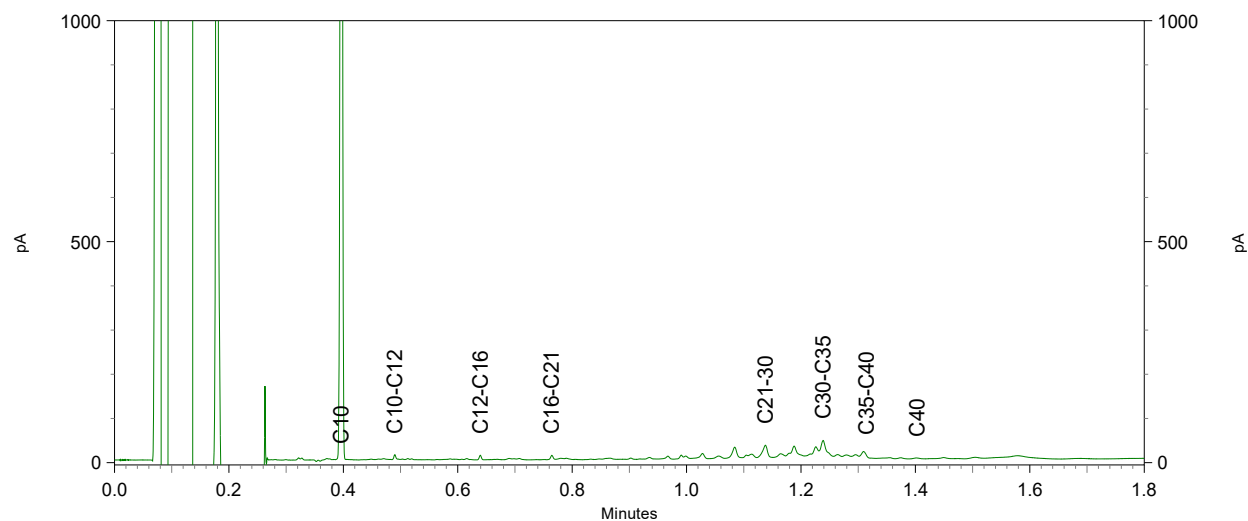
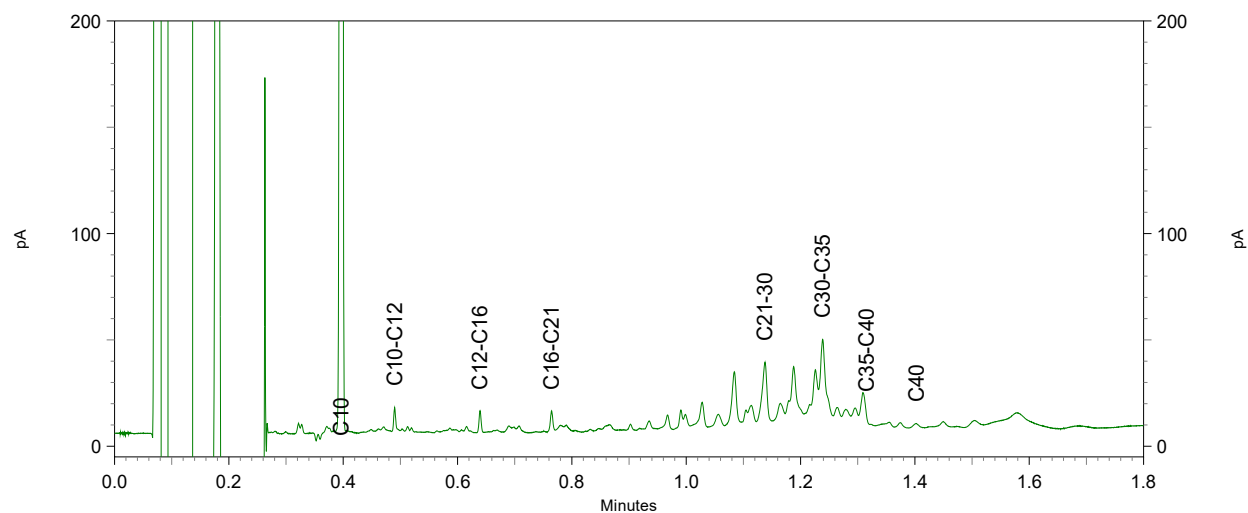
## Chromatogram TPH/ Mineral Oil

Sample ID.: 10354840

Sample description.: Mp. 9, 15 en 47, 09: 0-50, 15: 0-50, 47: 0-50

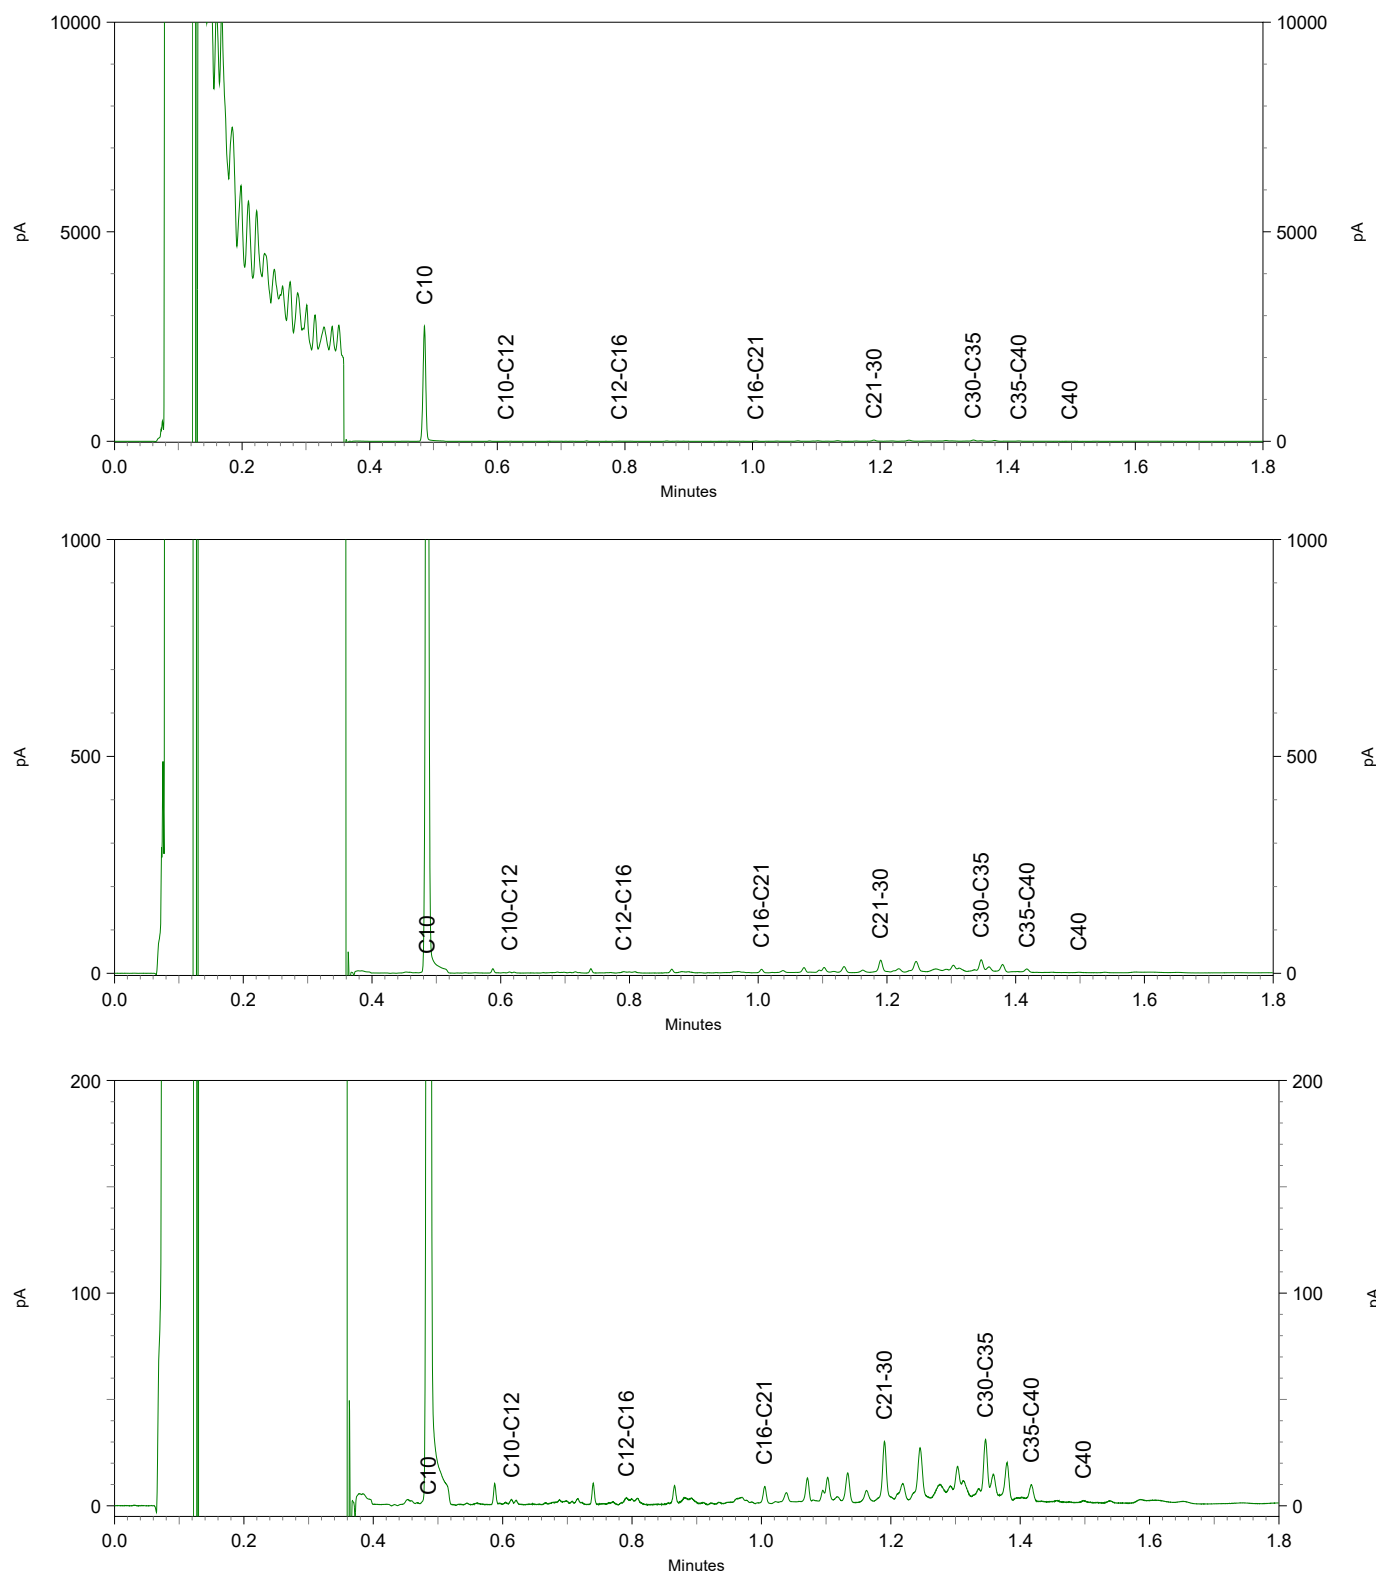
## Chromatogram TPH/ Mineral Oil

Sample ID.: 10354841

Sample description.: Mp. 12 t/m 14 en 19 t/m 25, 12: 0-50, 13: 0-50, 14  
V

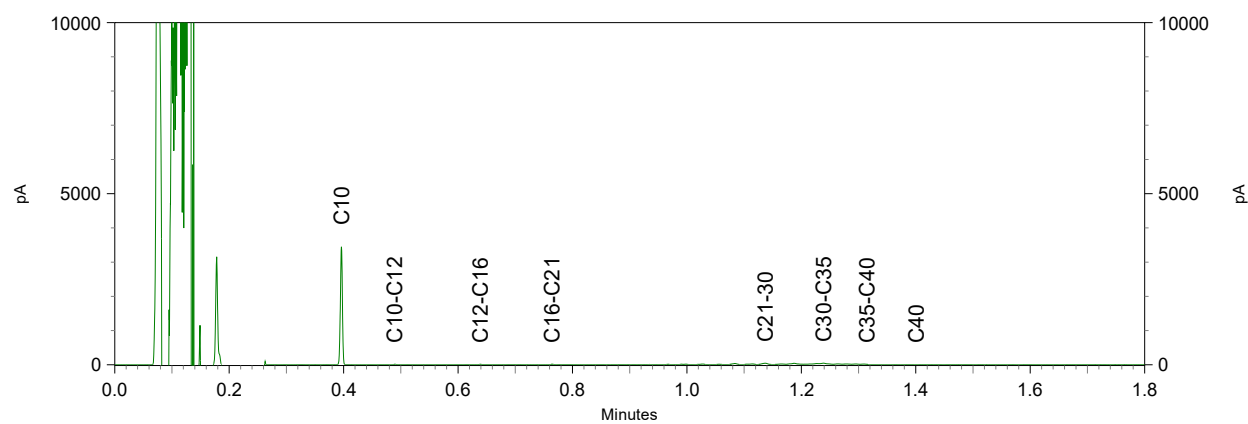
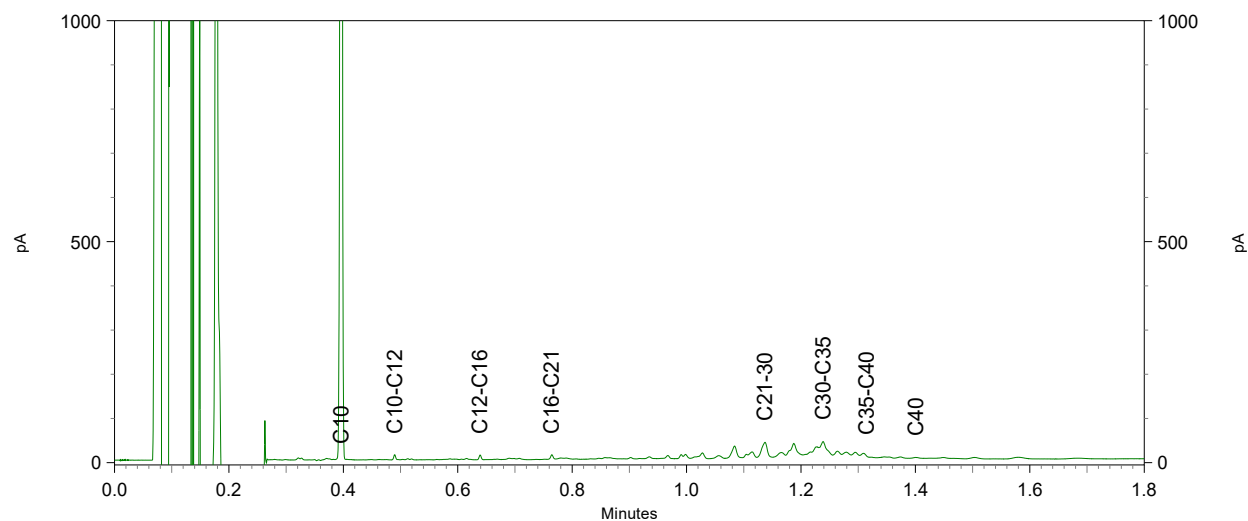
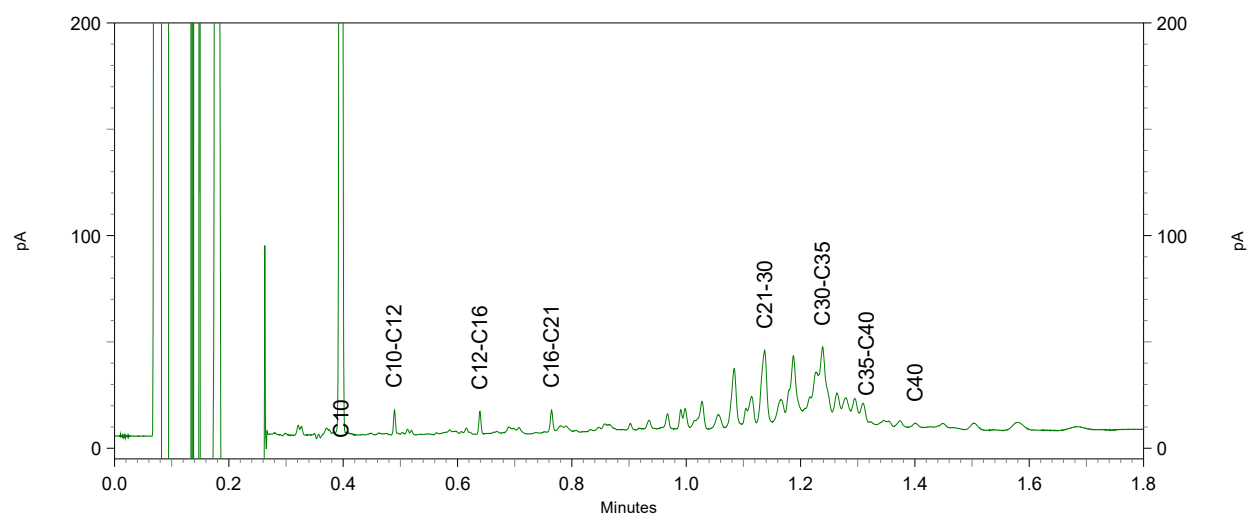
## Chromatogram TPH/ Mineral Oil

Sample ID.: 10354844

Sample description.: Mp. 27 t/m 30, 32, 34, 40 t/m 42 en 50, 27: 0-50,

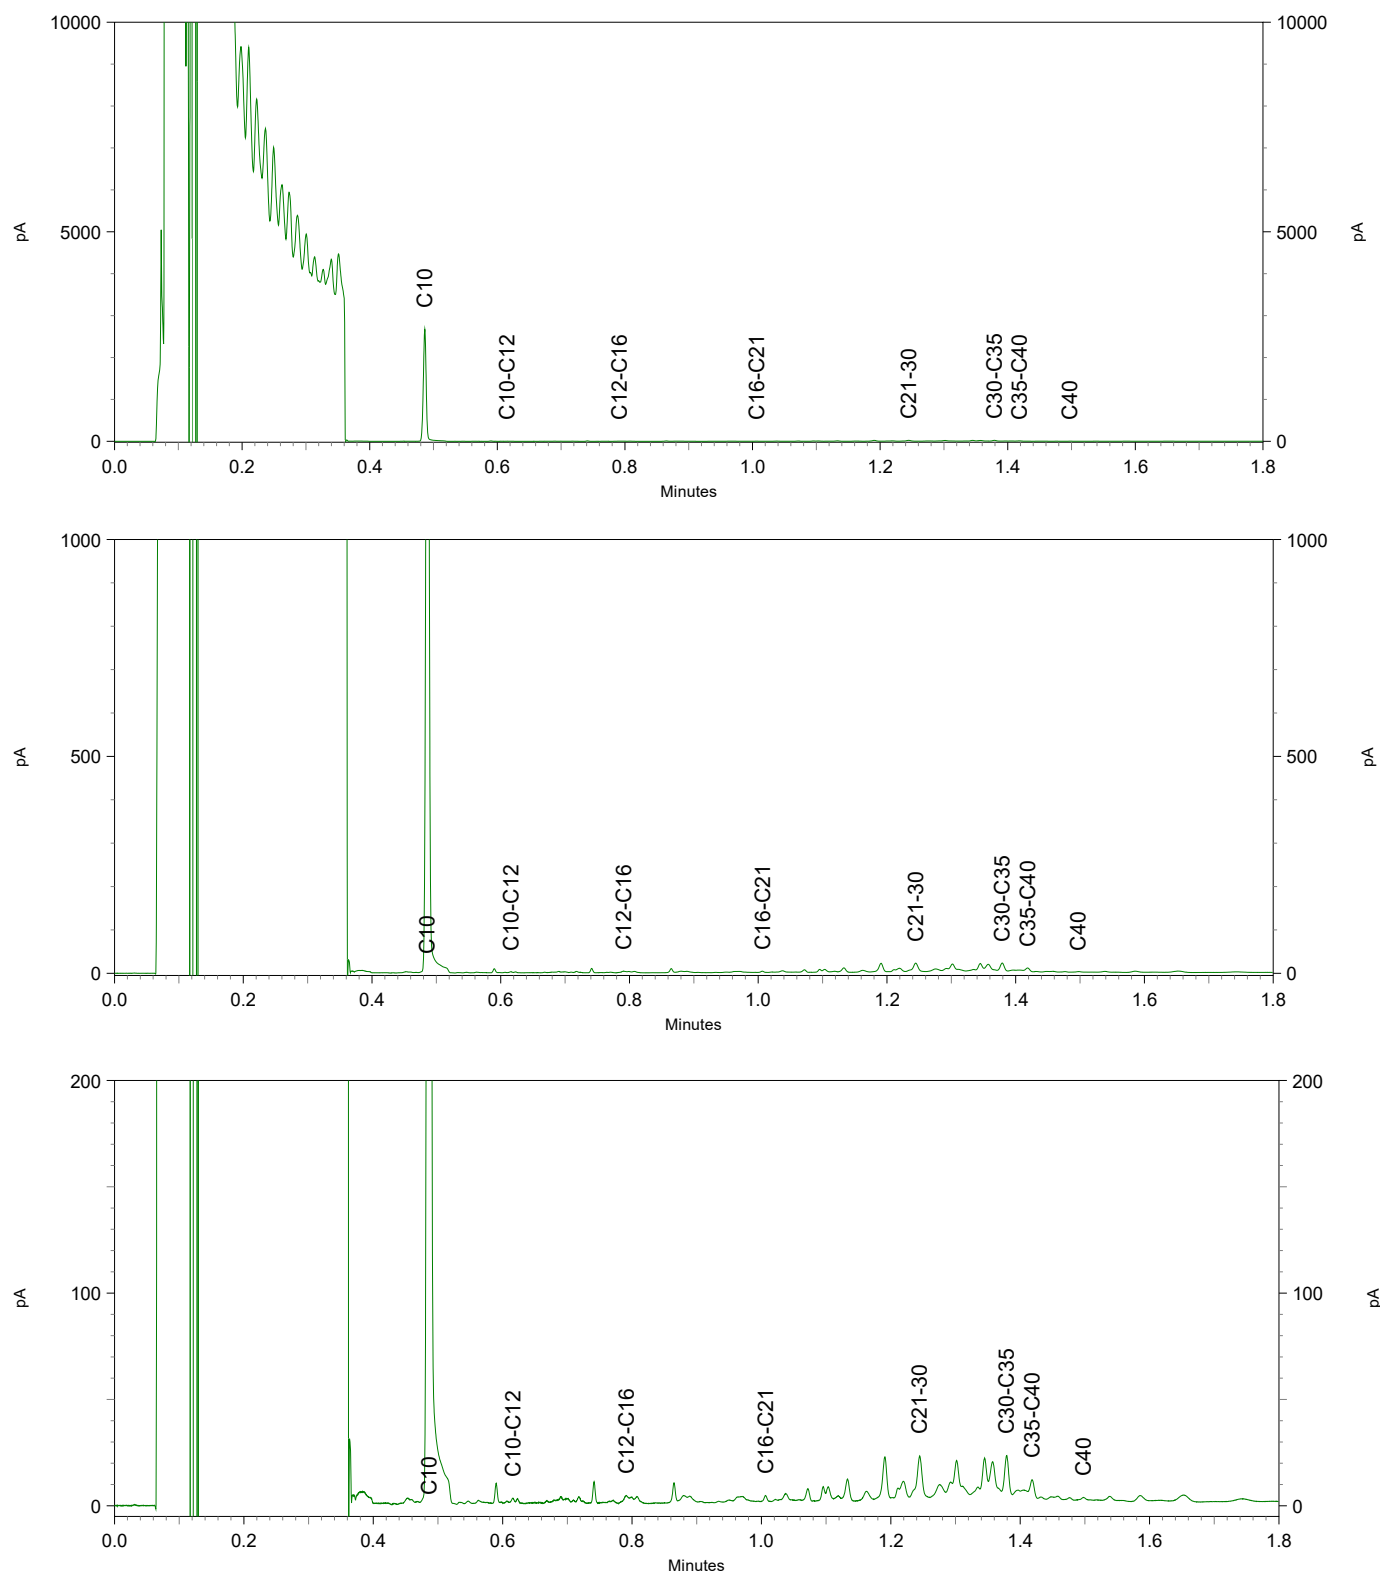
## Chromatogram TPH/ Mineral Oil

Sample ID.: 10354846

Sample description.: Mp. 56, 56: 0-50

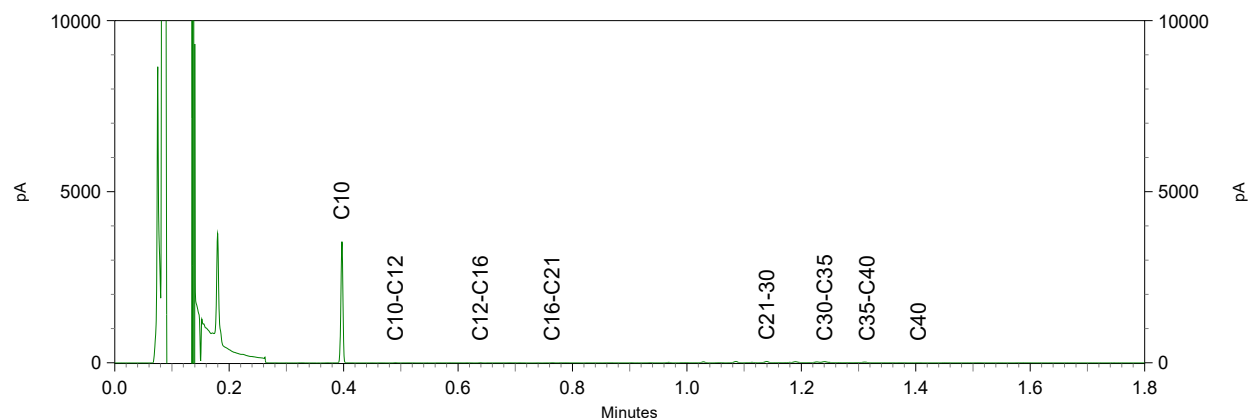
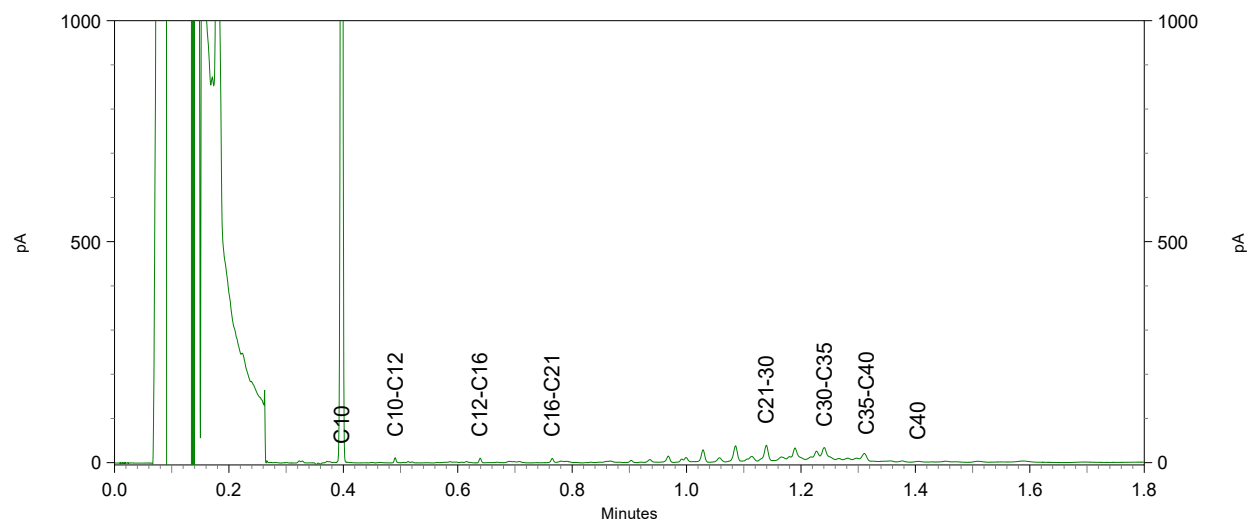
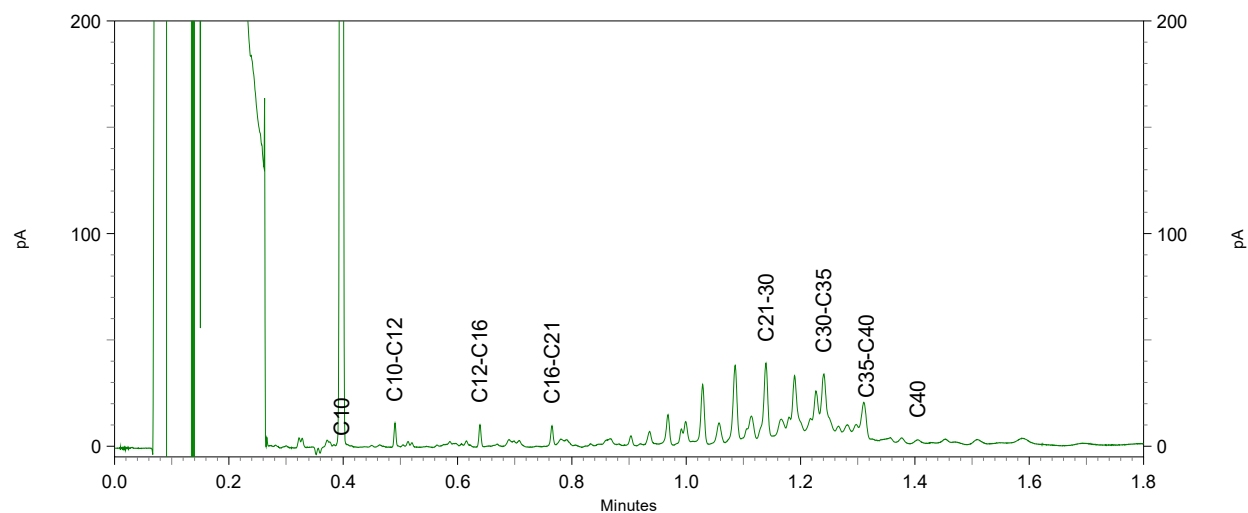
## Chromatogram TPH/ Mineral Oil

Sample ID.: 10354849

Sample description.: Mp. 61 t/m 65, 69 en 73 t/m 75, 61: 0-50, 62: 0-50

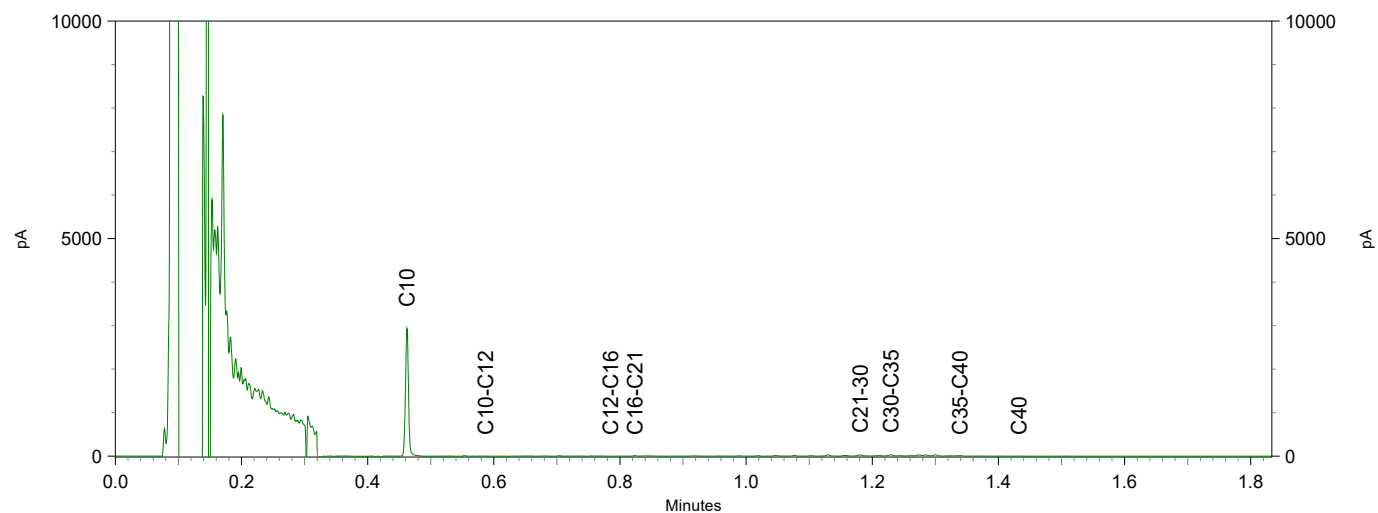
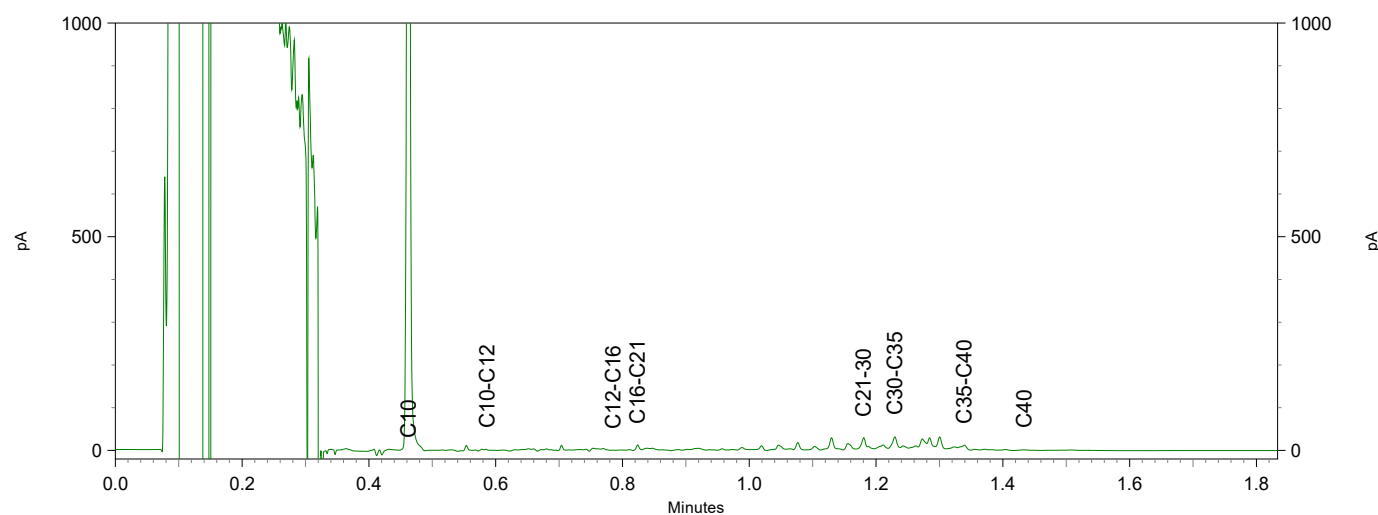
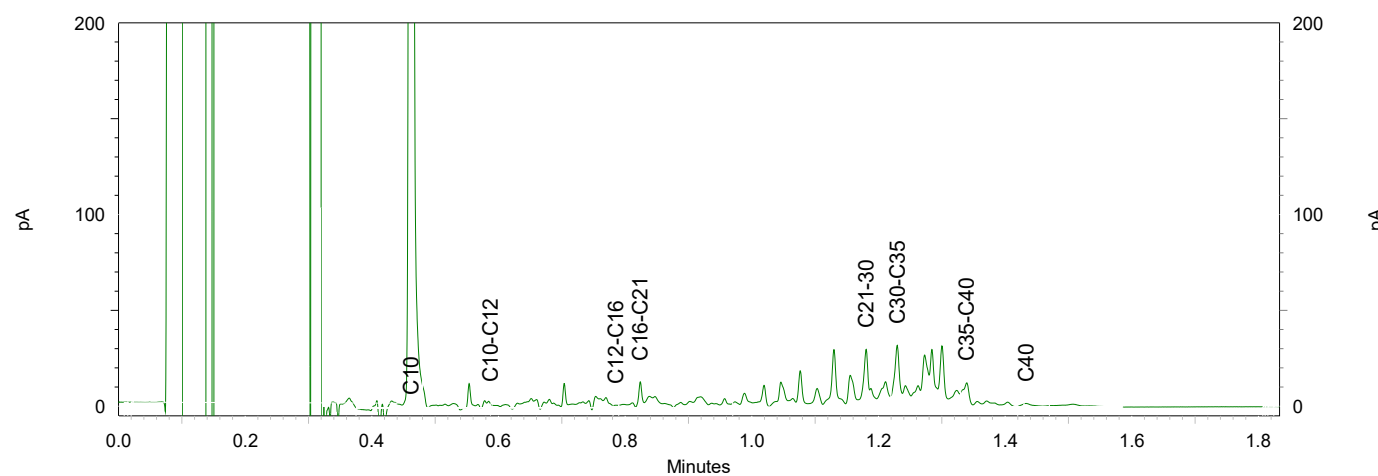
## Chromatogram TPH/ Mineral Oil

Sample ID.: 10354852

Sample description.: Mp. 89 t/m 96 en 98, 89: 0-50, 96: 0-50, 90: 0-50,  
V

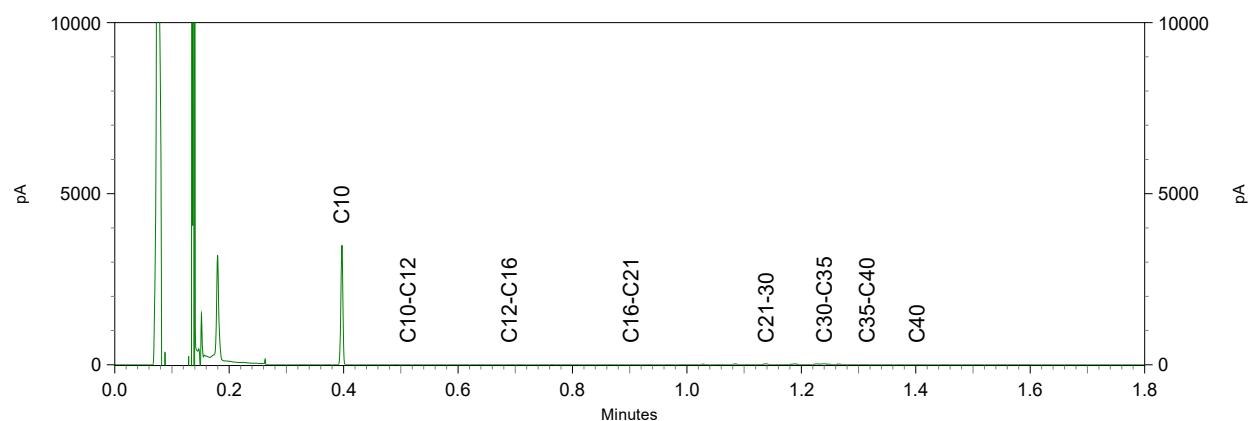
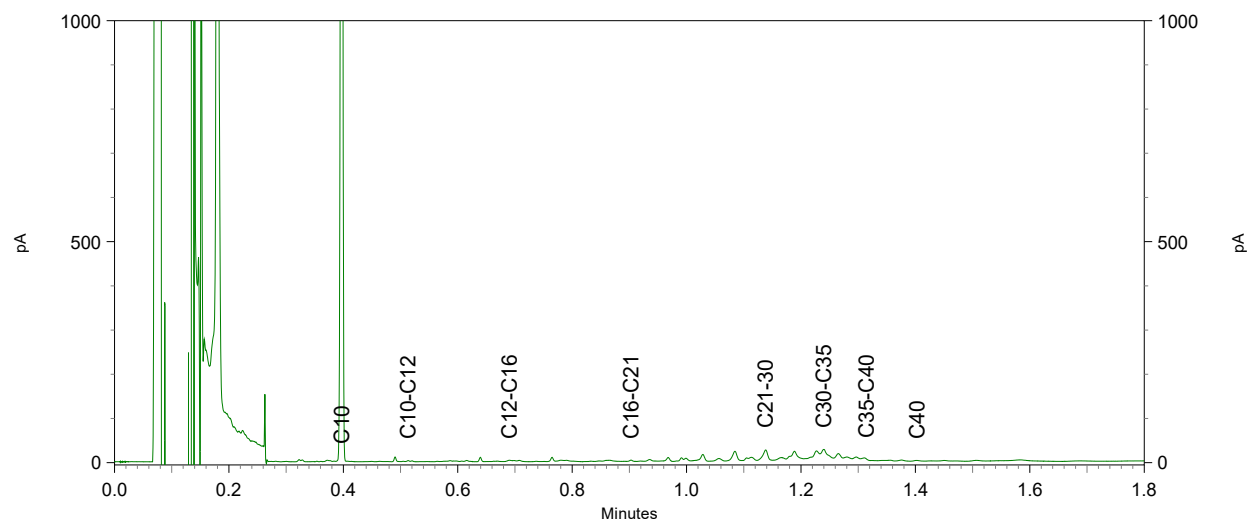
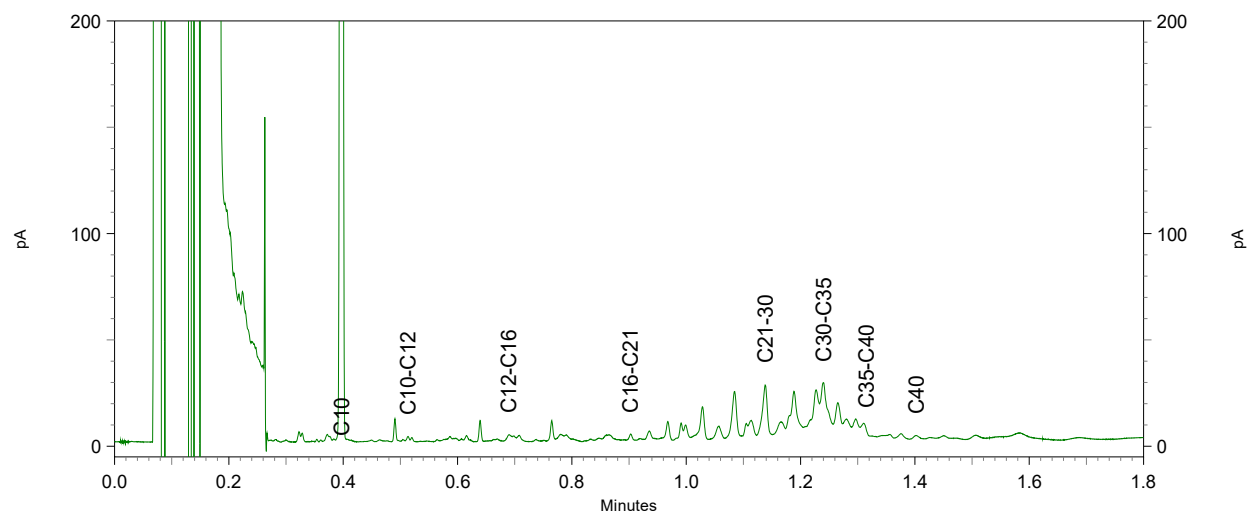
## Chromatogram TPH/ Mineral Oil

Sample ID.: 10354855

Sample description.: Mp. 119 t/m 121, 125, 126 en 129 t/m 133, 119: 0-5  
V

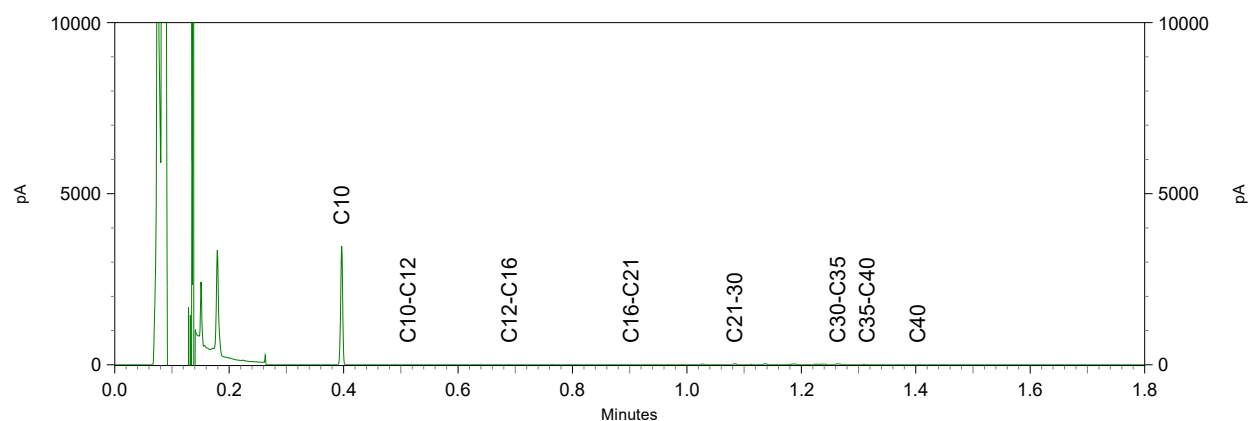
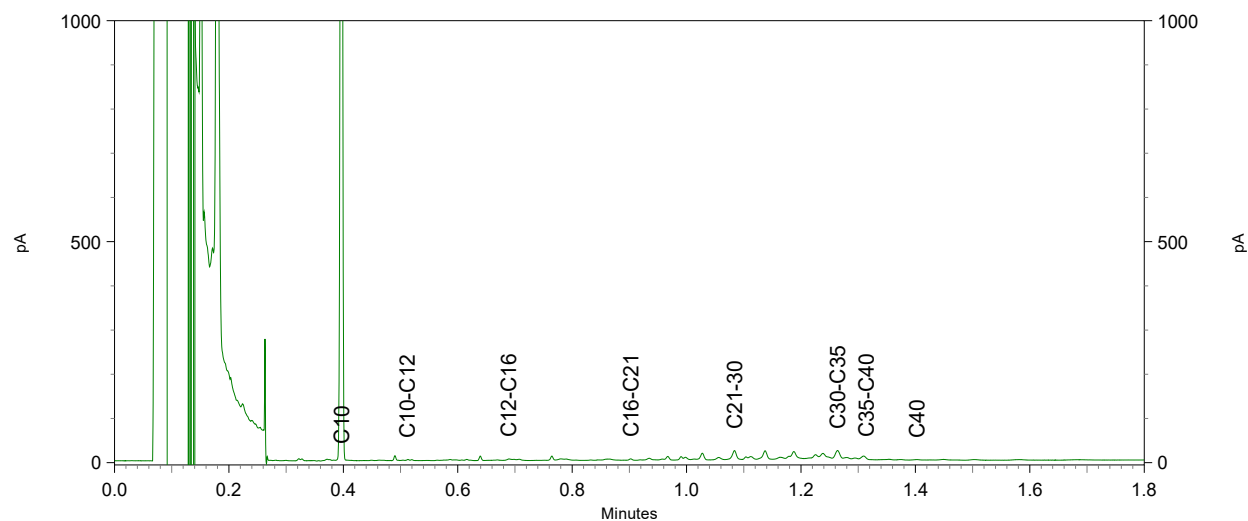
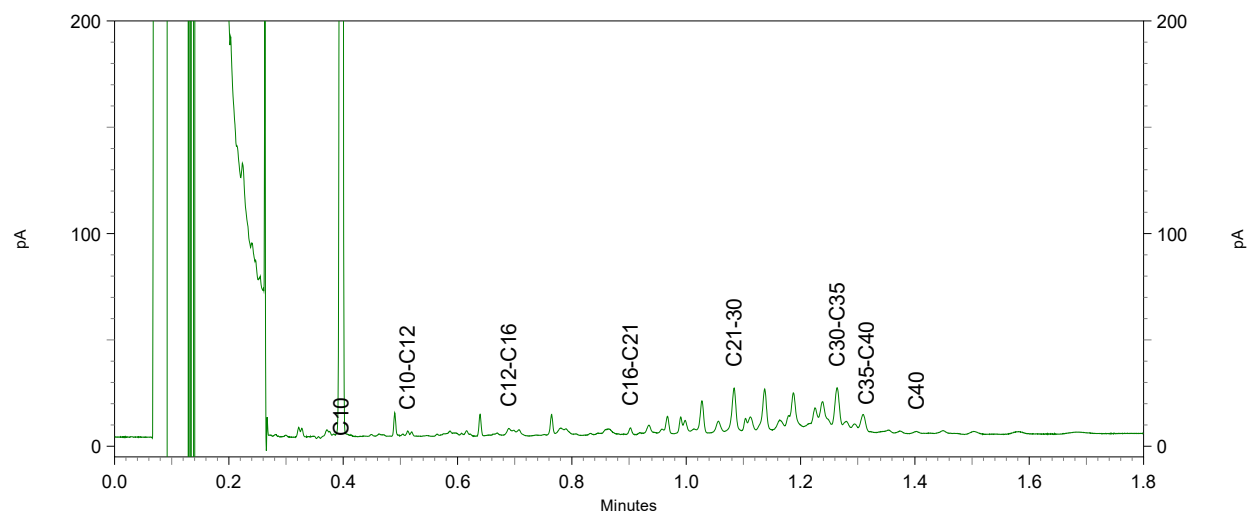
Sample description.: Mp. 254, 258, 259, 265 t/m 269, 271 en 272, 254: 0  
V

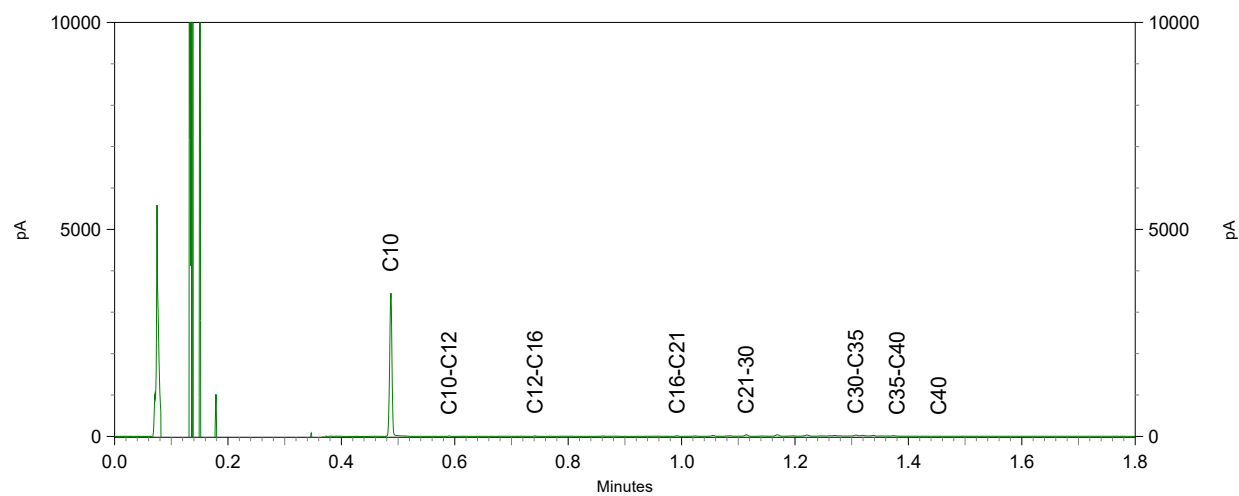
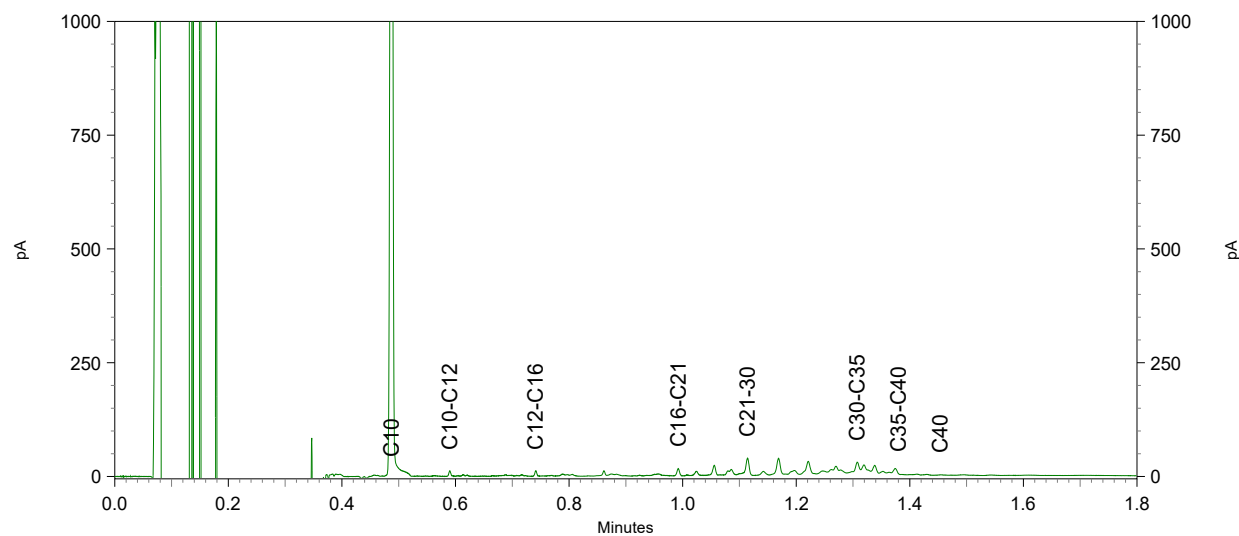
Sample description.: Mp. 276, 276: 0-50

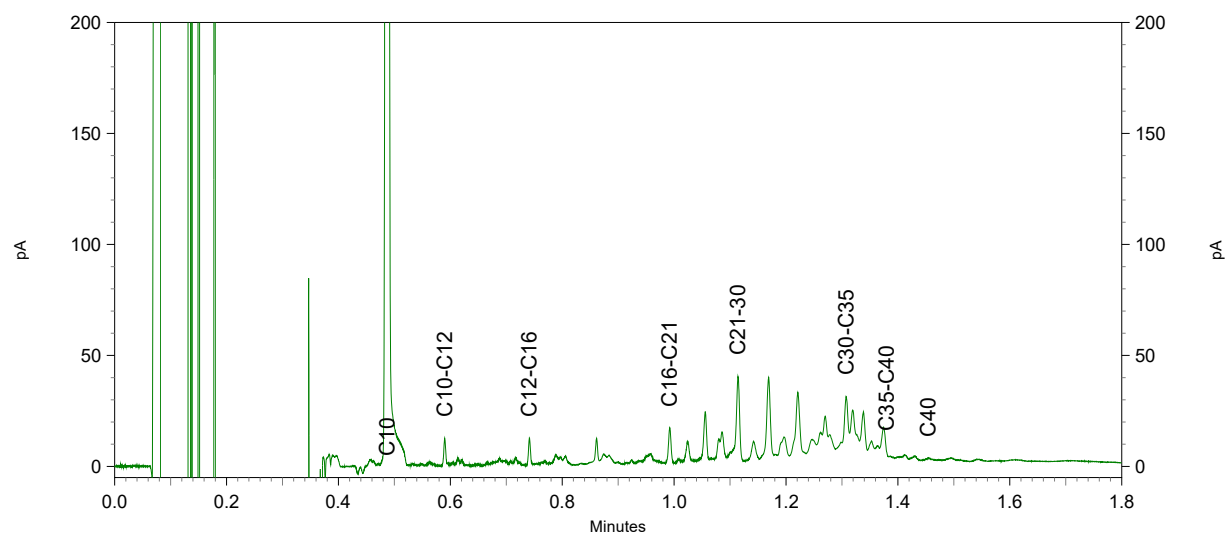
Sample description.: Mp. 276, 276: 0-50

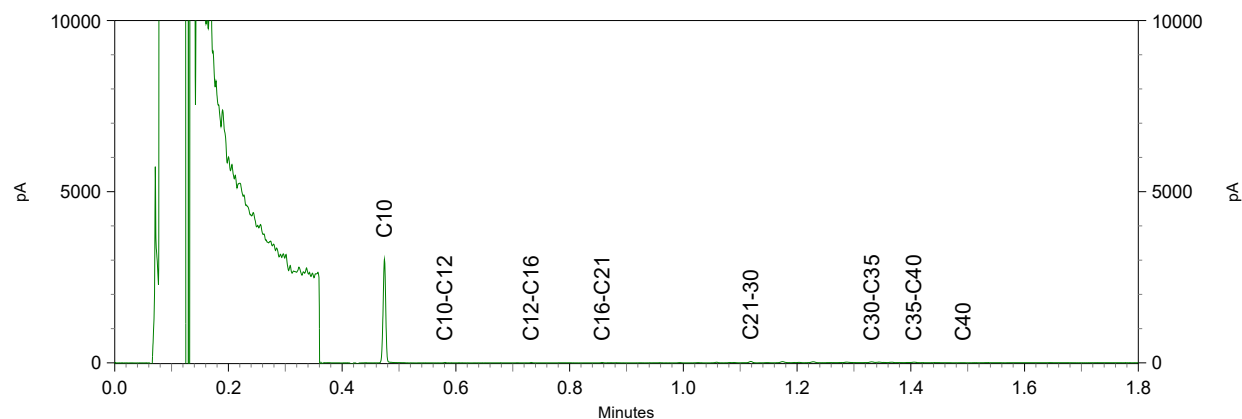
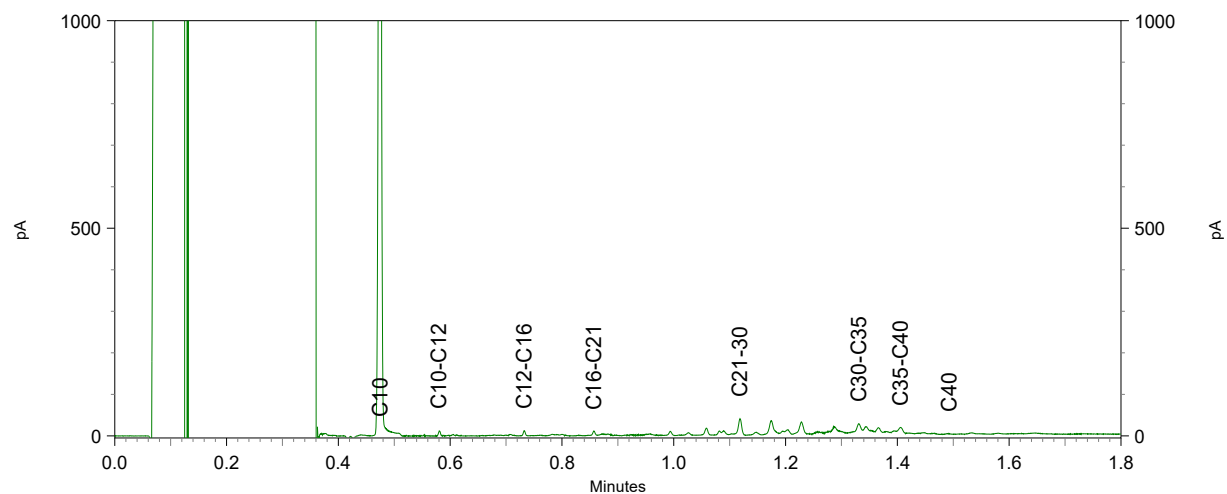
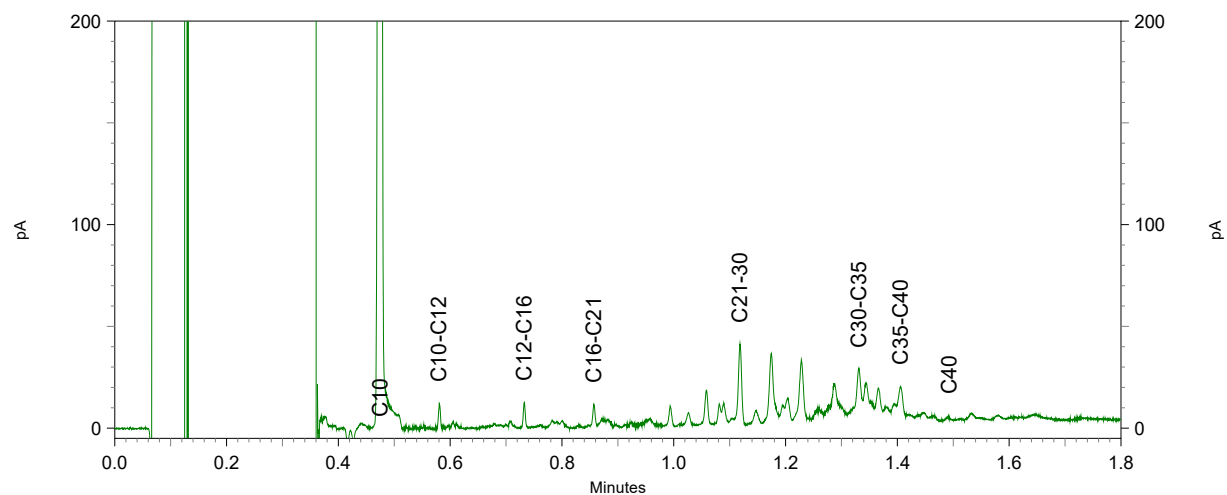
Sample description.: Mp. 268, 278: 0-50

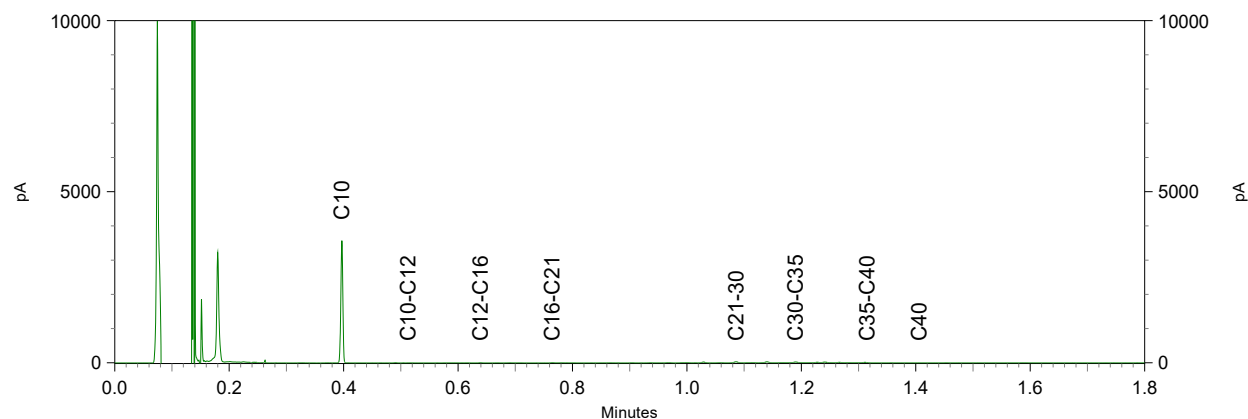
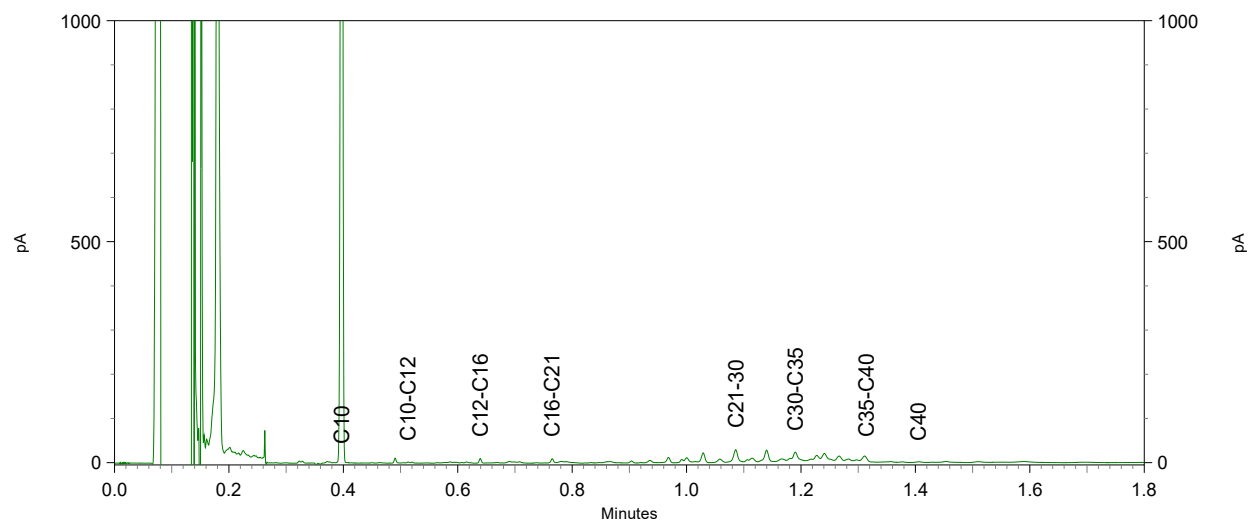
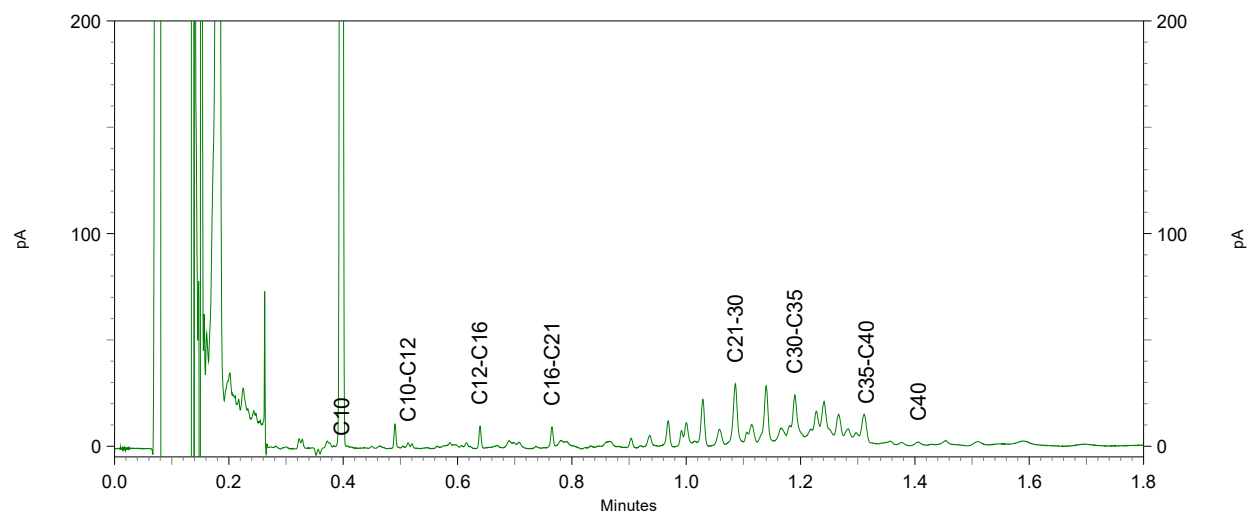
Sample description.: Mp. 273, 274, 277 en 279 t/m 284, 273: 0-50, 274:  
V
