Onderwerp: **verkennend milieukundig bodemonderzoek volgens NEN  
5740+A1 Nicolaas ter Maethstraat 2 te Steenwijk**

Projectnummer: **20-M9621**

Opdrachtgever: **IQTA Projectontwikkeling BV**

Datum: **01 december 2020**

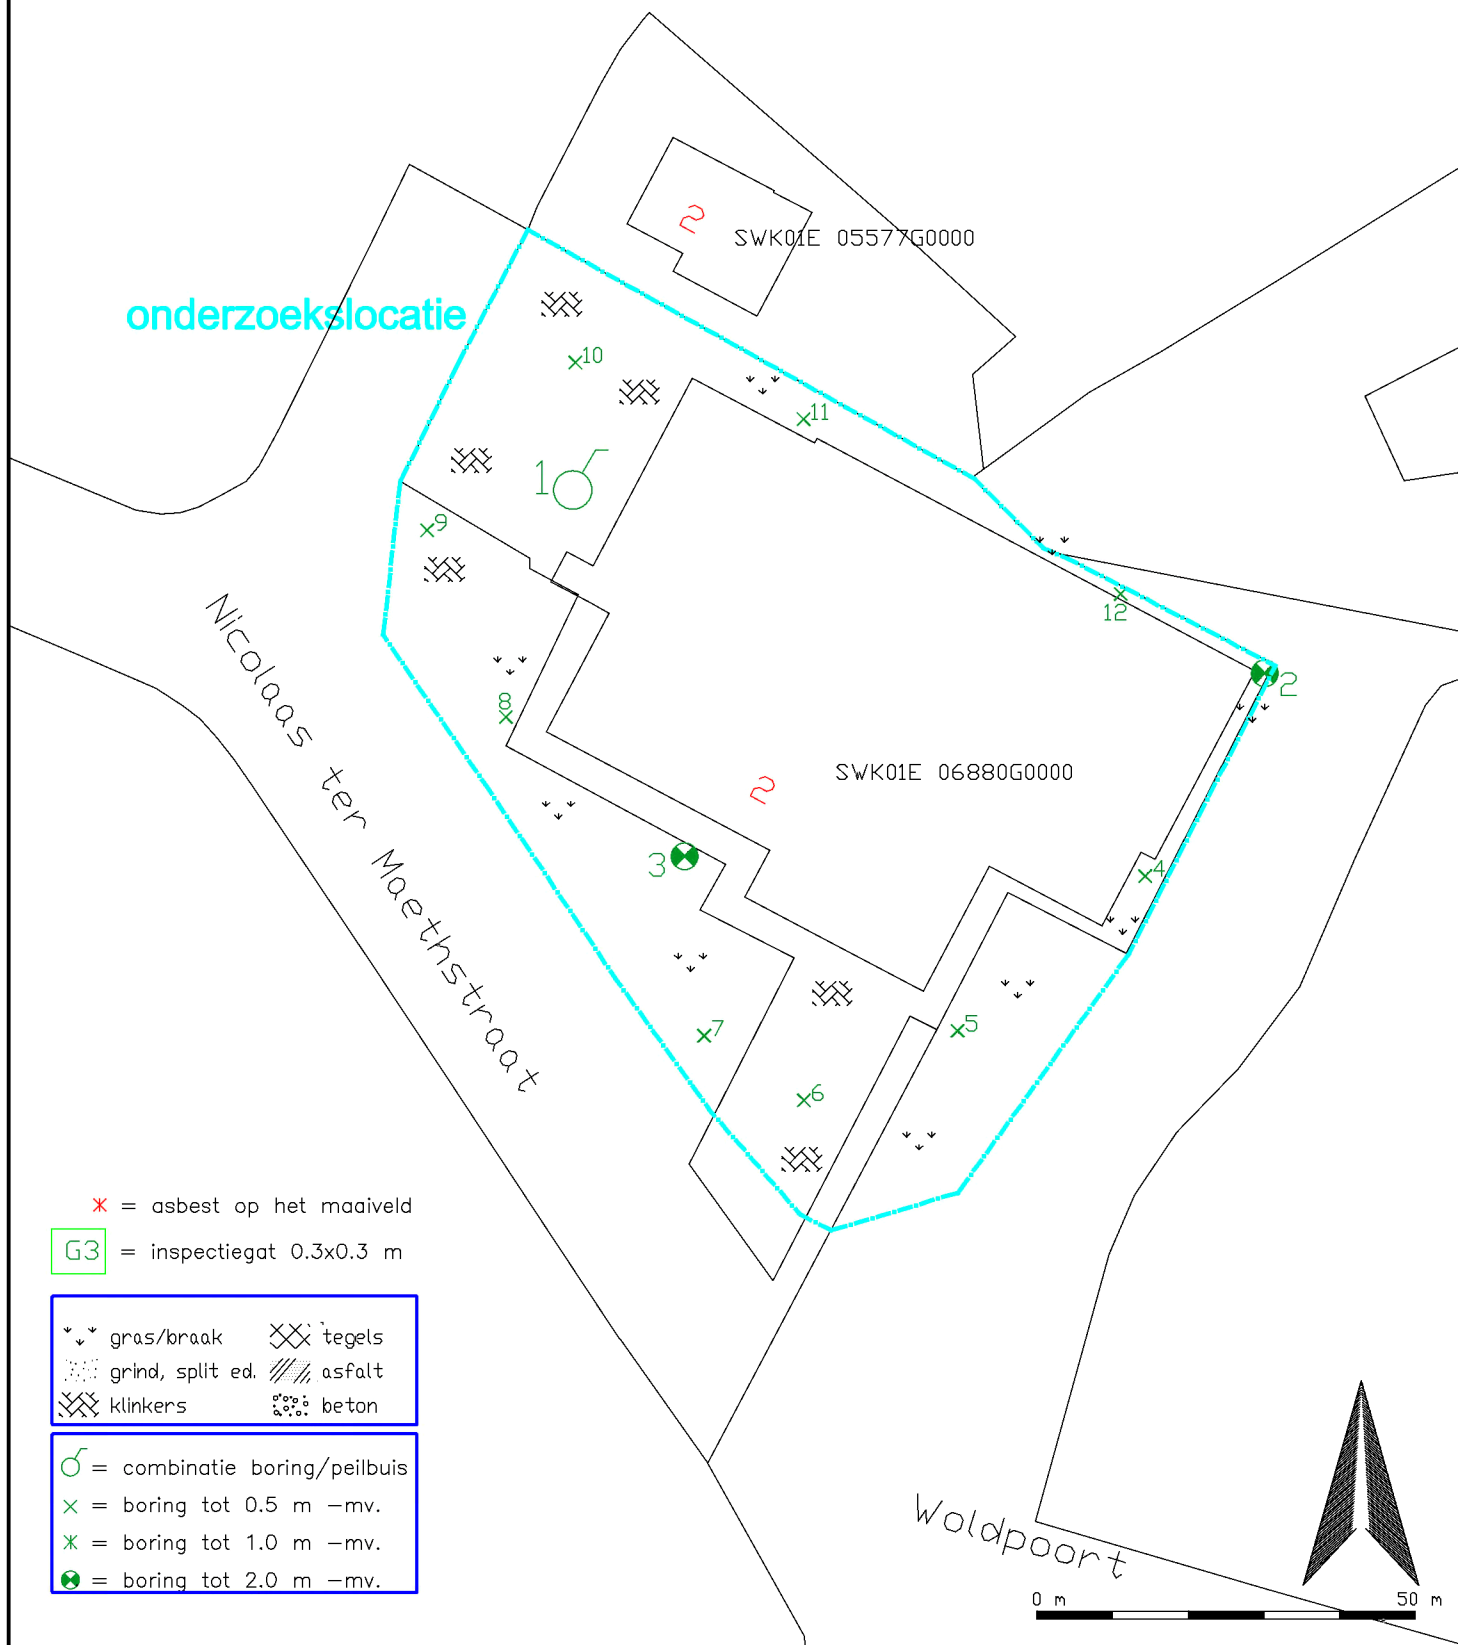
## BIJLAGE 2 ONDERZOEKSLOCATIE

Het onderzoeksprogramma is ruimtelijk weergegeven in bijlage 2. In deze bijlage zijn alle geplaatste boringen geprojecteerd.

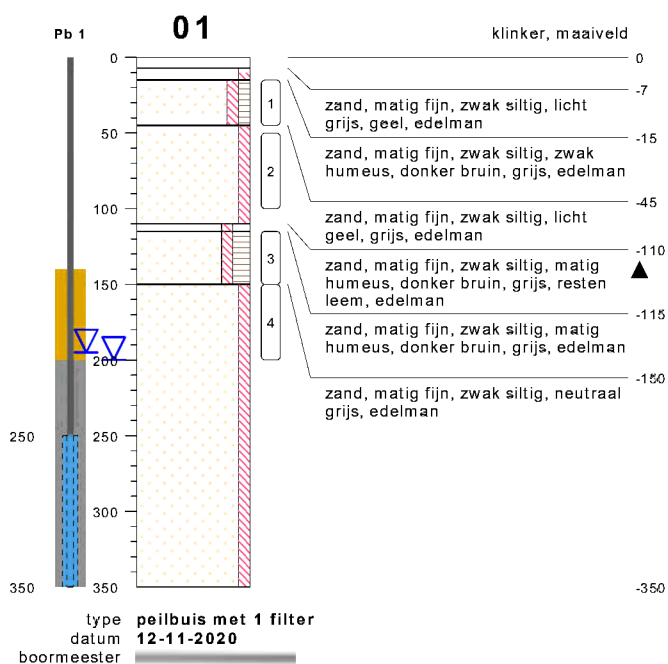
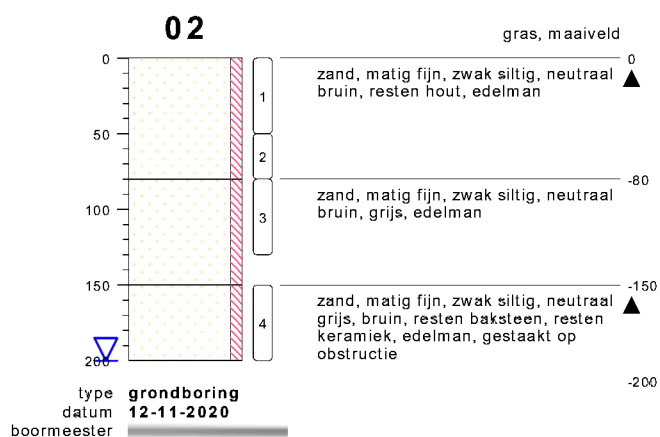
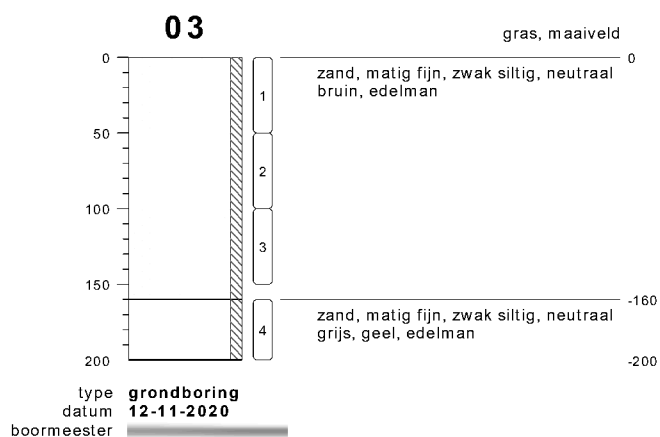
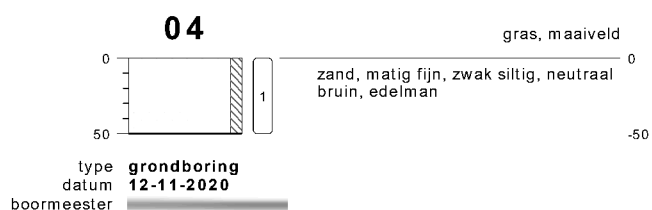
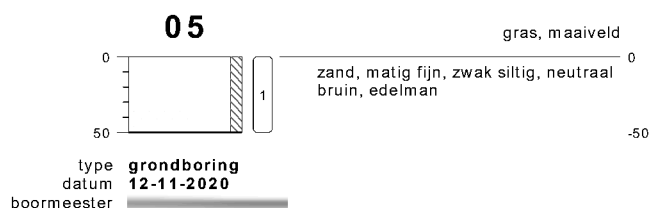
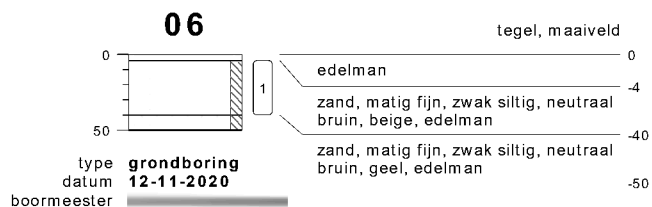
## bodemprofielen **BIJLAGE 3: BOORPROFIELEN**

getekend conform **NEN 5104**

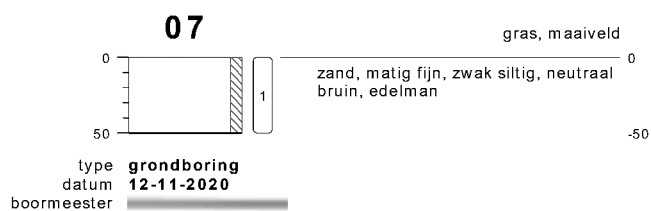
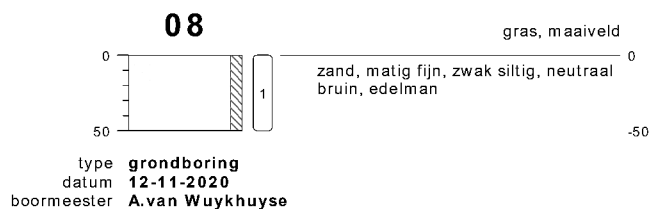
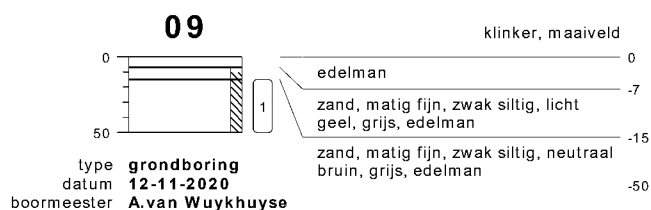
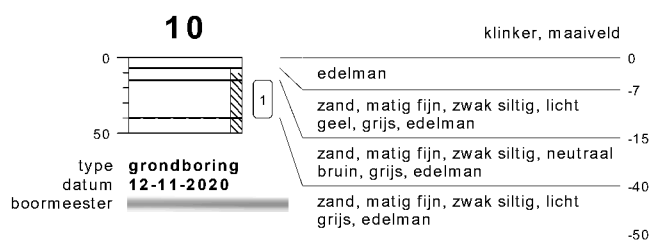
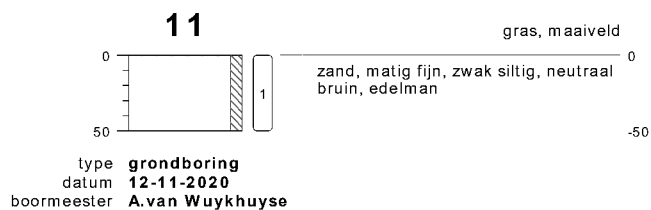
## bodemprofielen **BIJLAGE 3: BOORPROFIELEN**

onderzoek **Nicolaas ter Maethstraat 2 te Steenwijk**  
projectcode **20-M9621**  
getekend conform **NEN 5104**
