Verkennd bodemonderzoek  
ter plaatse van:

**Bouwplan Bergstein  
te Tuk**

**210276**

| RAPPORT | | |
|---|---|---|
| Type onderzoek | Verkennd bodemonderzoek | |

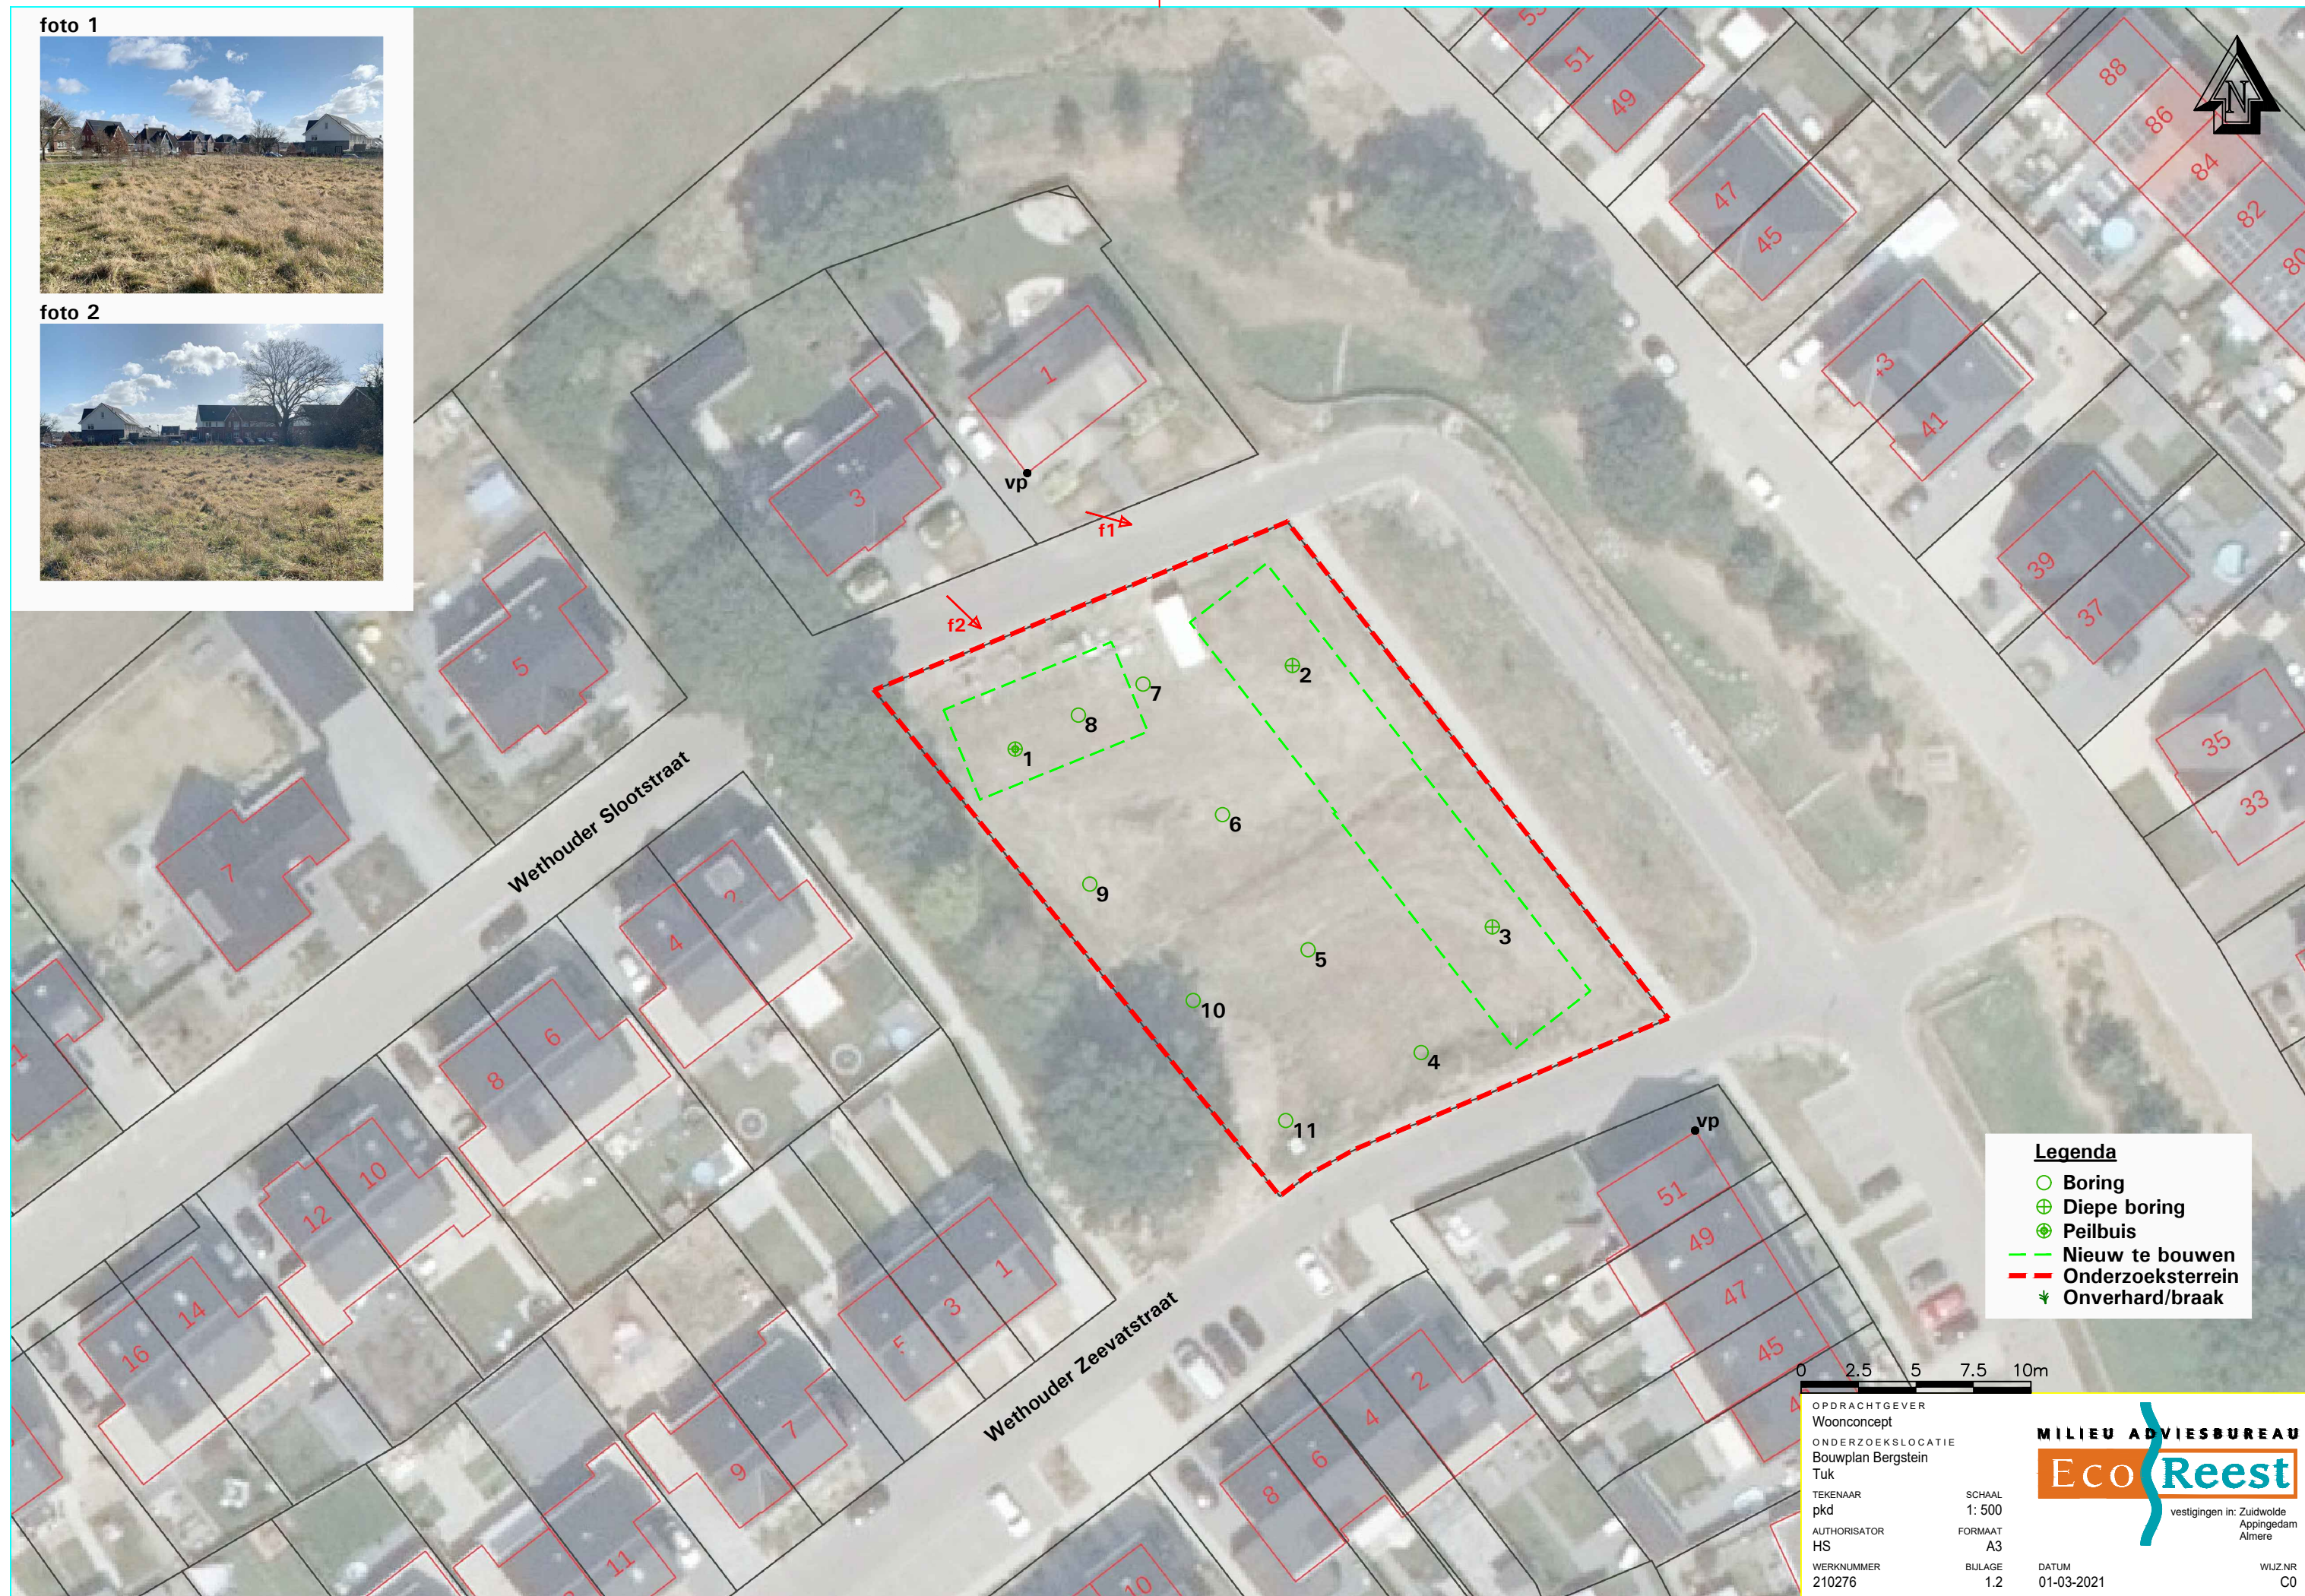
In bijlage 1.2 is een situatieschets van het terrein opgenomen met daarop aangegeven de ligging van de monsterpunten.

**Legenda**

- Boring
- ⊕ Diepe boring
- ⊗ Peilbuis
- Nieuw te bouwen
- Onderzoeksterrein
- ✚ Onverhard/braak

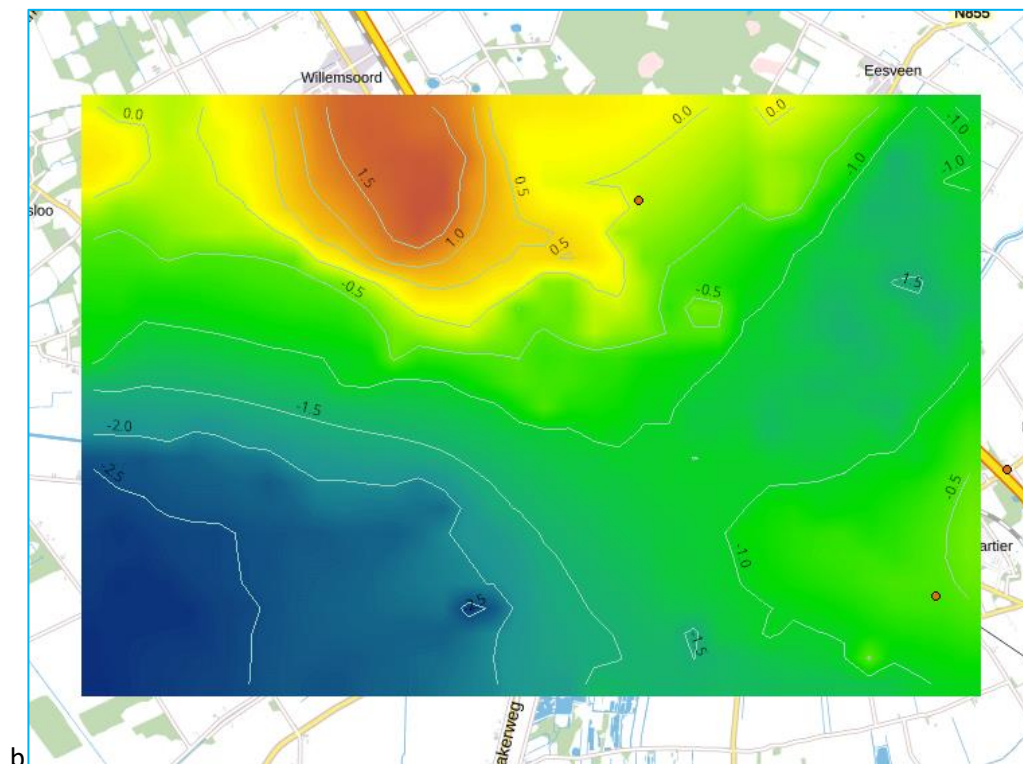
b  
Figuur 1 Isohypsens (bron: grondwatertools.nl)

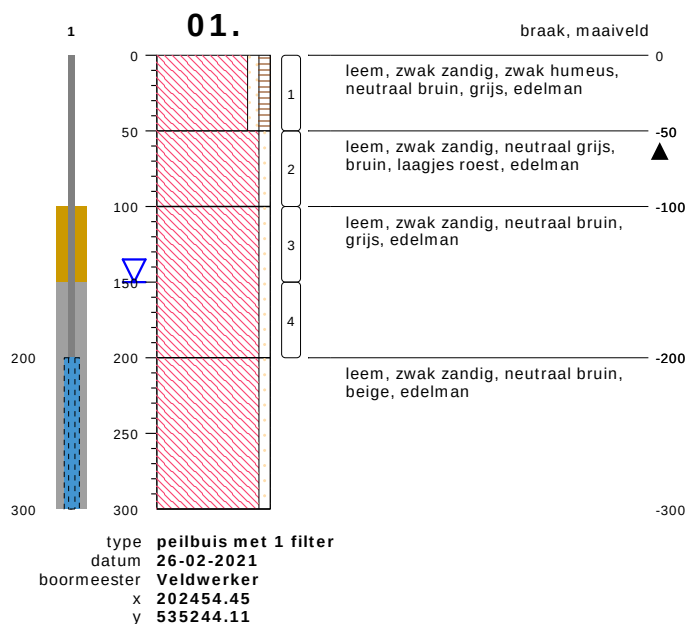
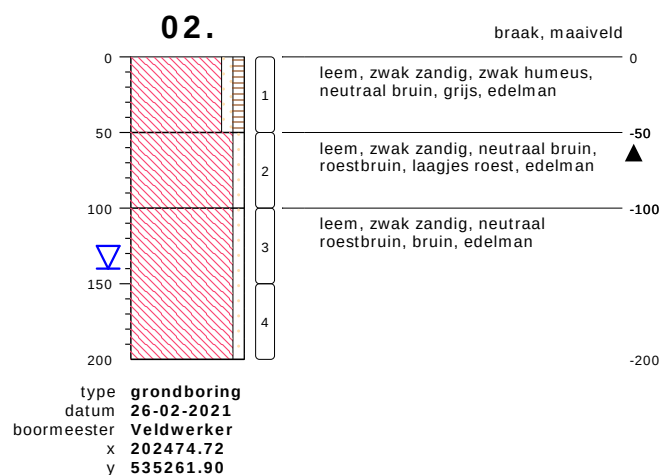
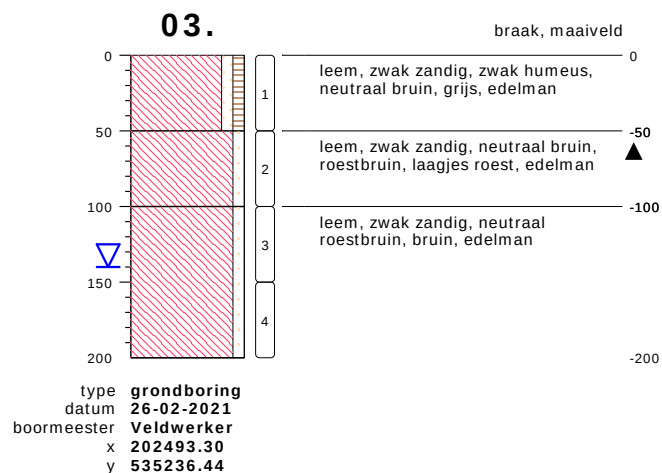
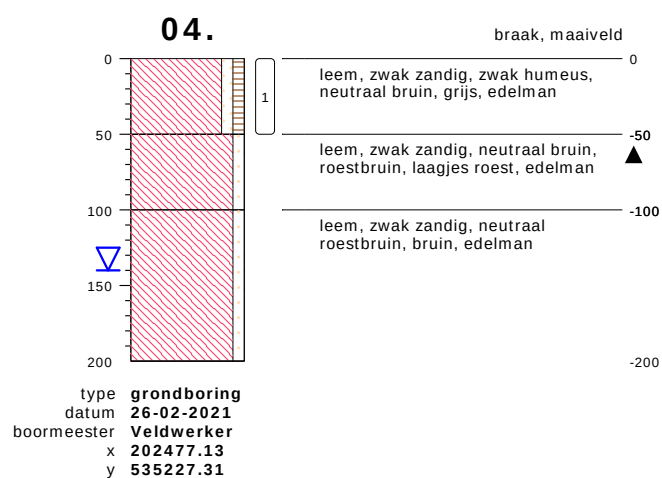
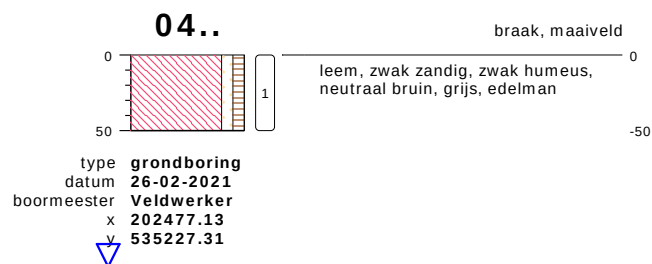
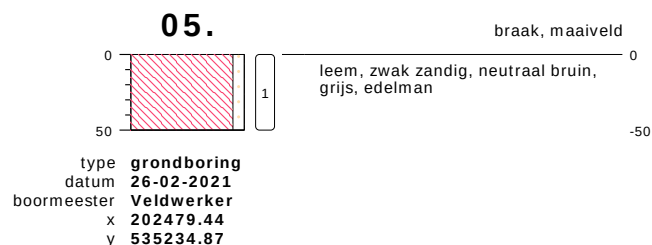
bodemprofielen **schaal 1:50**

onderzoek **Tuk**  
 projectcode **210276**  
 getekend conform **NEN 5104**

De bodemopbouw van de locatie is samengevat in tabel 3.2.

Tabel 3.2 Bodemopbouw onderzoekslocatie

| Diepte (m-mv) | | Omschrijving |
| 0,0 | - 0,5 | Zwak zandig leem, zwak humeus |
| 0,5 | - 3,0 | Zwak zandig leem, plaatselijk laagjes roest |

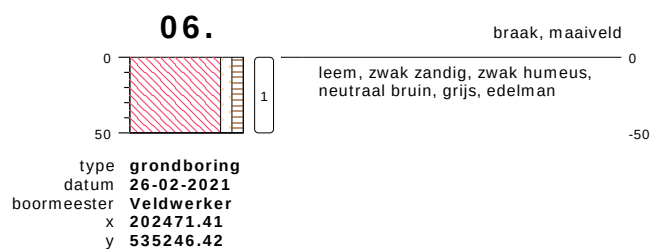
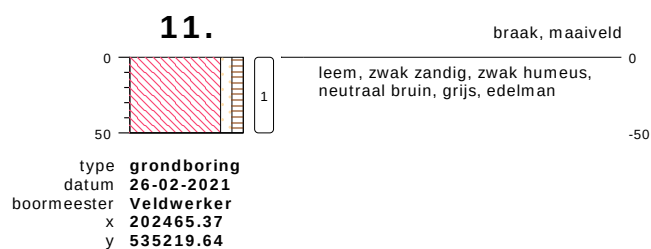
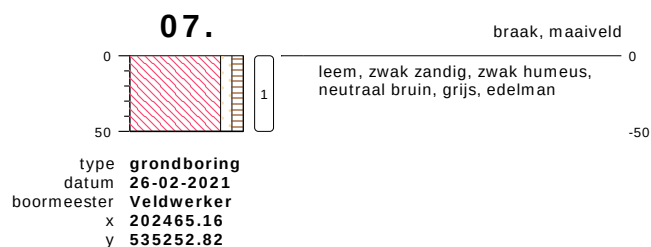
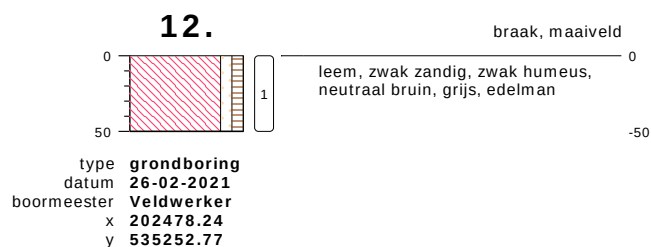
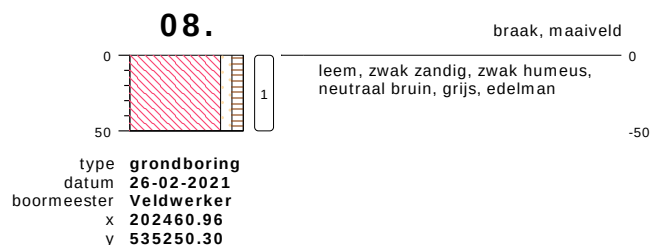
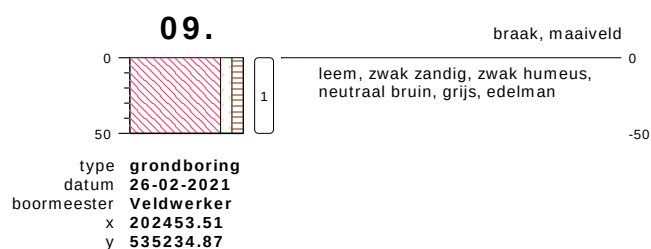
bodemprofielen **schaal 1:50**

onderzoek **Tuk**  
projectcode **210276**  
getekend conform **NEN 5104**
