| Onderwerp: | <b>Actualiserend bodemonderzoek Zomerdijk nr. 12 te Wanneperveen</b> |
| Projectnummer: | <b>23-M106657</b> |
| Datum: | <b>08-02-2023</b> |

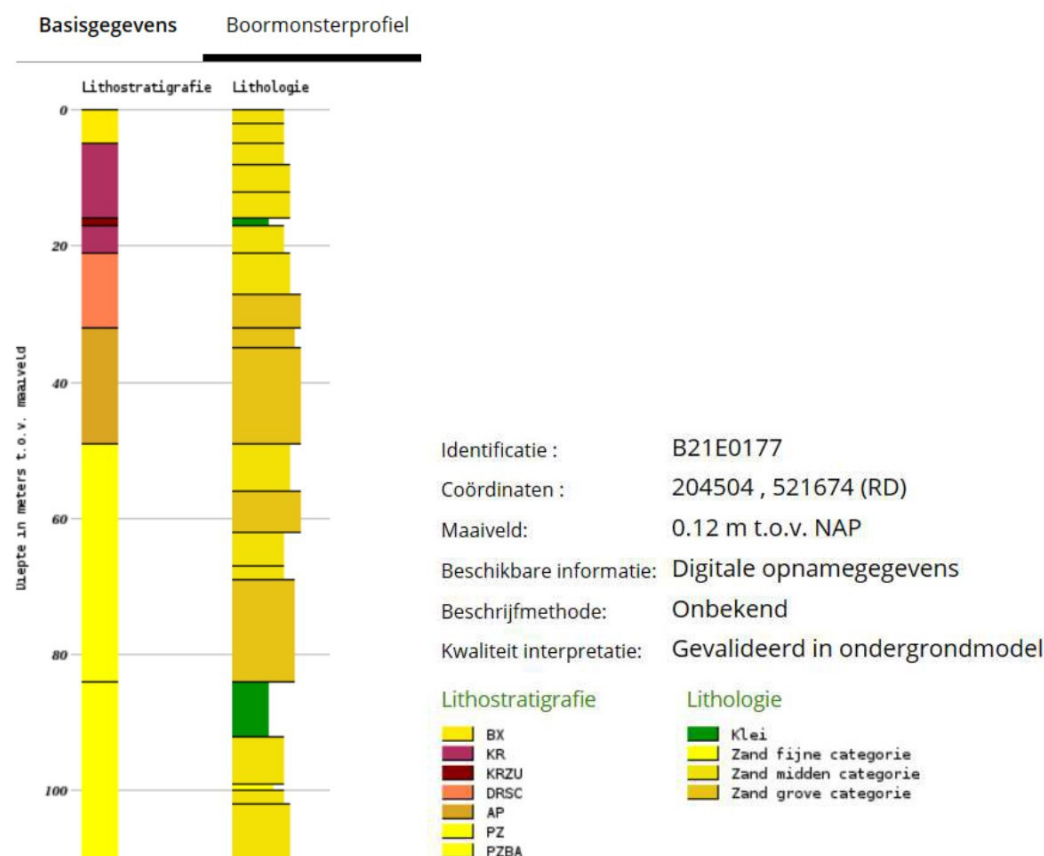
Tabel 6: geohydrologische opbouw

BX= formatie van Boxtel, KR = formatie van Kreftenheye, KRZU= formatie van Kreftenheye, laagpakket van Zutphen, DRSC = formatie van Drente, laagpakket van Schaarsbergen, AP = formatie van Appelscha, PZ = formatie van Peize, PZBA = formatie van Peize, laagpakket van Balk

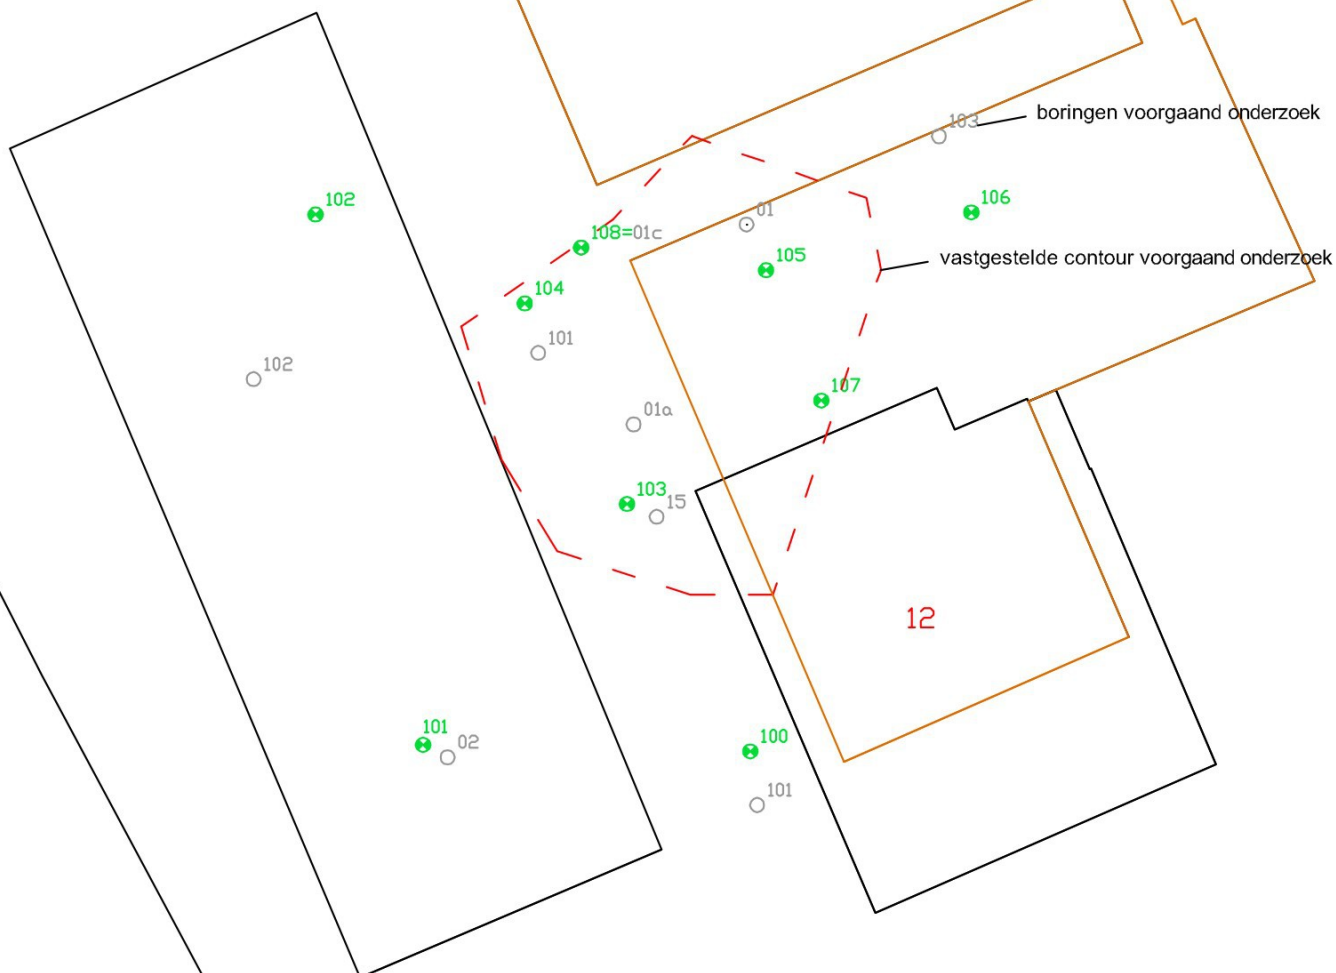
Het onderzoeksprogramma is ruimtelijk weergegeven in bijlage 2. In deze bijlage zijn alle geplaatste boringen geprojecteerd.

Alle geplaatste boringen zijn zodanig ruimtelijk verspreid over de onderzoekslocatie dat een zo representatief mogelijke indruk van de onderzoekslocatie wordt verkregen. De positionering van alle boringen is weergegeven in bijlage 2. Het veldwerkprogramma staat weergegeven in Tabel 9.

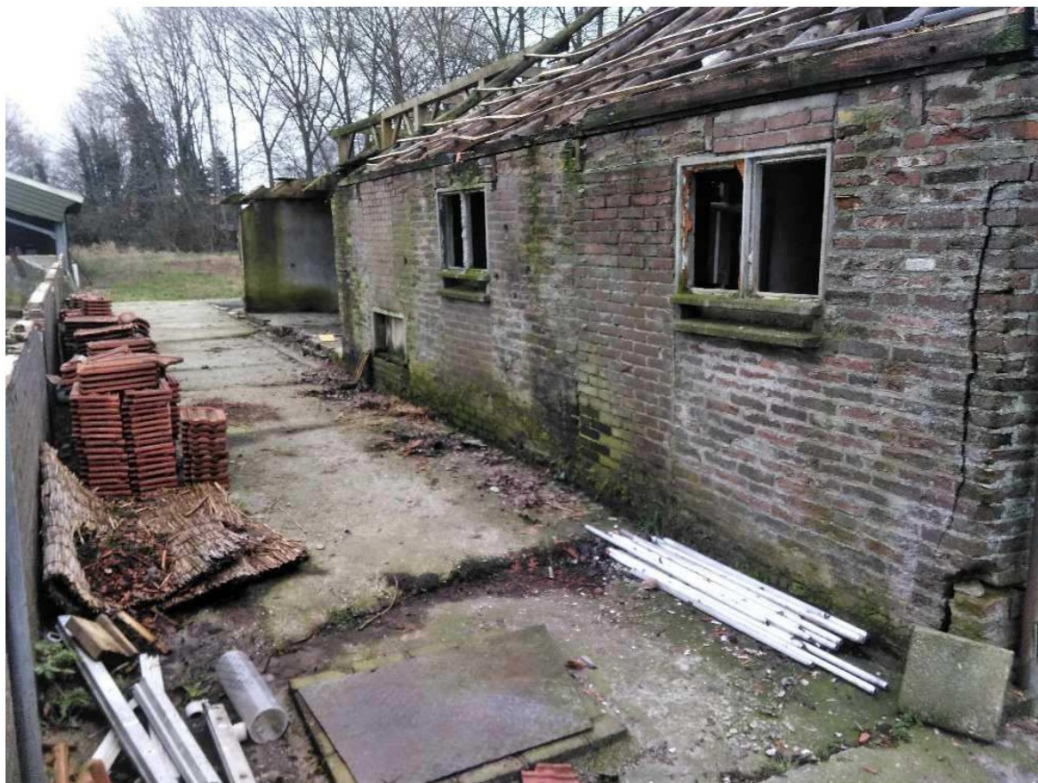
Foto 1. Zomerdijk nr. 12, Wanneperveen

Voorafgaand aan het plaatsen van boringen is een locatie-inspectie gehouden. De locatie betreft een grasveld. Op basis van de locatie-inspectie zijn geen bijzonderheden waargenomen.

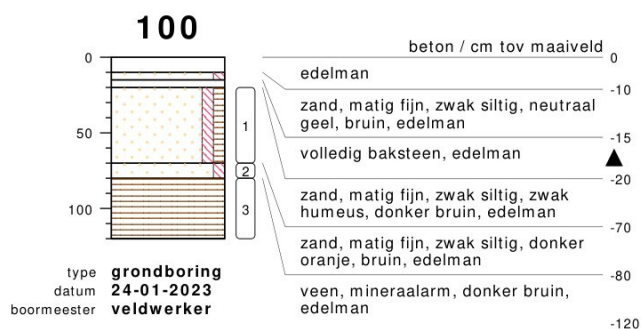
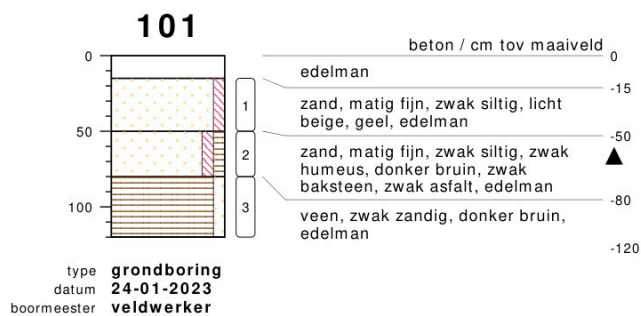
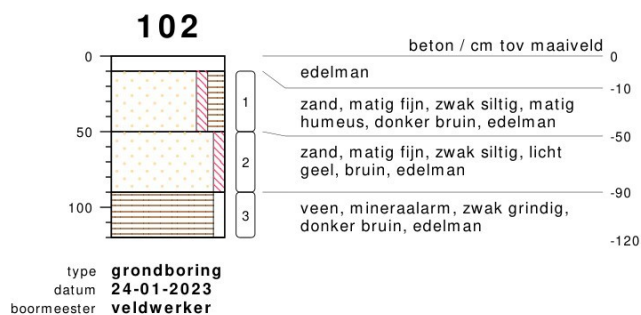
## bodemprofielen schaal 1:50

De boorprofielbeschrijvingen van alle verrichte boringen met bijbehorende zintuiglijke waarnemingen zijn grafisch uitgewerkt en opgenomen in bijlage 3.

In het opgeboorde materiaal van boring 101 is zintuiglijk zwak baksteen en asfalt waargenomen in het
