# **VERKENNEND BODEMONDERZOEK**

**Conform NEN 5740**

**Groeneweg 3, Noordhoek**

Rapportnummer : 218-NGr3-vo-v1

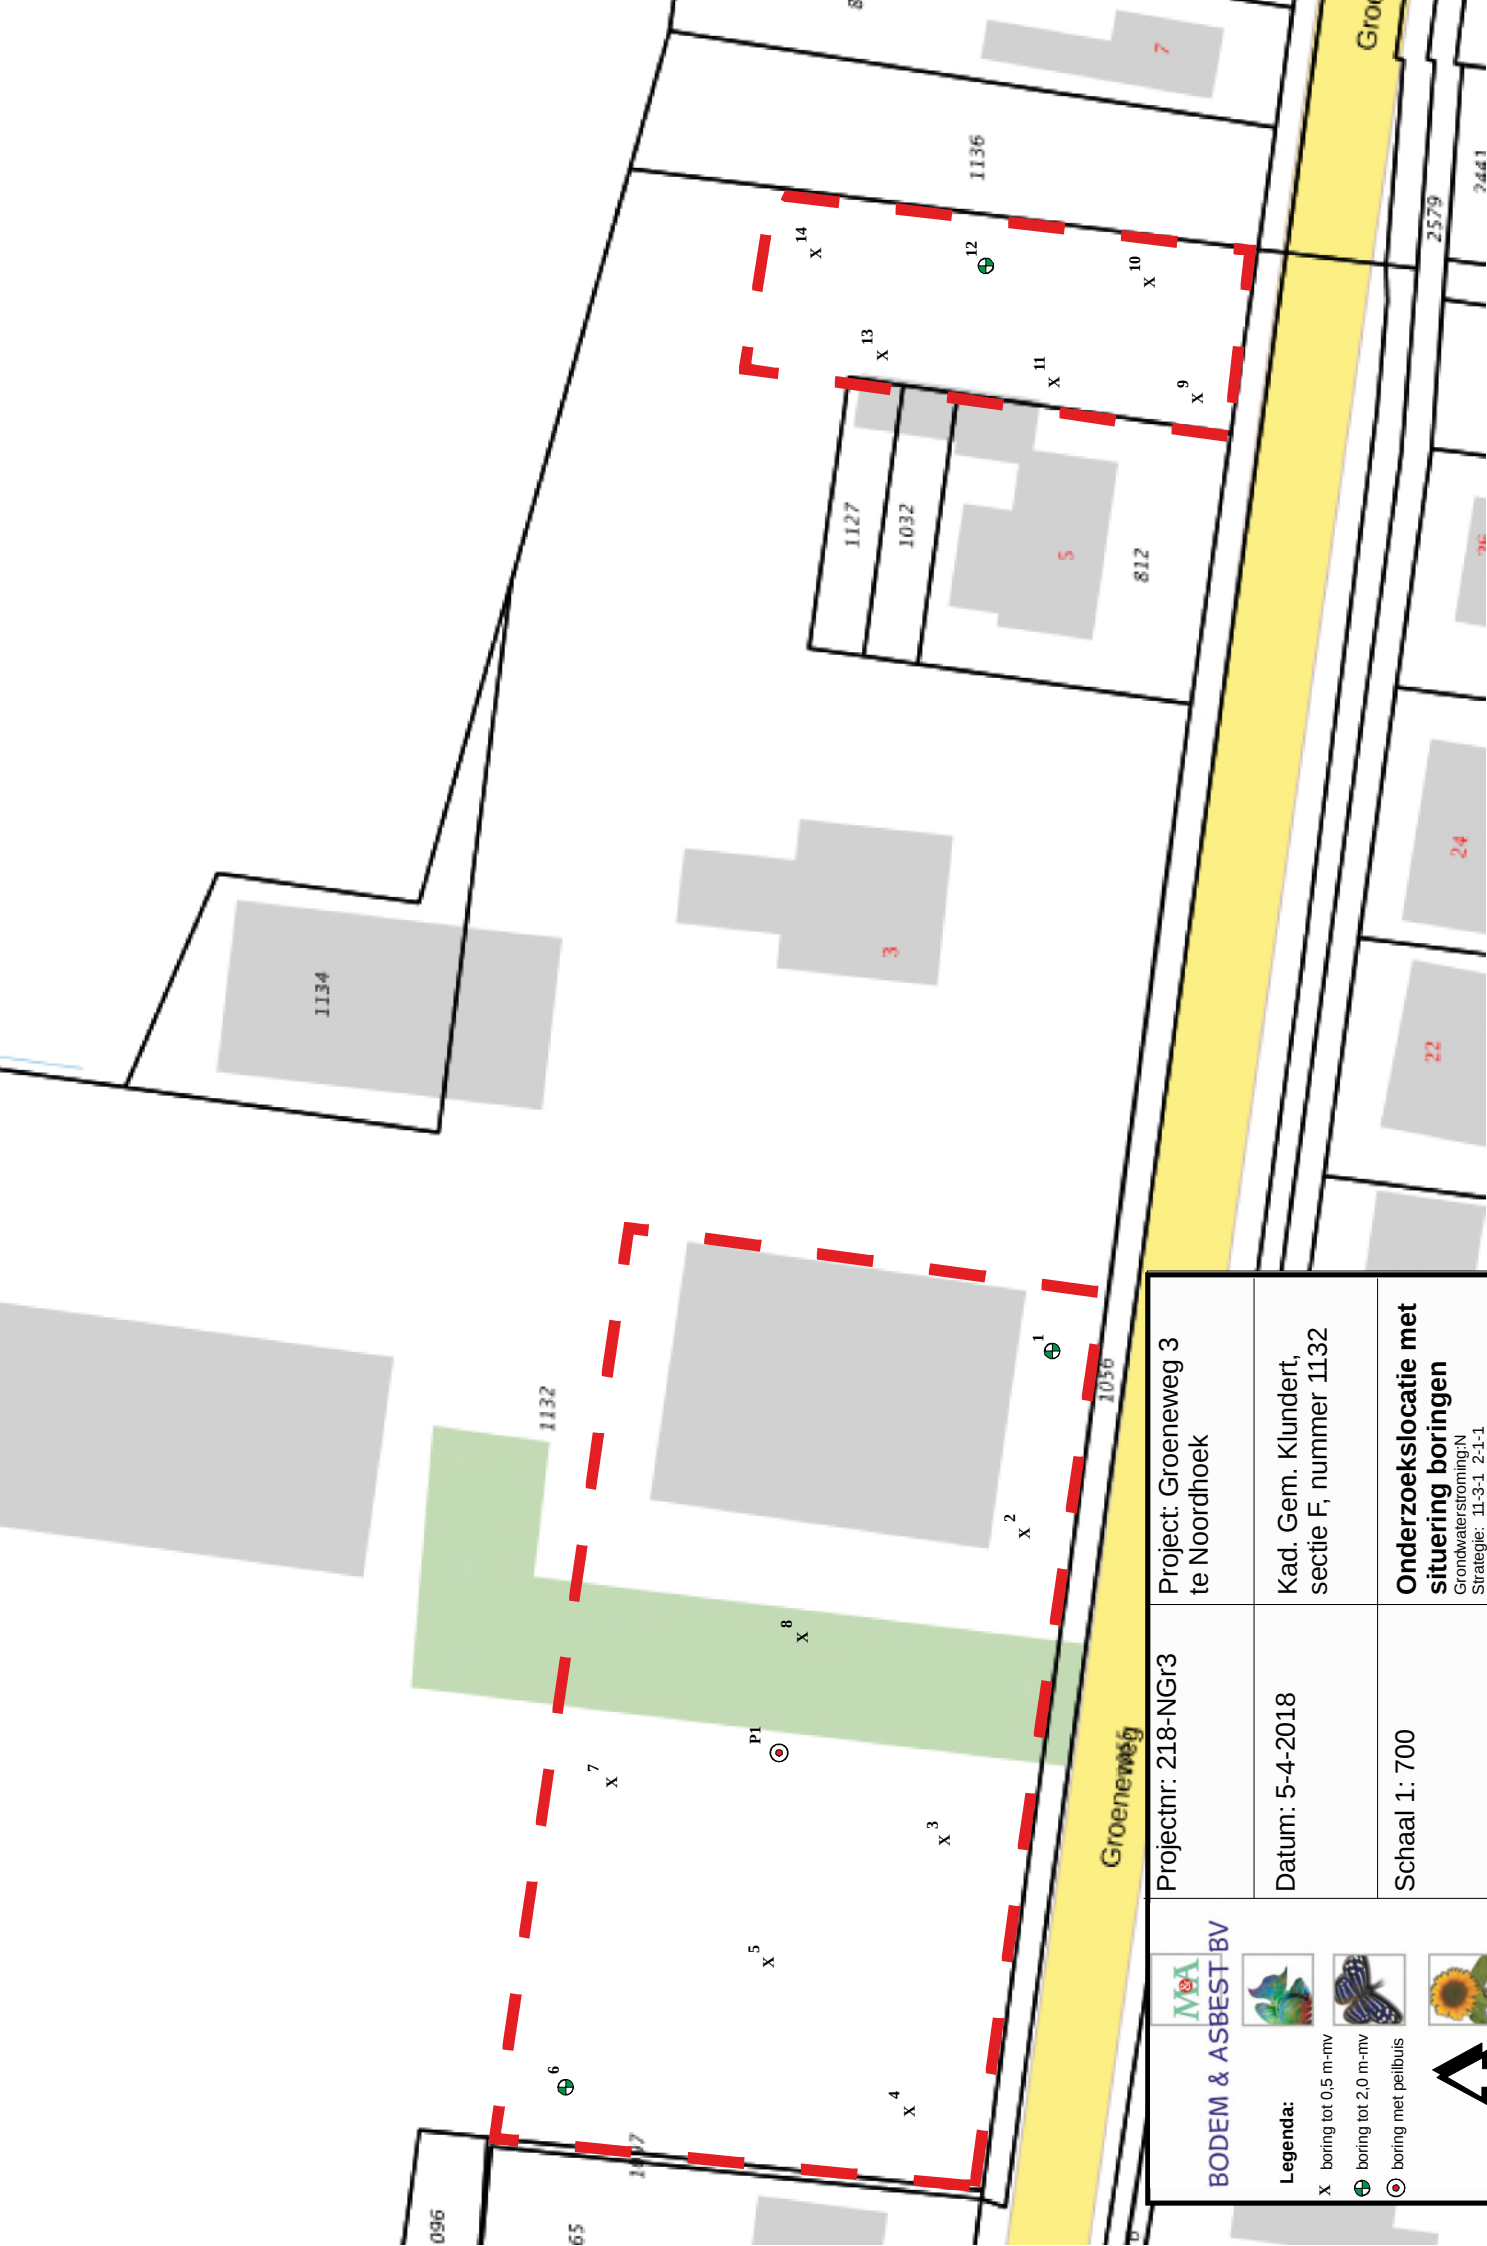
De boorpunten zijn aangegeven op de tekening in bijlage 1.

| <b>Legenda:</b><br>X boring tot 0,5 m-mv<br> boring tot 2,0 m-mv<br> boring met peilbuis | Datum: 5-4-2018 | Kad. Gem. Klundert, sectie F, nummer 1132 |

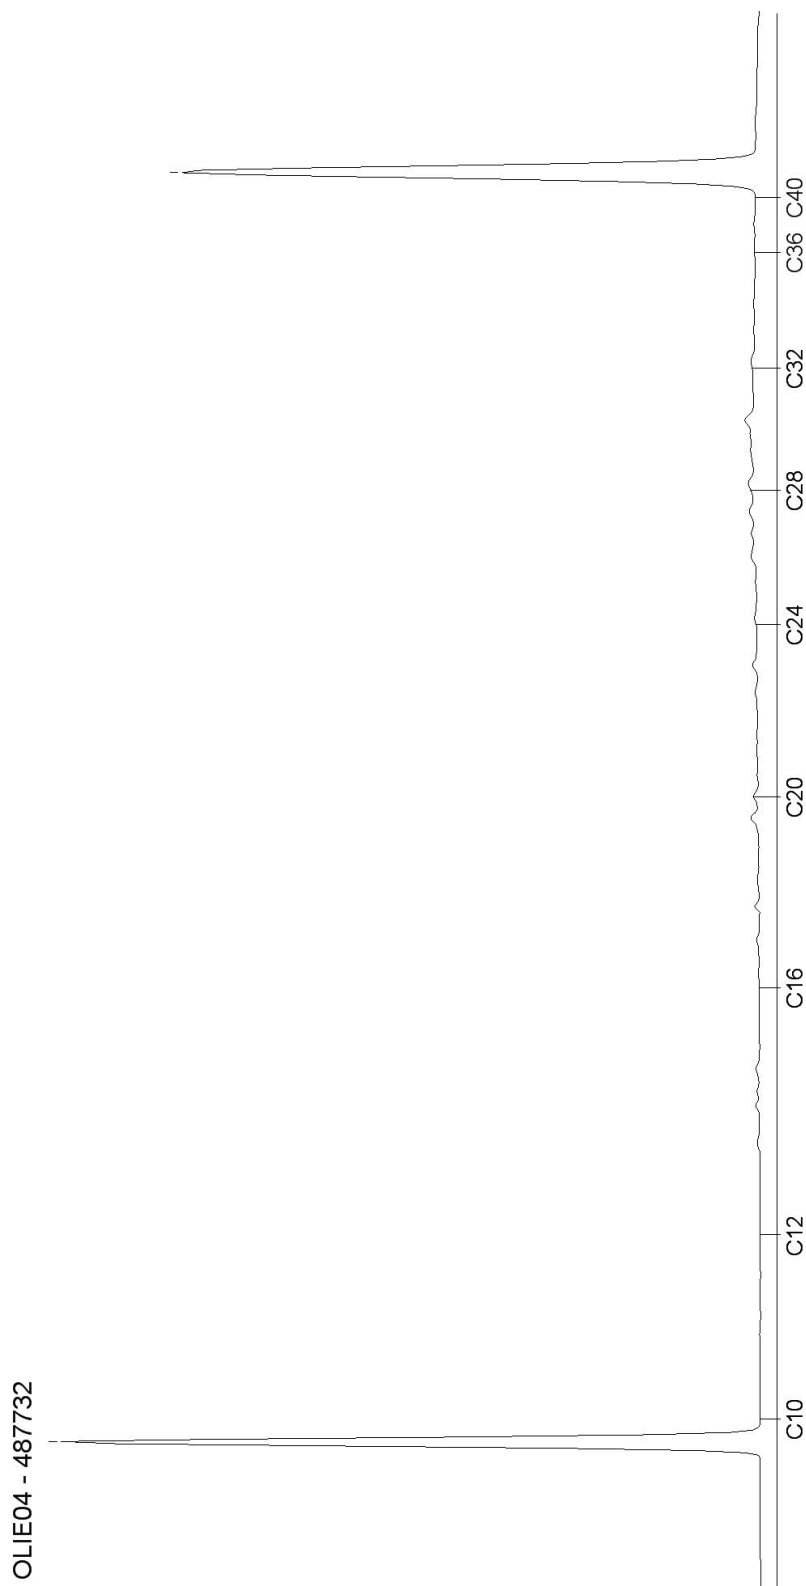
CHROMATOGRAM for Order No. 759541, Analysis No. 487732, created at 10-apr-2018 9:03:24

**Monsteromschrijving: MIX(2.1 + 1.1 + 3.1 + 4.1 + 5.1 + 6.1 + 7.1 + 8.1)**

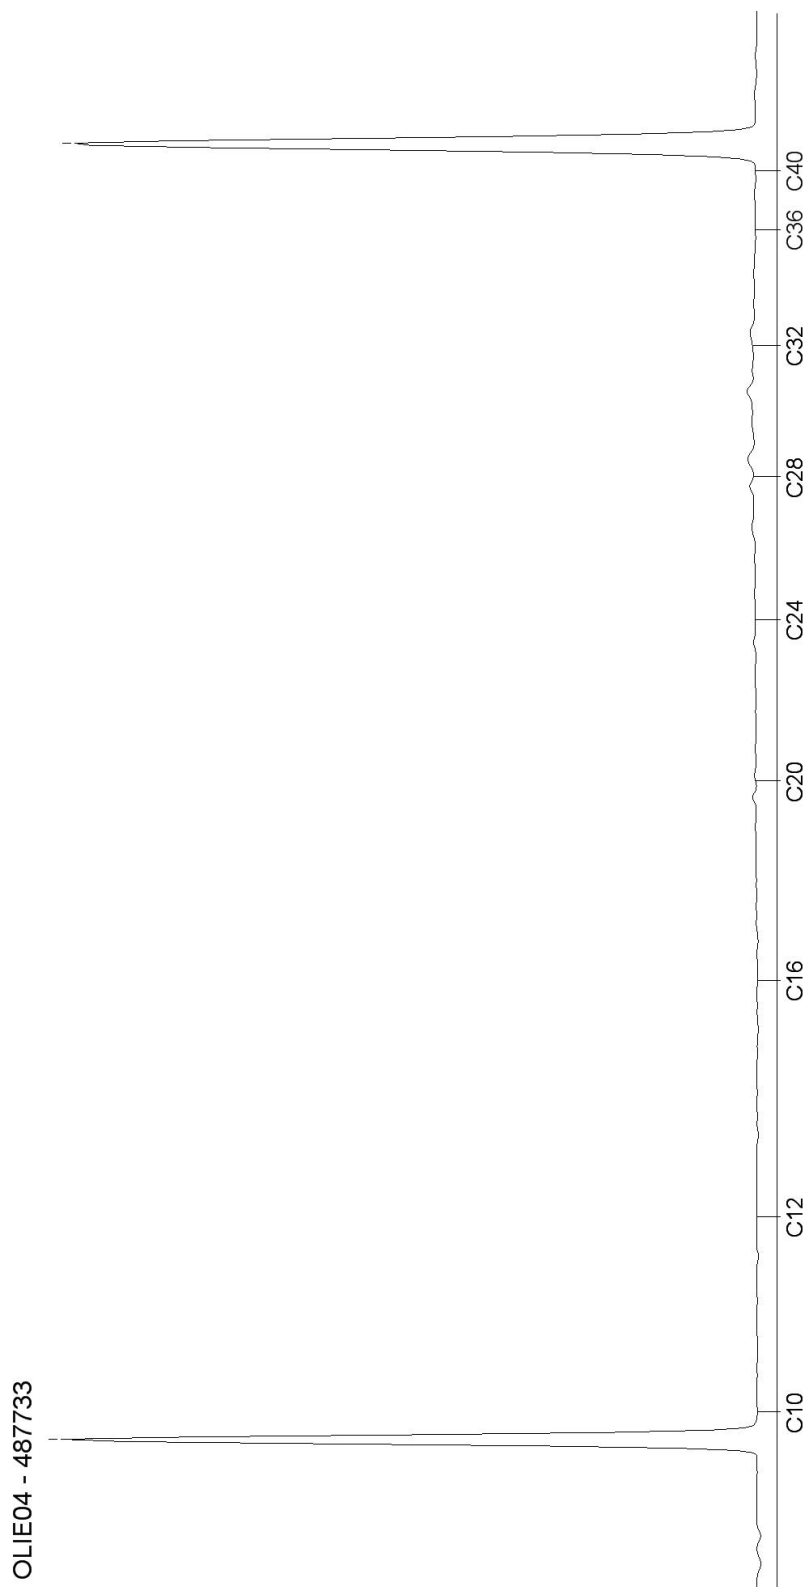
CHROMATOGRAM for Order No. 759541, Analysis No. 487733, created at 10-apr-2018 9:03:25

**Monsteromschrijving: MIX(9.1 + 10.1 + 11.1 + 12.1 + 13.1 + 14.1)**

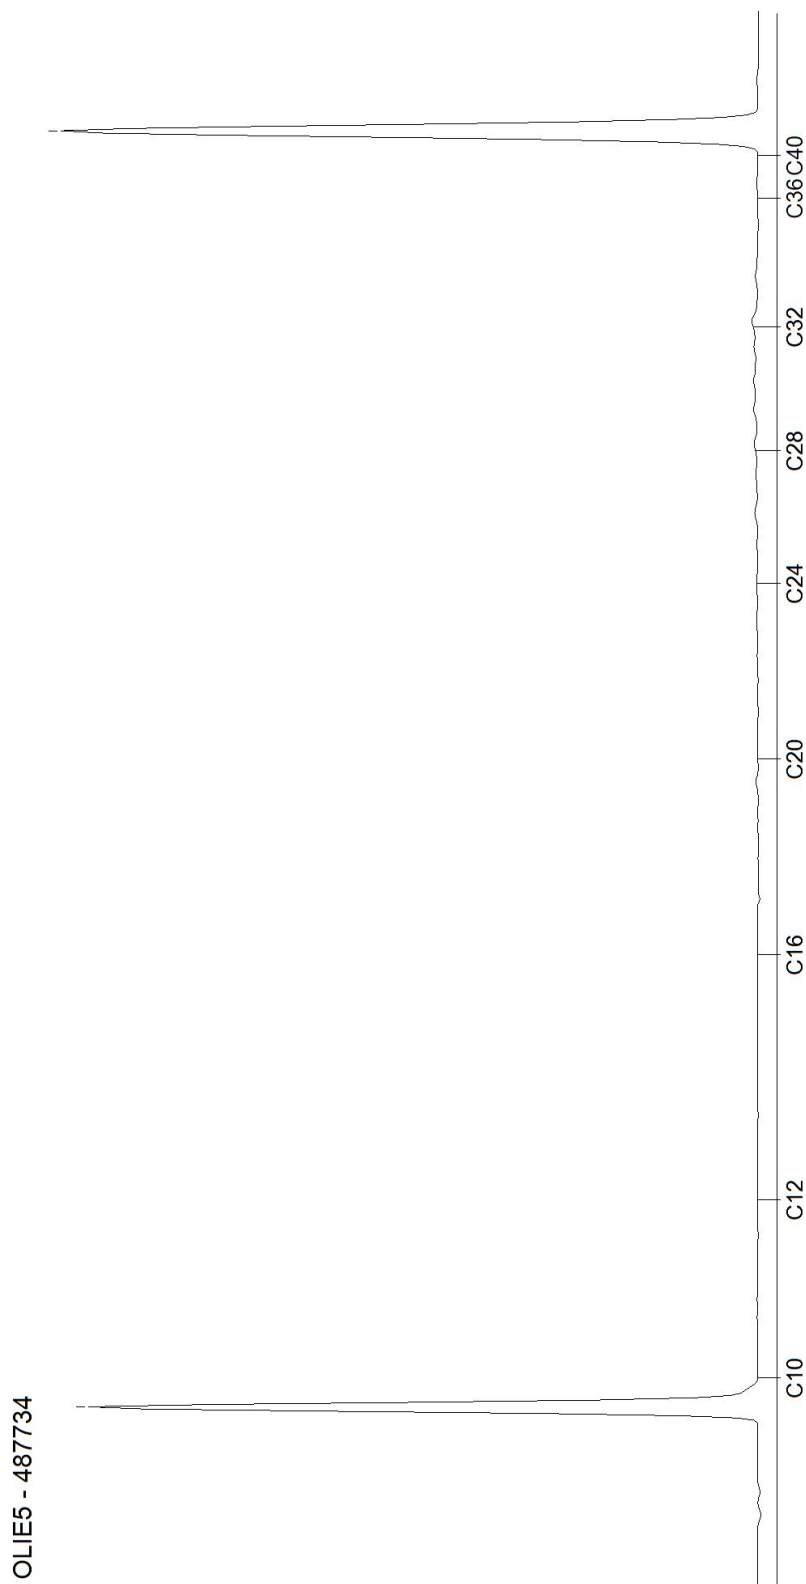
CHROMATOGRAM for Order No. 759541, Analysis No. 487734, created at 10-apr-2018 8:45:01

**Monsteromschrijving: MIX(1.2 + 1.3 + 1.4 + 6.2 + 6.3 + 6.4 + 12.2 + 12.3 + 12.4)**

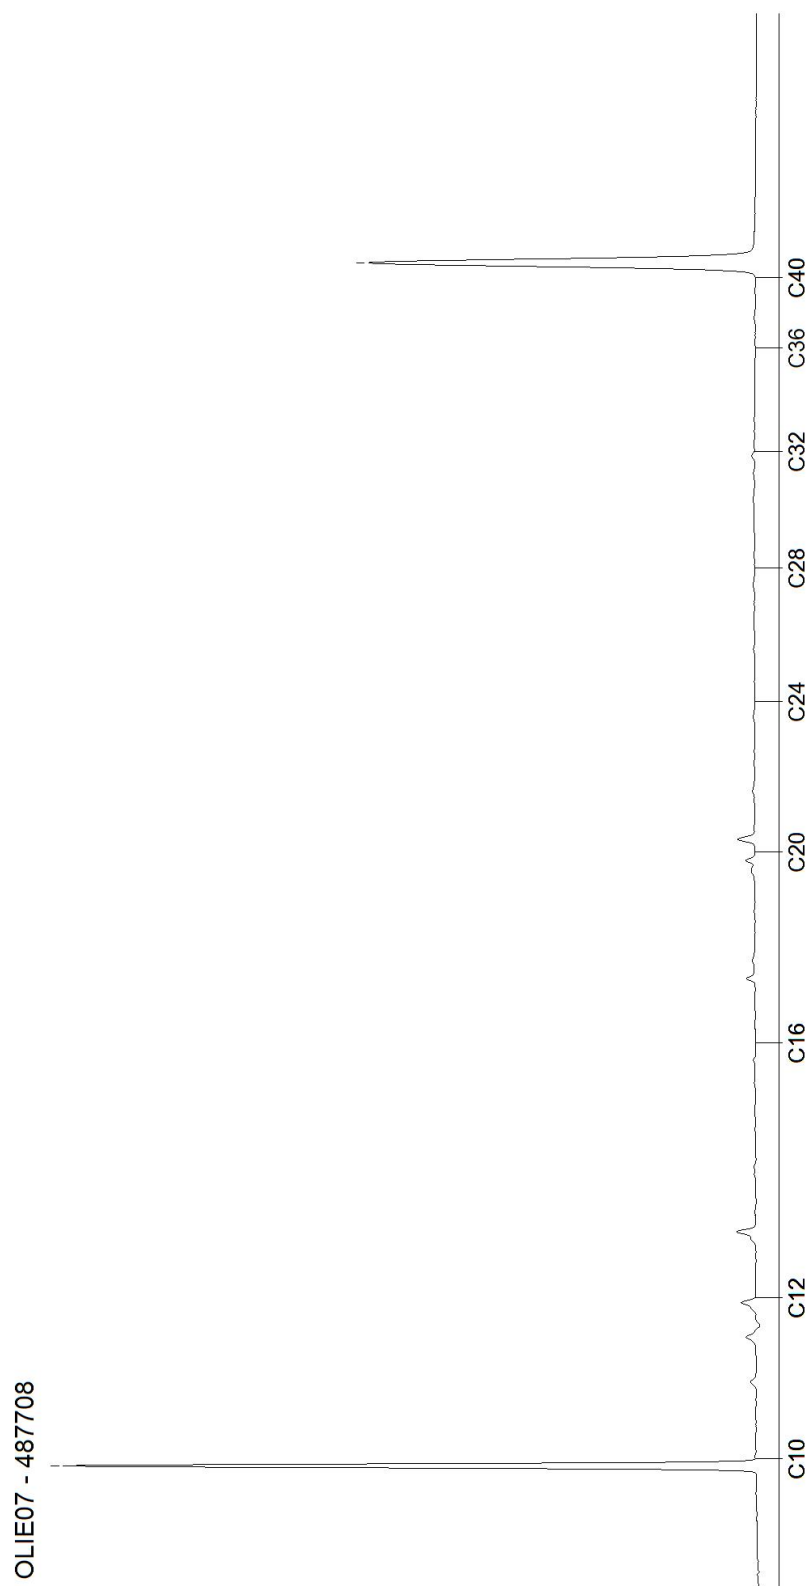
CHROMATOGRAM for Order No. 759540, Analysis No. 487708, created at 10.04.2018 09:03:12

**Monsteromschrijving: P1, grondwater**
