**VERKENNEND BODEMONDERZOEK**

**OUDE RIJKSWEG NOORD**

**TE SUSTEREN**

Projectnummer : 1129GES/17

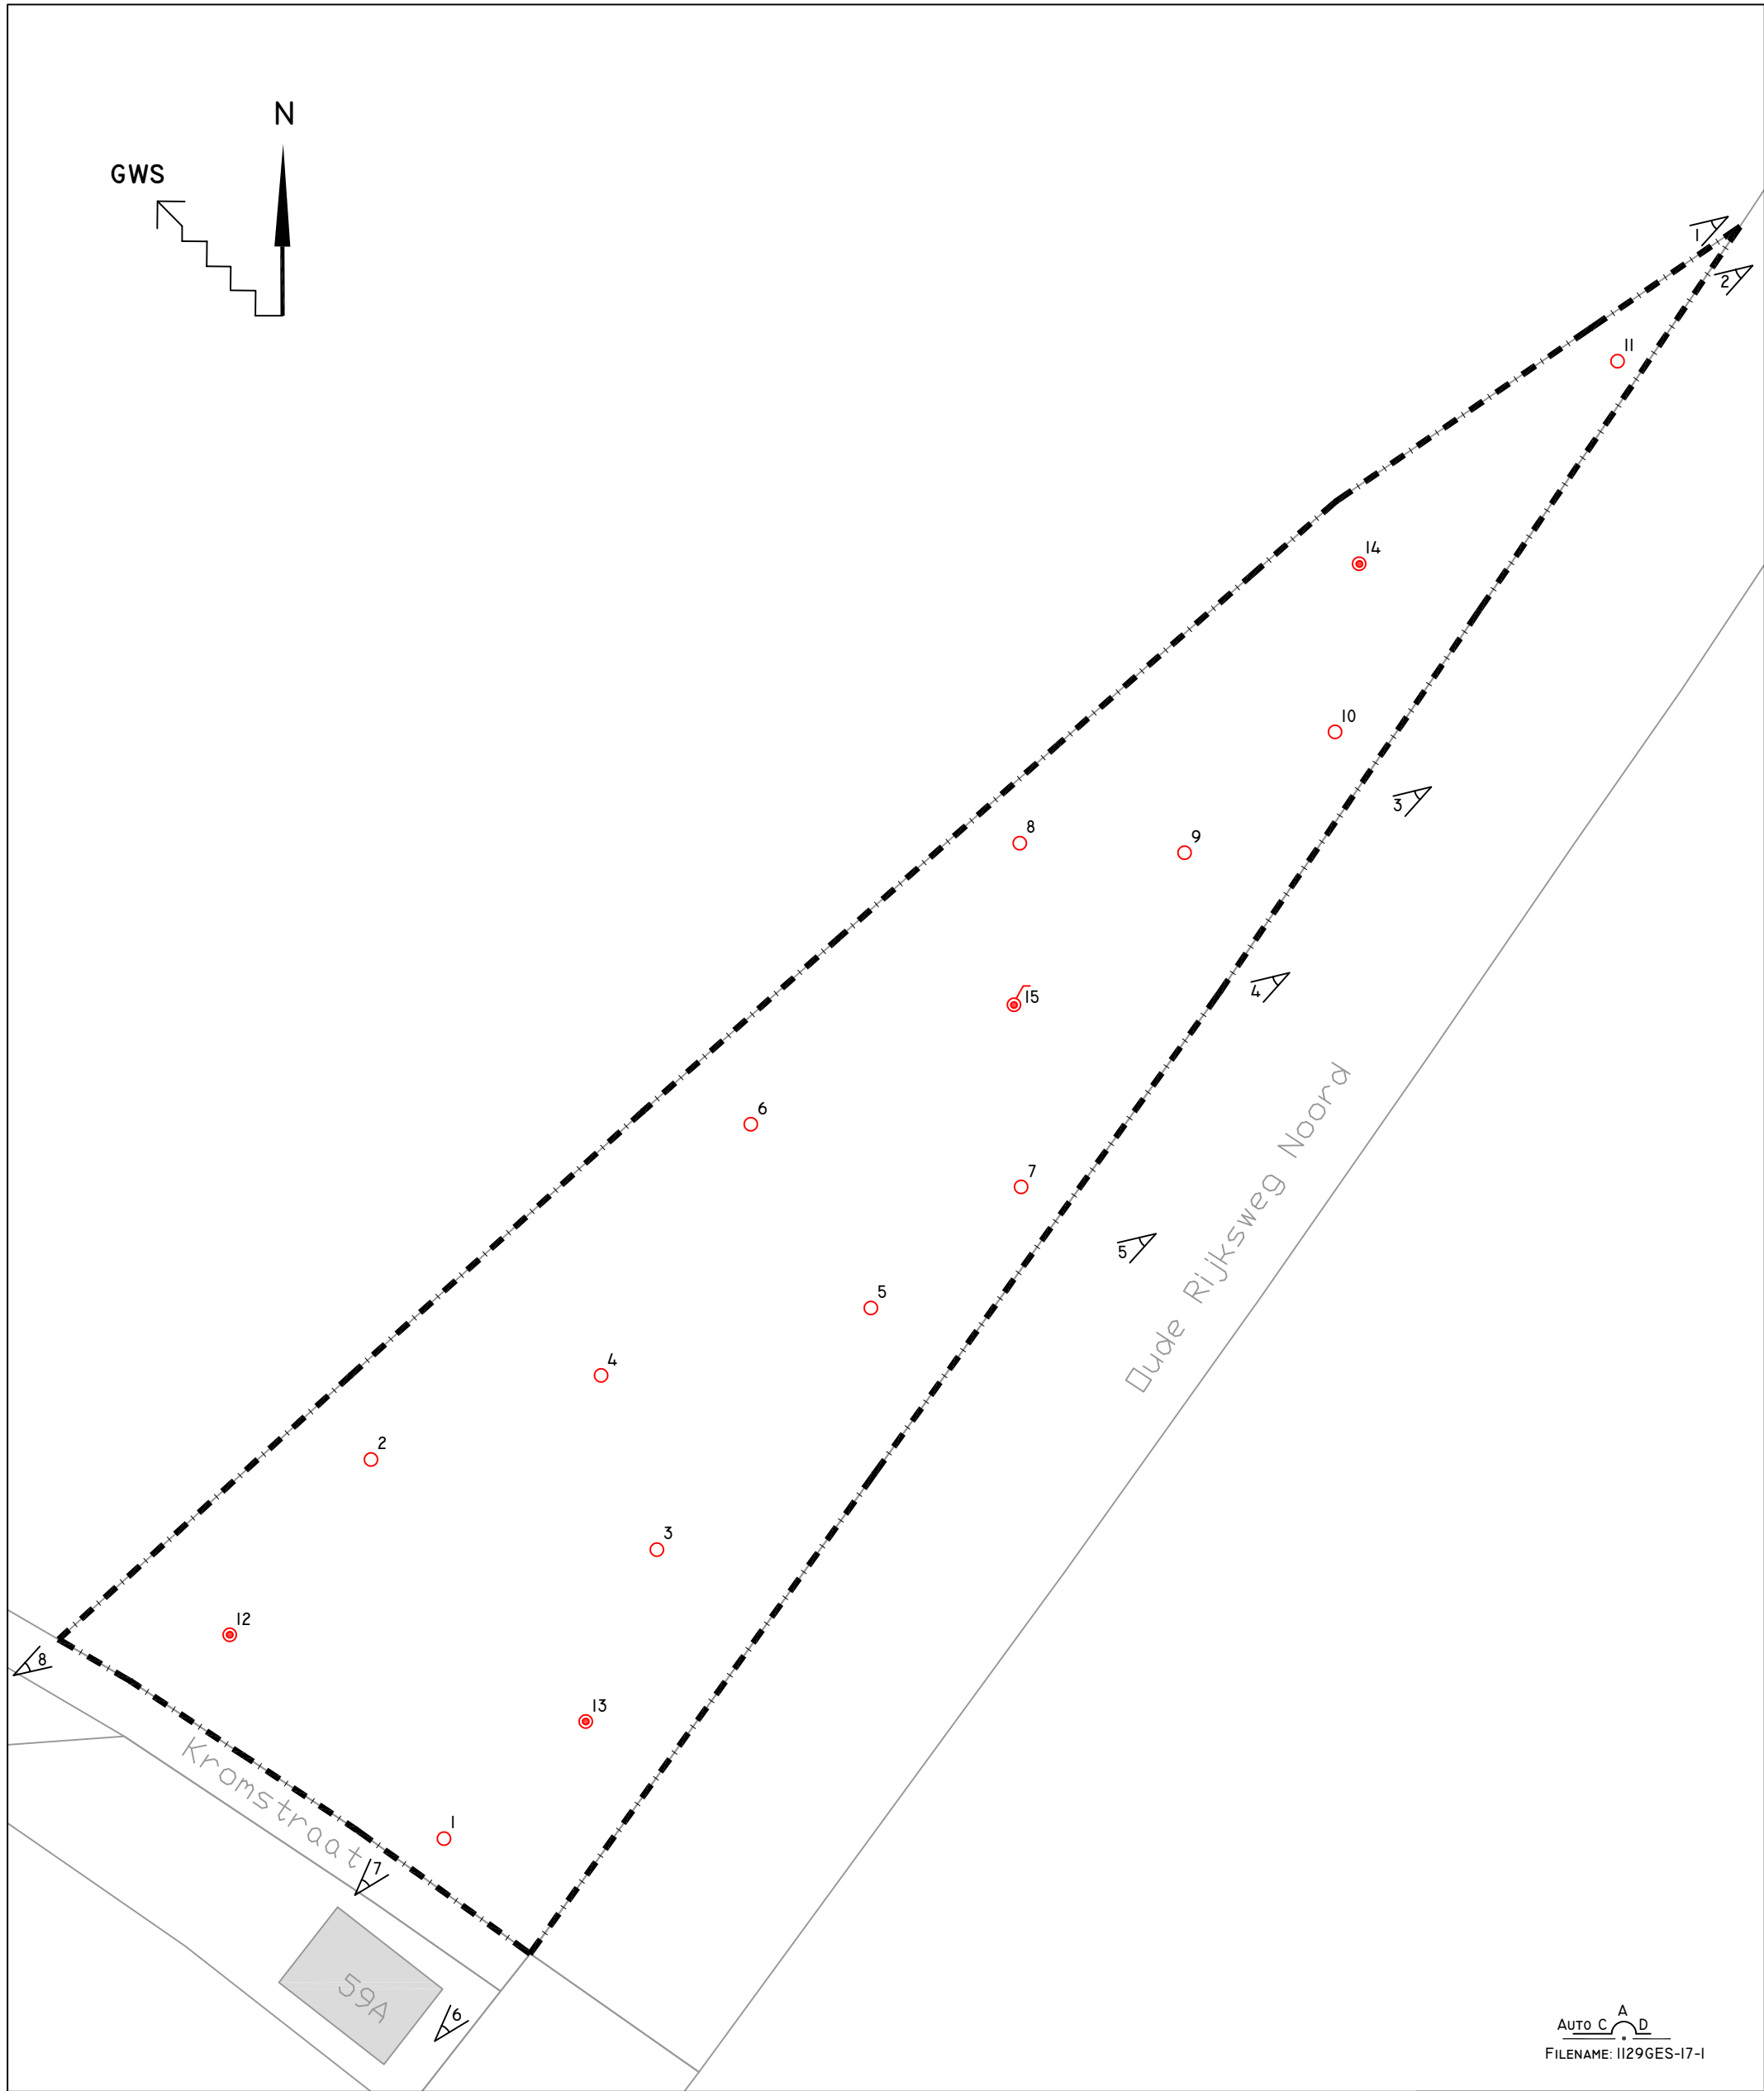
**BIJLAGE 3**  
**SITUATIESCHETS MET BOORPUNTEN**

In bijlage 3 is een situatieschets met de ligging van de boorpunten opgenomen. De profielbeschrijvingen van de grondboringen zijn opgenomen in bijlage 4. De aan het opgeboorde materiaal relevante zintuiglijk waargenomen bodemvreemde bijmengingen staan weergegeven in tabel 3.

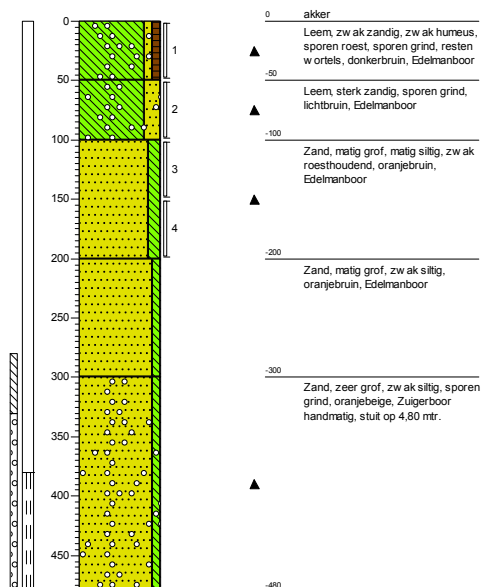
Boring: 15

| Peilbuis | Filterstelling (m-mv) | Stijghoogte (m-mv) | pH | EC ( $\mu\text{S}/\text{cm}^2$ ) | Troebelheid (NTU) | Zuurstofgehalte(mg/l) |
|---|---|---|---|---|---|---|
| PB 15 | 3,8-4,8 | 3,2 | 7,2 | 698 | 24 | - |

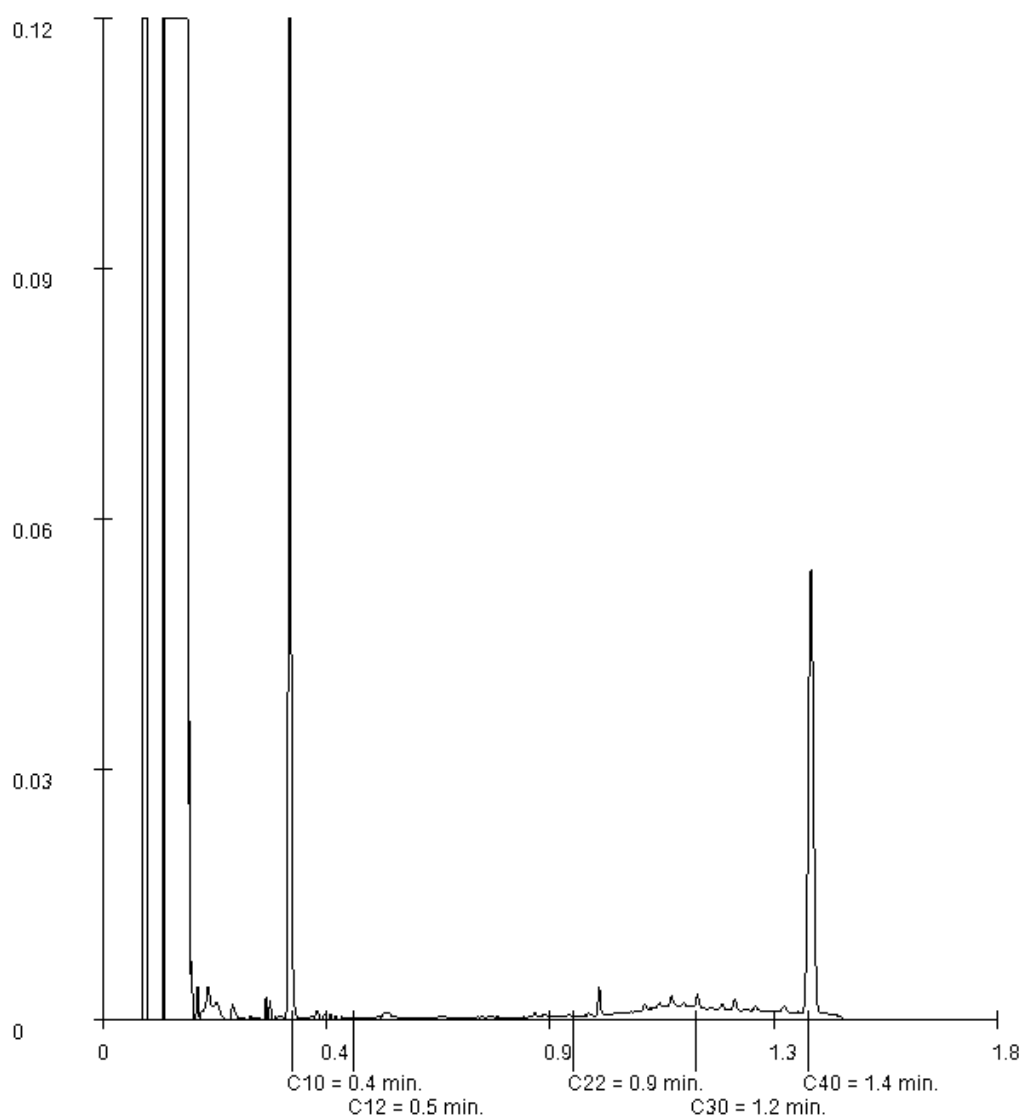
De C10 en C40 pieken zijn toegevoegd door het laboratorium en worden gebruikt als interne standaard.

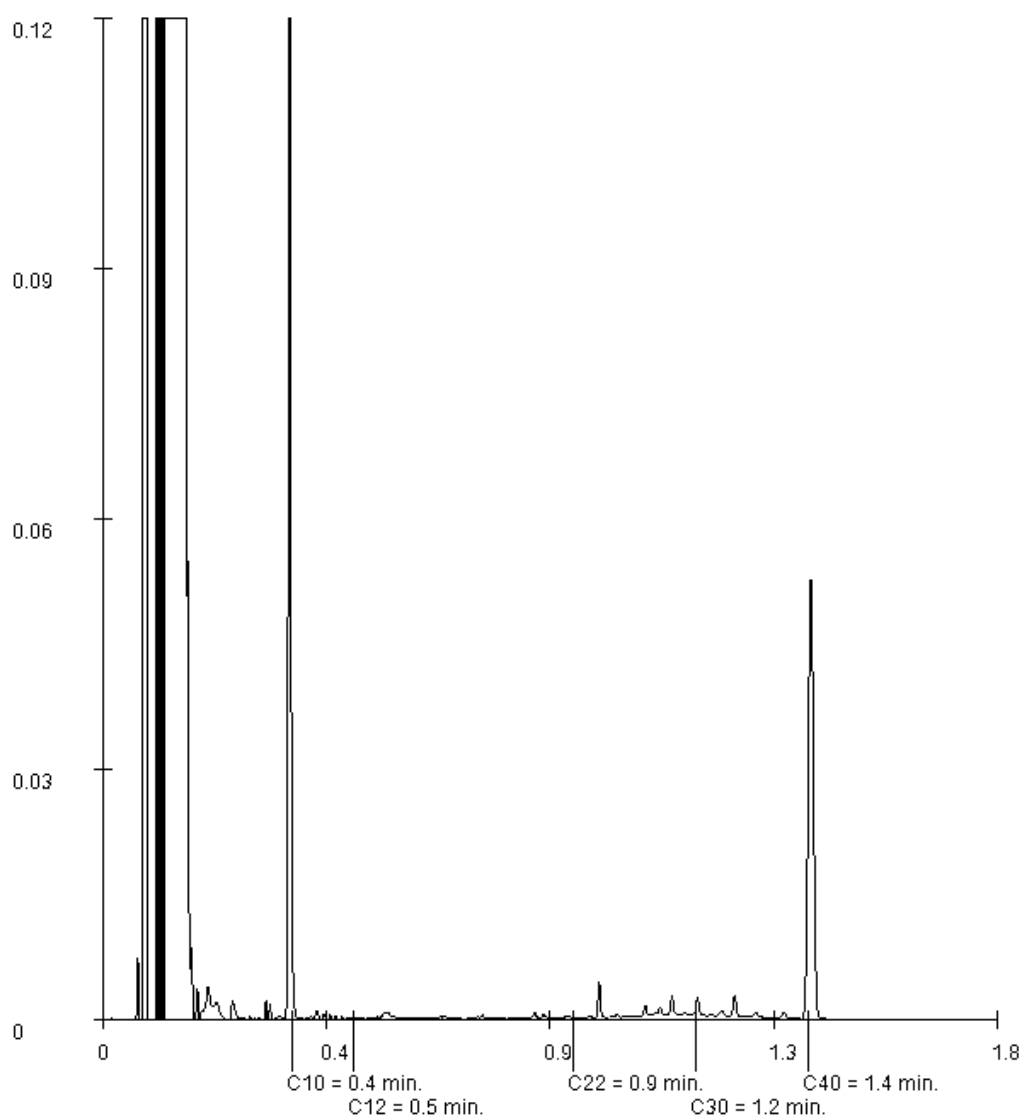
De C10 en C40 pieken zijn toegevoegd door het laboratorium en worden gebruikt als interne standaard.
