MILIEUHYGIËNISCH VOORONDERZOEK BODEM

MOUWWEG 1

TE NIEUWSTADT

# Rapportage milieuhygiënisch vooronderzoek bodem

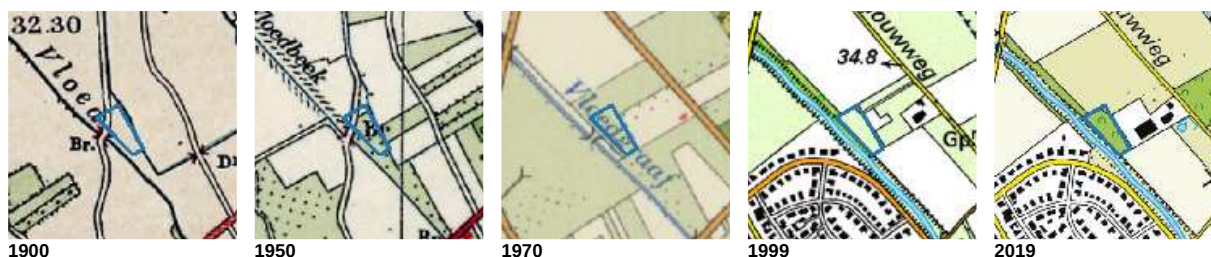
**Figuur 1.** *Historisch kaartmateriaal*

Uit historisch kaartmateriaal vanaf 1900 (zie onderstaande figuur) blijkt dat de onderzoekslocatie in gebruik is als weiland en heeft voor zover bekend altijd een agrarische bestemming gehad. Volgens het historisch kaartmateriaal uit 1900 – 1950 blijkt dat er (mogelijk) een onverharde weg op de onderzoekslocatie heeft gelegen. Voor zover bekend is de onderzoekslocatie nimmer bebouwd geweest. De onderzoekslocatie is gedeeltelijk voorzien van recyclinggranulaat (zie bijlage 3).

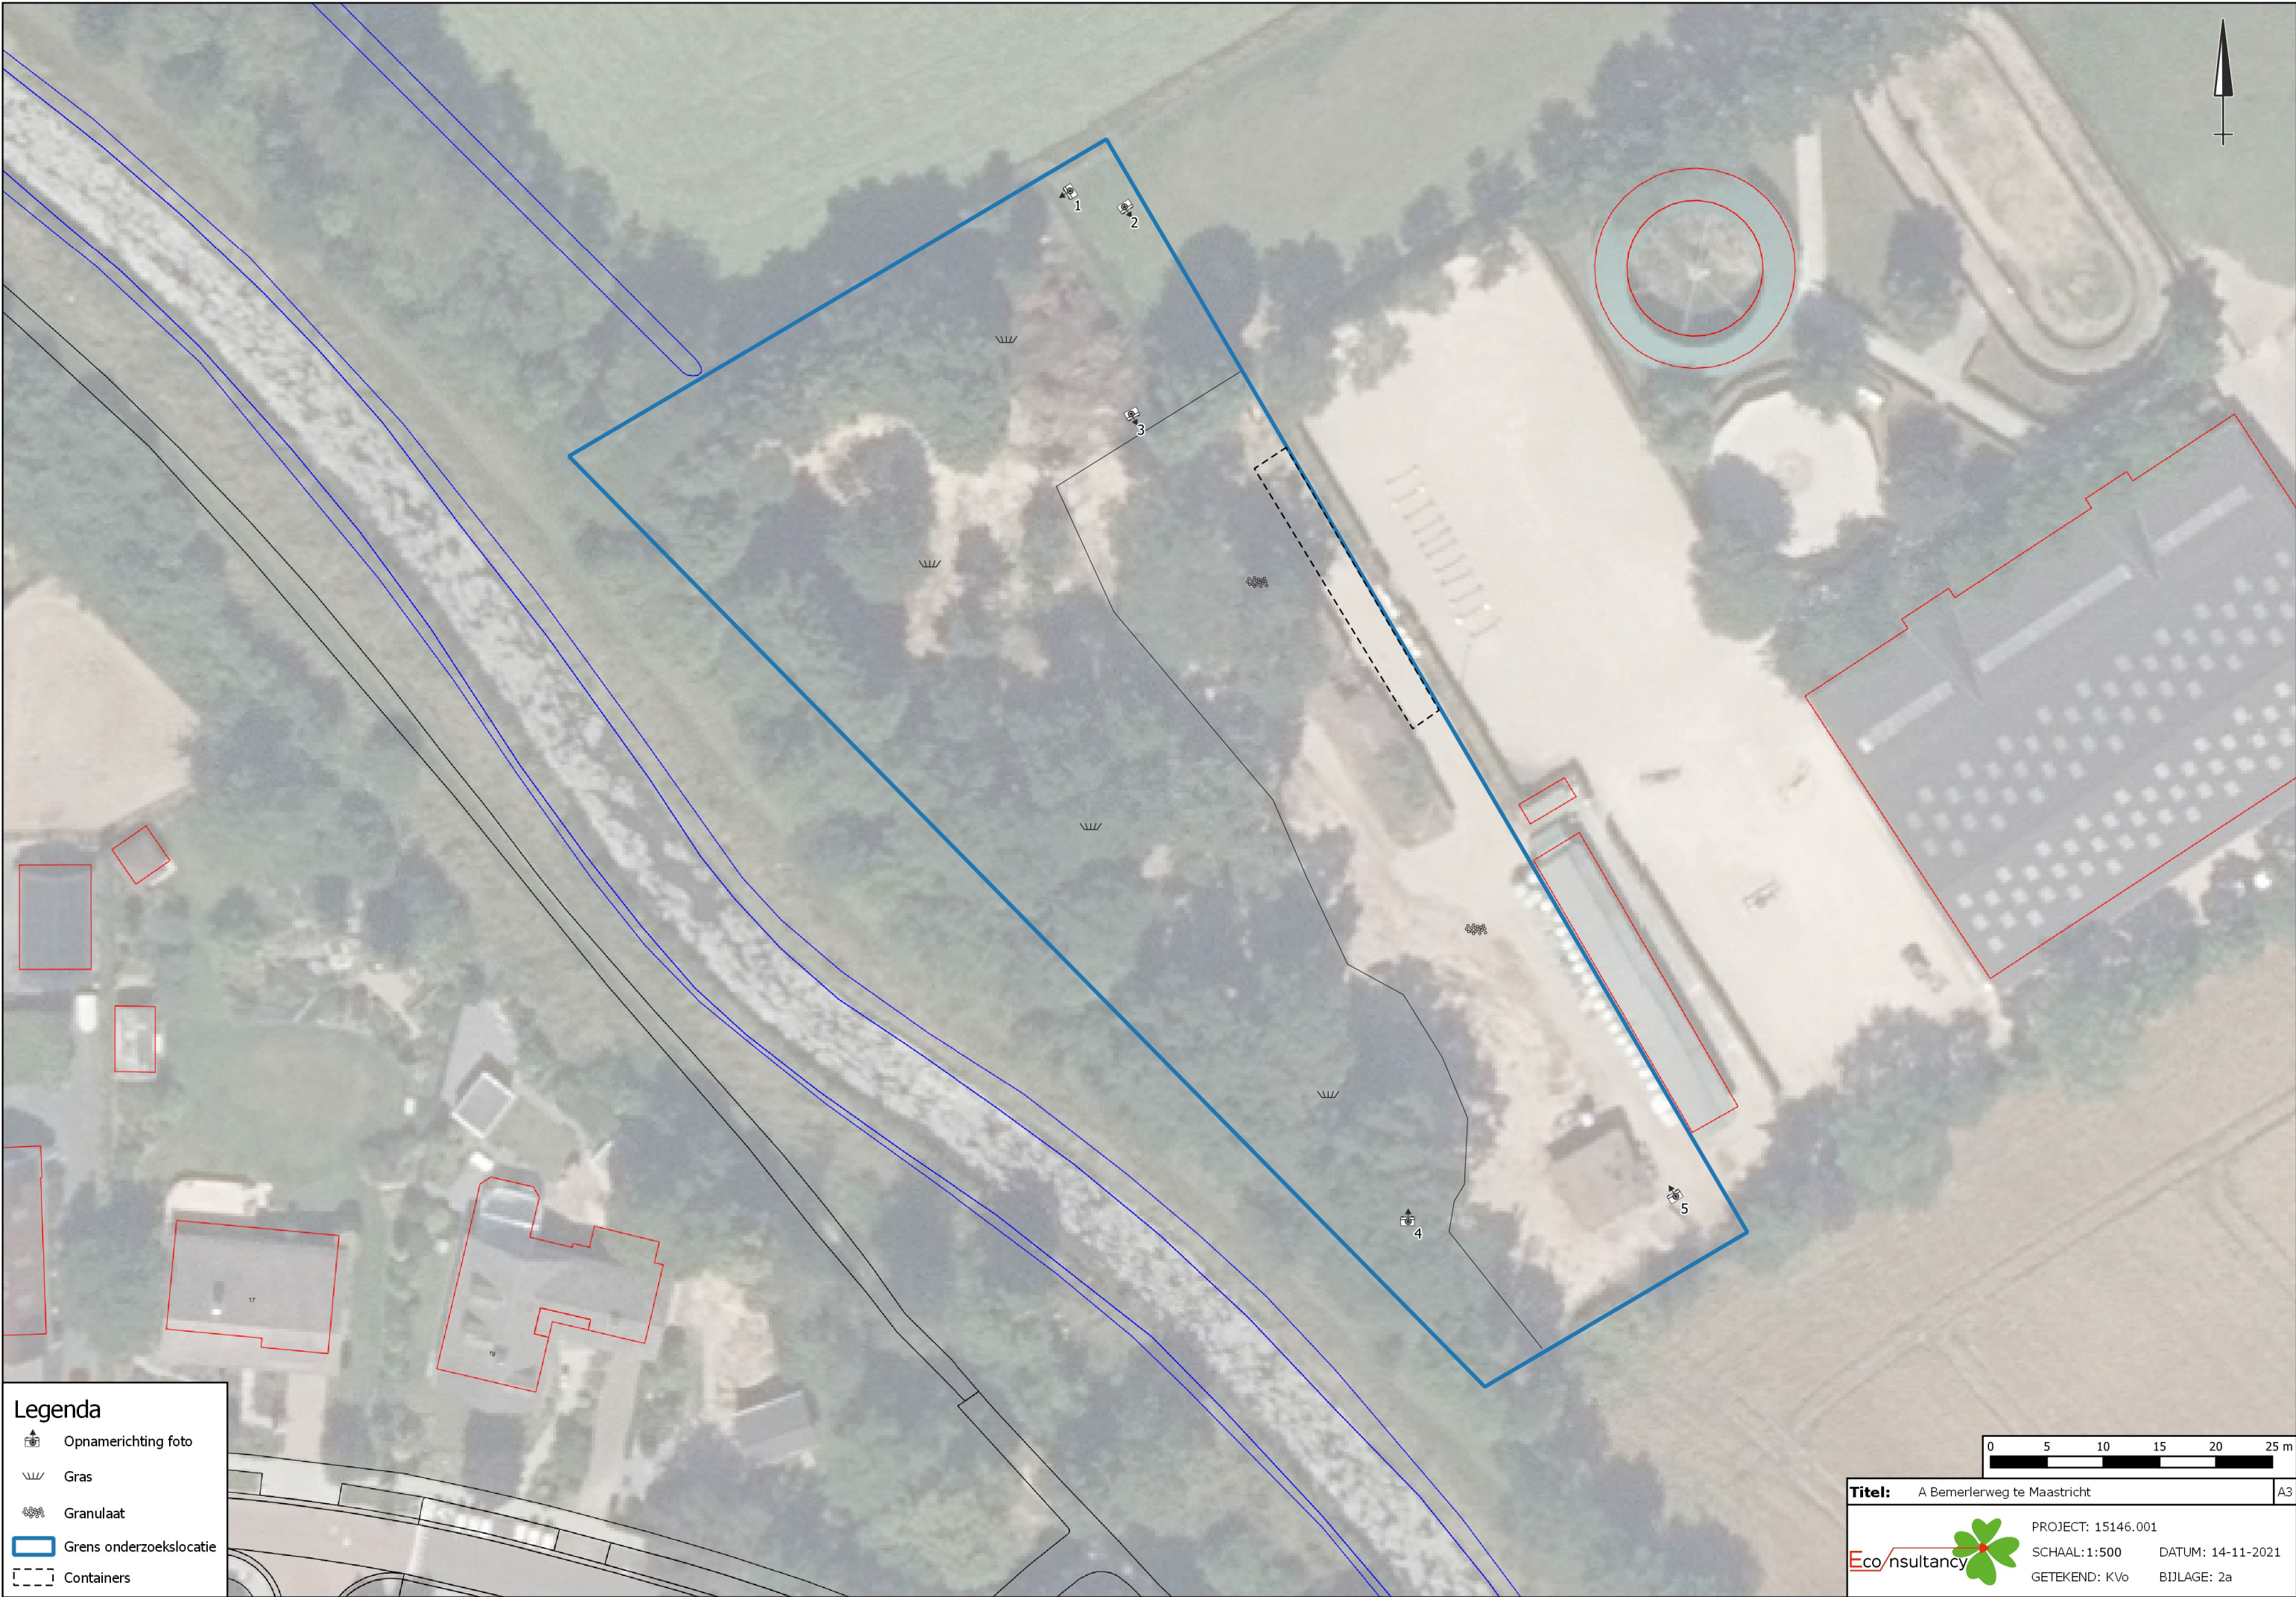
In bijlage 2a is de huidige situatie op een locatieschets weergegeven. Bijlage 2b bevat enkele foto's van de onderzoekslocatie.

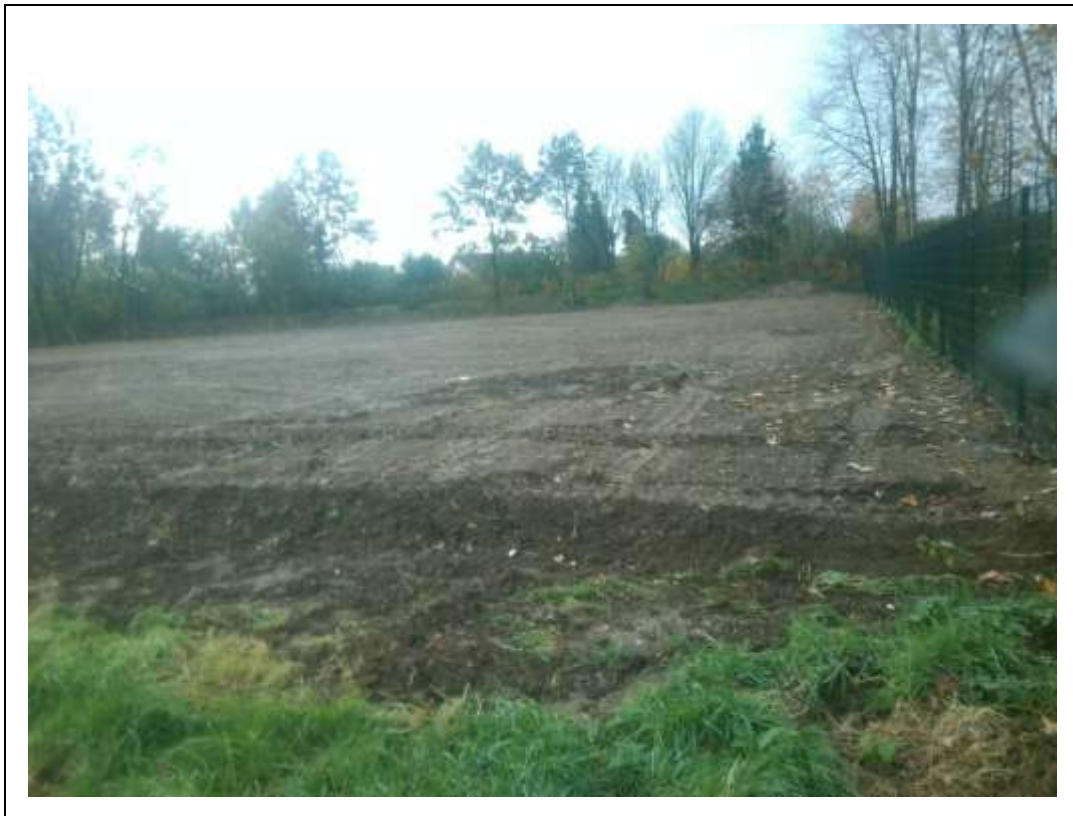
Foto 1.

De tijdens de terreininspectie aangetroffen situatie komt overeen met de locatiegegevens, zoals deze zijn opgenomen in hoofdstuk 4. Op de onderzoekslocatie zijn geen mogelijke bronnen voor een grond- en/of grondwaterverontreiniging aangetroffen. Op het maaiveld zijn geen asbestverdachte materialen waargenomen.
