**Verkennd bodem- en asbestonderzoek**  
**Karel V straat ongenummerd te Koningsbosch**  
(2112/076/KB-01, versie 0)

## Verkennd bodem- en asbestonderzoek

Karel V straat ongenummerd te Koningsbosch

2112/076/KB-01

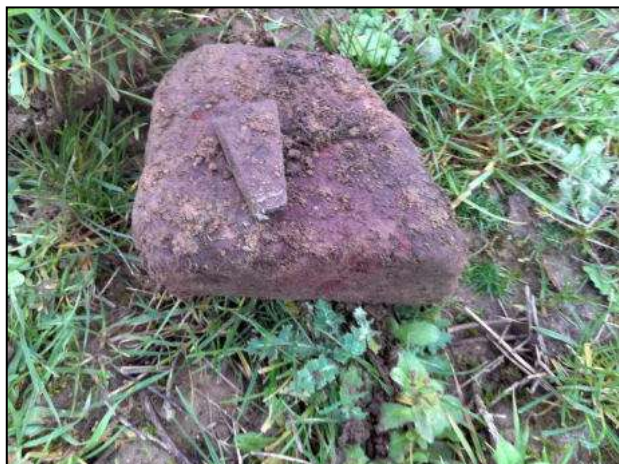
In de grond is zintuiglijk asbestverdacht materiaal waargenomen. Het materiaal betreft plaatmateriaal en bevat 10-15% hechtgebonden chrysotiel en 2-5% crocidoliet. In de grond is een maximaal gewogen asbestgehalte aangetoond van 40 mg/kg d.s. Het aangetoonde asbest betreft hechtgebonden chrysotiel. Omdat er sprake is van een verkendend bodemonderzoek betreft het een indicatief gehalte. Nader onderzoek wordt niet noodzakelijk geacht.

**AG08 – asbestverdacht  
plaatmateriaal**
