## Bouwhistorisch onderzoek

### Bovenstestraat 34 – 44

Opdrachtgever: Van Wijnen projectontwikkeling

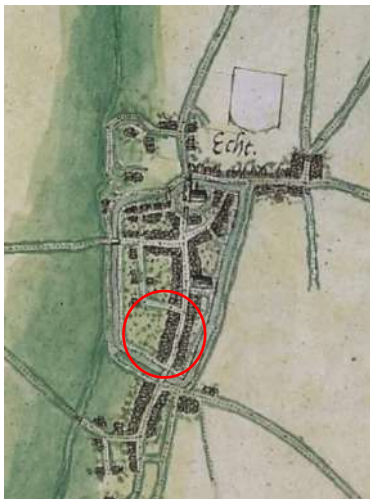
**Afb. 4** Kaart van Jacob van Deventer 1554

Een van de vroegste stadsplattegronden van Echt is van de hand van Jacob van Deventer en dateert uit omstreeks 1554. Deze plattegrond toont grofweg welke straten bebouwing kende en geeft een schematische weergave van sacrale gebouwen. Het stratenpatroon van Echt is nagenoeg identiek aan het huidige patroon en dus nog zeer herkenbaar. De Bovenste straat is nagenoeg geheel bebouwd.

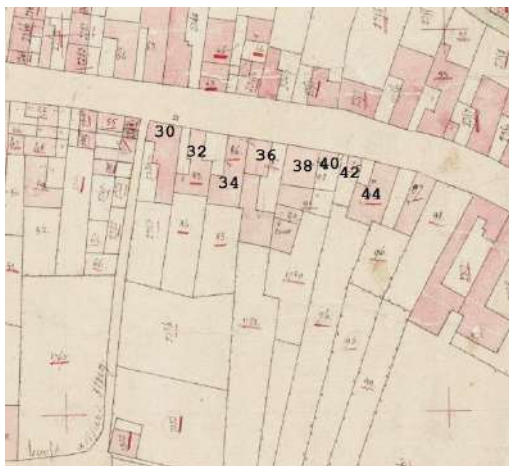
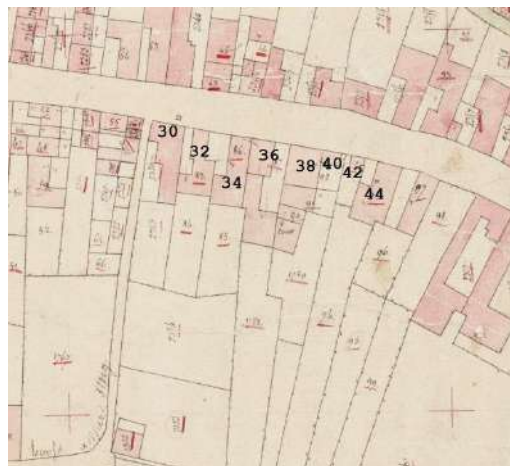
**Afb. 5** Kadastraal minuutplan 1828

De eerste betrouwbare plattegrond van Echt dateert van omstreeks 1828, het betreft de kadastrale minuutkaart. Deze kaart laat zien dat alle percelen die behoren tot de huidige panden Bovenste straat 34-44 bebouwd waren. Er bestond echter nog geen gesloten straat zoals we die nu kennen. We zien veelal dwarshuizen met bebouwing op de diepe achtererven. De percelen zijn gelegen in sectie B en genummerd van 1785 tot en met 1794.

De oorspronkelijk aanwijzende tafel behorende bij de kadastrale minuut toont dat het voornamelijk huizen met gebouwen en tuin betreft. Bij een van de percelen is er sprake van een industriële activiteit. Perceel B 1792 is aangeduid als looierij, het gaat hier dan om en opstal op het achtererf van het huidige Bovenste straat 38.

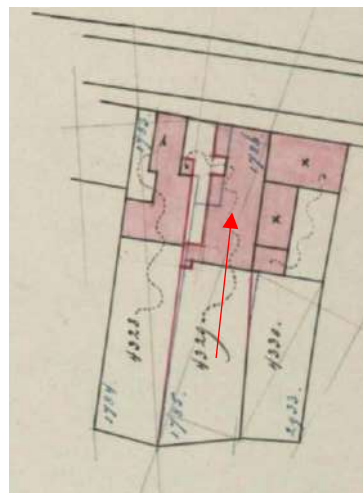
**Afb. 10** Hulpkaart dj 1886 nr.  
34 bij de rode pijl

We zagen dat op de eerste kadastrale minuut het eigendom van perceel 1786 en 1785 lag bij Gerard Leurs. In 1886 was Johannes Wolfs, zadelmaker en tapper, eigenaar van de percelen. Op de eerste hulpkaart uit dienstjaar 1886 zien we dat er een verbouwing plaatsvindt. De gehele noordgevel is met rood ingetekend wat inhoudt dat deze gevel op dat moment is vernieuwd. De blauwe lijnen in de tekening geven de oorspronkelijke bebouwing weer. In de kadastrale legger zien we dat er herbouw plaatsvindt. Van huis en stal wordt het soort opstal hernoemd

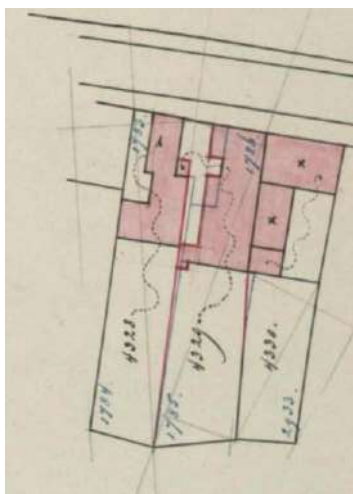
**Afb. 11** Hulpkaart dj 1886

naar huis en tuin en samengebracht onder perceel nummer B 4329. In 1897 wordt het geheel verkocht aan Anna Blanken, winkelierster. Het eigendom gaat van haar over op haar dochter Josephina die het pand in 1923 verkoopt aan Maria Elisa Boumans, weduwe van Johan Renier Laumen. Zij hertrouwt met Peter Konings. Het echtpaar Konings vestigt het eerste café in het pand en vergoot het object in 1926 met een achtergelegen zaal. De kleine uitbouw aan de achterzijde die in 1886 werd gerealiseerd werd hierbij afgebroken. Het perceel is inmiddels wederom omgenummerd naar B 4648.

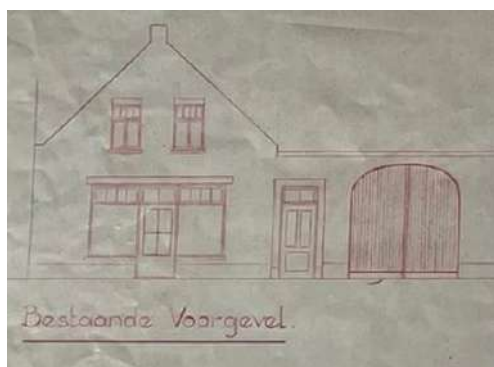
**Afb. 14** Bestaande toestand voorgevel voor 1946

De volgende kadastrale wijziging betreft de sloop van het voorhuis, een voormalig winkelpand met bovenwoning, dat wordt vervangen door nieuwbouw. In het bouwarchief is de bouwtekening aanwezig met daarop ook een verbeelding van het winkelpand dat gesloopt werd. Op de plattegrond lezen we dat er dan reeds een café in het pand gevestigd was.

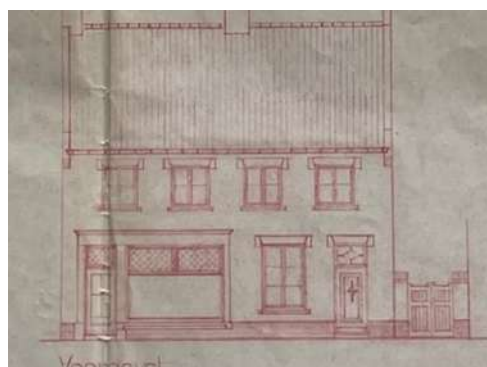
**Afb. 15** Ontwerp voorgevel

Het eenlaags bouwvolume met zadeldak en de nok haaks op de rooilijn verdwijnt en maakt plaats voor het bouwvolume dat vandaag de dag nog herkenbaar is. Het rechterdeel en de verdieping van het pand beslaat het woongedeelte. Helaas zijn er bij dit onderzoek geen foto's aangetroffen van het oorspronkelijke pand. Wel zijn er een foto van het gevelbeeld van omstreeks de jaren zeventig van de vorige eeuw bekend.

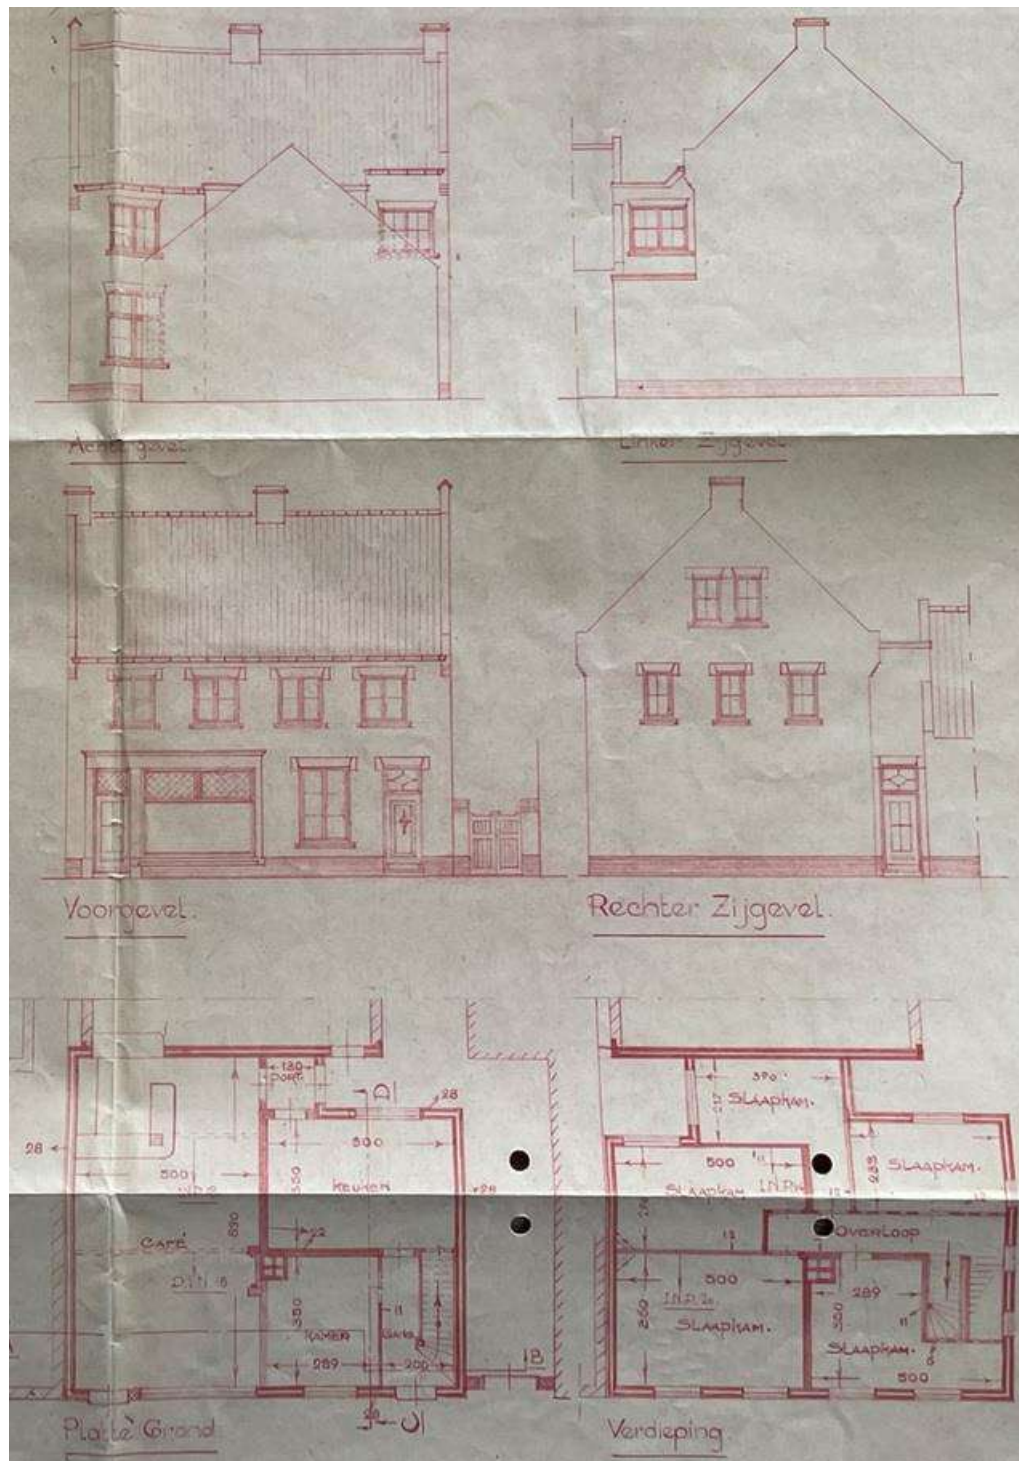
**Afb. 17** bouwtekening 1946

Links is het café gehuisvest met een doorgang naar de achterliggende zaal. De zaal is daarnaast ook toegankelijk via de dubbele poort aan de straat die naar het achterliggende terrein leidt.

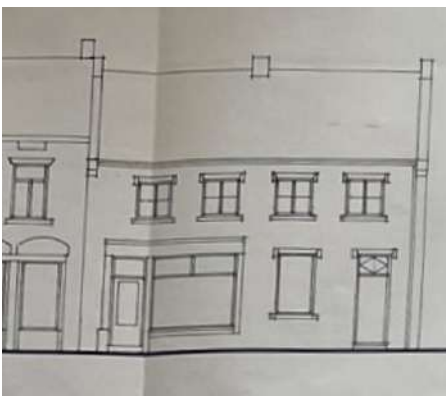
**Afb. 26** Voorgevel bestaand 1988

Omstreeks 1988 werd de entree pui aan de Bovenstestraat gewijzigd en kreeg ze haar huidige verschijningsvorm. Het bovenlicht van de voordeur behorende bij de woning bleef echter gehandhaafd. Ook de voordeur zelf werd niet uitgevoerd zoals weergegeven op onderstaande tekening.

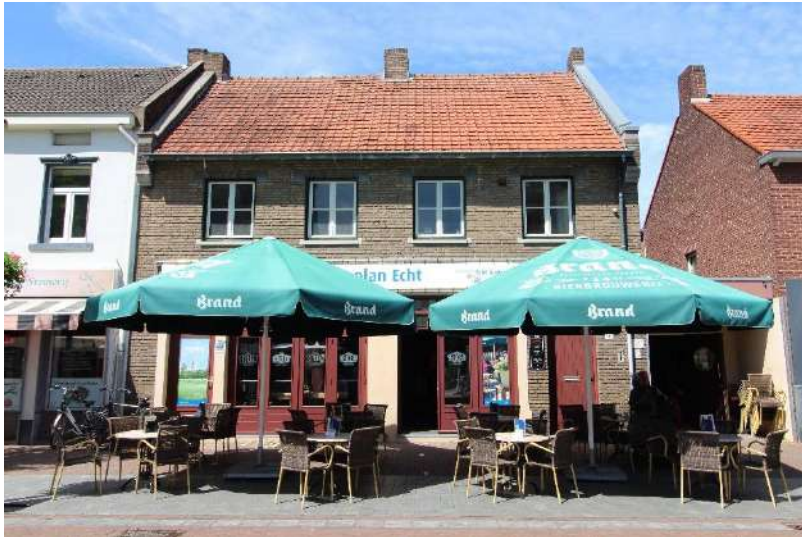
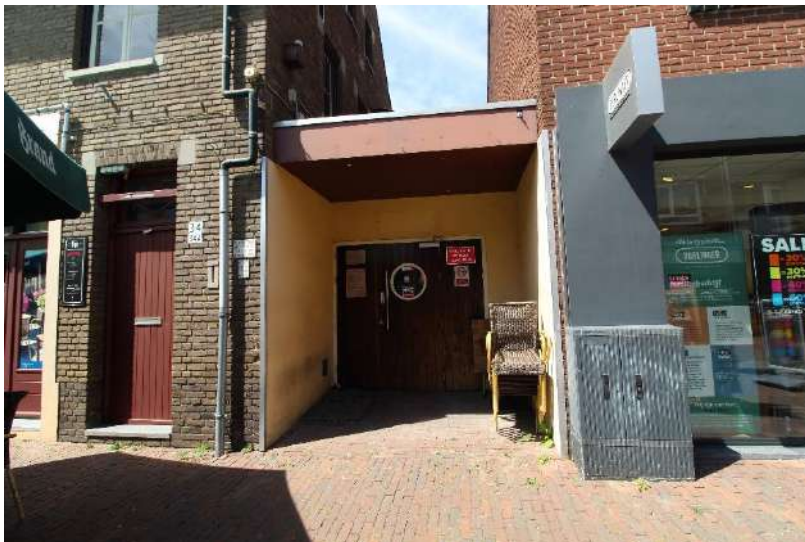
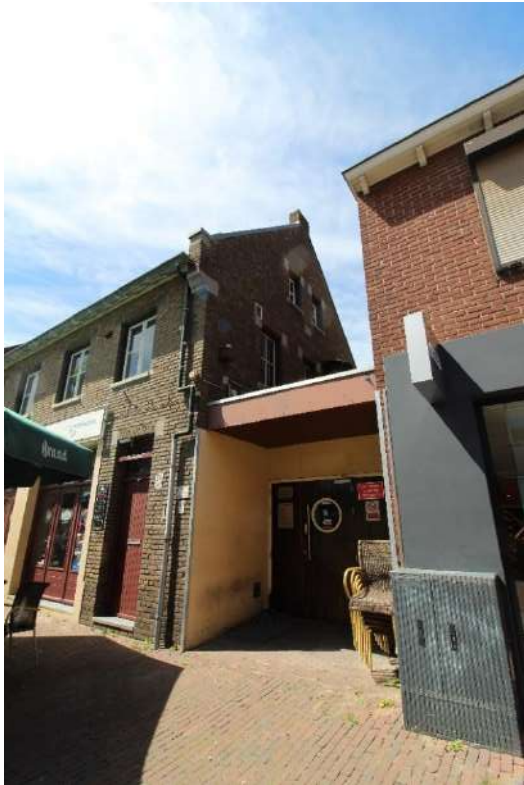
Het object bestaat uit een hoofdbouwmassa met zadeldak waarvan de nok parallel loopt aan de Bovenstestraat. Het dak is gedekt met een rode tuile du nord dakpan. Het geheel is opgetrokken in een gelig roodbruine baksteen in Vlaams verband. Op de begane grond een moderne pui omlijst met stucwerk. Rechts in de gevel een voordeur met origineel bovenlicht. Op de verdieping vier vensters met hardstenen neuten en onderdorpel. De linker gevel is blind uitgevoerd, dit geldt ook

voor de linkerzijgevel van de zaal. De rechtergevel van het huis is uitgevoerd als topgevel met hardstenen details. Op de verdieping en de zolder vensteropeningen in gelijke vormgeving als de voorgevel. Niet alle gevels konden worden bekeken. Onderstaand een overzicht in beeld.

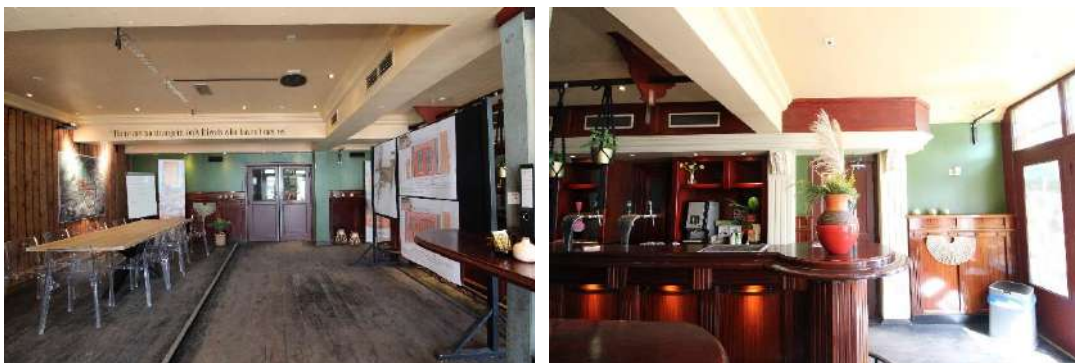
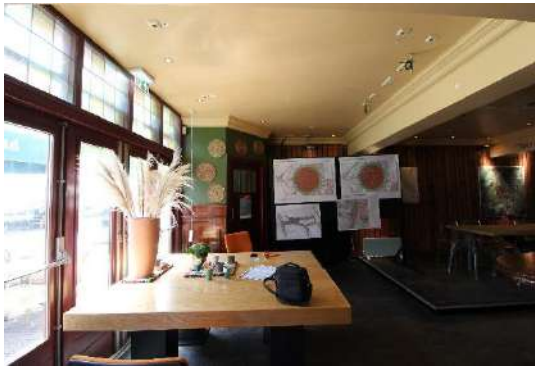
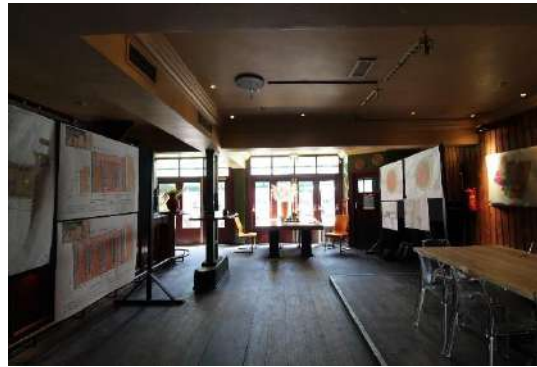
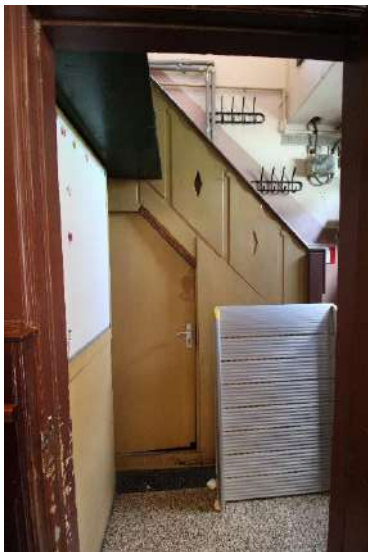
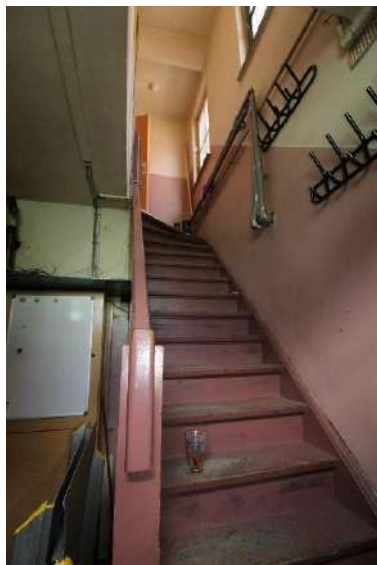
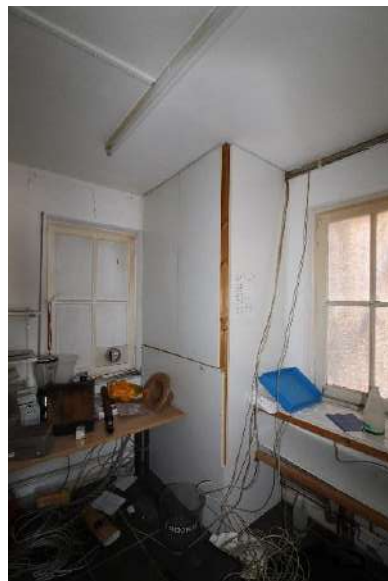
Het interieur van het object is verschillende malen gewijzigd en gemoderniseerd. Vanuit de bouwperiode stammen enkel de terrazzovloer in de hal en de opgaande trap naar de verdieping. In het pand zijn geen monumentale onderdelen aangetroffen. Hieronder volgt een foto overzicht van het interieur.

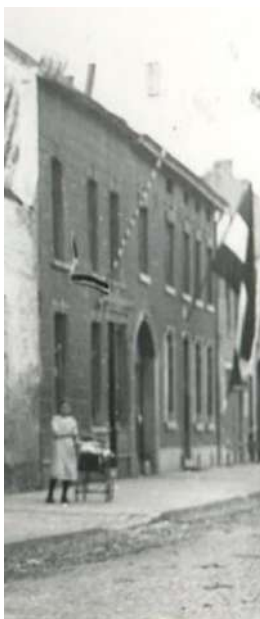
**Afb. 38** Foto Bovenstestraat 36 en 38

Uit het begin van de twintigste eeuw is een oude foto bekend waarop het pand is afgebeeld. We zien dan dat de gevel nog niet is voorzien van een witte stuc laag maar bestaat uit schoon metselwerk. Ook lijken de ramen op de verdieping nog geen sieralementen te hebben. Verder zien we dat op de begane grond zich in de derde vensteras van rechts een deur bevindt.

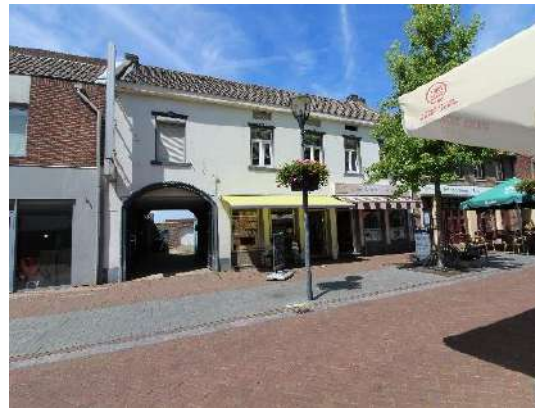
**Afb. 40** Voorgevel aanzicht 2022

Wanneer we de tekeningen vergelijken met de huidige verschijningsvorm zien we toch enige verschillen. Zo zijn de dakkapellen niet uitgevoerd. De winkelpui is wel volgens ontwerp uitgevoerd. In de zijgevel zien we echter grote verschillen. Aan het bouwspoor in de zijgevel in de onderdoorgang zien we nog de bouwspoor van een deur, duidelijk is hier de rollaag aanwezig. Het lagere bouwvolume geheel links in de tekening van het gevelaanzicht is inmiddels verdwenen.

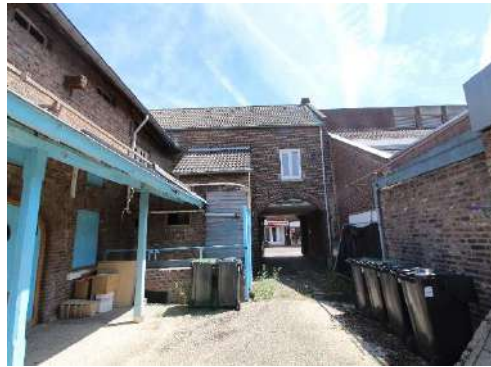
**Afb. 45** Achtergevel aanzicht 2022

Wanneer we kijken naar het aanzicht van de achtergevel zien we ook wijzigingen ten opzichte van de vergunning uit 1984. Zo zien we dat er een aanbouw is gerealiseerd voor de opgang naar de appartementen. Deze aanbouw komt niet voor op de tekeningen uit 1984, ook is er geen ander bouwdoossier met betrekking tot deze verbouwing aangetroffen. Ditzelfde geldt voor de sloop van de openschuur en de lagere aanbouw op het achtererf.

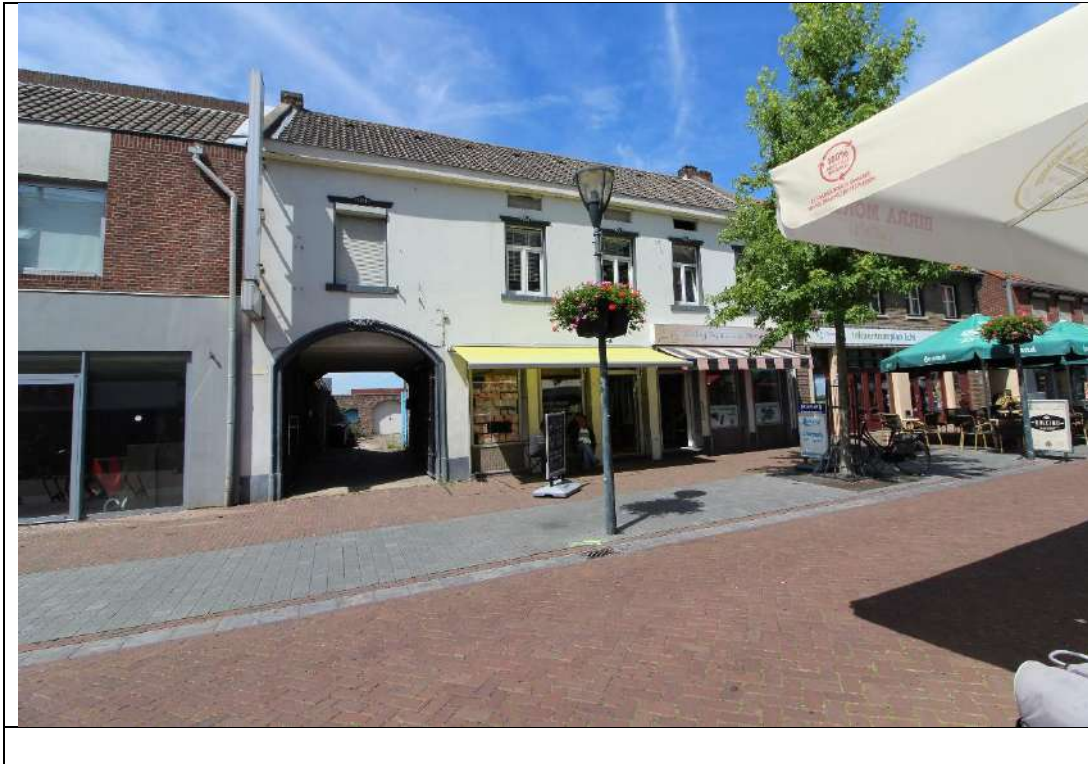
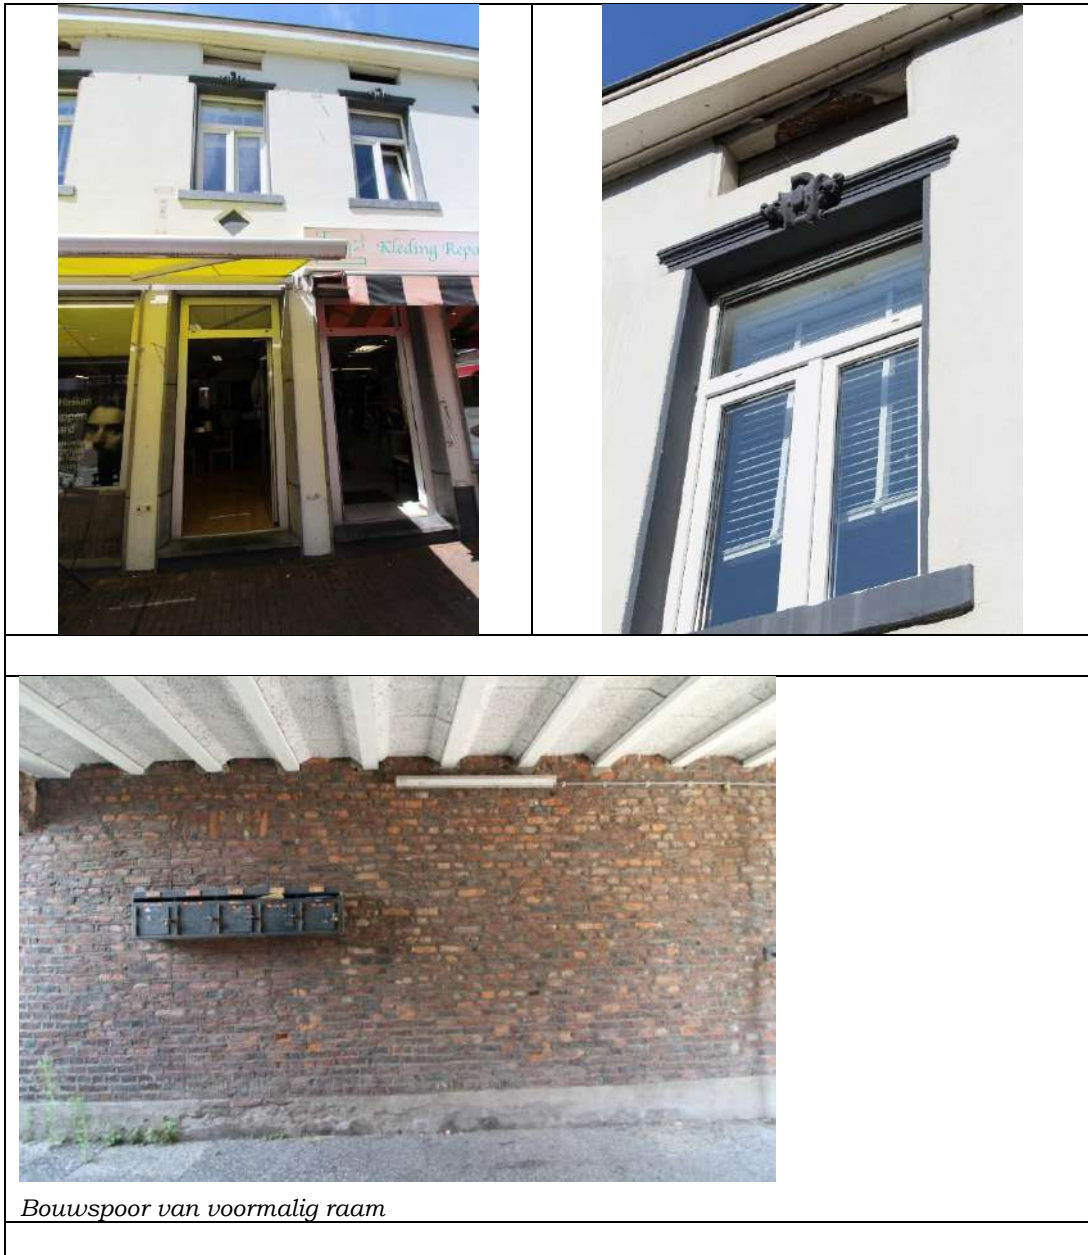
Het object bestaat uit een hoofdbouwmassa met zadeldak waarvan de nok parallel loopt aan de Bovenstestraat. Het dak is gedekt met een grijze dakpan. De voorgevel is voorzien van een witte stuc laag. Op de begane grond een grote rondboog voorzien van omlijsting met stucornament beiden in grijs geschilderd. In de onderdoorgang nog hardsteen aanwezig ten behoeve van de voormalige poort. Sterk gemoderniseerde winkelpui met aluminium kozijnen gevat in hardstenen omlijsting en gemetselde plint.

Op de verdieping boven de poort een venster. Rechts boven de kern van de hoofdbouw vier vensterassen waarboven ook openingen ter ontluchting van de zolderruimte. De vensteropeningen zijn voorzien van een hardstenen onderdorpel en omlijst met eenzelfde stuc lijst en ornament als de poortdoorgang. In de gevel AM 1846 .

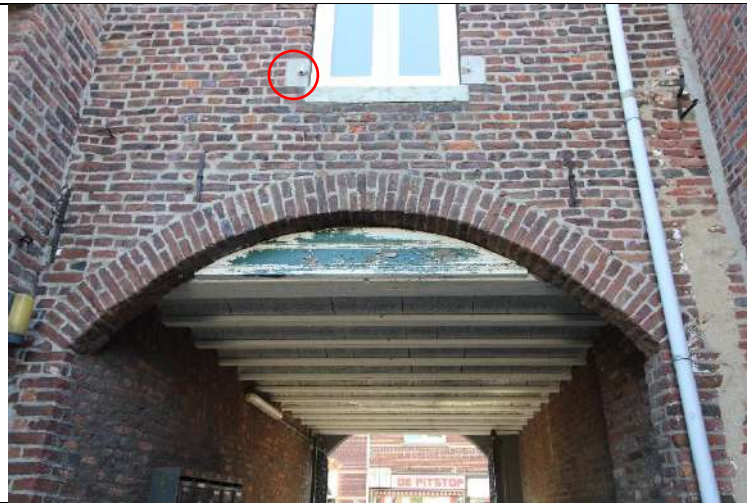
*De achtergevel toont nog de hardstenen neuten (rode cirkel) waar oorspronkelijk de luiken in bevestigd zaten.*

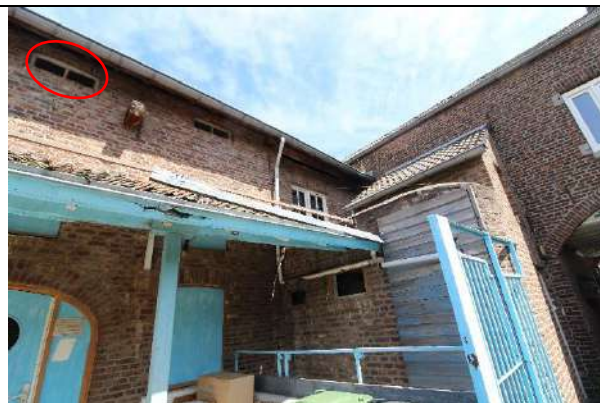
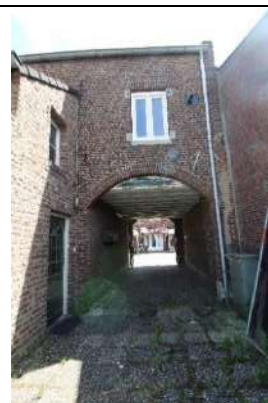
*Ontluchtingsgaten (rode cirkel) in het voormalige brouwerij gedeelte, hier bevond zich de eestzolder. Onderstaand de muur op het binnenterrein die oorspronkelijk hoorde bij een inmiddels verdwenen bouwvolume.*

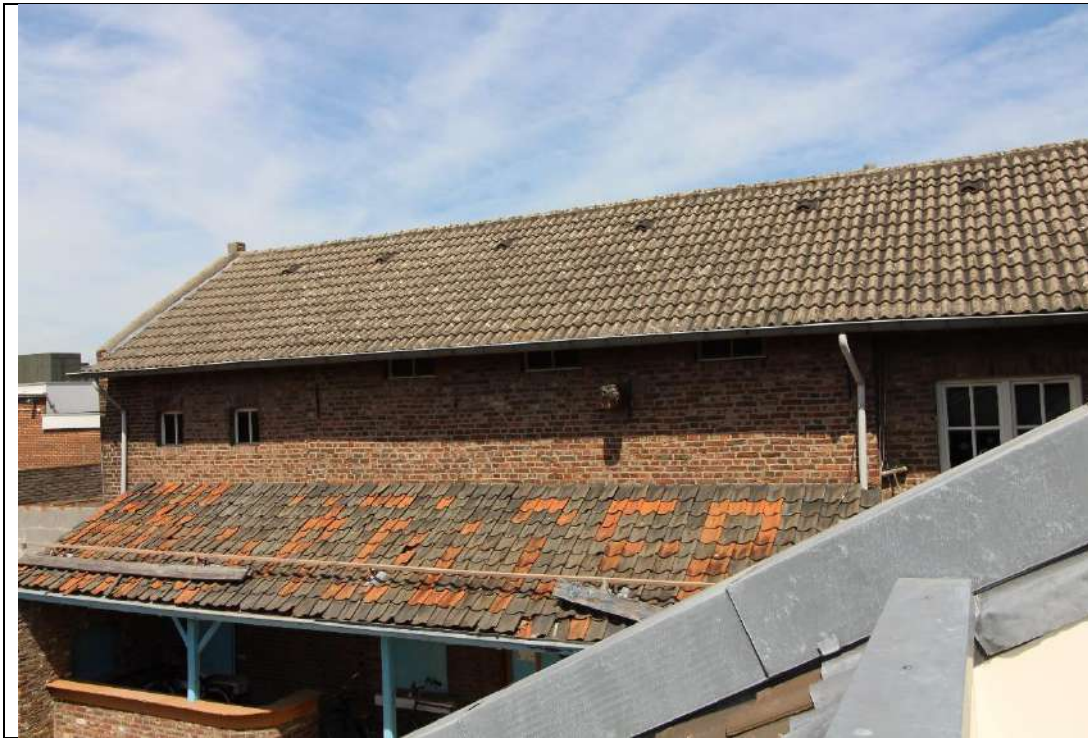
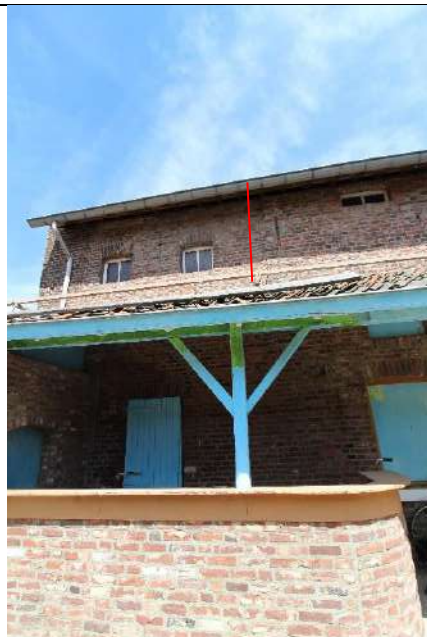
Bij de rode lijn is een zettingsspoor zichtbaar. Mogelijk is dit deel van het bouwvolume in 1859 herbouwd bij de splitsing die we zagen op de kadastrale hulpkaart. Op de bovenstaande foto is het verschil in metselwerk duidelijk waarneembaar.

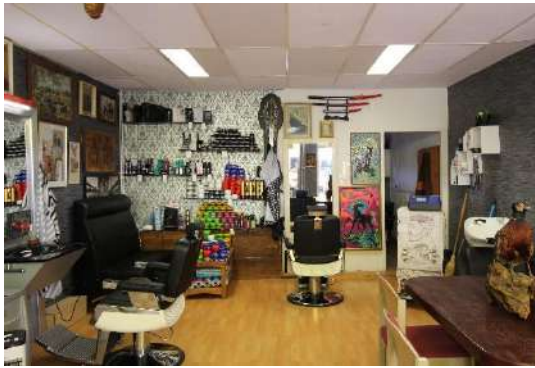
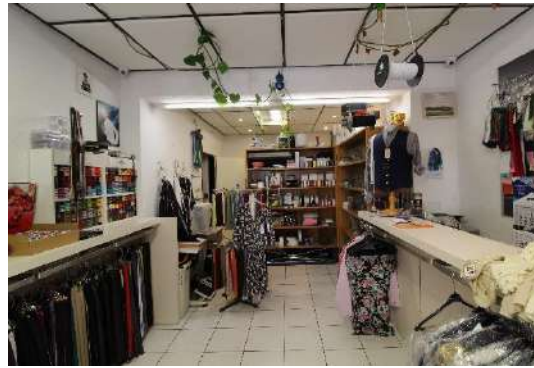
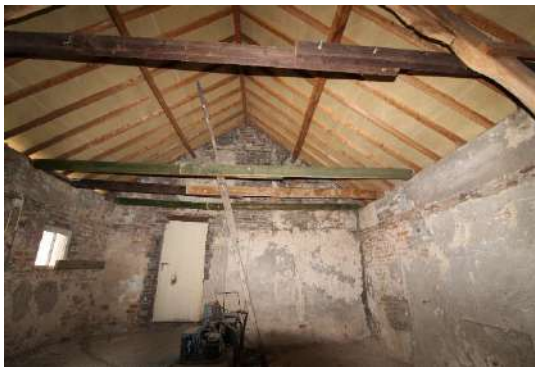
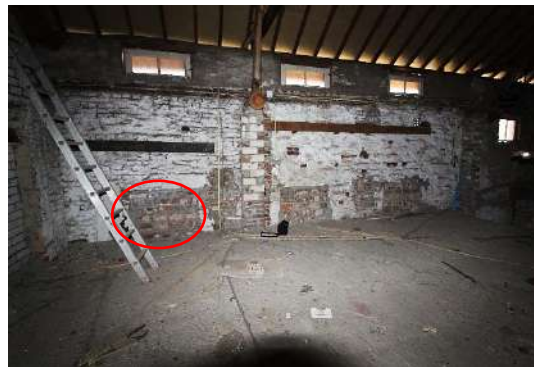
*Dichtgezette openingen naar het binnen  
terrein.*

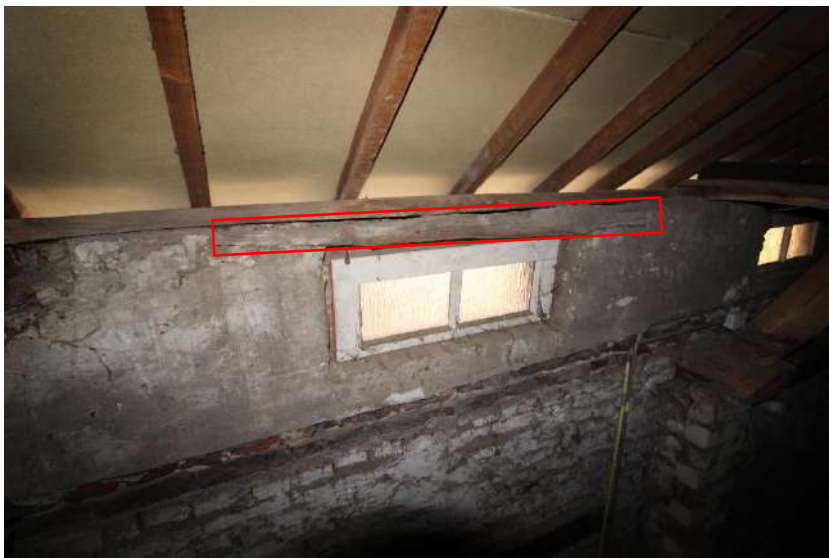
*Houten latei boven beluchtingsvenster*

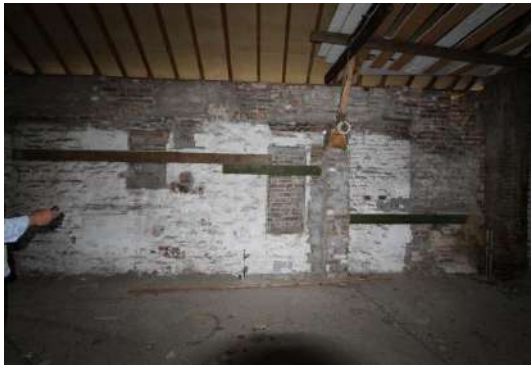
In de zijgevel, die gericht is naar het perceel van Bovenstestraat 34, zijn op verdiepingsniveau verschillende gevelopeningen dichtgezet.

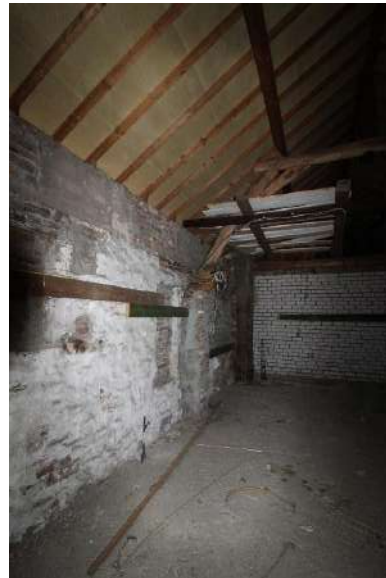
Ingebrachte verdieping met daarachter een doorbraak naar de zolder van het hoofdhuis. Zie daarvoor onderstaande foto.

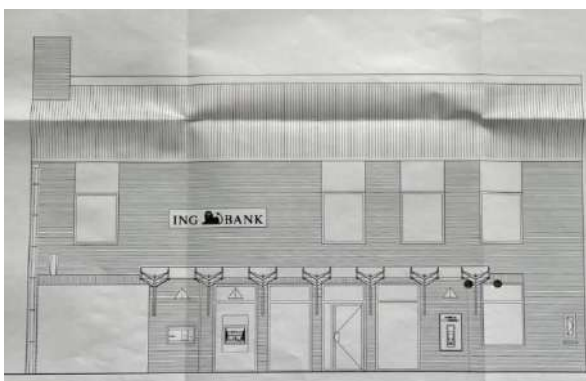
**Afb. 58** Voorgevel aanzicht 2001

In het bouwarchief waren twee verbouwingstekeningen aanwezig. De bouwvergunning uit 1982 is bij dit onderzoek niet aangeleverd. In 2001 werd echter vergunning aangevraagd voor het wijzigen van de zijgevel van het bankgebouw. Hierbij was een ook een bestaande situatie aangeleverd op basis waarvan we kunnen zien welke vormgeving het bankgebouw destijds had.

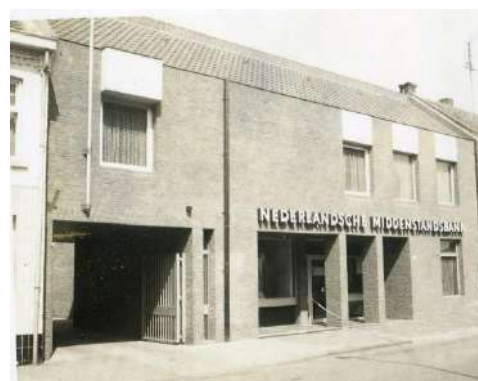
**Afb. 59** Voorgevel aanzicht  
ongedateerd

pui tussen 2001 en 2011 al eens was vernieuwd. Er is een zwart wit foto bekend van de pui (afbeelding 59), helaas was deze foto niet gedateerd.

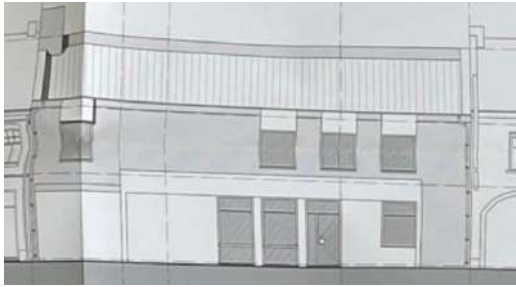
**Afb. 60** Voorgevel aanzicht bestaand 2011

In 2011 werd een aanvraag ingediend voor het wijzigen en vergroten van het object. De bank verdween uit het pand en de benedenverdieping werd geschikt gemaakt voor twee winkelruimtes. Hiervoor werd ook de pui op de begane grond aangepast. Op de bestaande toestand tekening uit 2011 zien we echter dat deze

Het pand werd naar achter toe uitgebreid en op de verdieping werd een groot appartement ingebracht waarvoor ook een extra vensteras zou worden gecreëerd, deze is echter nooit uitgevoerd. Het aanzicht is sindsdien niet meer veranderd.

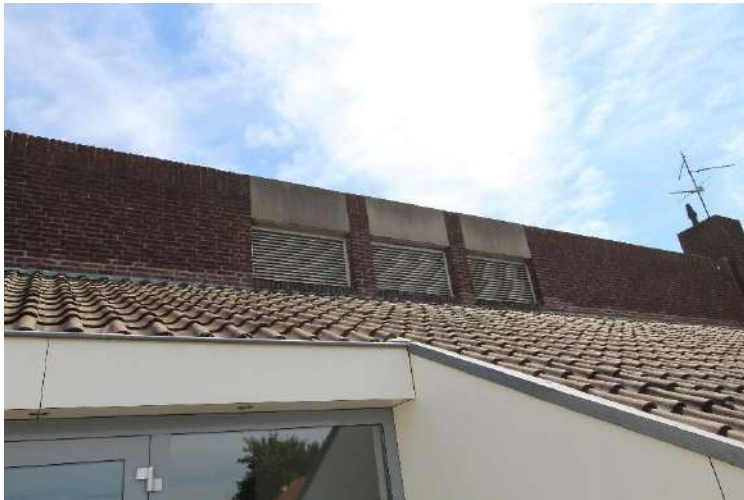
Bovenstaande foto is genomen vanaf de loggia, bovenin zijn de ventilatieopeningen ten behoeve van de airconditioning duidelijk zichtbaar.

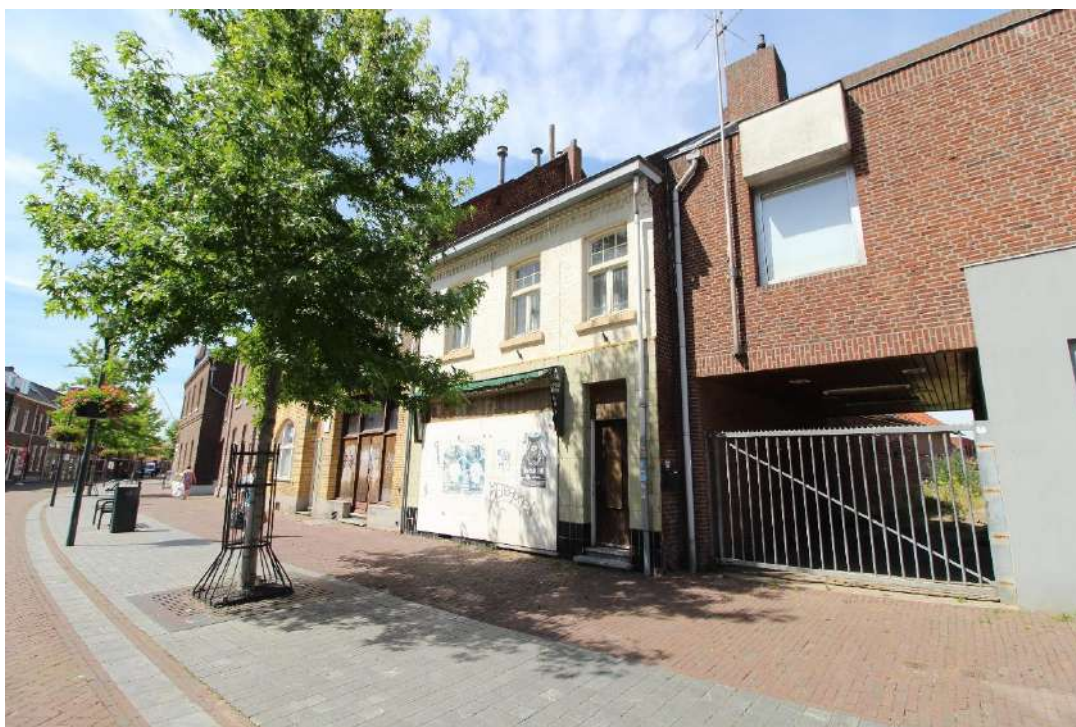
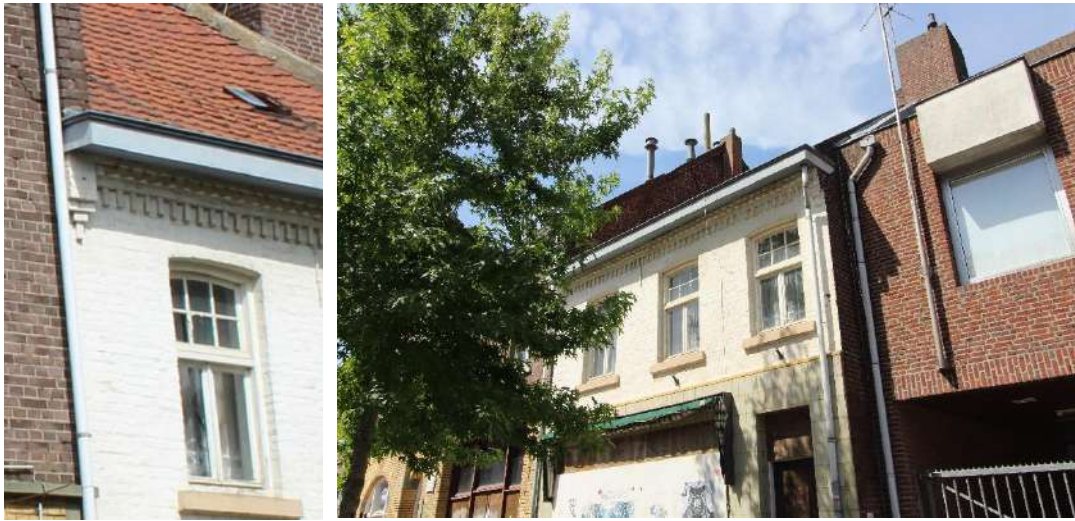
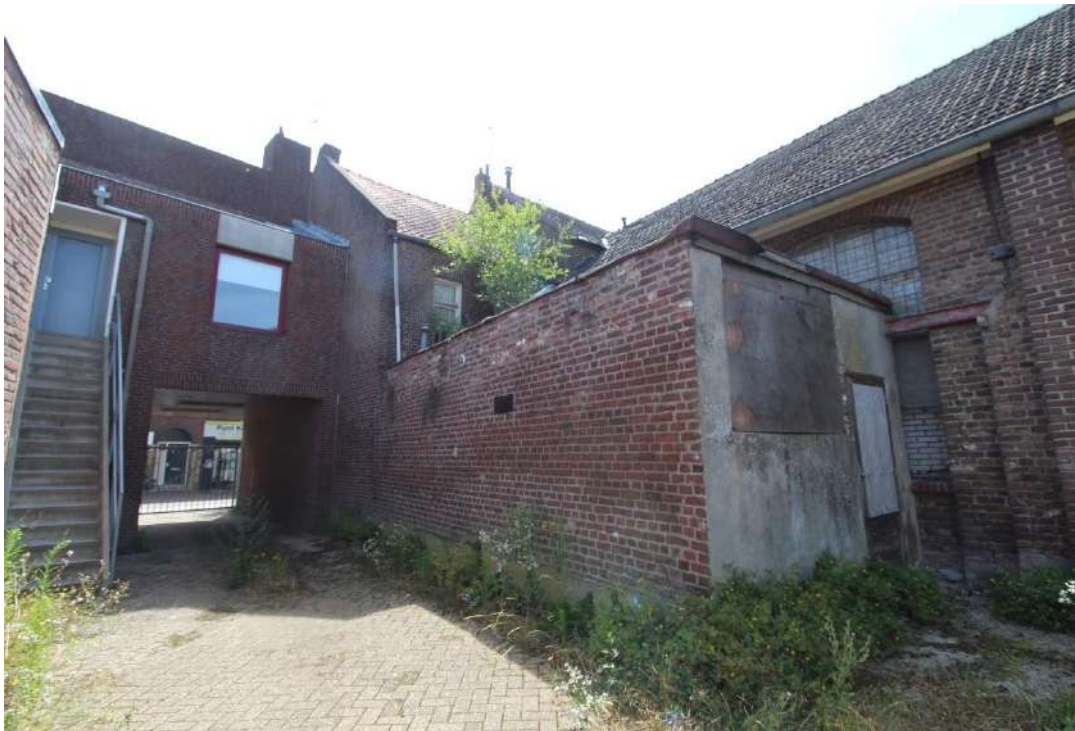
Het object bestaat uit een hoofdbouwmassa met zadeldak waarvan de nok parallel loopt aan de Bovenstestraat. Het dak is gedekt met een rode tuile du nord afwaterend in een bakgoot. Daaronder siermetselwerk met muizentanden. In het midden van de gevel is één staafanker zichtbaar.

Op de verdieping drie vensterassen met openslaande T-vensters voorzien van zesruits bovenlichten onder segmentboog en voorzien van geel geschilderde onderdorpels. De gevel is op de verdieping voorzien van een witte verflaag. Afwerking op de begane grond met geel geglaazuurde tegels, zwart geglaazuurde plint. Rechts in de gevel voordeur met entree naar de woning. Links in de gevel etalagepui met winkel entree. Deze is echter dichtgezet met beplating. Toegang tot het geheel via trapjes.

De zijgevel is blind uitgevoerd met vlechtmetselwerk onder de dakrand. De zij-en achtergevel zijn niet geschilderd.

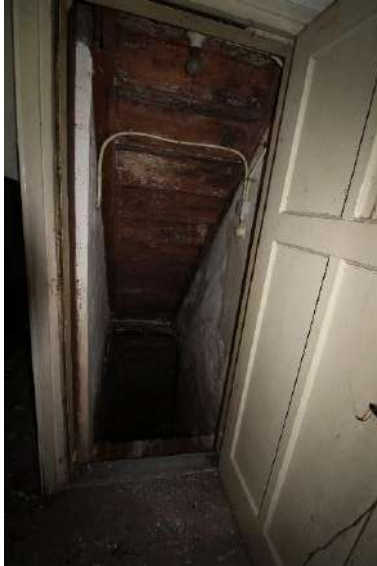
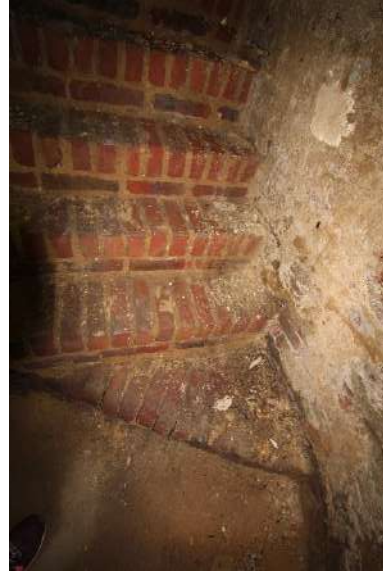
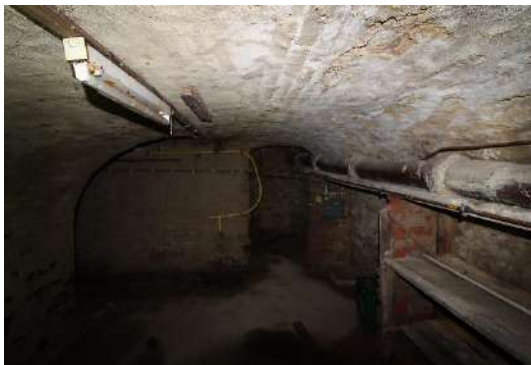
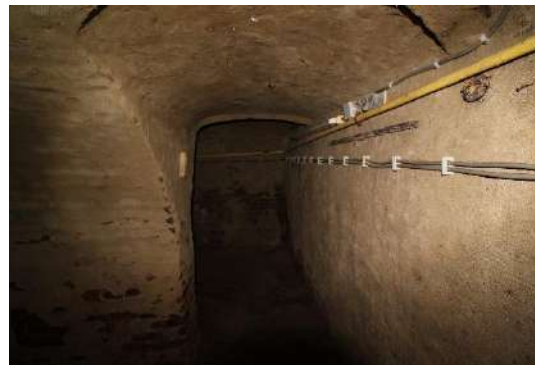
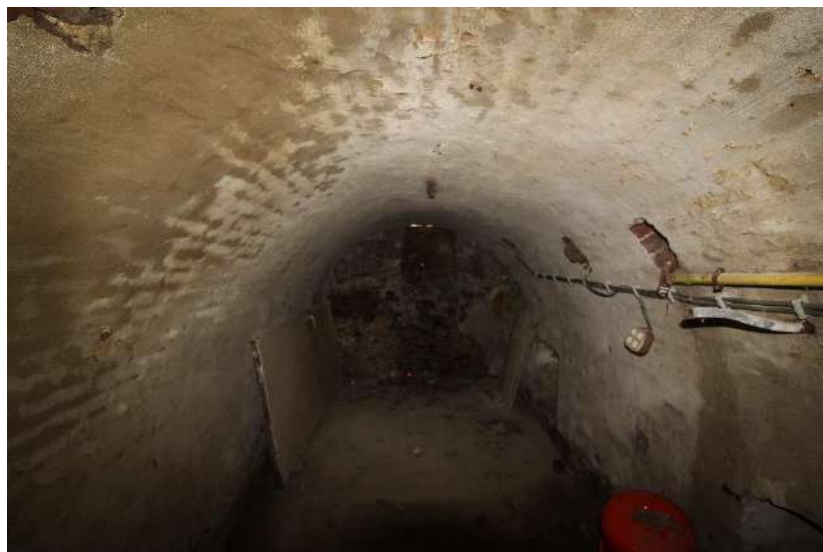
Kelder

wandafwerkingen bevinden zich nog onder het behang en op de zolder zijn nog restanten van de oude dakconstructie aanwezig. Het pand is voorzien van een twee onderling verbonden gemetselde kelders met tongewelven waarvan de kruin haaks op de rooilijn ligt.

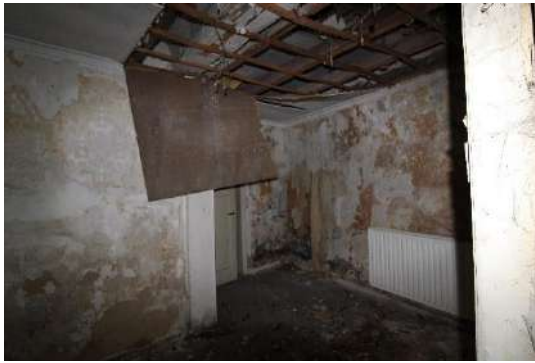
*Zicht op de zijgevel van nummer 44*

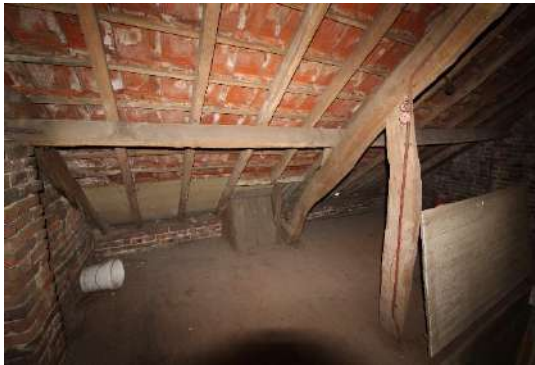
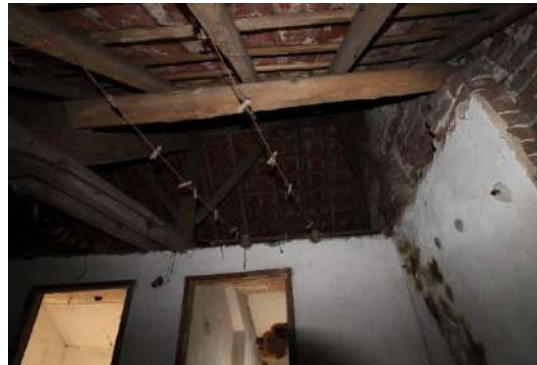
*Op zolder zijn er aan de straatzijde twee kamers ingebracht.*

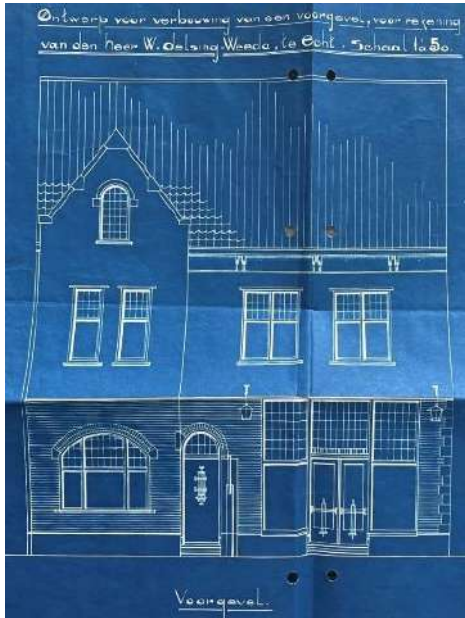
**Afb. 81** Ontwerp Hub Delsing 1939

Onderstaande foto's laten zien dat voor de verbouwing van de voorgevel het linkerdeel ook al risaleerde. Wanneer we het vergelijken maken met de huidige situatie kunnen we niet anders dan concluderen dat enkel op begane grondniveau is gekozen voor het toevoegen van een gele baksteen en dat het grote raam links in

de gevel werd verkleind. De raamindeling op de verdieping is niet gewijzigd ten opzichte van de situatie vóór 1939. De entree van het café is waarschijnlijk in latere jaren nogmaals vervangen maar hiervan is geen documentatie overgeleverd.

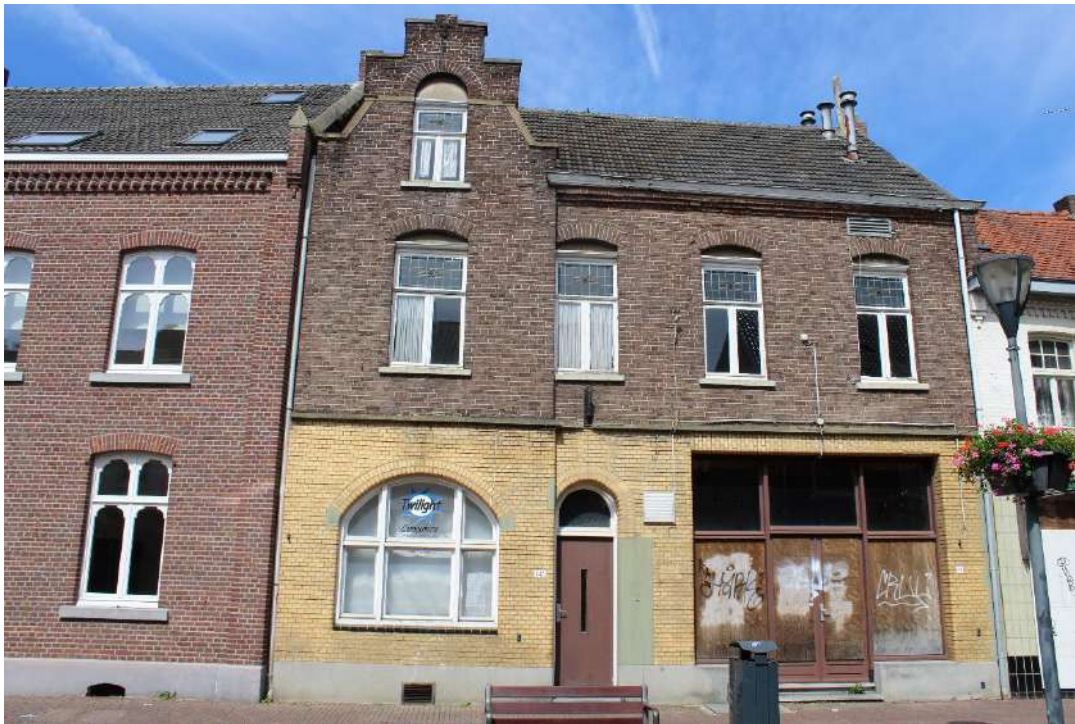
In de voorgaande paragrafen zijn de wijzigingen door de jaren heen geschetst. We kunnen op basis hiervan concluderen dat de hoofdmassa aan de Bovenstestraat is ontstaan in 1906-1907. De zaal werd daarna nog enige keren verbouwd. Het pand heeft een zadeldak met de nok parallel aan de straat en gedekt met een grijze muldenpan, het onderliggende geheel is opgetrokken in roodbruine baksteen in kruisverband, de begane grond is in de jaren veertig van de vorige eeuw voorzien van een gemetselde voorzetwand in gele verblendsteen met gestucte details in Art Deco stijl. Het linkerdeel van het bouwwerk risaleert en steekt op zolder niveau door de bakgoot. Dit deel kent een trapgevel en heeft een zadeldakje haaks op de rooilijn. Ramen op de verdiepingen zijn uitgevoerd onder gemetselde ontlastingsbogen en T-vensters met glas-in-lood bovenlichten. Het risalerende bouwdeel heeft op begane grondniveau een meerruits rondboog venster. Rechts daarvan de entree naar de woning met een bovenlicht onder rondboog. Het rechter bouwdeel heeft een grote entree pui. Gecementeerde plint met ontluchtingsrooster voor de kelder, toegang tot het pand via trapjes.

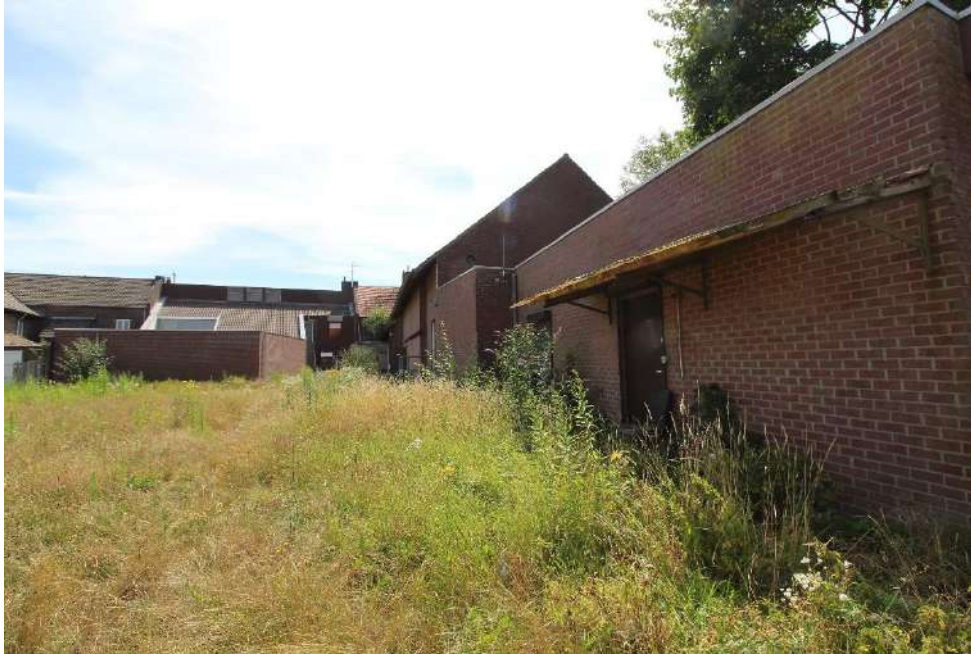
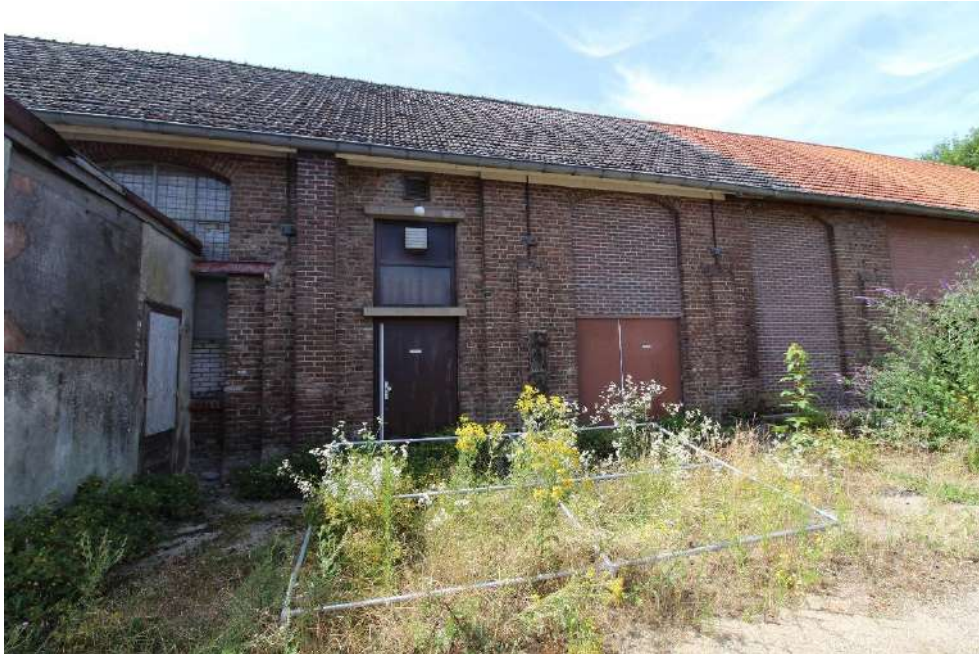
De achtergelegen zaal is haaks op de Bovenstestraat gesitueerd en telt een bouwlaag onder zadeldak. Het eerste deel is gedekt met een grijze pan, de aanbouw uit 1981 heeft een rode dakpan en is opgetrokken in een rode strengperssteen in tegenstelling tot de bruinrode baksteen van de oudere bebouwing.

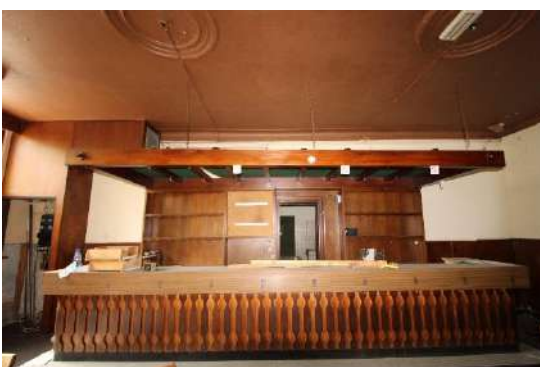
*De inrichting van het café stamt nog uit de jaren '70.*

*Foto rechts muuranker ten behoeve van de constructie van huisnummer 42.*
