## Bouwhistorisch onderzoek

### Bovenstestraat 34 – 44

Opdrachtgever: Van Wijnen projectontwikkeling

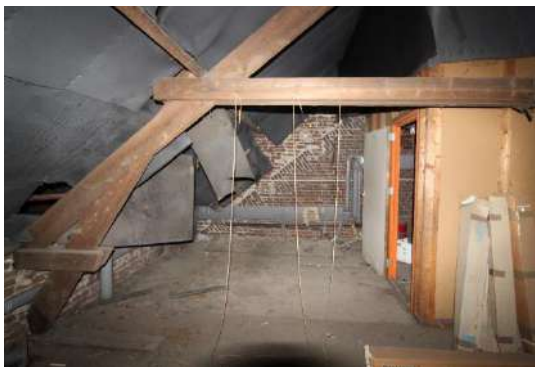
*Vlechtmetselwerk en muuranker buitengevel  
nummer 42. Daarnaast opgehoogd  
metselwerk buitengevel nummer 44.*

De rechterzijgevel van het pand is betreft de linke buitengevel van het naastgelegen pand 42, dit is op het zolderniveau goed waarneembaar door het verschil in metselwerk boven de vlechtingen. Ook in het voormalige café is een muuranker zichtbaar die duidt op de buitengevel van het buurpand. De voorbouw is onderkelderd en bestaat uit een gemetseld tongewelf met de kruin haaks op de straat. In een deel van de kelder is het gewelf uitgebroken en vervangen door een cementdek.

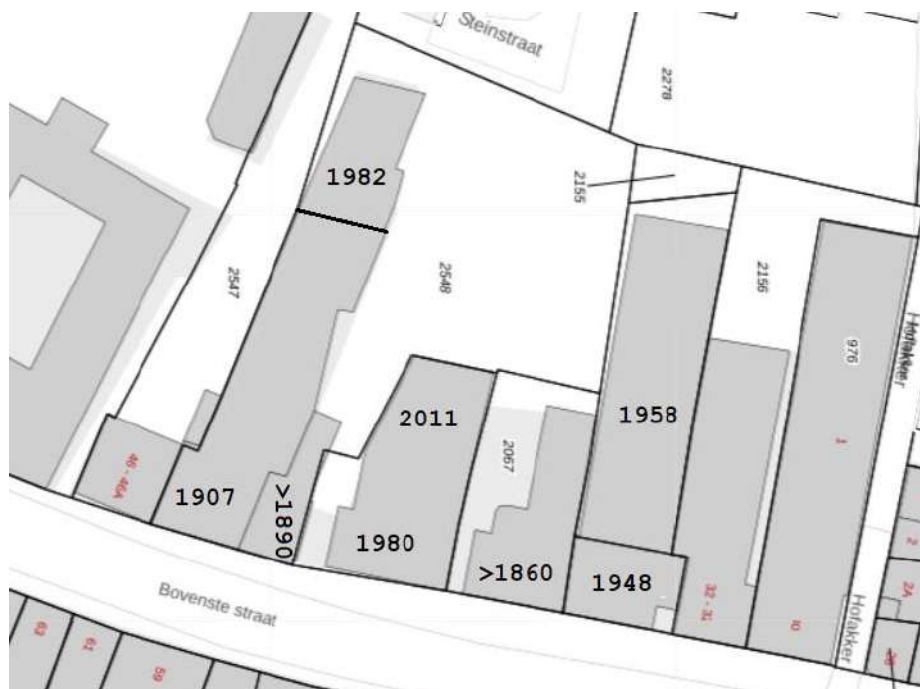
**Afb. 93** Overzicht van bouwjaren (bij benadering)

De architectuurhistorische waarde van de bebouwing is in vergelijking met andere delen van de Bovenstestraat niet bijzonder hoog te noemen. Ook de bouwhistorische waarde van het gebied is op de bebouwing van nummer 36 na verwaarloosbaar. De cultuurhistorische waarde van het gebied is echter hoog maar bevindt zich voornamelijk in de herinneringen van de Echte bevolking. Het gaat dan voornamelijk om herinnering die zijn ontstaan tijdens het uitgaan in de hier gelegen horeca. Een groot deel van de jongeren uit de jaren 1970-1990 is zowat opgegroeid bij de Stoba of Apollo. Veel van de panden zijn bij de meeste mensen dan ook enkel bekend als horecaonderneming. Het winkelpand dat de voorganger was van het huidige Bovenstestraat 34 is waarschijnlijk al uit het collectieve geheugen verdwenen. Herinneringen kunnen echter niet worden verbeeld in nieuwbouw. Het is dus zaak om te kijken welke visuele aspecten van die herinneringen mogelijk terug kunnen komen of waarnaar verwezen kan worden. Te denken valt hierbij aan het behoud van gevelbeeld door verwijzingen hiernaar in een nieuwe vormgeving of reconstructie. Het verkavelingspatroon is een ander onderdeel waarmee gespeeld kan worden binnen de nieuwbouw.
