Ijzerman advies

Datum: 28 mei 2018

Betreft: inspectie en advies beschermde soorten ivm sloop stallen Kalverstraat 62 Made

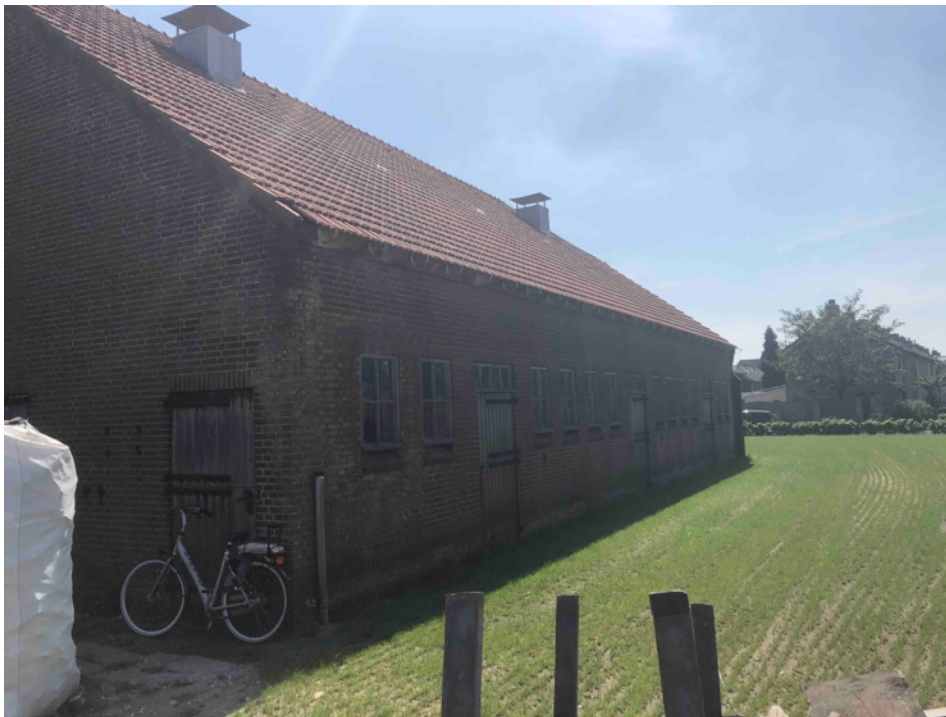
**Afbeelding 1: grote schuur**

De grote schuur bestaat uit bakstenen muren met dakpannen dakbedekking. Zichtbare spouwopeningen ontbreken. Ten tijde van de inspectie was de schuur in gebruik als opslagruimte. Het gebouw is zeer gesloten van opzet en vertoont geen openingen, scheuren of kieren aan de buitenzijde. De binnenzijde was goed onderhouden en droog.

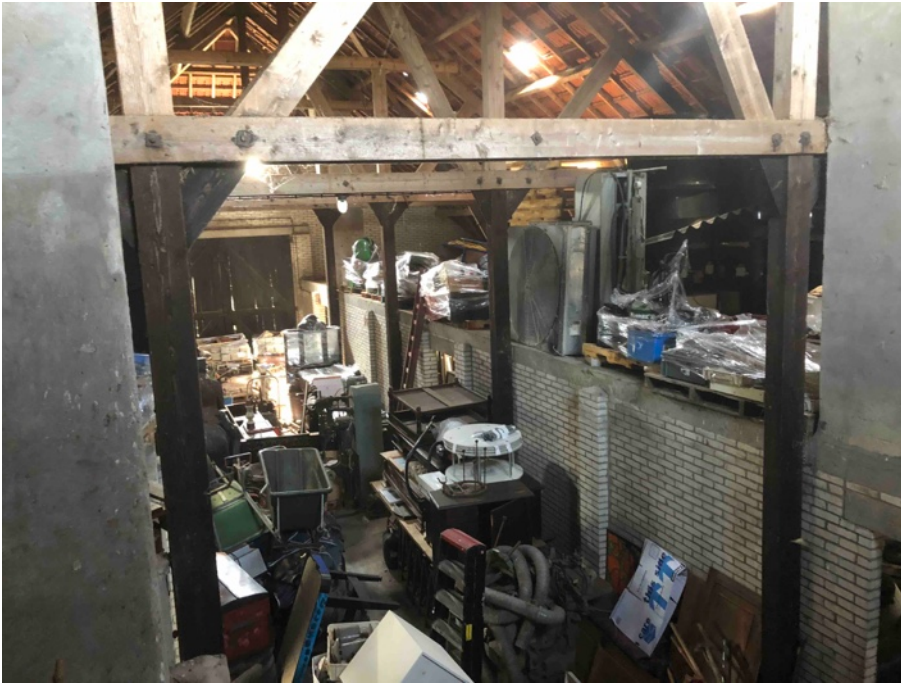
**Afbeelding 2: binnenzijde grote schuur**

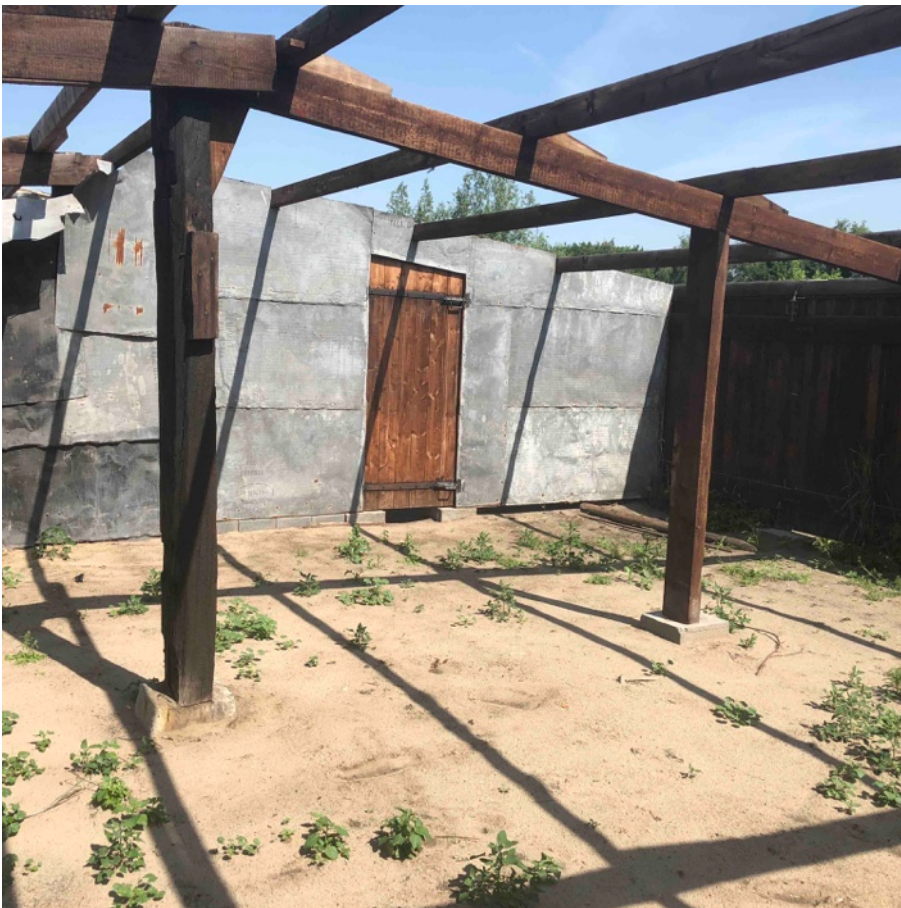
**Afbeelding 3 : kleine schuur zonder dak**

De kleine stal bezat geen dakdelen en was open van opzet. De opstaande muren waren van metaalplaten.
