Verkennd bodemonderzoek  
aan de Kerkstraat 15c te  
Wagenberg

**Titel:** verkennend bodemonderzoek aan de Kerkstraat 15c te Wagenberg

**Status:** definitief

**Datum:** 15 december 2016

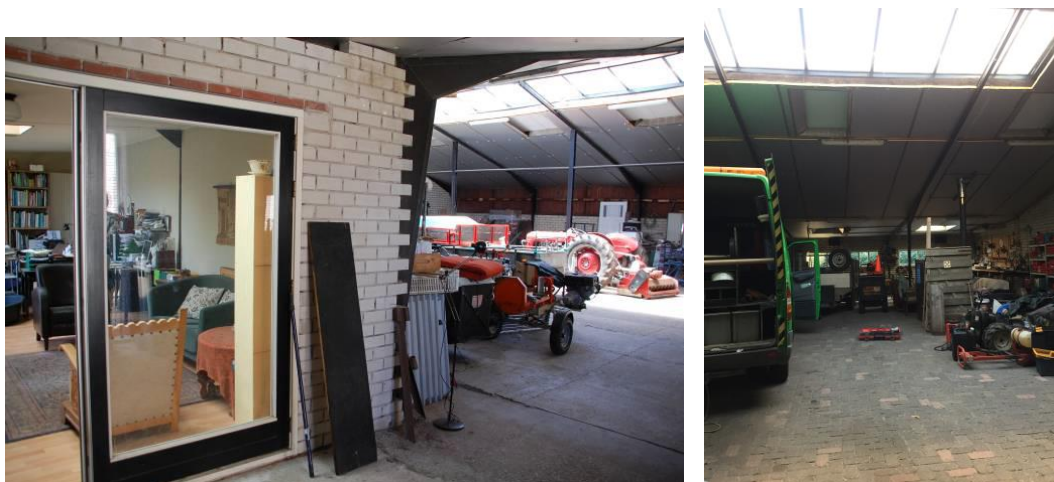
De onderzoekslocatie bevindt zich naast de woning met het adres Kerkstraat 15c in Wagenberg. Het betreft een schuur, waar gedeeltelijk een woonruimte in is gesitueerd. De rest van de schuur is in gebruik als opslag en het uitvoeren van hobbymatige werkzaamheden. Inpandig is grotendeels een betonvloer aanwezig en plaatselijk een klinkerverharding. De schuur heeft een oppervlakte van circa 570 m<sup>2</sup>. In figuur 1 en 2 zijn overzichtsfoto's van de onderzoekslocatie weergegeven.

**Figuren 1 en 2: Overzichtsfoto's onderzoekslocatie**

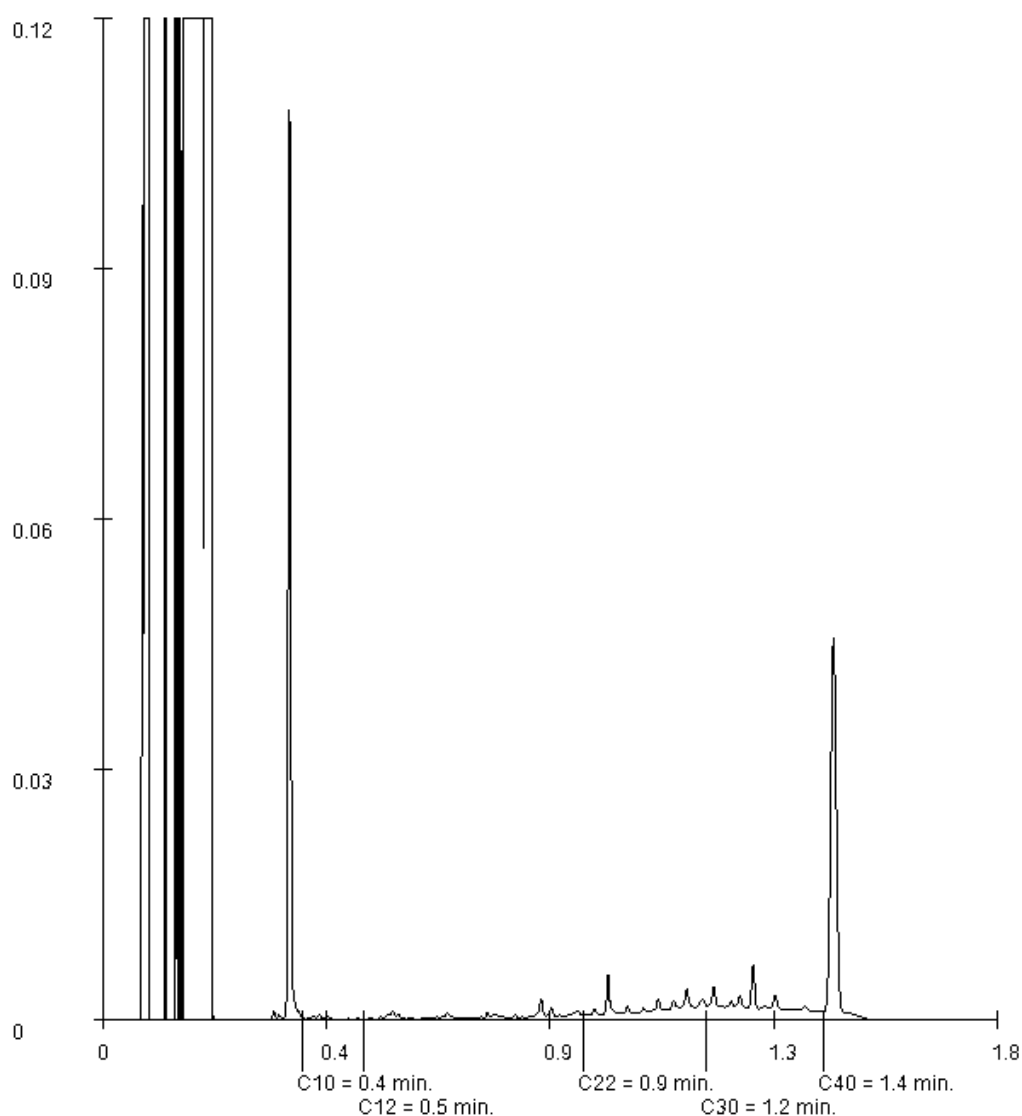
De C10 en C40 pieken zijn toegevoegd door het laboratorium en worden gebruikt als interne standaard.
