## Gemeente Bernheze

**Ruimtelijke onderbouwing ten  
behoefte van omgevingsvergunning**

**Burchtseloop, Heesch**

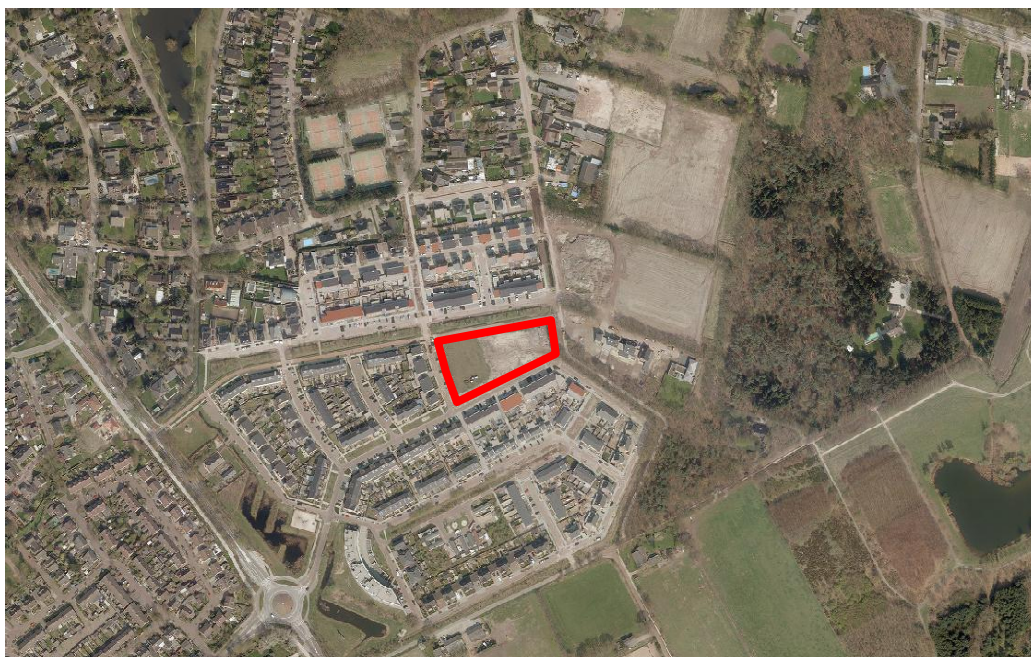
Luchtfoto met weergave ligging van het plangebied in woonwijk De Hoef 2, fase 2.

## 1.3 Begrenzing plangebied

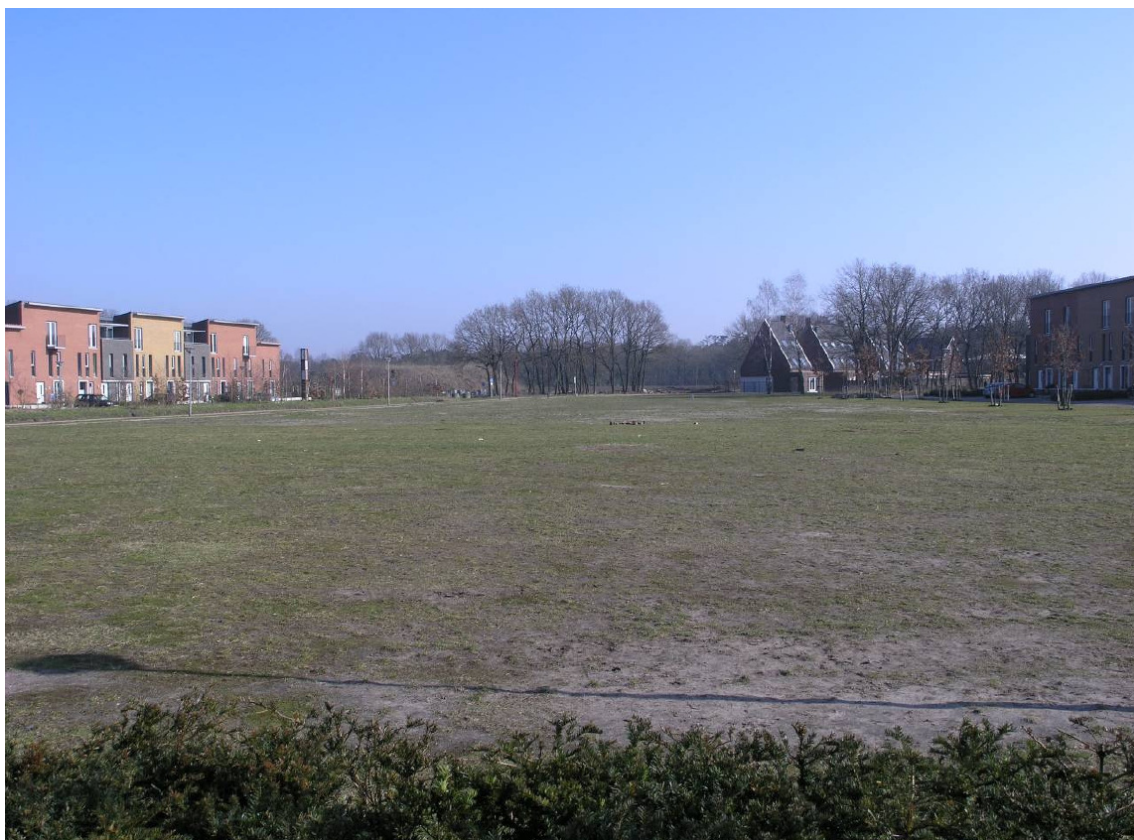
*Foto met weergave huidige situatie plangebied (maart 2011).*

Het plangebied betreft op dit moment een ingezaaid grasveld, met aan de zuidzijde een rij pas ingeplante jonge eiken. Het plangebied is aan 3 zijden omgeven door woningen. Aan de oostzijde is er nog een verbinding met het ommeland.

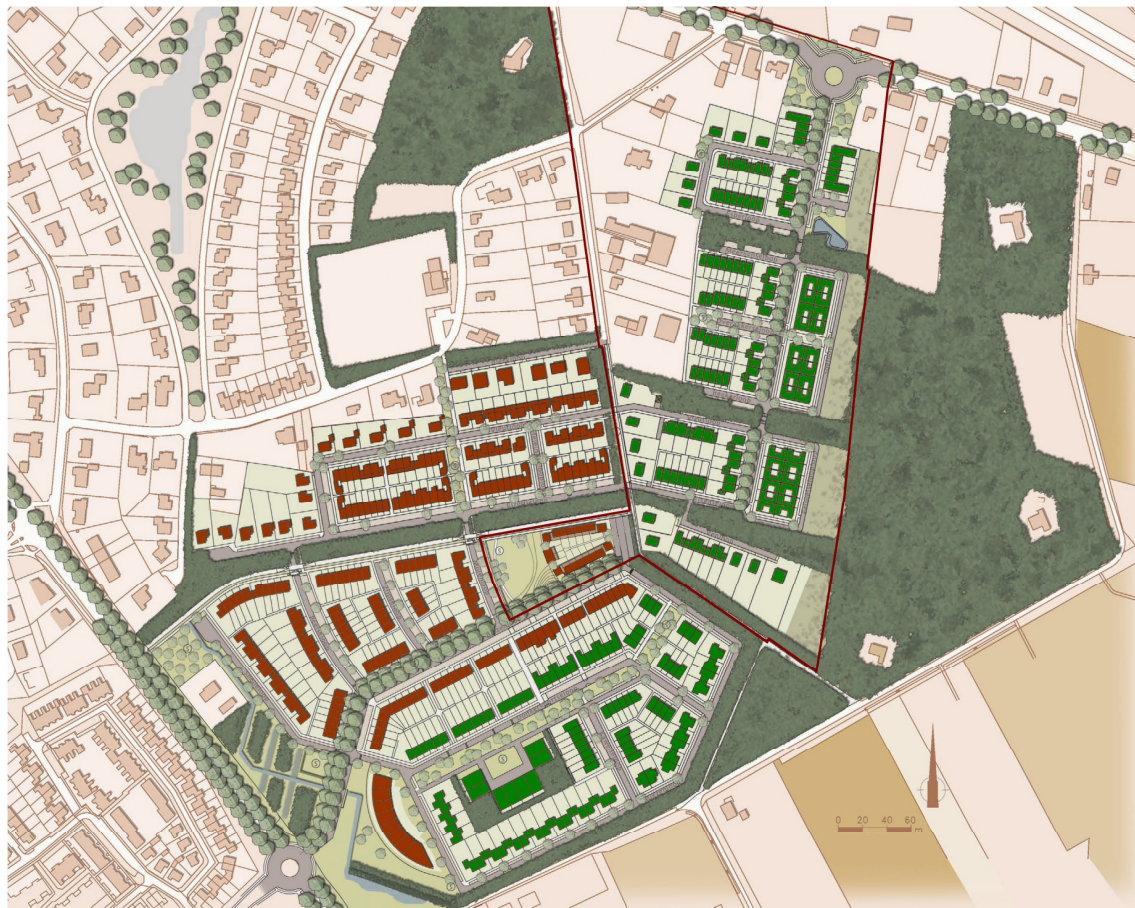
Stedenbouwkundig plan De Hoef 2 met daarin opgenomen de gewenste ontwikkeling aan de Burchtseloop.

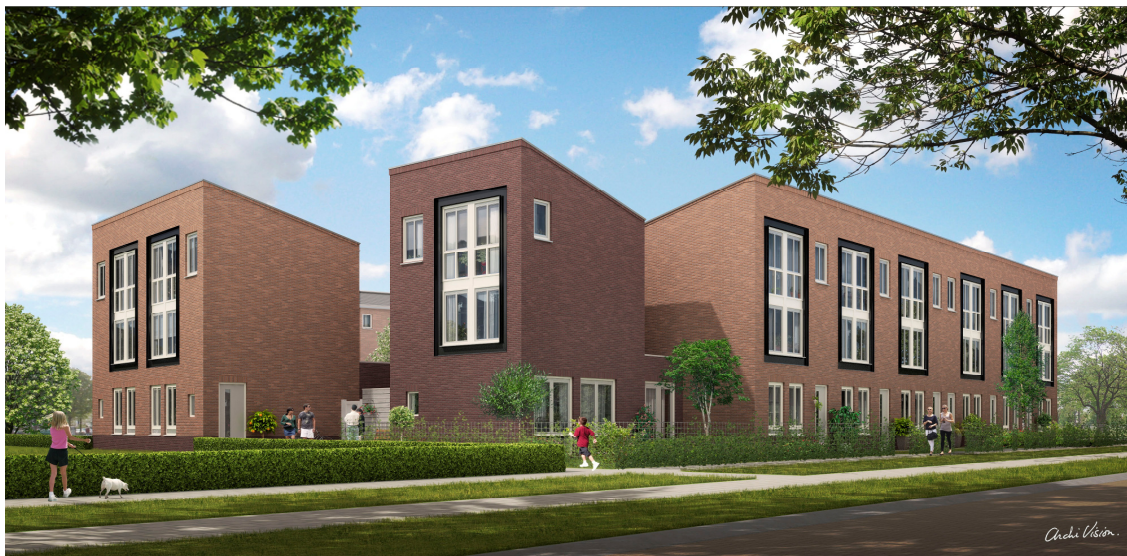
*Artist impression van de te bouwen grondgebonden woningen.*

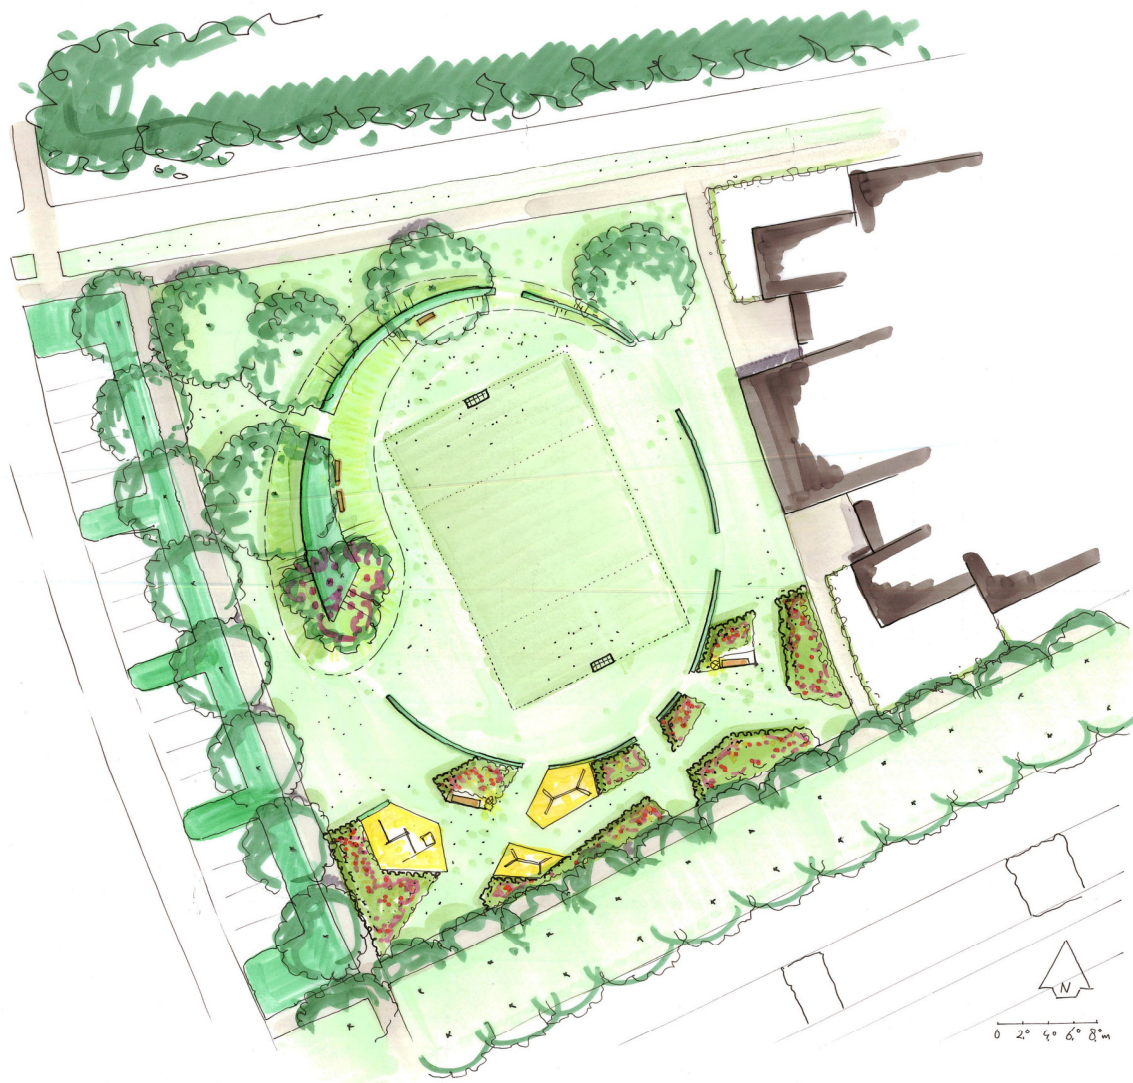
*Voorstel inrichting centrale groenvoorziening*

Voor de openbare ruimte is het streven gericht op een integrale, samenhangende, inrichting. De keuzes en uitgangspunten zijn te rangschikken rond drie thema's: "stromen", "plekken" en "betrokkenheid". Doelstellingen rond "stromen" zijn onder meer: inzichtelijk maken van het watersysteem, verminderen autoverkeer en weren doorgaand verkeer. Doelstellingen rond "plekken" zijn: inpassen bestaande beplanting, houtwallen voor vogels, insecten en kleine knaagdieren, infiltreren van regenwater bij het huis en in het infiltratiegebied. "Betrokkenheid" ontstaat door inzicht in de systemen en zichtbaarheid van verschillen. De houtwal langs het fietspad en de wijze van inrichting van de centrale groenvoorziening zijn hiervan voorbeelden.

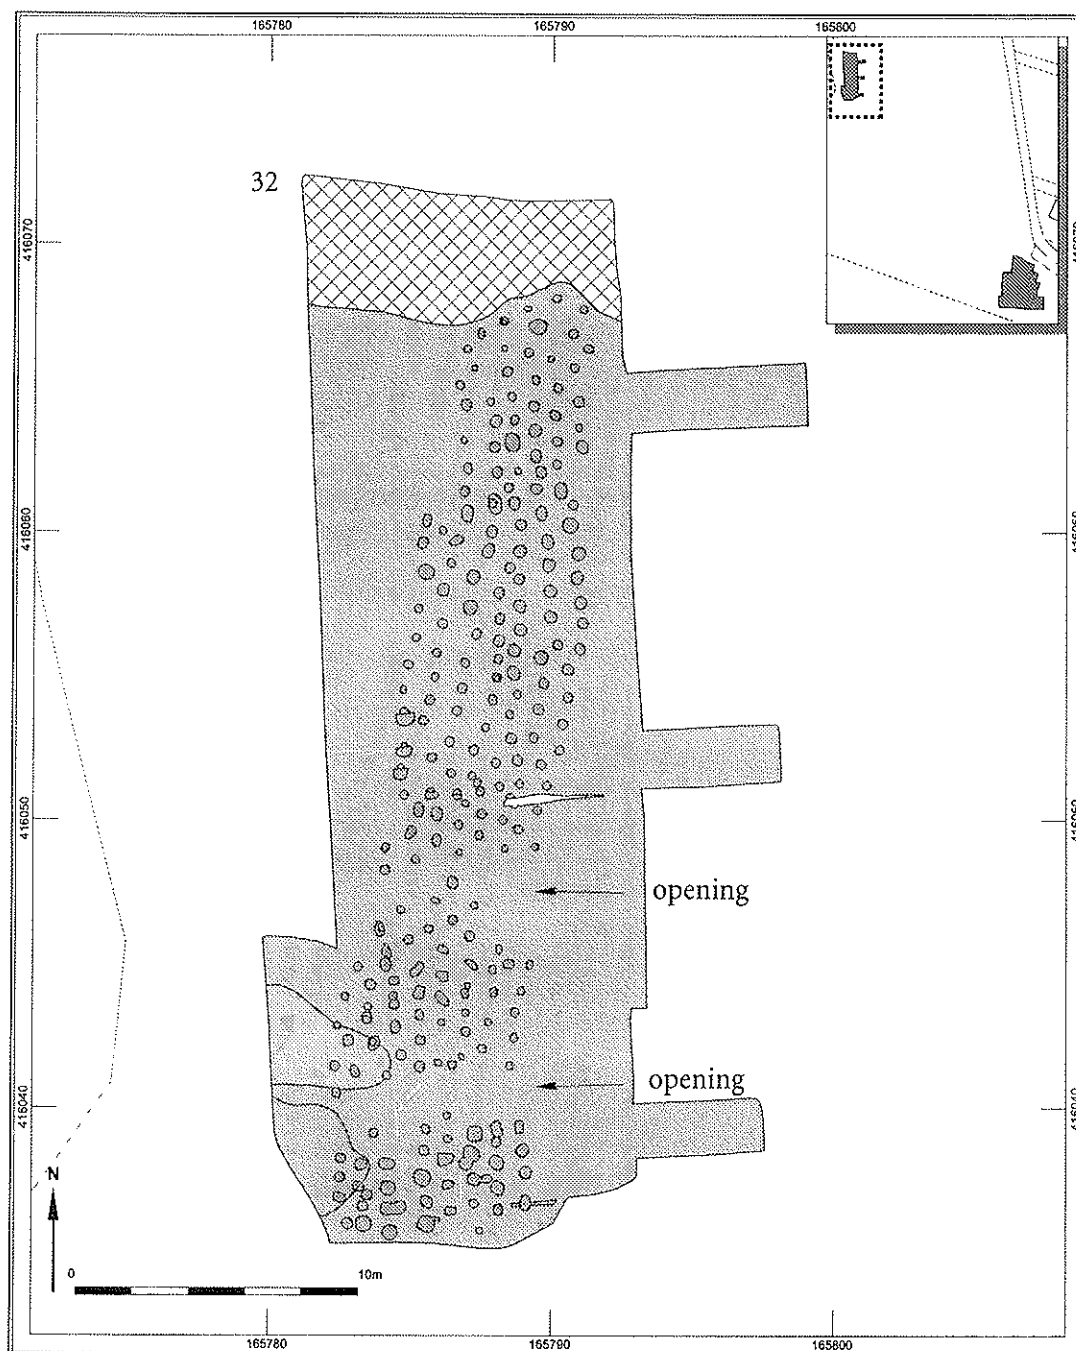
**Figuur 4.4**  
Landweer 2

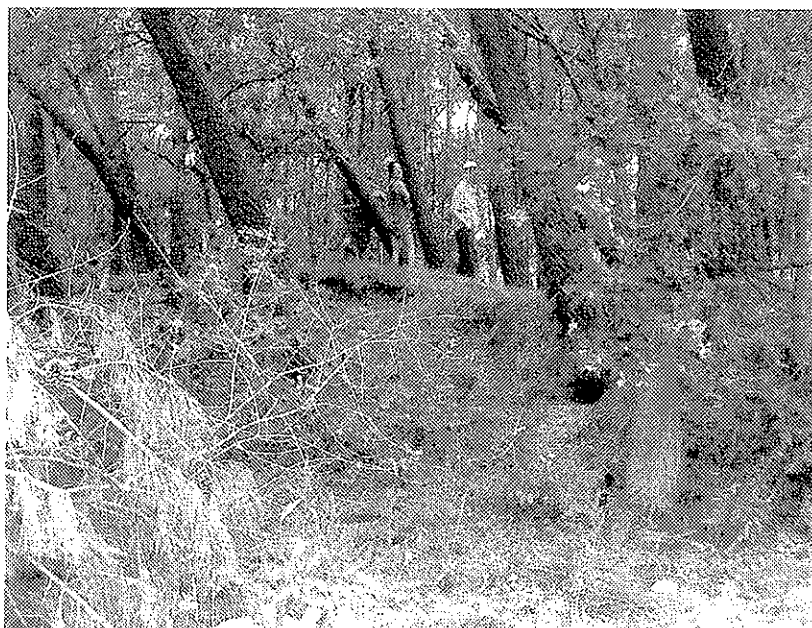
**Figuur 4.6**  
Houtwal met mogelijk resten van een derde  
landweer (oostflank plangebied)
