### **verkennend bodemonderzoek Hazenveld ong. te Nistelrode**

*Projectnaam* Hazenveld ong. te Nistelrode  
*Projectnummer* B1789

*Aantal pagina's* 11 (exclusief bijlagen)  
*Datum* 6 januari 2017

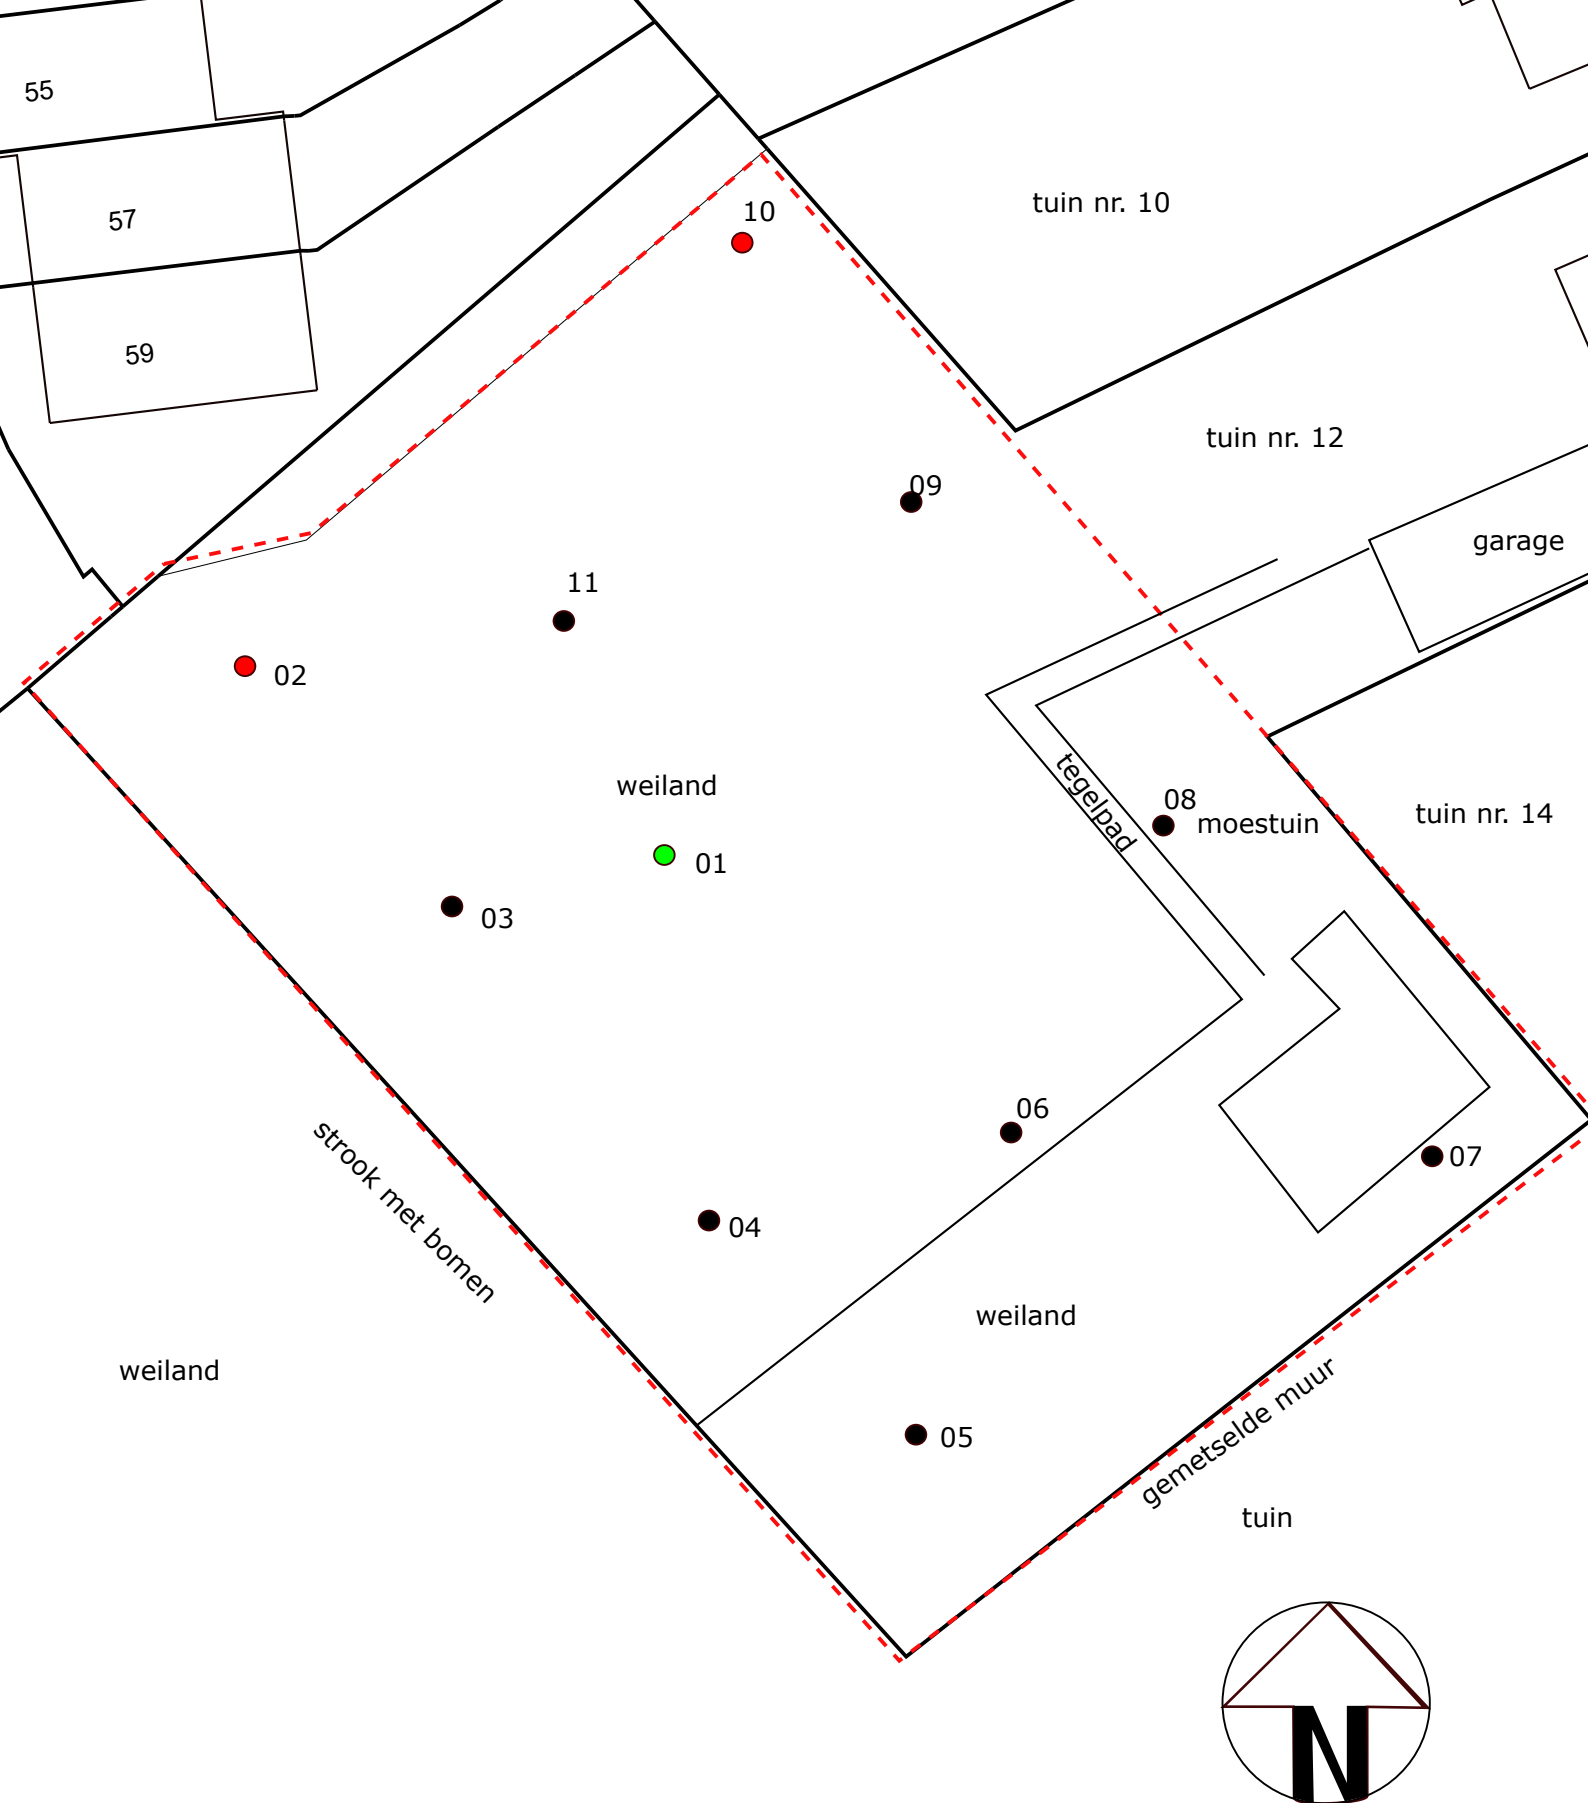
# Situatietekening met boorlocaties

- In bijlage 2 is de plaats van de boringen in de situatietekening opgenomen.
- Voor de gedetailleerde boorprofielbeschrijvingen per boring wordt verwezen naar bijlage 3.
- In bijlage 6 zijn de veldwerkrapportages opgenomen

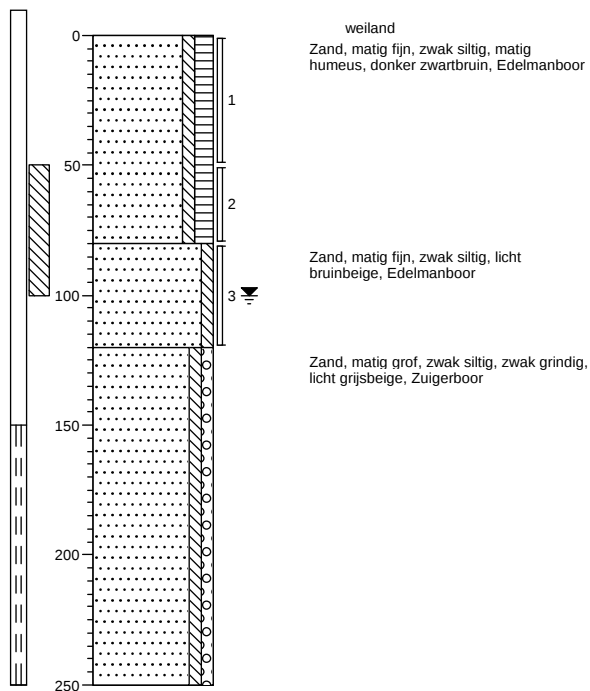
### Boring: 01

Datum: 1-12-2016  
GWS: 100  
Boormeester: Michel Gloudemans

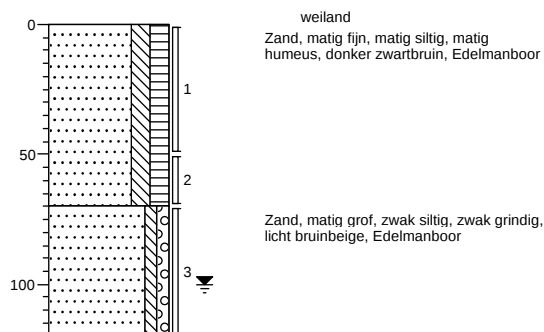
### Boring: 02

Datum: 1-12-2016  
GWS: 100  
Boormeester: Michel Gloudemans

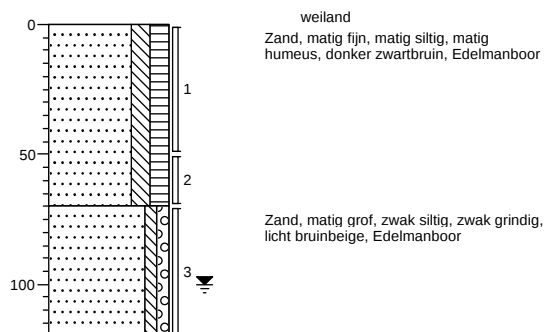
### Boring: 10

Datum: 1-12-2016  
GWS: 100  
Boormeester: Michel Gloudemans

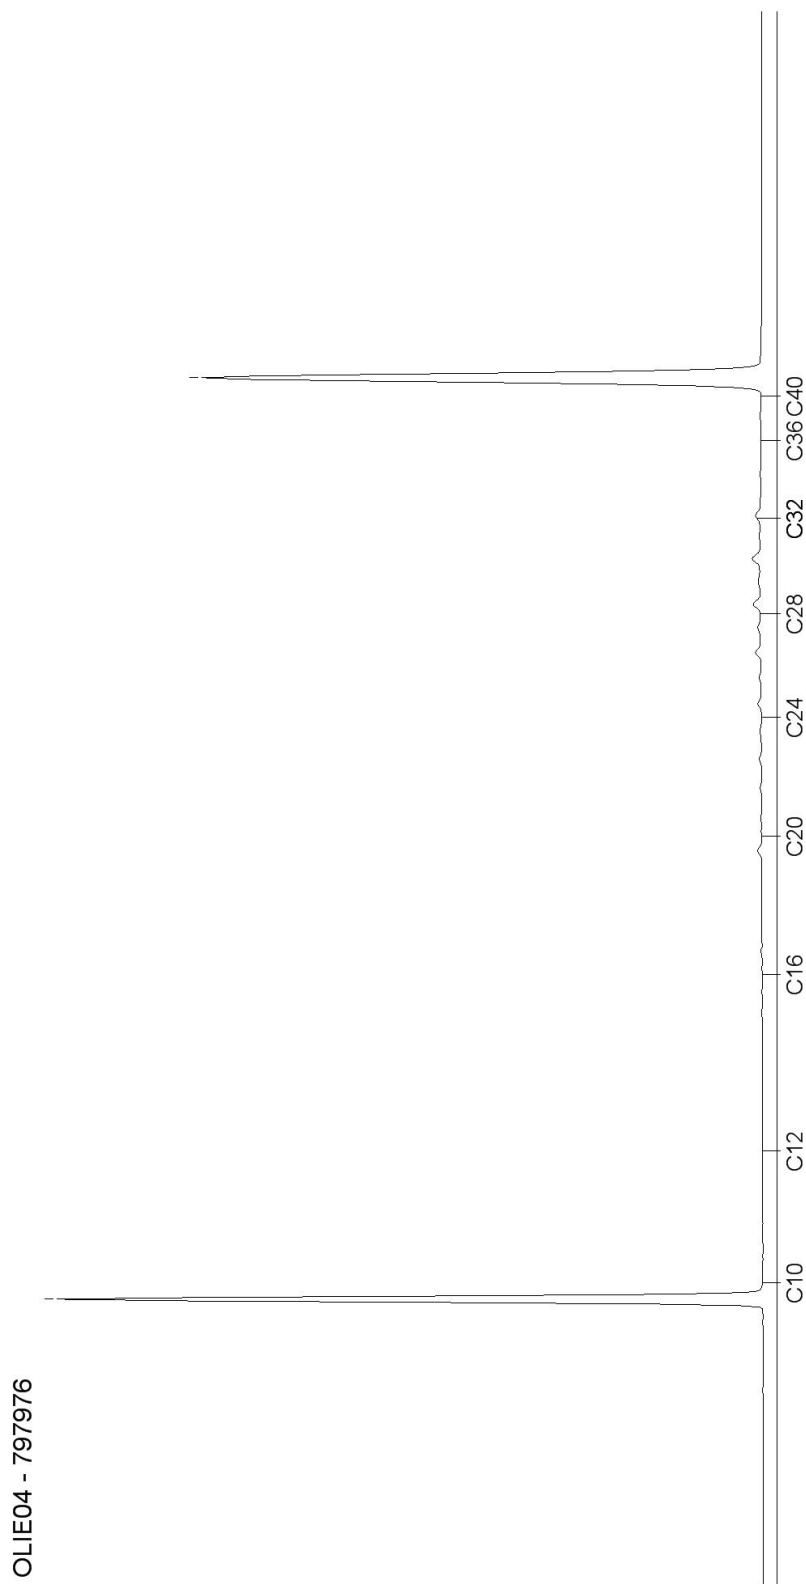
CHROMATOGRAM for Order No. 625192, Analysis No. 797976, created at 07.12.2016 13:42:27

**Monsteromschrijving: BG1 01 (0-50) 02 (0-50) 03 (0-50) 09 (0-50) 10 (0-50) 11 (0-50)**

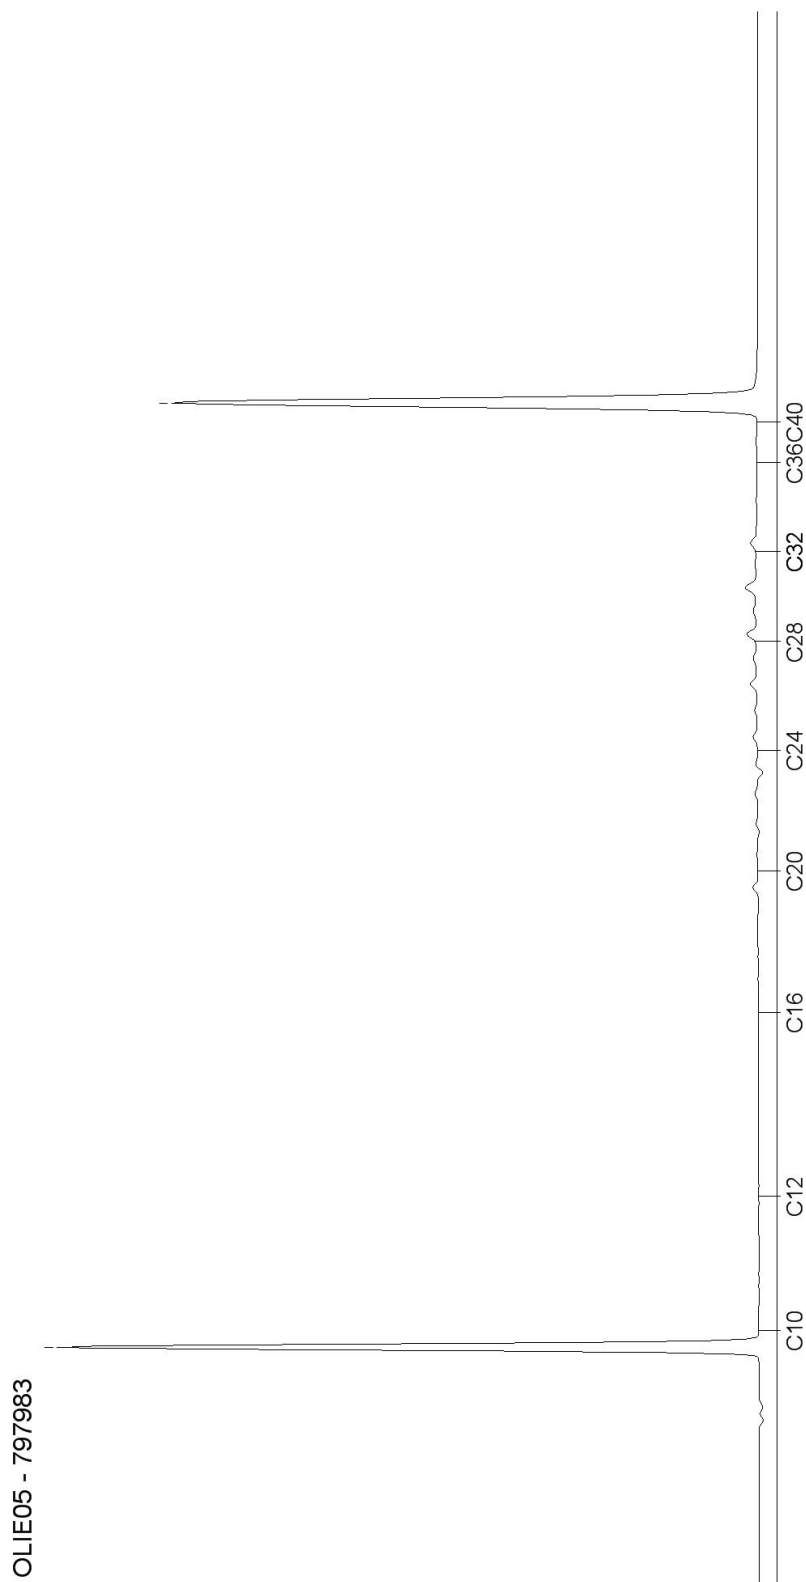
CHROMATOGRAM for Order No. 625192, Analysis No. 797983, created at 07.12.2016 10:43:04

**Monsteromschrijving: BG2 04 (0-50) 05 (0-50) 06 (0-50) 07 (0-50) 08 (0-50)**

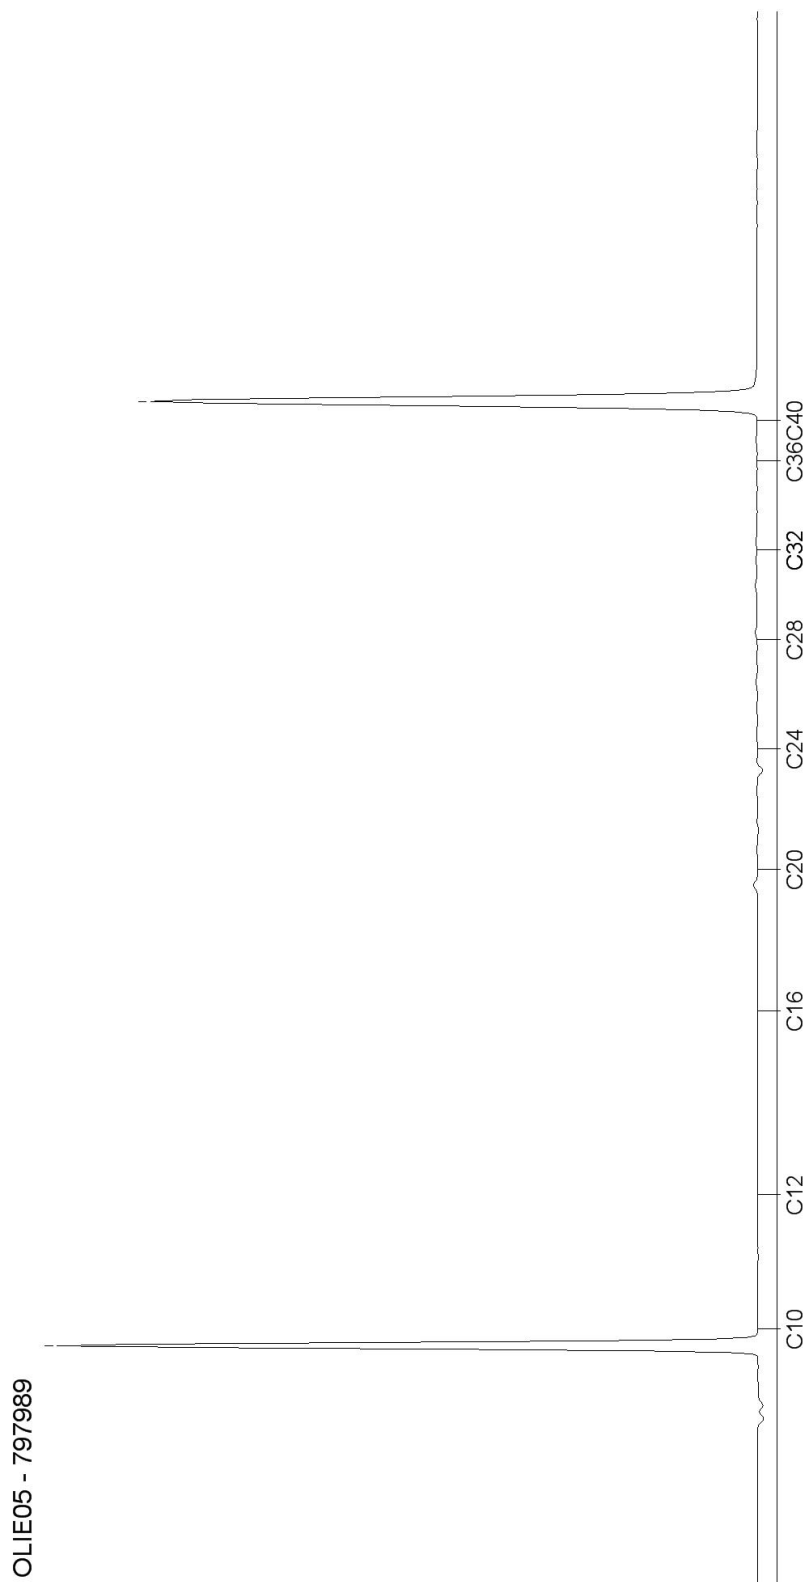
CHROMATOGRAM for Order No. 625192, Analysis No. 797989, created at 07.12.2016 10:43:04

**Monsteromschrijving: OG1 01 (80-120) 02 (70-120) 10 (70-120)**

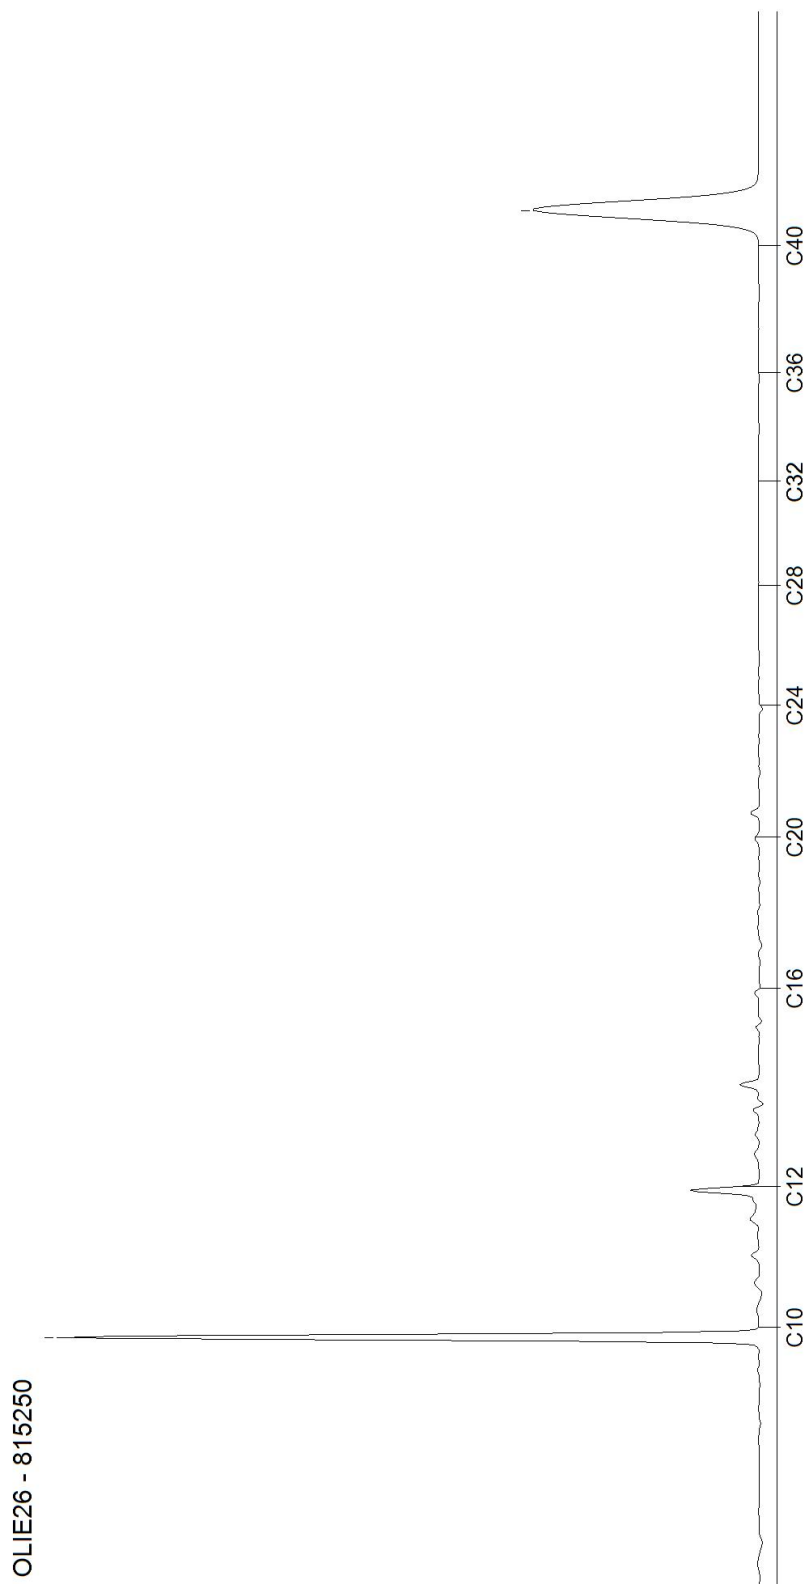
CHROMATOGRAM for Order No. 628304, Analysis No. 815250, created at 20.12.2016 08:18:13

**Monsteromschrijving: 01-1-1 01 (150-250)**
