Verkennd bodemonderzoek  
Kasteellaan 1 te Heesch

Opdrachtgever : Dhr. F.J.J. de Laat  
Contactpersoon : Zie opdrachtgever

Projectnummer : KSL.394519  
Rapportagedatum : 27-02-2019

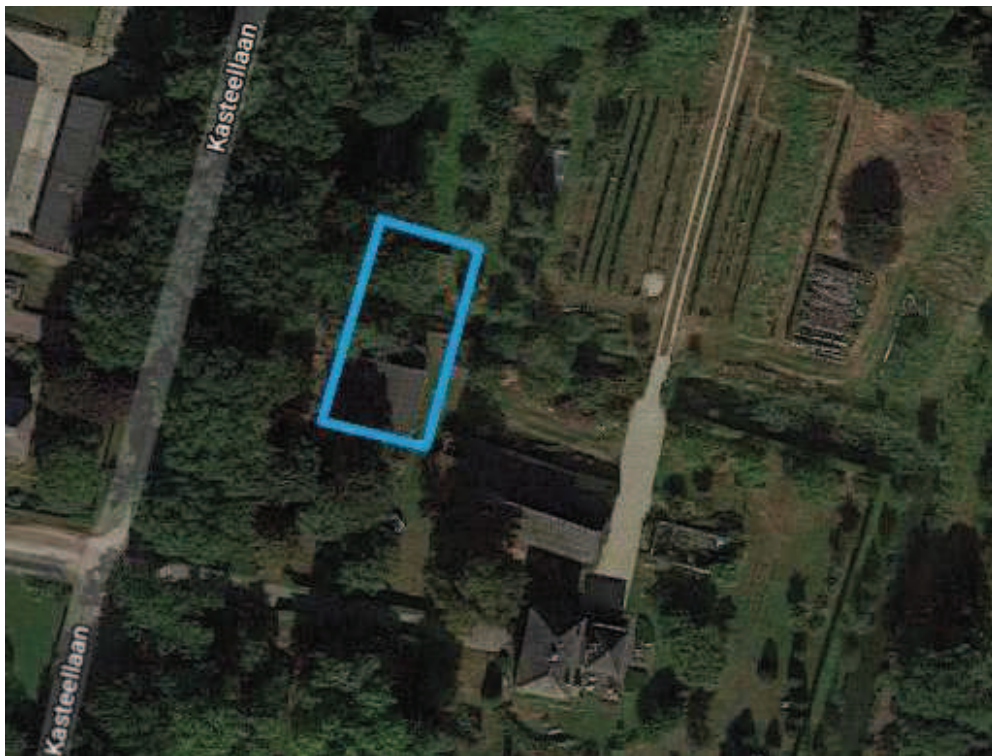
Figuur 2.1: Globale ligging onderzoekslocatie

Hieronder is een luchtfoto bijgevoegd met de globale begrenzing van de onderzoekslocatie.

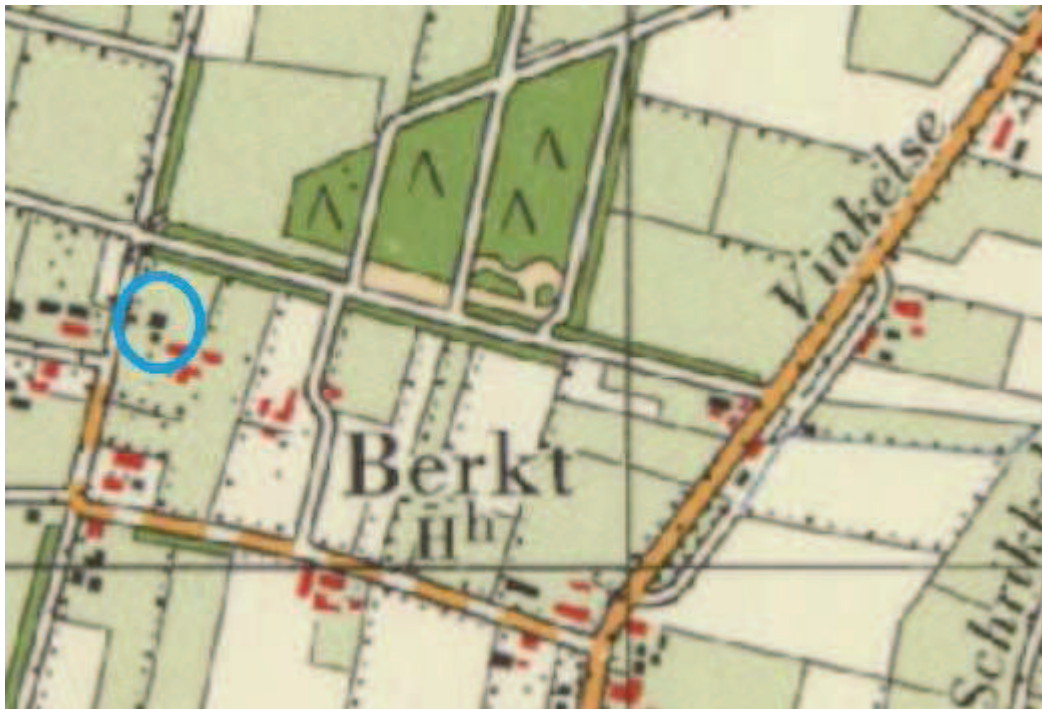
Figuur 2.2: Historische kaart 1970

Hieronder is een historische kaart opgenomen van 1970. Ter plaatse van de onderzoekslocatie stond een veldschuur die voorheen werd gebruikt voor de opslag van hooi en het houden van kippen.

De schuur is in 1992 deels afgebrand. Het meest zuidelijk deel is opgeknapt en voorzien van een betonvloer. Het overig deel is gesloopt en verwijderd. De noordgevel van de oude veldschuur staat er nog. De watergang die deze gevel scheidt van de huidige veldschuur is later gegraven en aangelegd in 1999.

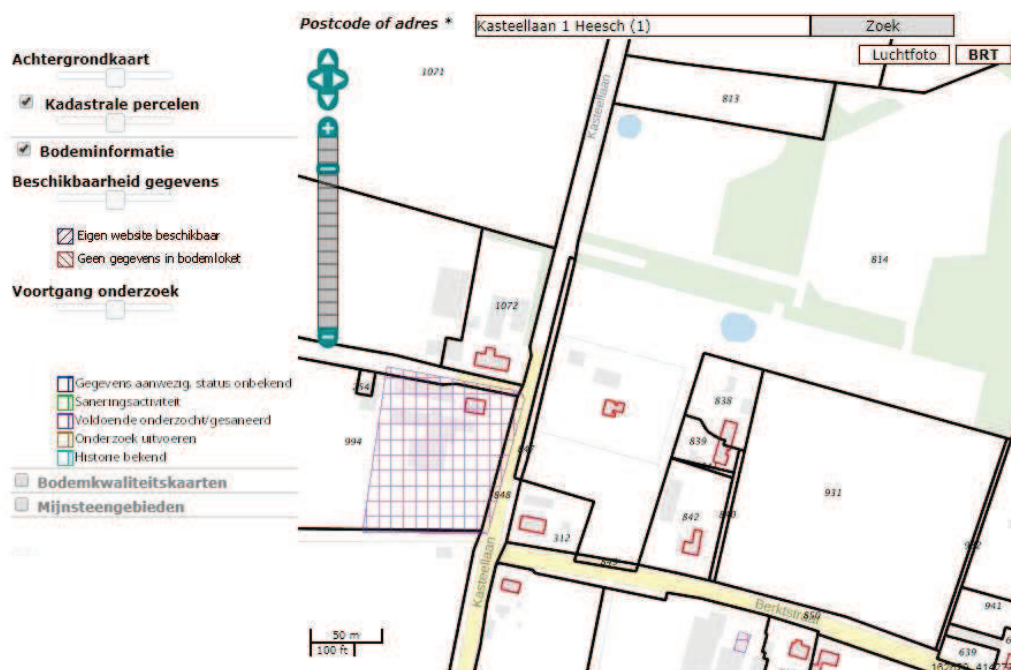
Figuur 2.3: Kaart landelijk bodemloket

In het landelijk bodemloket staat de locatie niet geregistreerd. Op figuur 2.3 is een kaart van het bodemloket bijgevoegd.

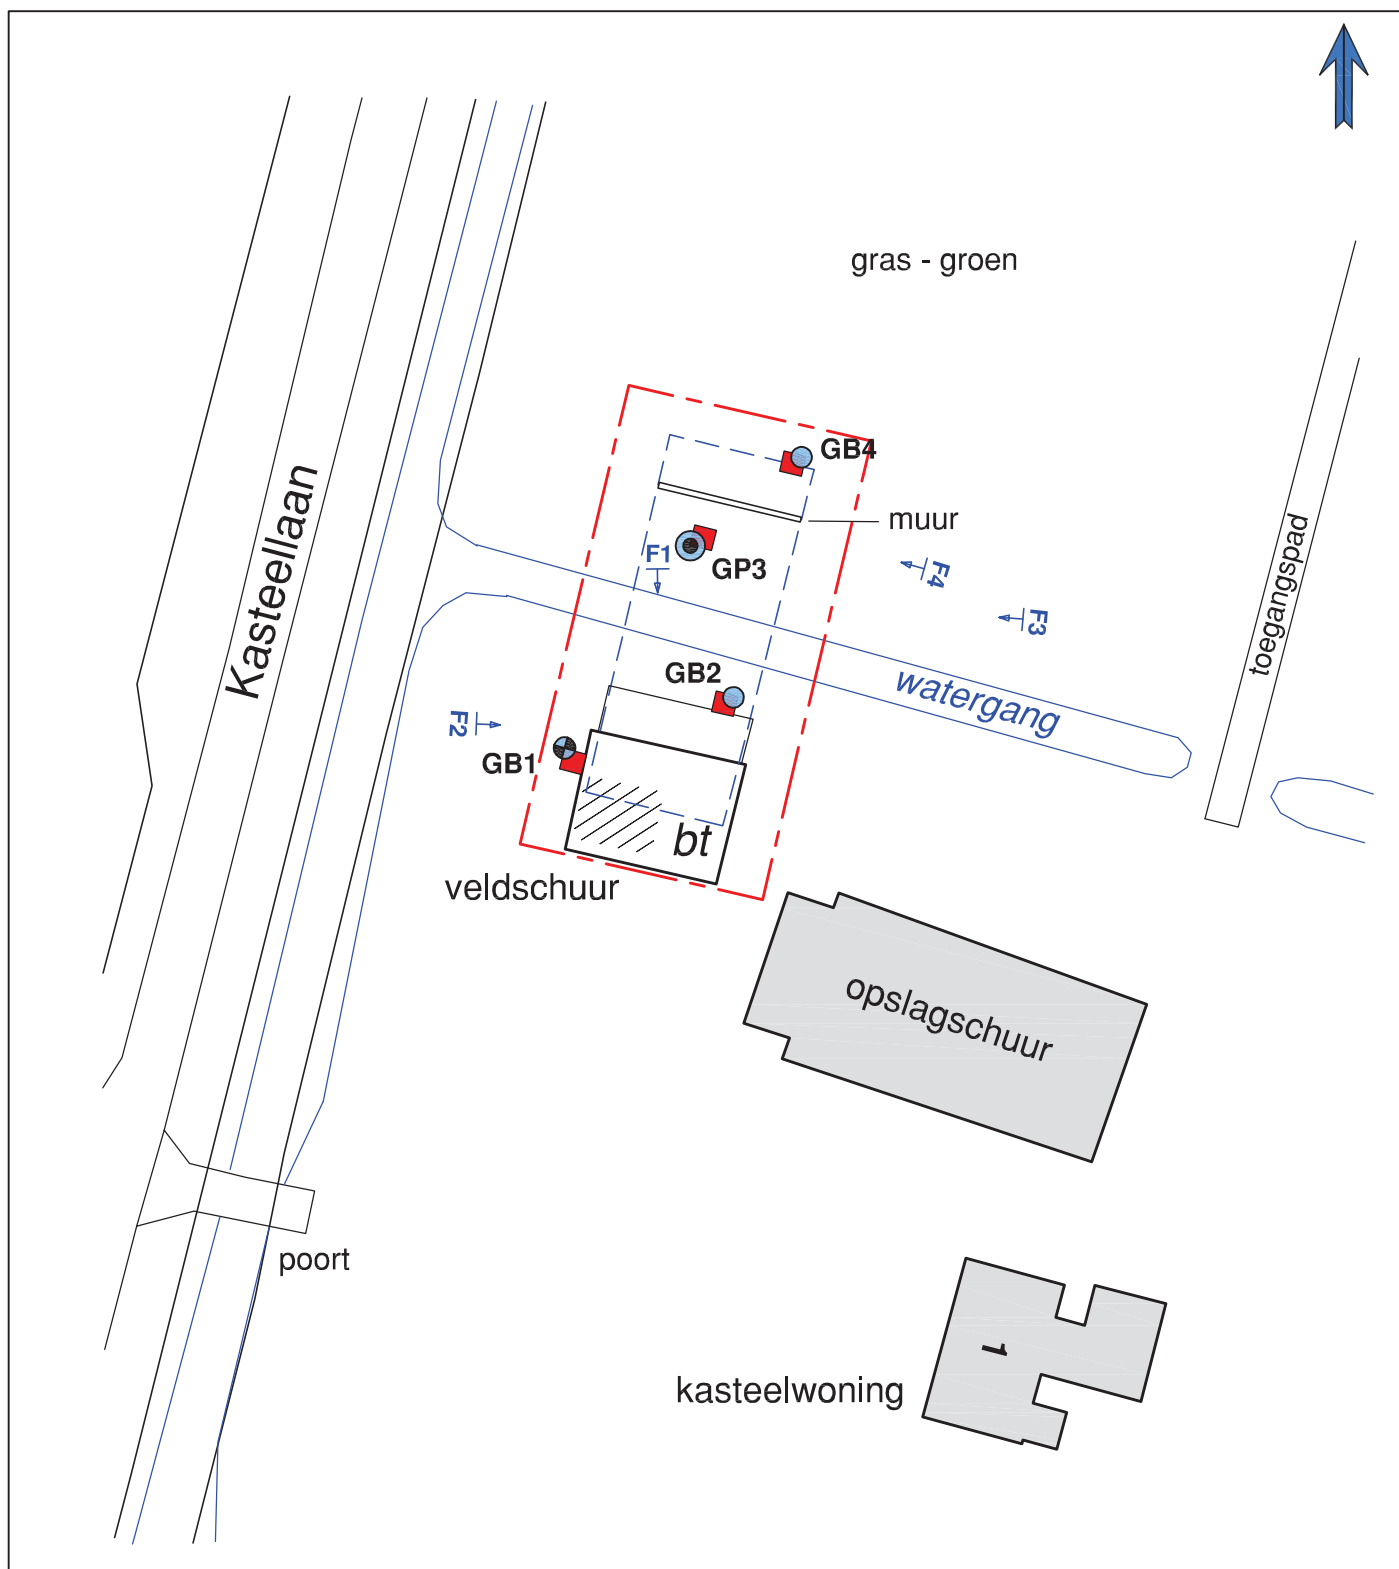
- Ondiepe boring (0,5 m-mv)
- ⊕ Diepe boring (2,0 m-mv of 0,5 m-gws)
- ⊙ Peilbuis
- Inspectiegat (asbest)
- — — — — Bouwlocatie
- - - - - Onderzoekslocatie

In bijlage 3 zijn op een situatietekening de boorlocaties aangegeven. De boringen/proefgaten zijn gelijkmatig verdeeld over de onderzoekslocatie. De proefgaten GB1 en GB2 bevinden zich beneden de druplijnen van het dakplaten. De peilbuis is stroomafwaarts van de stromingsrichting van het freatisch grondwater geplaatst. De bovenkant van het filter van de peilbuis is aangebracht op een diepte van 0,5 tot 1,0 meter beneden de aangetroffen grondwaterspiegel. De peilbuis steekt ongeveer 0,5 meter boven maaiveld uit.

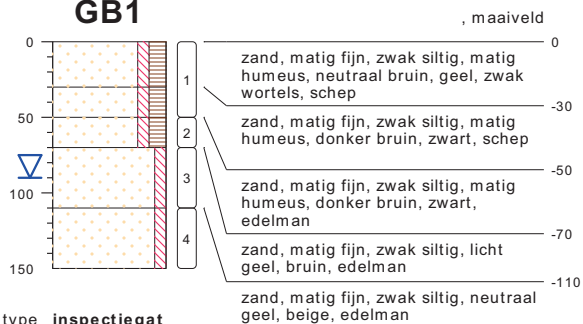
### GB1

type inspectiegat  
datum 11-02-2019  
boormeester M. van Oort

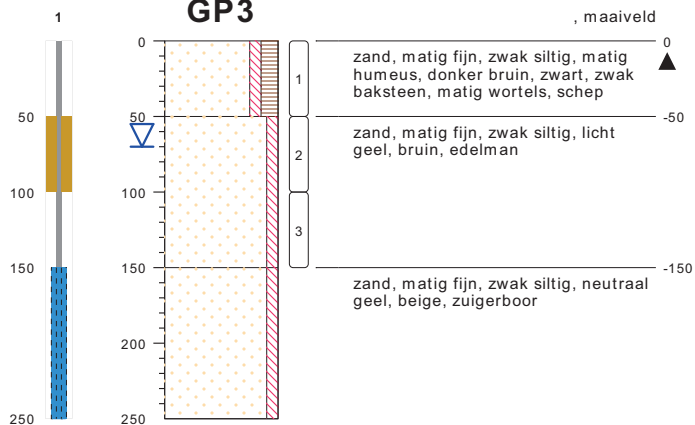
### GP3

type peilbuis met 1 filter  
datum 11-02-2019  
boormeester M. van Oort

Ter plaatse van de boringen/proefgaten GB2 en GP3 zijn in de bovengrond sporen van baksteen waargenomen (restant van dakpannen) die beoordeeld zijn als eenduidig materiaal (niet asbestverdacht). Visueel zijn geen asbestverdachte materialen waargenomen.

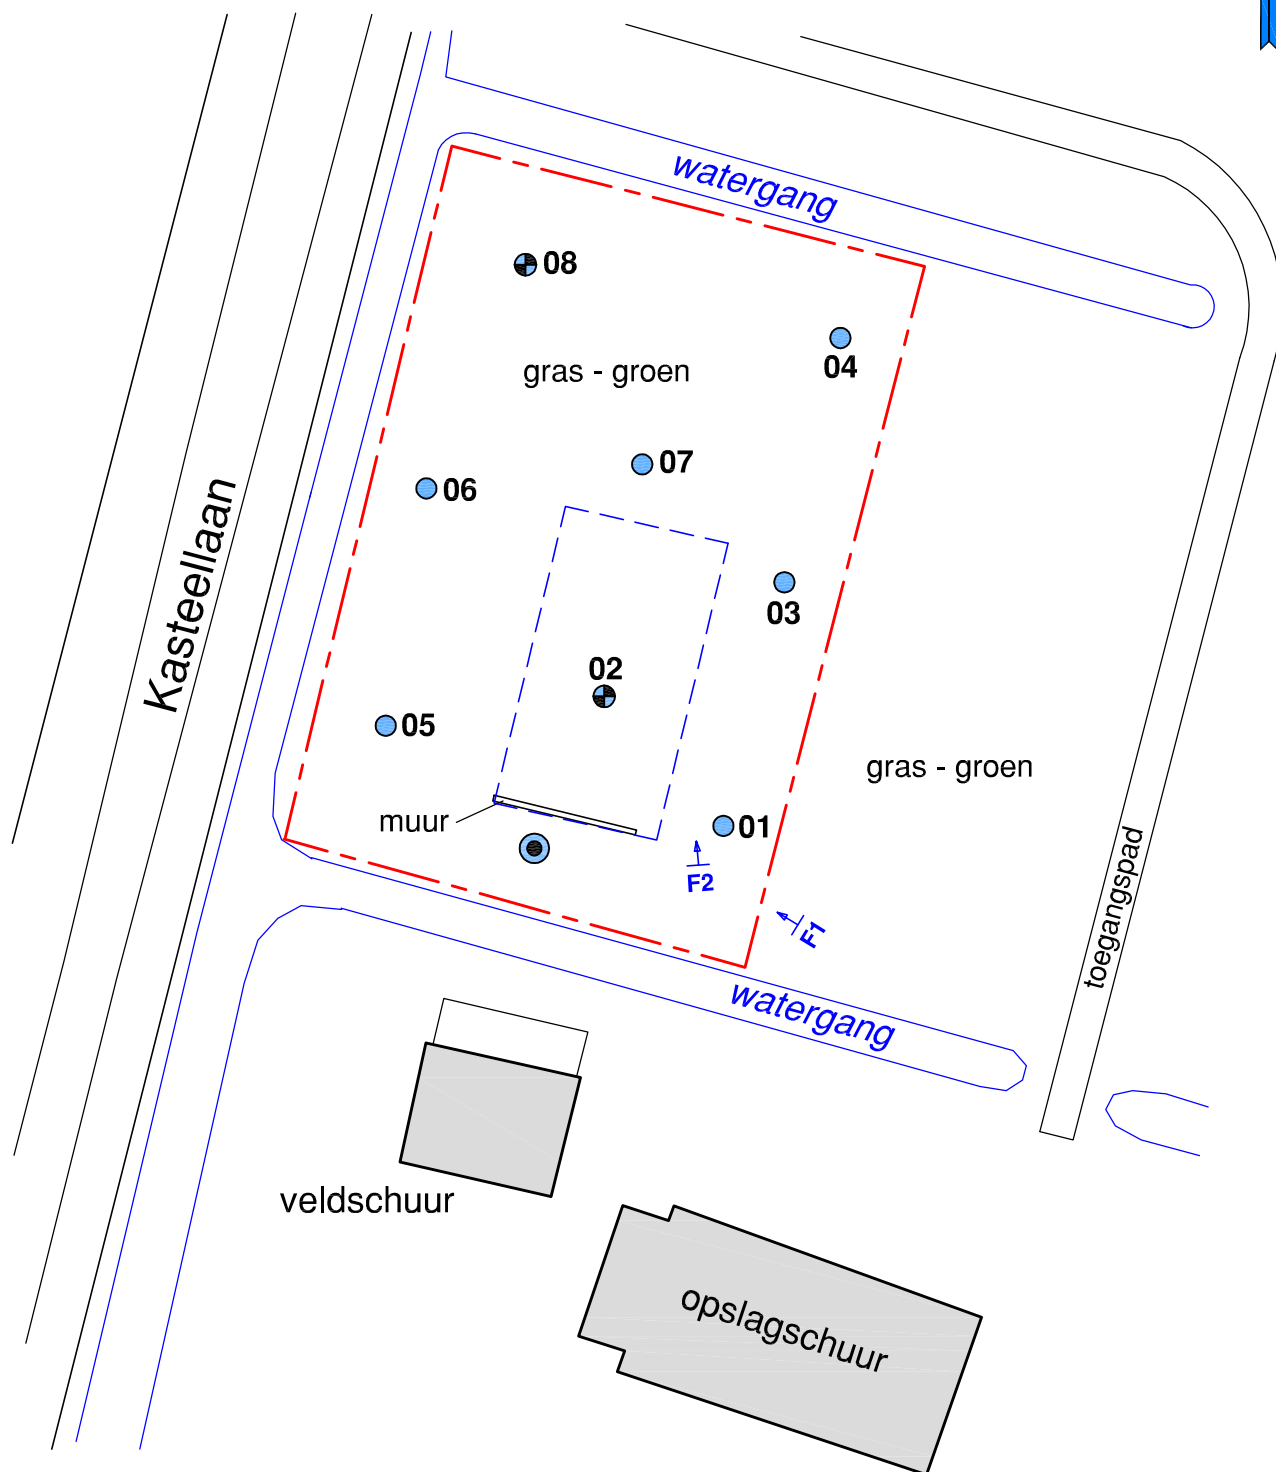
- Ondiepe boring (0,5 m-mv)
- ⊕ Diepe boring (2,0 m-mv of 0,5 m-gws)
- ⊙ Peilbuis verkennend bodemonderzoek
- Bouwlocatie
- Onderzoekslocatie

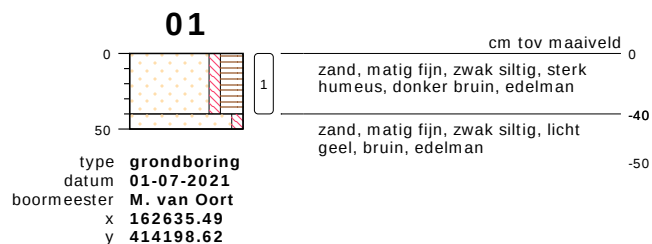
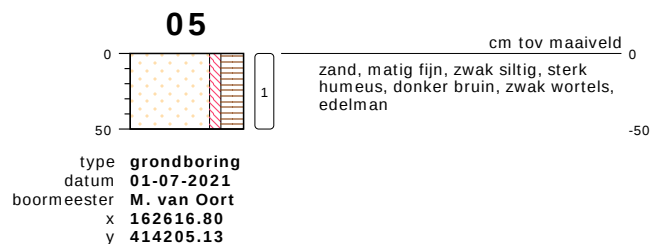
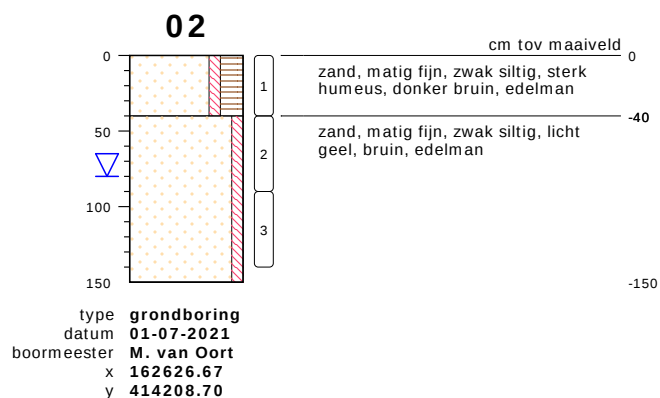
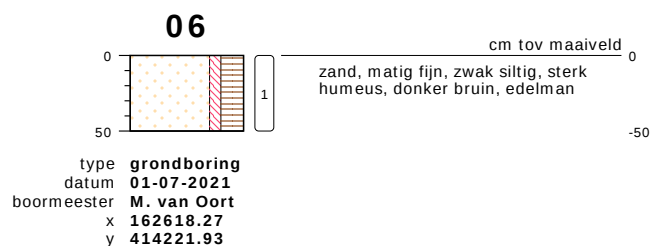
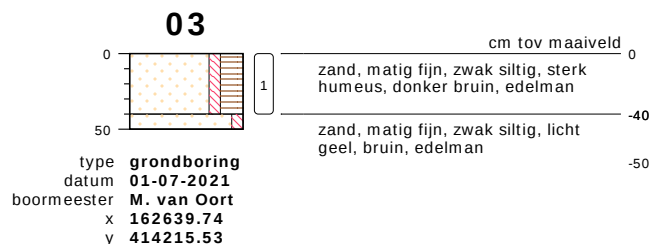
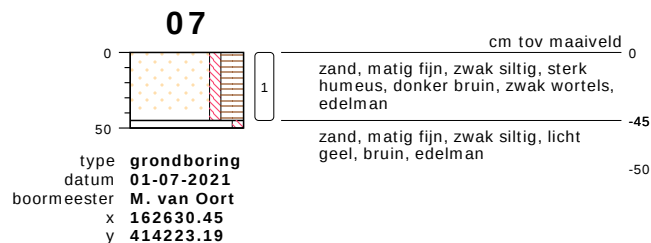
## bodemprofielen schaal 1:50

onderzoek **Heesch Kasteellaan**  
projectcode **KSL.694521**  
getekend conform **NEN 5104**
