# **VERKENNEND BODEMONDERZOEK**

**Conform NEN 5740**

**Langenbergsestraat 8, Heeswijk-Dinther**

Rapportnummer : 220-LLa8-vo-v1

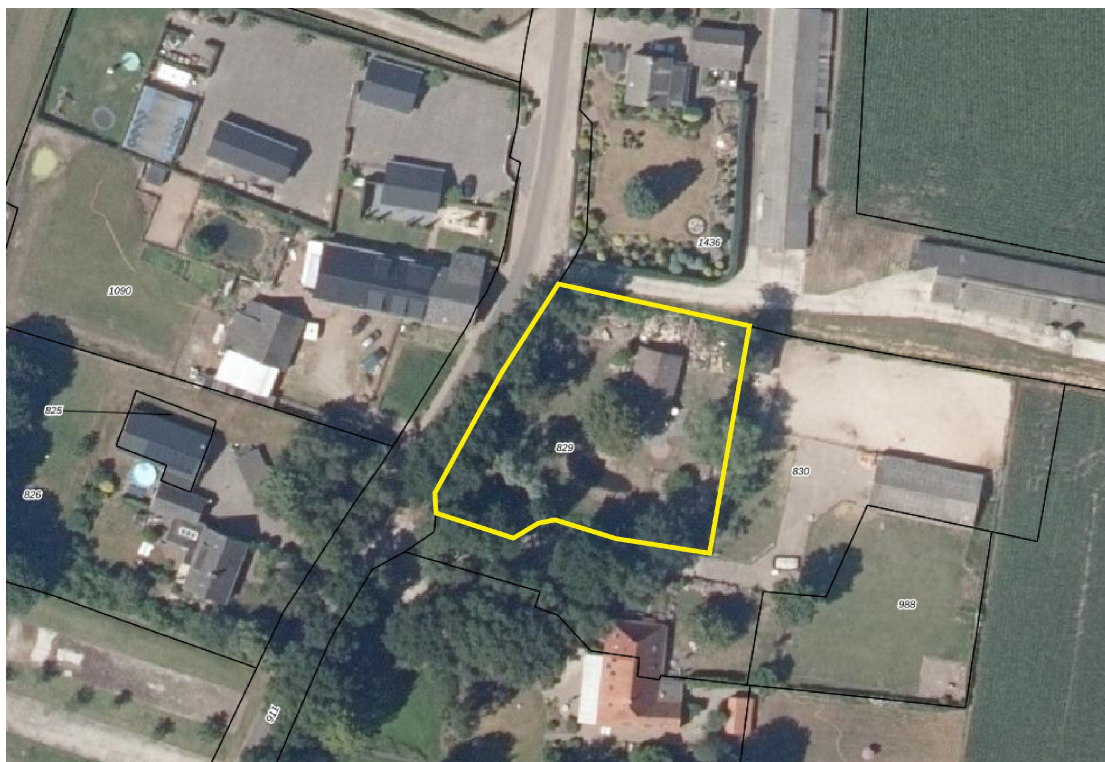
De onderzoekslocatie is gelegen op een perceel aan de Langenbergsestraat 8 in Heeswijk-Dinther, ten westen van de bebouwde kom van Vorstenbosch (gemeente Bernheze). De locatie is kadastraal bekend onder gemeente Heeswijk-Dinther, sectie F, perceelnummer 829. De situatie is aangegeven op de tekening in bijlage 1a en op onderstaande luchtfoto aangeduid.
