**RAPPORT**  
**Verkennd bodemonderzoek**  
**Loo te Nistelrode**

Aeres Milieu projectnummer AM14289

| Adres onderzoekslocatie | : Loo te Nistelrode |

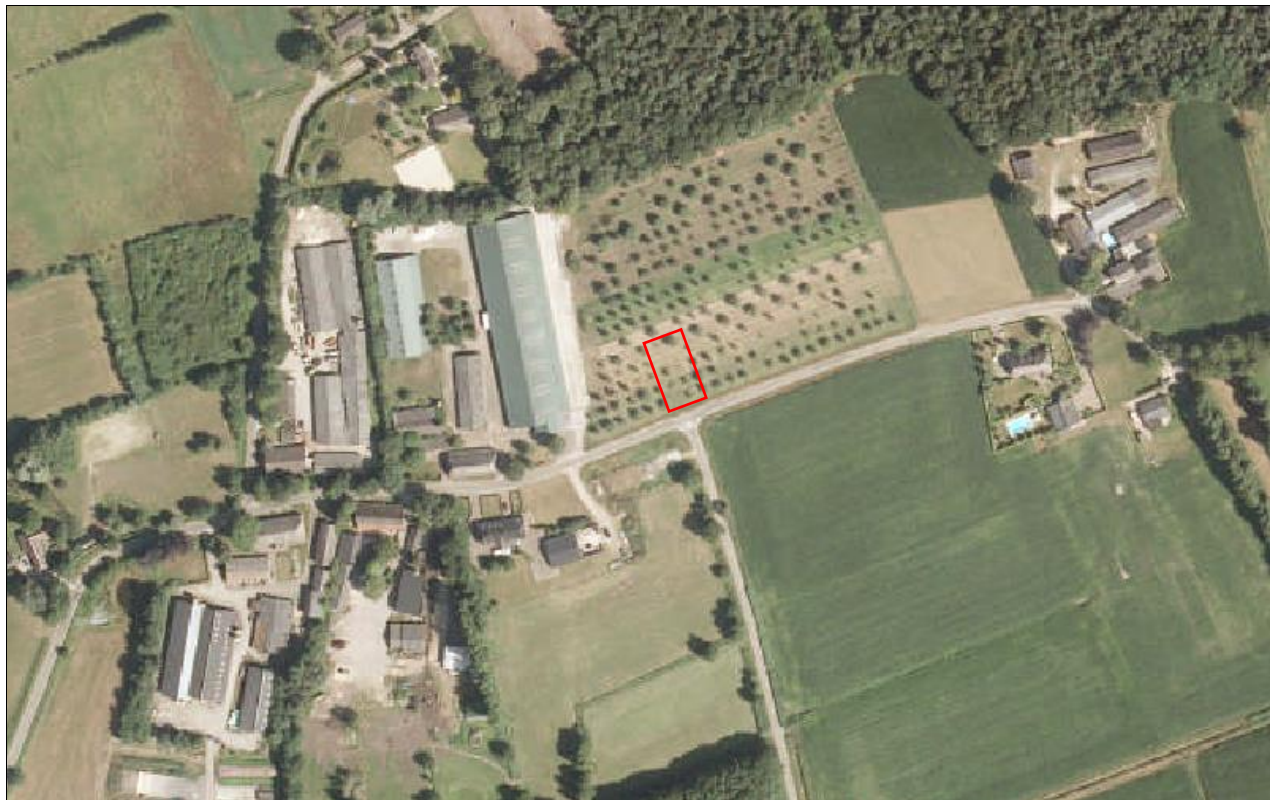
Afbeelding 1: globale begrenzing onderzoekslocatie (Bron luchtfoto: bodematlas provincie Noord Brabant)

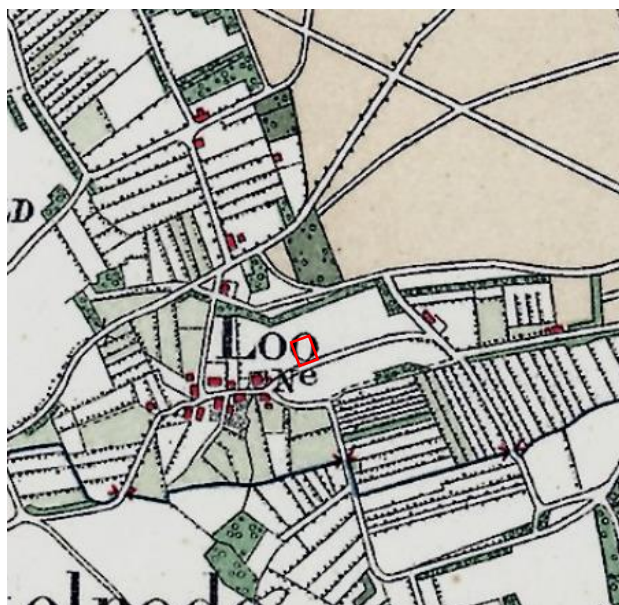
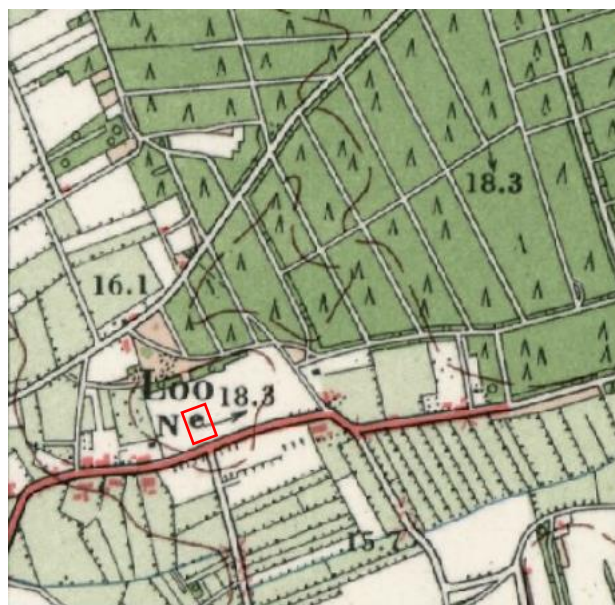
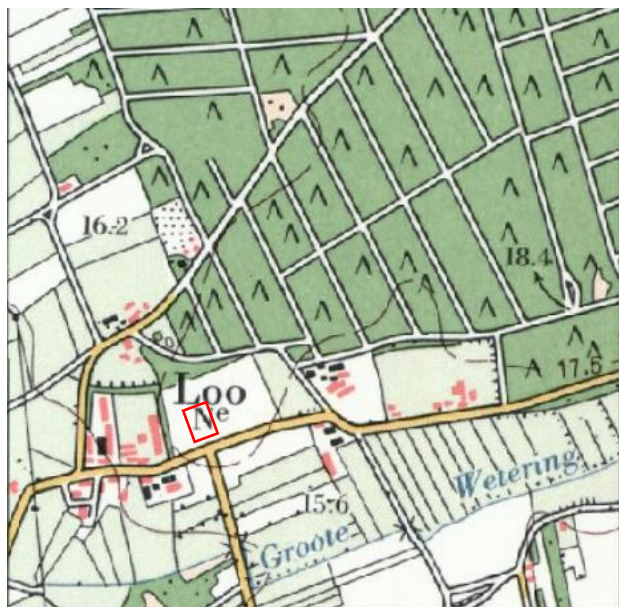
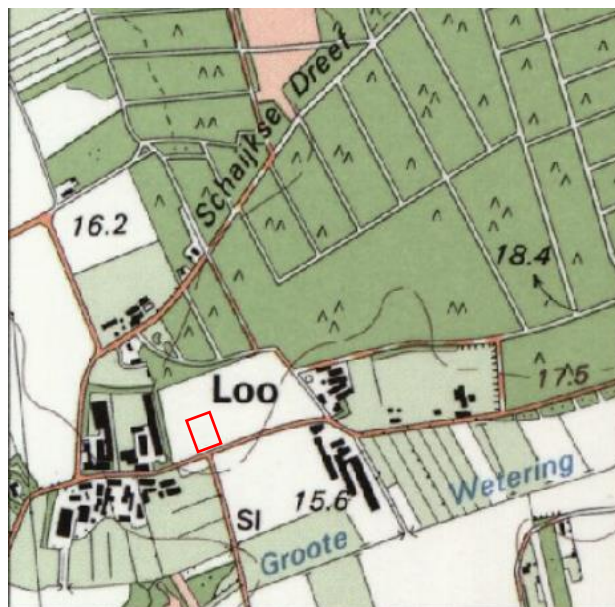
Afbeelding 2: geraadpleegde historische kaarten (Bron kaarten: watwaswaar.nl)

Uit kaartmateriaal van de geraadpleegde historische kadasterkaarten [[www.watwaswaar.nl](http://www.watwaswaar.nl)] is af te leiden dat de onderzoekslocatie vanaf 1922 tot heden nooit bebouwd is geweest. De locatie is in gebruik geweest als agrarisch bouwland of weiland.

Topografisch kaart 1922 (Kadaster, kaartnummer 589)

Topografisch kaart 1956 (Kadaster, kaartnummer 45E)

Topografisch kaart 1978 (Kadaster, kaartnummer 45E)

Topografisch kaart 1991 (Kadaster, kaartnummer 45E)

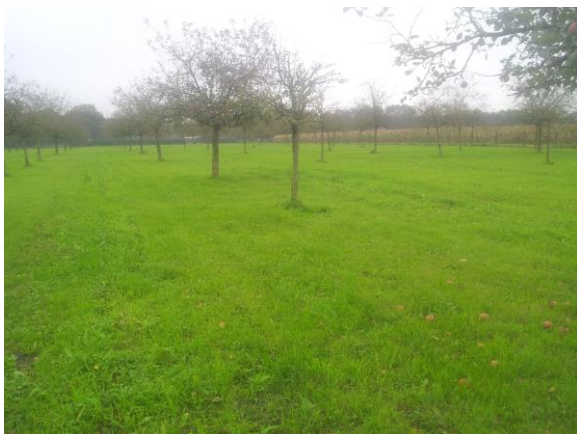
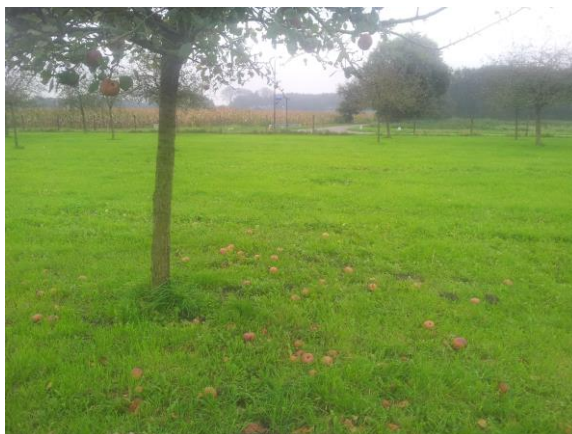
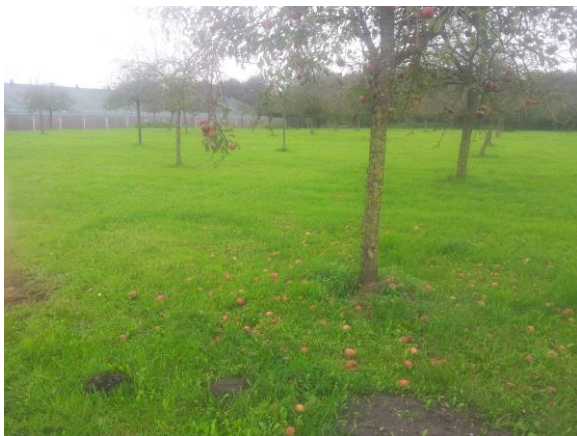
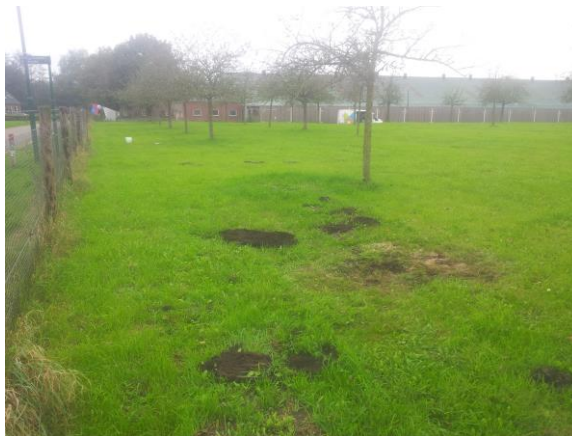
Foto's onderzoekslocatie

De onderzoekslocatie maakt onderdeel uit van een fruitboomgaard. De onderzoekslocatie wordt aan de noord-, west- en oostzijde begrensd door de boomgaard en aan de zuidzijde door de openbare weg Loo.

Tijdens de veldinspectie is op het maaiveld geen asbestverdacht materiaal aangetroffen.

Er zijn geen waarnemingen gedaan welke wijzen op de aanwezigheid van bodemverontreinigingen of bronnen van verontreinigingen. Een fotoreportage van de onderzoekslocatie is opgenomen in bijlage 3.

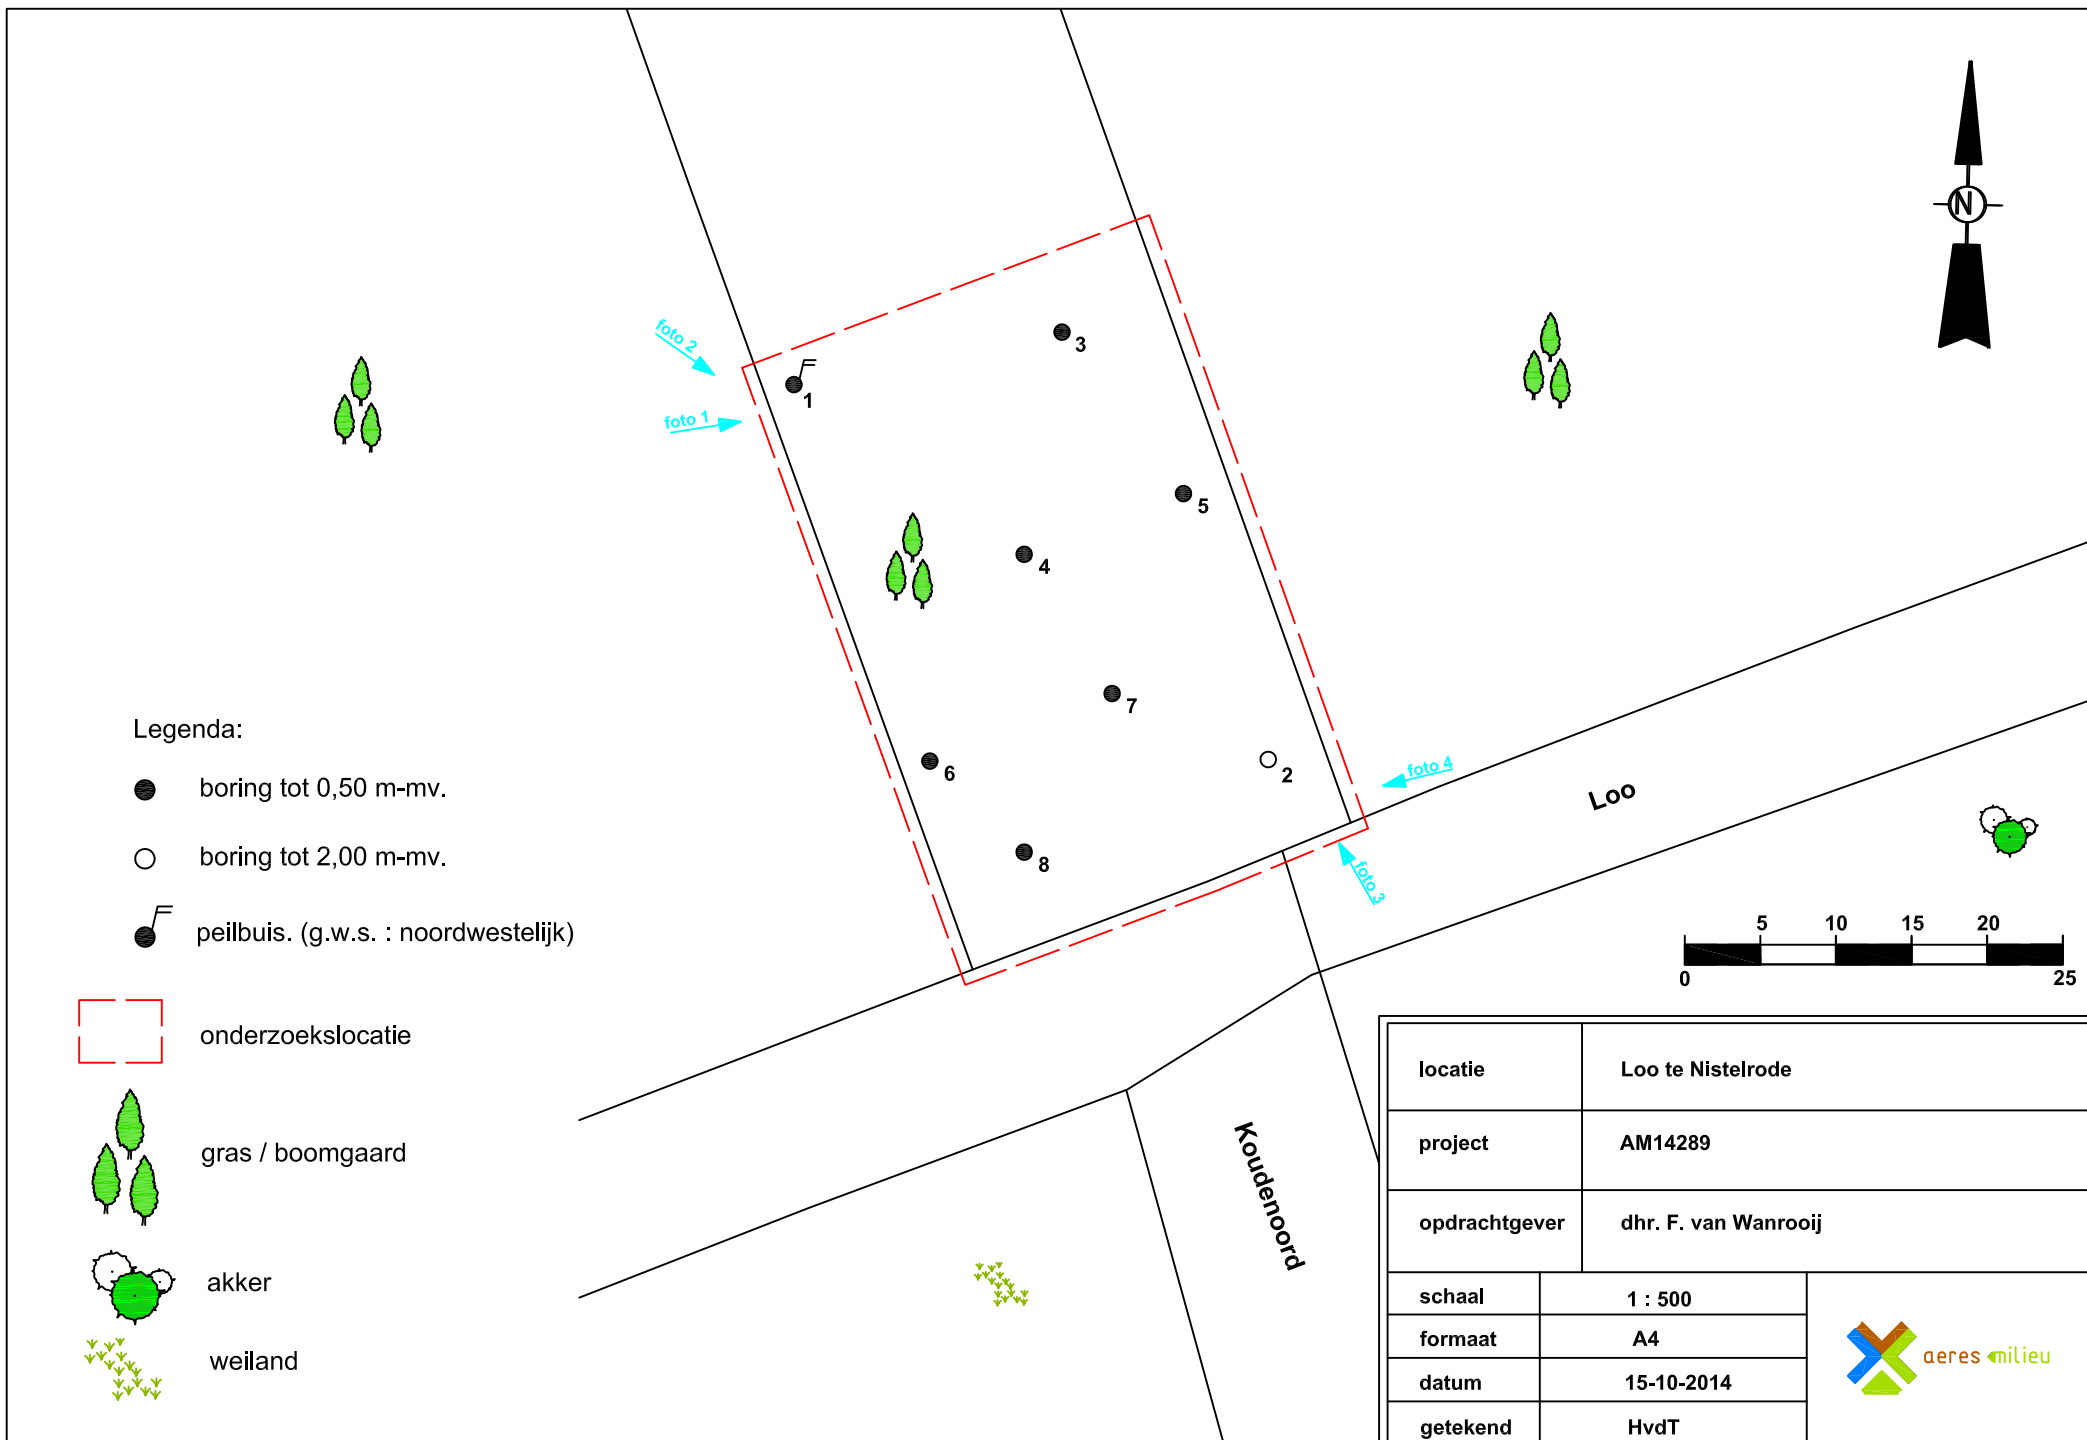
Situatietekening onderzoekslocatie met boorpunten

De boringen zijn verricht met behulp van de Edelmanboor ( $\varnothing$  7 of 10 cm). Zie voor de boorpuntlocaties bijlage 4.

Gebaseerd op de diepte en stroming van het freatisch grondwater is een boring afgewerkt met een peilbuis (zie bijlage 2). Deze is benedenstrooms op de onderzoekslocatie geplaatst, ter plaatse van boorpunt 1. De bovenkant van het peilbuisfilter is onder de aangetroffen grondwaterstand geplaatst. Het filter bevindt zich van 3,7-4,7 meter beneden maaiveld. Tijdens de installatie van de peilbuis is geen werkwater gebruikt.

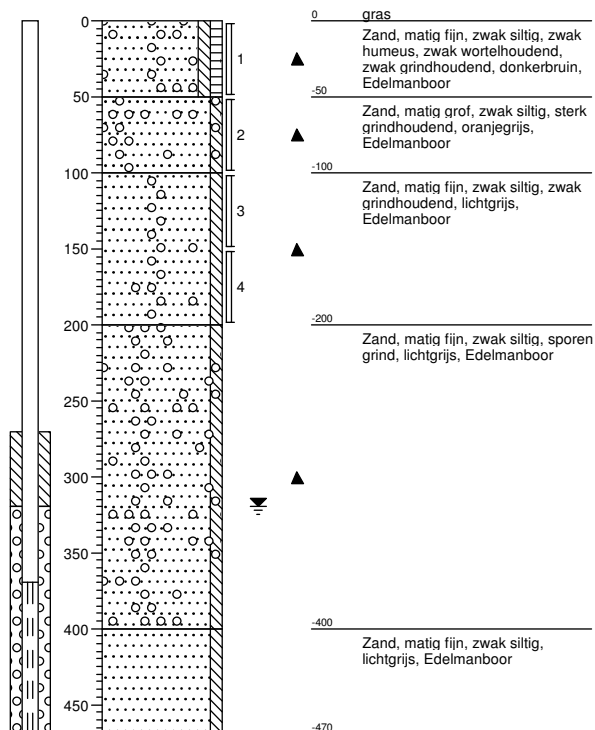
**Boring: 1**

Op basis van de zintuiglijke waarnemingen en de bodemopbouw heeft laagsgewijze bemonstering plaatsgevonden. De uitkomende grond en alle zintuiglijk waargenomen bijzonderheden zijn per boring beschreven in de profielbeschrijvingen (zie bijlage 5).
