# **VERKENNEND BODEMONDERZOEK**

**Conform NEN 5740**

**Narcislaan / Floraliastraat, Heesch**

Rapportnummer : 219-HNF-vo-v1

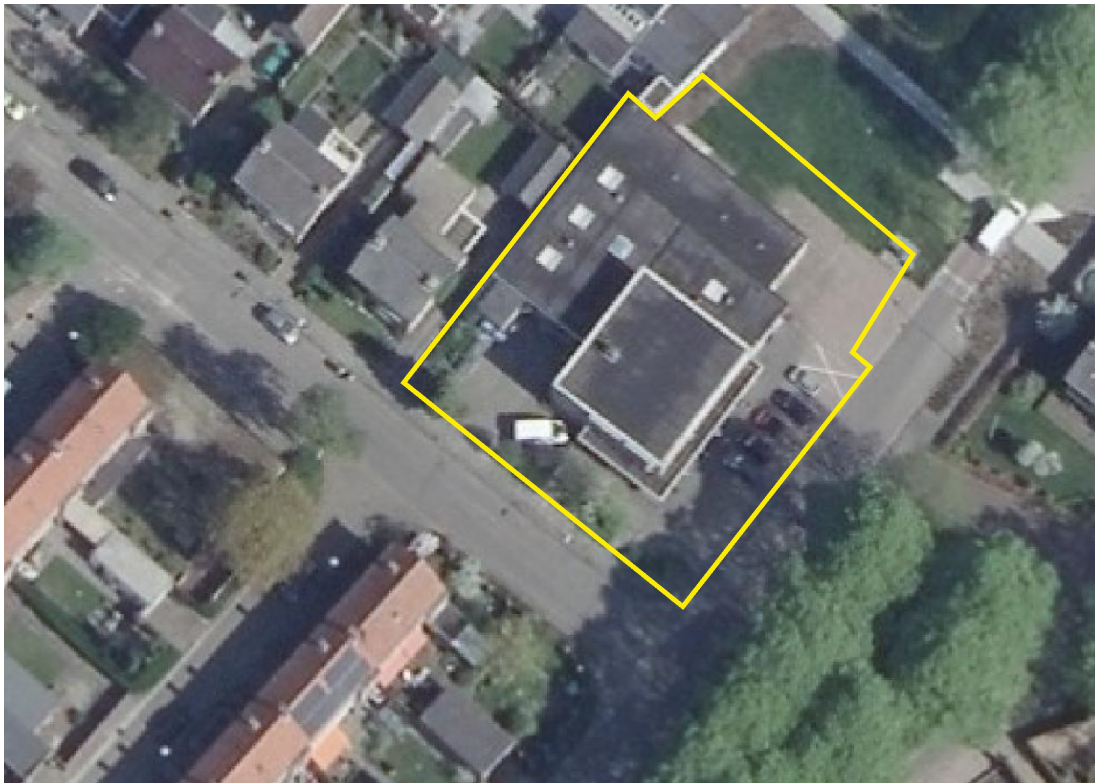
De onderzoekslocatie is gelegen op een drietal percelen aan de Narcislaan / Floraliastraat in Heesch, in het centrum van de bebouwde kom van Heesch. De locatie is kadastraal bekend onder gemeente Heesch, sectie B, perceelnummers 3770, 7002 en 7656. De situatie is aangegeven op de tekening in bijlage 1a en op onderstaande luchtfoto aangeduid.
