**VERKENNEND ASBEST BODEMONDERZOEK**  
(NEN 5740, incl. NEN 5707)

Project:  
Zoggelsestraat 88 te Heesch

Onderzoekslocatie : Zoggelsestraat 88  
: 5384 VE Heesch

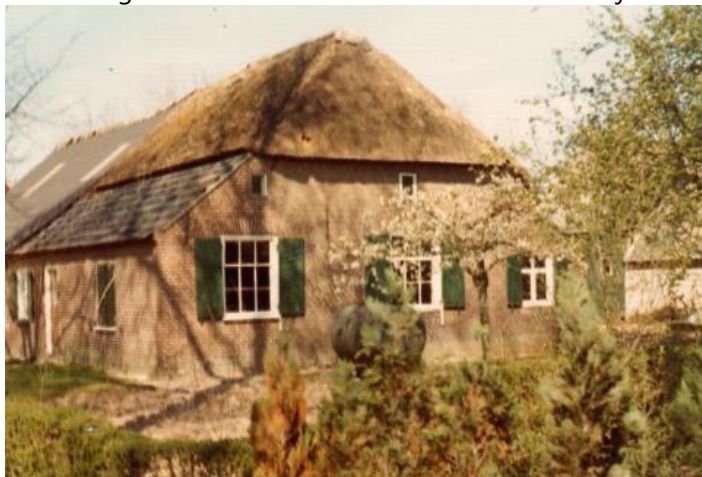
De bovengrondse brandstoftank heeft aan de oostzijde van het woonhuis gestaan.

Foto 1: locatie bovengrondse brandstoftank

Op de locatie waar de bovengrondse brandstoftank zal een peilbuis (02) worden geplaatst.

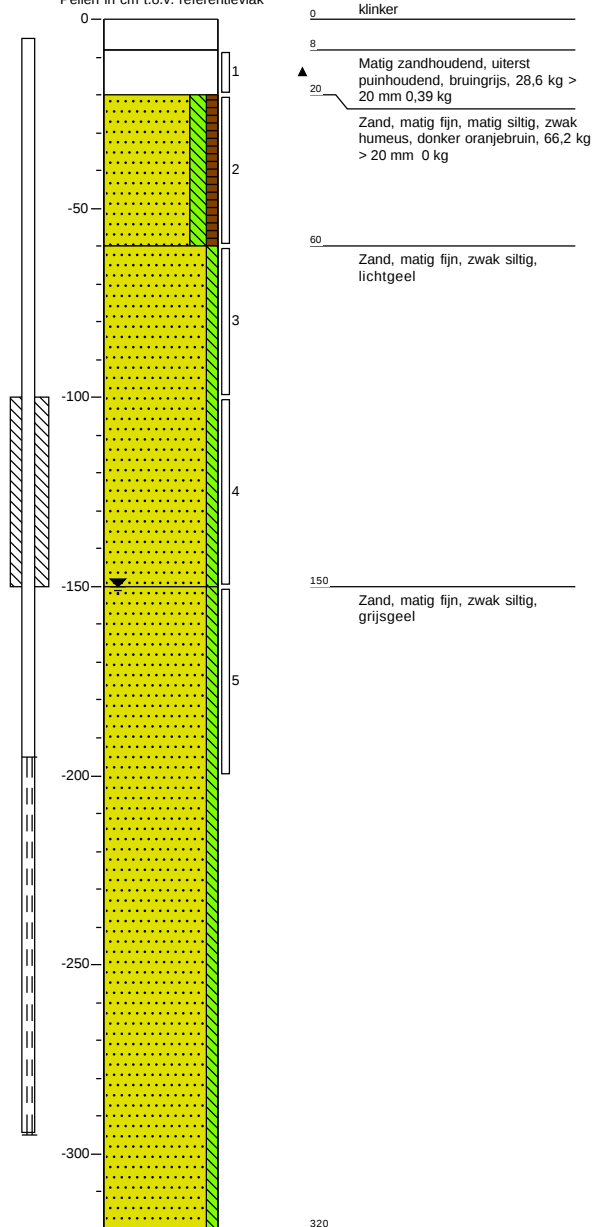
### Meetpunt: 01

In de grond van boring/proefgat 01 is het navolgende waargenomen:

- 0,00-0,08 m-mv klinker;
- 0,08-0,20 m-mv 0,39 kg materiaal >20 mm, geen asbestverdacht materiaal, uiterst puinhoudend;
- 0,20-0,60 m-mv geen asbestverdacht materiaal, uiterst puinhoudend;

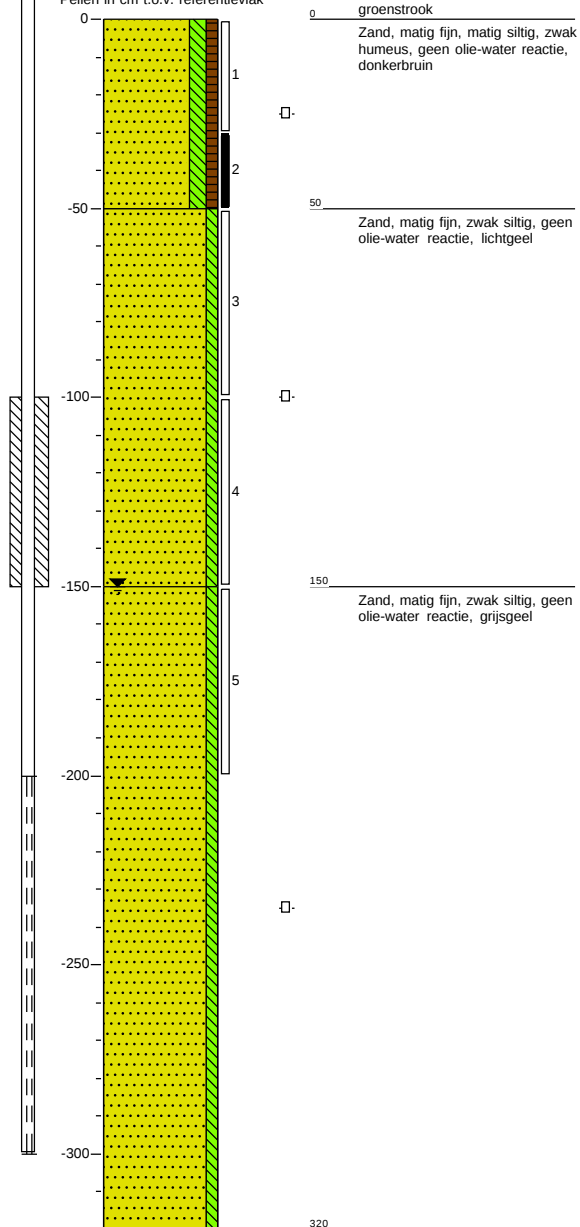
### Meetpunt: 02

In de grond van boring 02 is het navolgende waargenomen:

- 0,00-3,20 m-mv          geen olie-waterreactie.

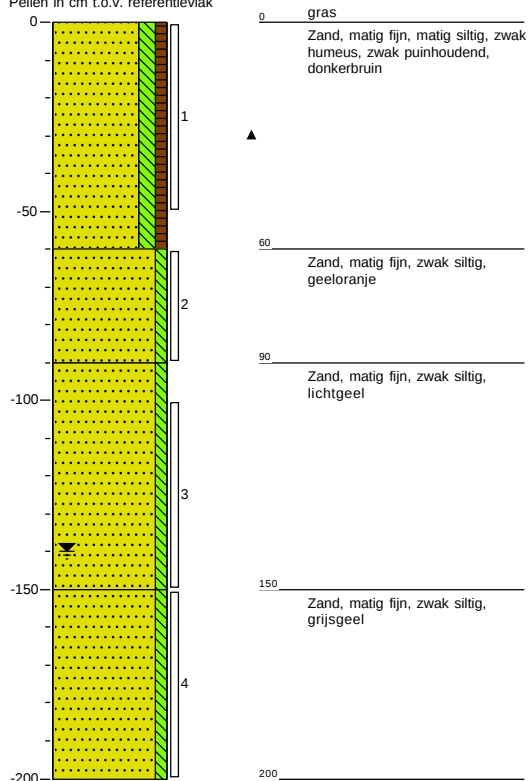
### Meetpunt: 03

In de grond van boring 03 is het navolgende waargenomen:

- 0,00-0,50 m-mv          zwak puinhoudend;

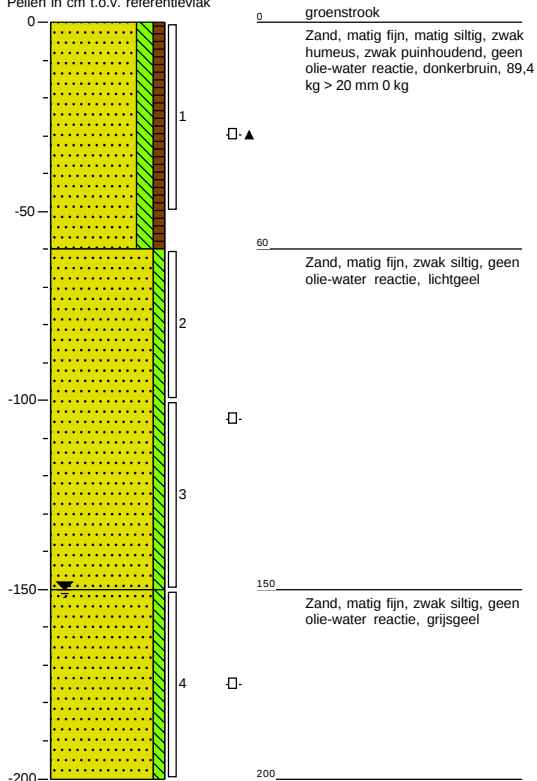
### Meetpunt: 04

In de grond van boring/proefgat 04 is het navolgende waargenomen:

- 0,00-0,40 m-mv          geen asbestverdacht materiaal, zwak puinhoudend,  
geen oliewaterreactie;
- 0,40-2,00 m-mv          geen asbestverdacht materiaal aangetroffen, geen oliewaterreactie.

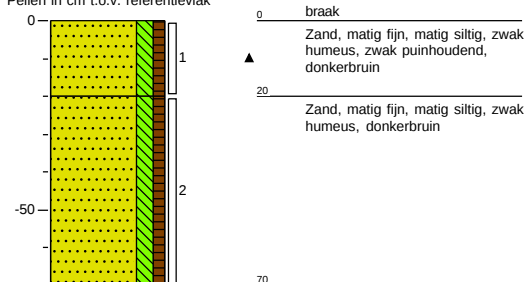
### Meetpunt: 06

In de grond van boring 06 is het navolgende waargenomen:

- 0,00-0,20 m-mv          zwak puinhoudend;

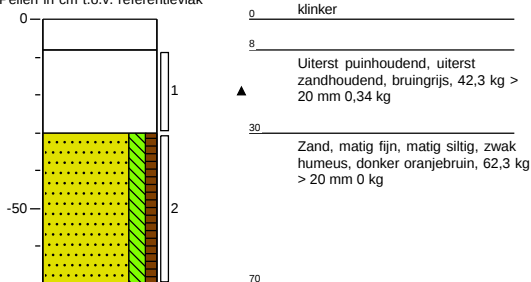
**Meetpunt: 07**

In de grond van boring/proefgat 07 is het navolgende waargenomen:

- 0,00-0,08 m-mv          klinker;
- 0,08-0,30 m-mv          0,31 kg materiaal >20 mm, geen asbestverdacht materiaal, uiterst puinhoudend;
- 0,30-0,70 m-mv          geen asbestverdacht materiaal;

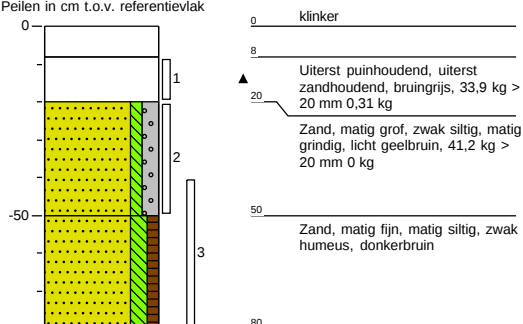
**Meetpunt: 08**

In de grond van boring/proefgat 08 is het navolgende waargenomen:

- 0,00-0,08 m-mv          klinker;
- 0,08-0,20 m-mv          0,34 kg materiaal >20 mm, geen asbestverdacht materiaal, uiterst puinhoudend;
- 0,20-0,50 m-mv          geen asbestverdacht materiaal;

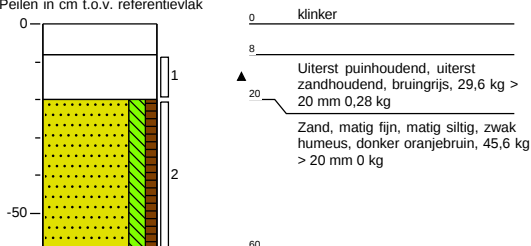
**Meetpunt: 09**

In de grond van boring/proefgat 09 is het navolgende waargenomen:

- 0,00-0,08 m-mv          klinker;
- 0,08-0,20 m-mv          0,28 kg materiaal >20 mm, geen asbestverdacht materiaal, uiterst puinhoudend;
- 0,20-0,60 m-mv          geen asbestverdacht materiaal;

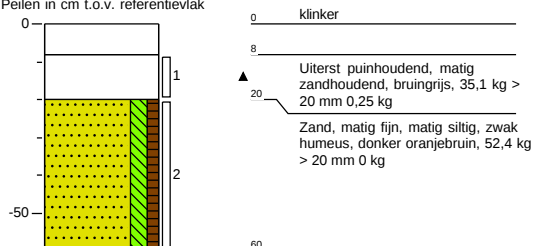
**Meetpunt: 10**

In de grond van boring/proefgat 10 is het navolgende waargenomen:

- 0,00-0,08 m-mv          klinker;
- 0,08-0,20 m-mv          0,25 kg materiaal >20 mm, geen asbestverdacht materiaal, uiterst puinhoudend;
- 0,20-0,60 m-mv          geen asbestverdacht materiaal;

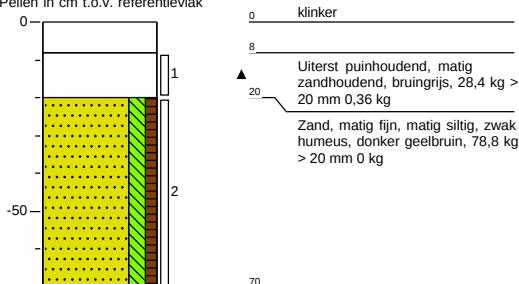
**Meetpunt: 11**

In de grond van boring/proefgat 11 is het navolgende waargenomen:

- 0,00-0,08 m-mv          klinker;
- 0,08-0,20 m-mv          0,36 kg materiaal >20 mm, geen asbestverdacht materiaal, uiterst puinhoudend;
- 0,20-0,70 m-mv          geen asbestverdacht materiaal;

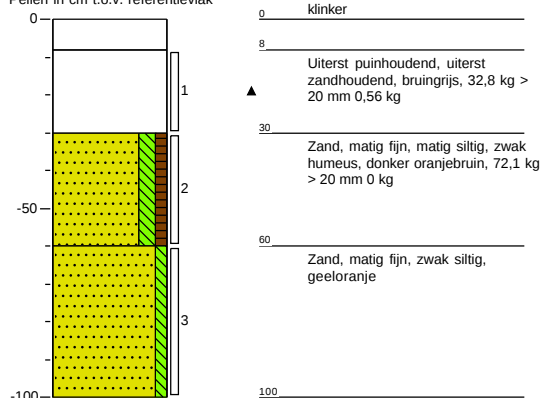
**Meetpunt: 15**

In de grond van boring/proefgat 15 is het navolgende waargenomen:

- 0,00-0,08 m-mv          klinker;
- 0,08-0,20 m-mv          0,56 kg materiaal >20 mm, geen asbestverdacht materiaal, uiterst puinhoudend;
- 0,20-0,60 m-mv          geen asbestverdacht materiaal;

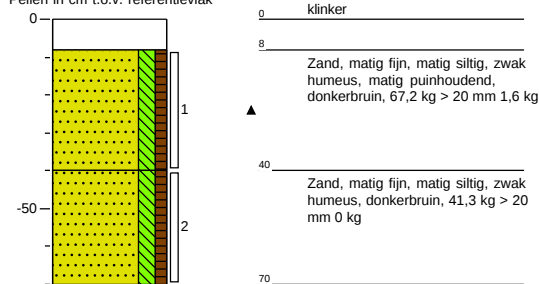
**Meetpunt: 16**

In de grond van boring/proefgat 16 is het navolgende waargenomen:

- 0,00-0,08 m-mv          klinker;
- 0,08-0,40 m-mv          1,6 kg materiaal >20 mm, geen asbestverdacht materiaal, matig puinhoudend;
- 0,40-0,70 m-mv          geen asbestverdacht materiaal;

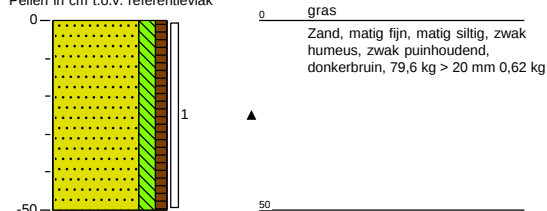
**Meetpunt: 17**

In de grond van boring/proefgat 17 is het navolgende waargenomen:

- 0,00-0,50 m-mv 0,62 kg materiaal >20 mm, geen asbestverdacht materiaal, zwak puinhoudend;

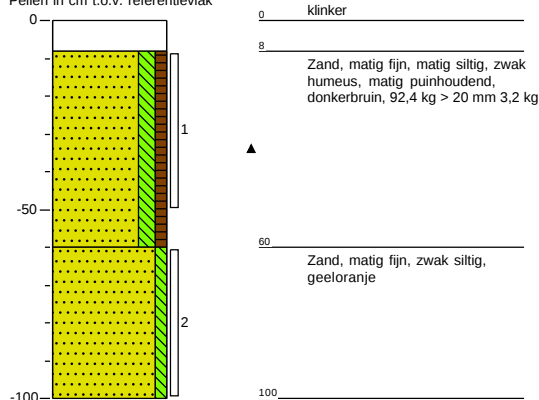
**Meetpunt: 18**

In de grond van boring/proefgat 18 is het navolgende waargenomen:

- 0,00-0,08 m-mv klinker;
- 0,08-0,40 m-mv 3,2 kg materiaal >20 mm, geen asbestverdacht materiaal.
