Kenmerk:  
**18.703-NEN.02**

## **HISTORISCH BODEMONDERZOEK**

(conform NEN 5725:2009)

Project:  
Zoggelsestraat 88 te Heesch

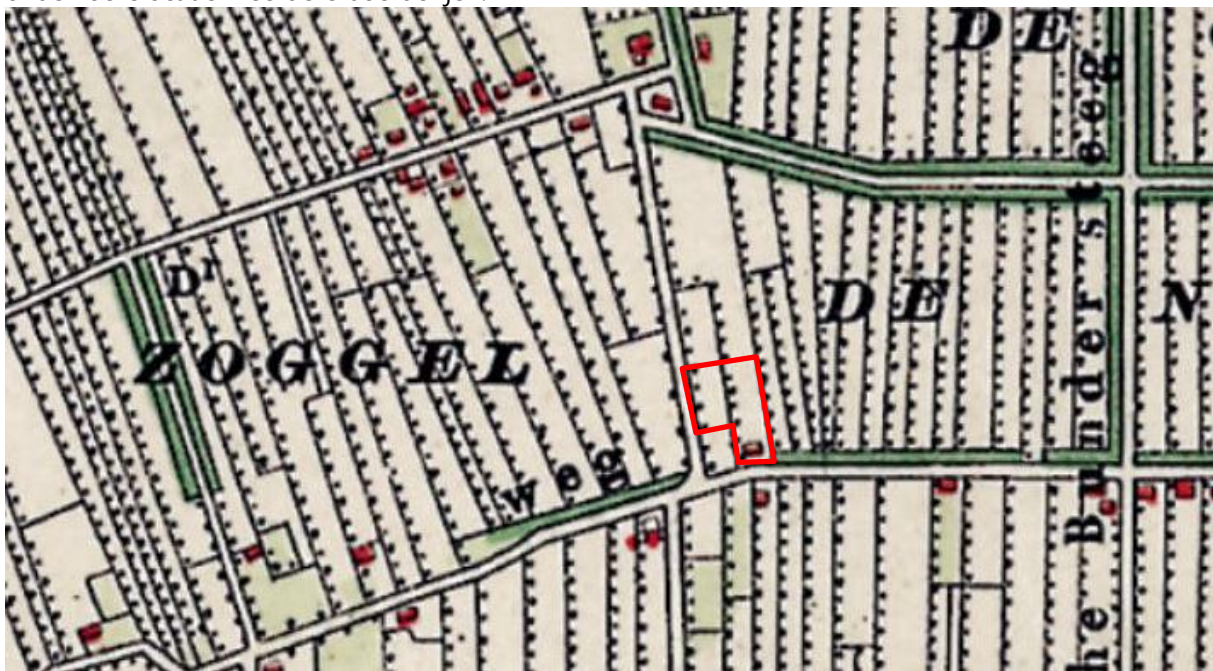
Topografische Kaart

Rond 1880 is op de onderzoekslocatie een boerderij opgericht. Na 1900 vestigen er rondom de onderzoekslocatie meerdere boerderijen.

In 1950 wordt ten noorden van de boerderij een schuur ten opgericht. In 1976 wordt ten westen van de boerderij een woonhuis opgericht. In 1993 wordt een garage op de onderzoeklocatie opgericht, ten behoeve van de stalling van materieel. Rond 2000 zijn de agrarische activiteiten beëindigd en is de boerderij gebruikt als opslagruimte. De bestaande schuur op het perceel is in 2000 herbouwd.

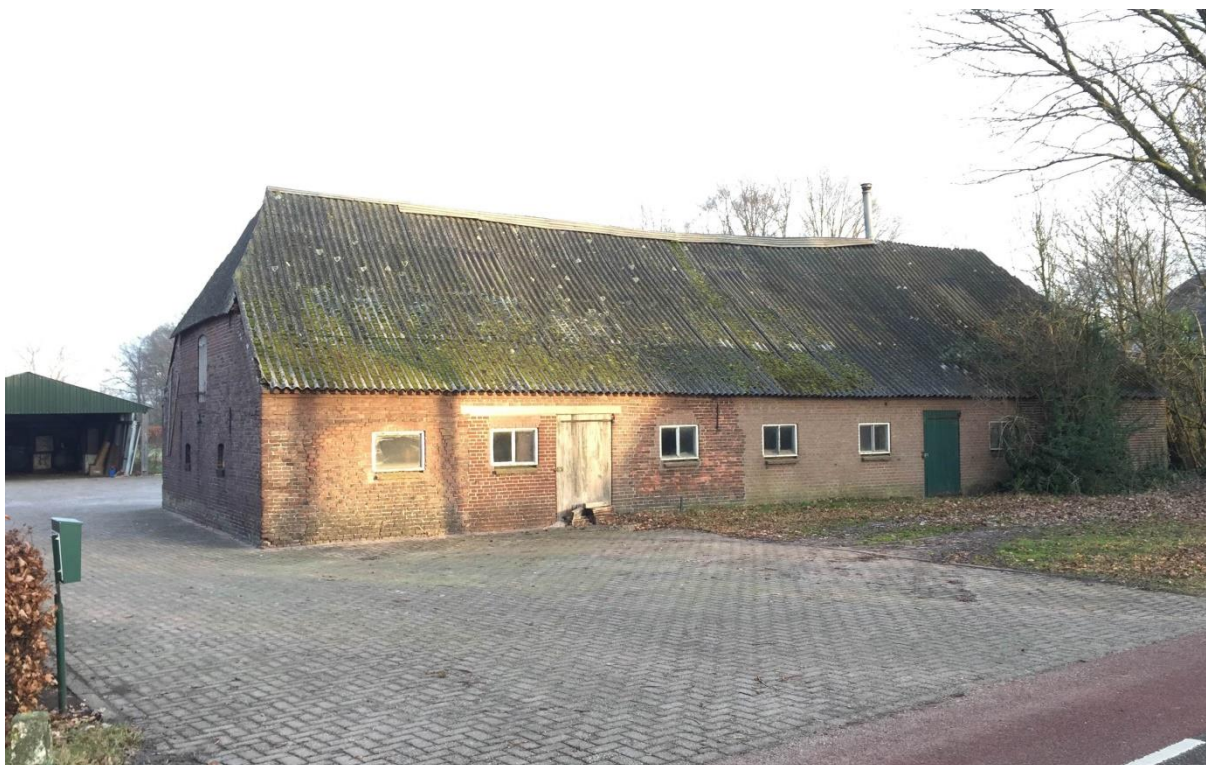
(foto 1: voormalige boerderij)

De voormalige boerderij is in gebruik als opslag-/hobbyruimte en is voorzien van een betonvloer. De bodembelastende activiteiten kunnen als hobbymatig bestempeld te worden.

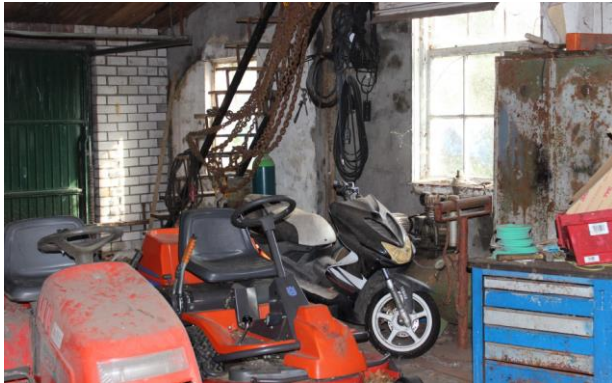
(foto 1: opslag van machines oa. zitgrasmaaier)

De voormalige boerderij wordt gebruikt als opslagruimte voor onder andere machines (zitgrasmaaier) en brommers. In deze ruimte vindt, hobbymatig, klein onderhoud aan de machines plaats en wordt de zitmaaimachine getankt. Hiervoor wordt hier brandstof in een jerrycan en smeermiddelen in originele verpakking opgeslagen. De werkplaats heeft een betonvloer, welke vloeistofkerende eigenschappen heeft, waardoor de kans dat hier een bodemverontreiniging ontstaat minimaal is.

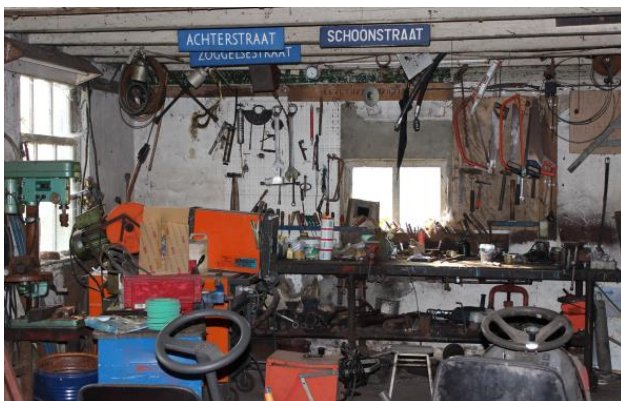
(foto 2 hobbyruimte)

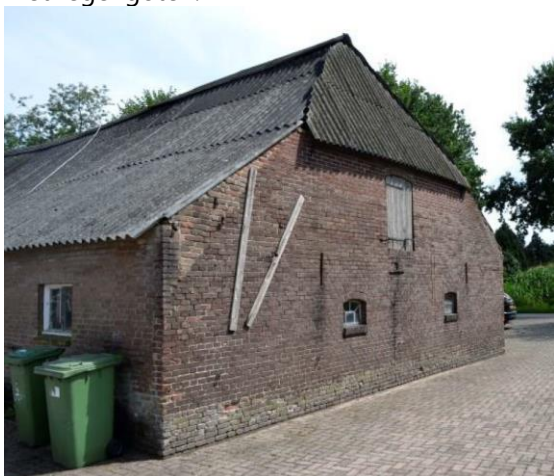
Op de daken van de boerderij zijn asbesthoudende golfplaten aanwezig. De daken zijn niet afgewerkt met regengoten.

(foto 3: gevel)

Het dak van de voormalige boerderij is voorzien van asbesthoudende golfplaten, zonder regengoot. Door verwerking kunnen asbestdeeltjes van de daken op het maaiveld spoelen. Daarom dient het erf gedeelte als een "asbestverdachte locatie" beschouwd te worden.

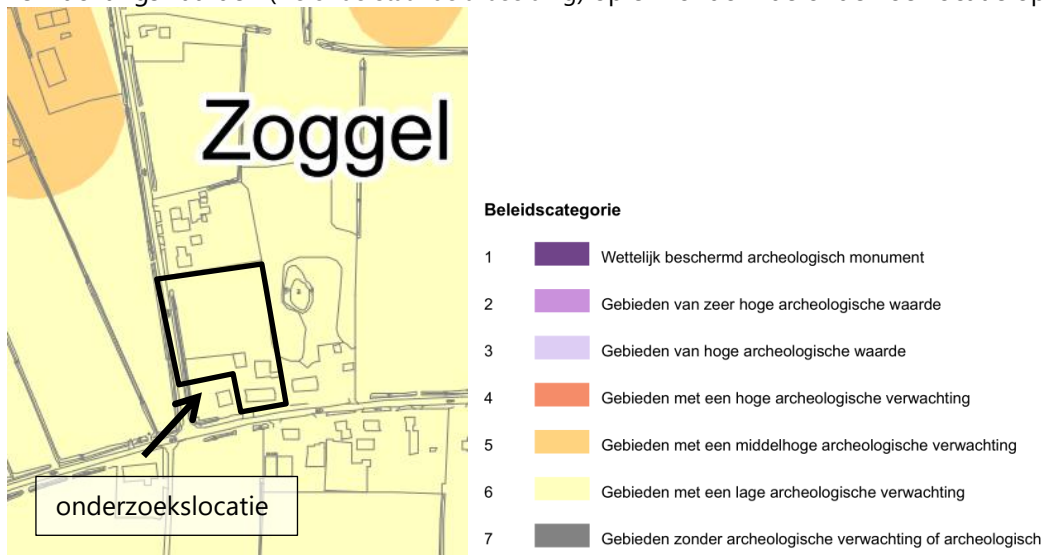
Bij de gemeente Bernheze zijn gegevens over niet gesprongen munitie en archeologische verwachtingswaarden (zie onderstaande afbeelding) op en rondom de onderzoeklocatie opgevraagd.

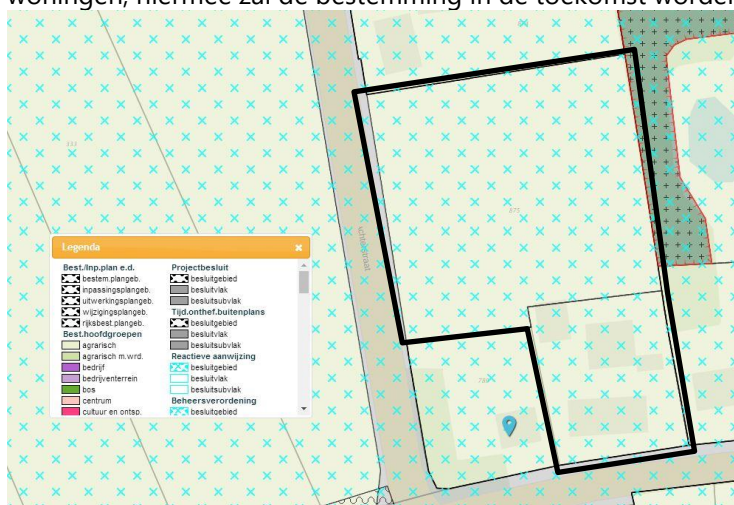
De aanleiding van dit onderzoek is de voorgenomen ombouw en splitsing van de boerderij in 2 woningen, hiermee zal de bestemming in de toekomst worden gewijzigd.
