datum:  
**4 augustus 2022**

kenmerk:  
**22.722-NEN.01**

## **VERKENNEND EN ASBEST BODEMONDERZOEK** (NEN 5740, incl. NEN 5707)

Project:  
Hommelsedijk 14 te Heeswijk-Dinther

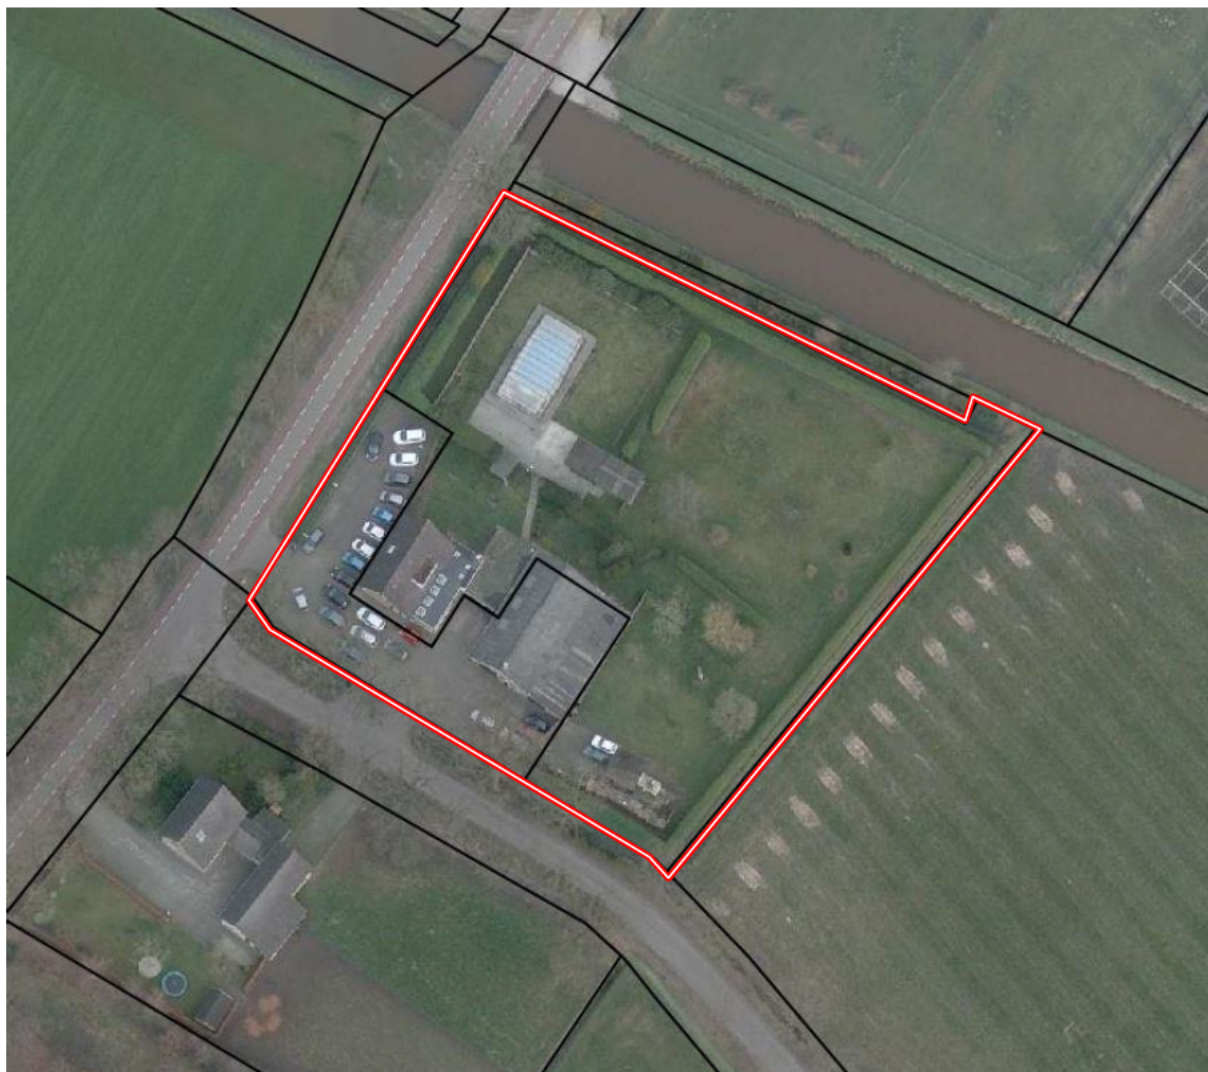
### **1.6 Luchtfoto onderzoekslocatie**

De onderzoekslocatie is gelegen aan de Hommelsedijk, buiten de bebouwde kom van Heeswijk-Dinther. De percelen beslaan een totale oppervlakte van ca. 5.740 m<sup>2</sup>, waarvan [REDACTED] bebouwd is. Op de onderzoekslocatie zijn, als verharding, klinkers en beton aanwezig.

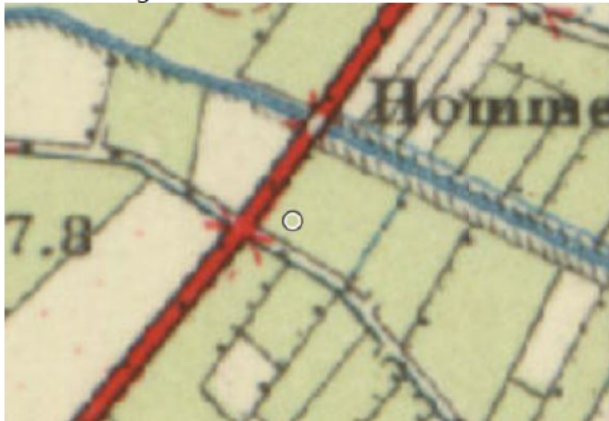
Topografische kaart uit 1963

Tot medio jaren '60 was de onderzoekslocatie [redacted] bebouwd terrein, met een agrarische bestemming.

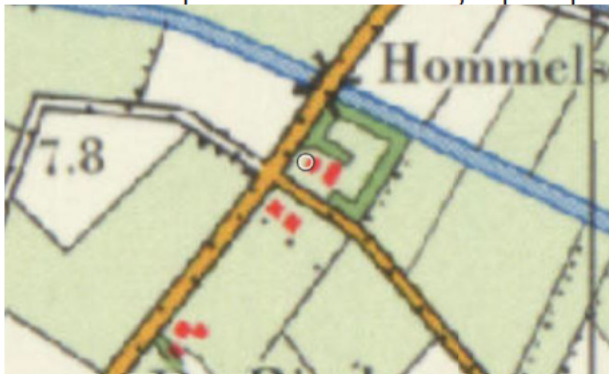
Topografische kaart uit 1981

In 1969 wordt op de onderzoekslocatie een woonhuis met bedrijfsruimte opgericht. Medio 1977 wordt oostelijk van het woonhuis een garagebedrijf voor de verkoop en onderhoud van auto's opgericht. De werkzaamheden aan de auto's werden binnen in de werkplaatsplaats uitgevoerd. De voorraad auto's voor de verkoop werden buiten zuidelijk op het perceel geplaatst.

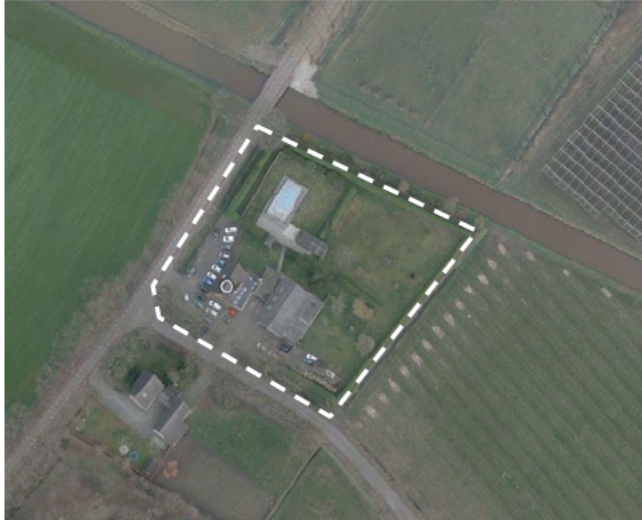
Luchtfoto uit 2021

In 1992 wordt het woonhuis en garage vergroot en naar de huidige omvang. Medio 1999 wordt noordelijk op het perceel een zwembad opgericht.

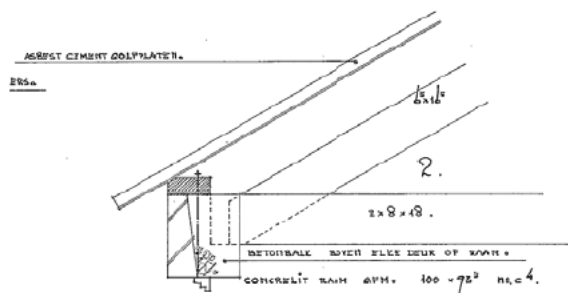
(uitsnede bouwtekening)

Op basis van de bouwtekeningen blijkt dat het dak van de bedrijfsruimte te zijn afgewerkt met asbesthoudende golfplaten.

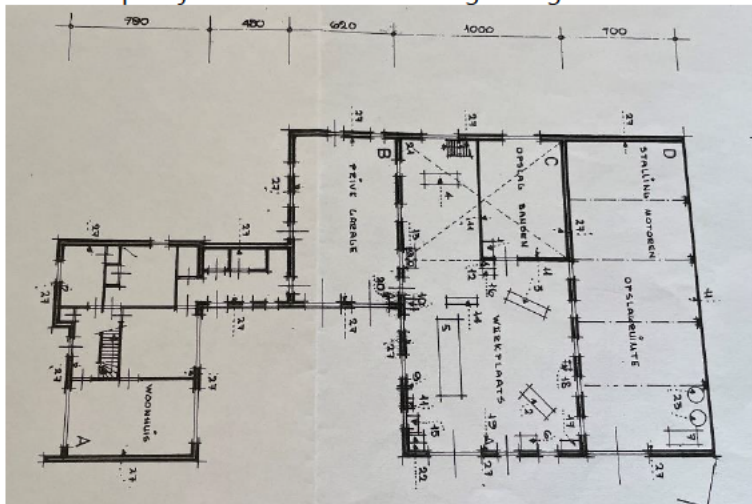
(uitsnede bouwtekening)

- Op 28 juli 1992 is een bouwvergunning verleend voor het uitbreiden van een woonhuis;

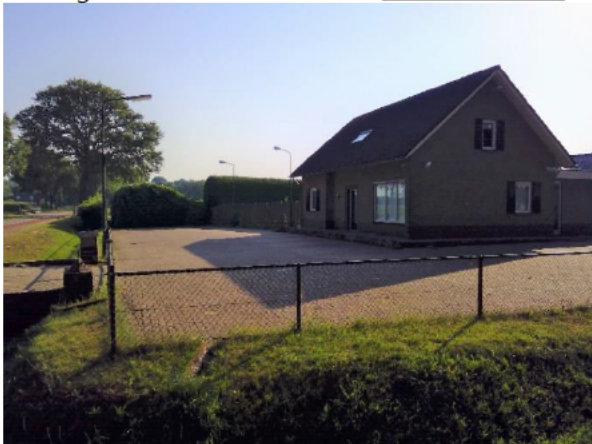
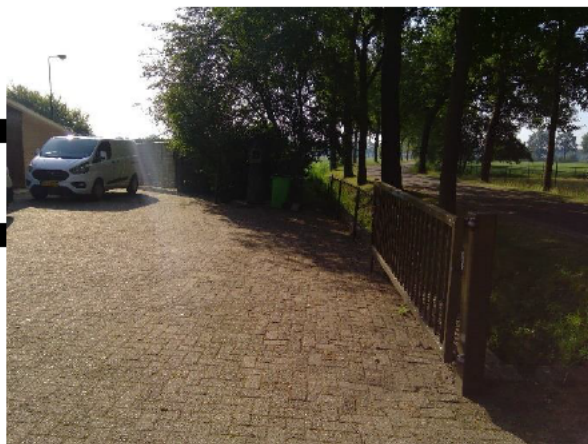
Op de onderzoekslocatie is zuidelijk een woonhuis met een garage/werkplaats aanwezig. Op de klinkerverharding werden auto's voor de verkoop gestald. Het noordelijk deel van de onderzoekslocatie is in gebruik als siertuin. Ten tijde van het onderzoek waren de bedrijfsactiviteiten reeds gestaakt. [REDACTED]

(foto's: zuidelijkdeel onderzoekslocatie)

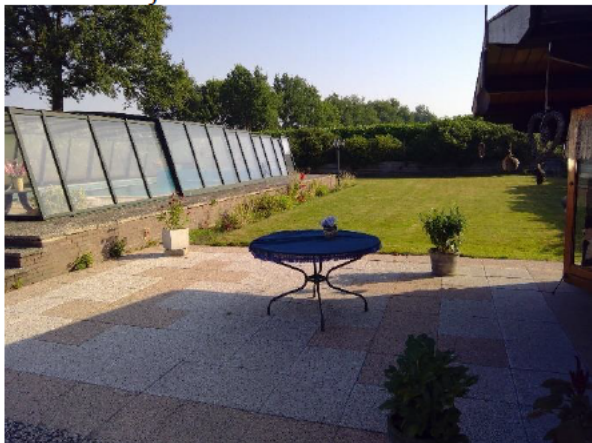
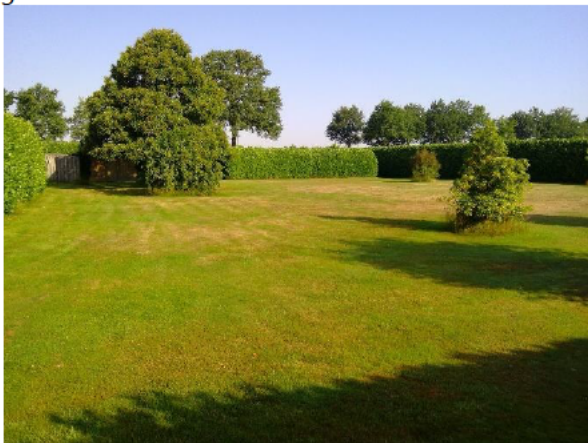
Het noordelijk deel van de onderzoekslocatie is in gebruik als siertuin met zwembad.

(foto's: siertuin noordelijkdeel onderzoekslocatie)

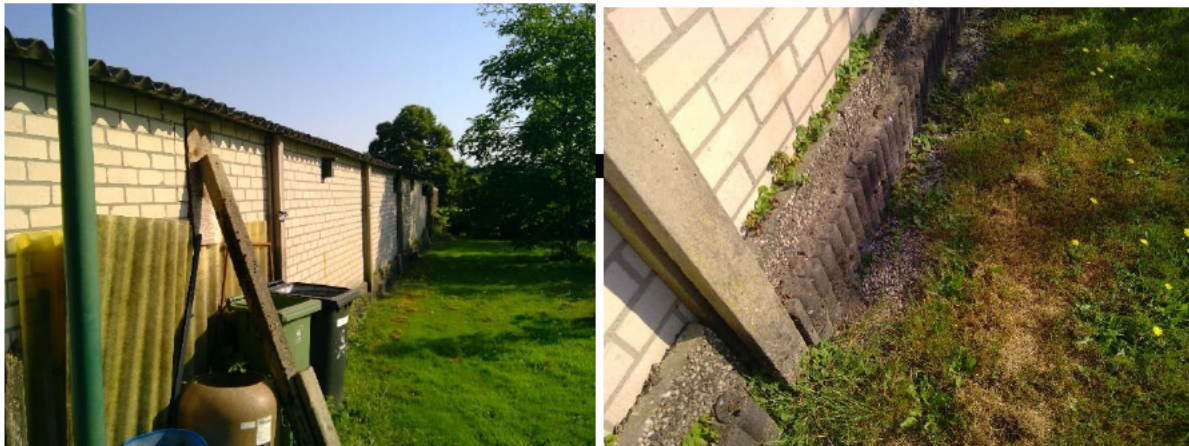
Op het dak van de garage liggen asbestverdachte golfplaten. Onder de dakrand van de noordelijke gevel is geen dakgoot gemonteerd. De druppelzone hieronder is afgewerkt met grindtegels welke niet afwateren op de hemelwaterafvoer.

(foto's: druppelzone noordelijke gevel garage)

Op basis van de bouwtekeningen blijkt dat het dak van de bedrijfsruimte te zijn afgewerkt met asbesthoudende golfplaten. Onder de dakrand van de noordelijke gevel is geen dakgoot gemonteerd. De druppelzone hieronder is afgewerkt met grindtegels welke niet afwateren op de hemelwaterafvoer.

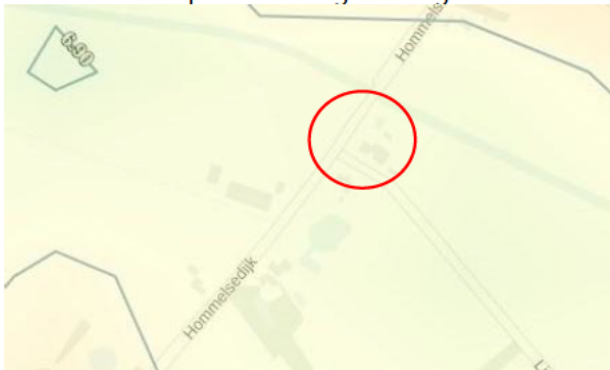
(bron: grondwatertools)

De gegevens met betrekking tot de geohydrologische situatie zijn ontleend aan de grondwaterkaart van Nederland, Dienst Grondwaterverkenning TNO. De regionale grondwaterstroming in het eerste watervoerende pakket is volgens de grondwaterkaart (TNO/DGV) overwegend oostelijk gericht.

De verwachting is dat het freatisch grondwater zich op een diepte tussen 1,0 – 1,5 m-mv bevindt. In het onderzoeksgebied komt geen brak/zout freatisch grondwater voor. [REDACTED]

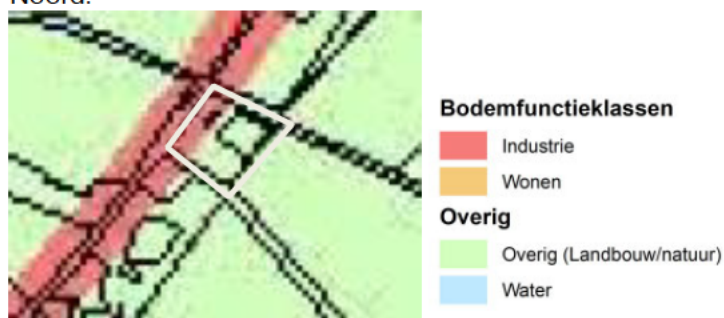
(Bron: ODBN)

In de navolgende tabellen wordt een overzicht gegeven van de analyseresultaten die zijn getoetst aan het Besluit bodemkwaliteit (generieke kader). Voor het toetsen aan de lokale achtergrondwaarden, is de onderzoekslocatie opgezocht op de bodemfunctieklassenkaart van de omgevingsdienst Brabant Noord.

De onderzoekslocatie is ingedeeld in de bodemfunctieklasse 'Overig'. Formeel dienen de bermen van provinciale wegen te worden ingedeeld in de bodemfunctieklasse 'Industrie'.

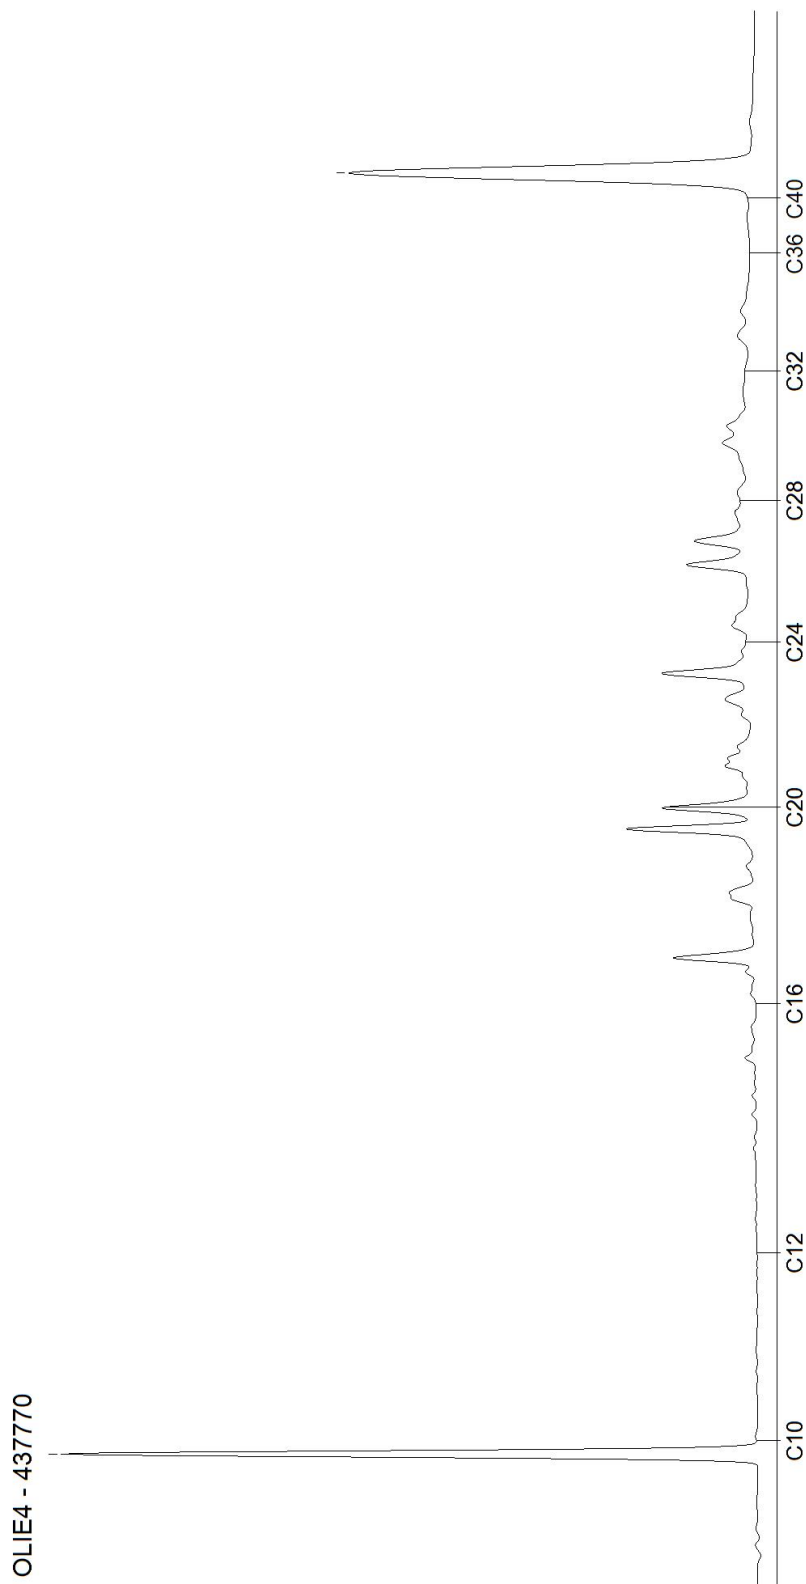
CHROMATOGRAM for Order No. 1177417, Analysis No. 437770, created at 22.07.2022 13:35:38

**Monster beschrijving: MMBG1, 01: 8-50, 11: 8-50, 13: 8-50, 09: 4-50**

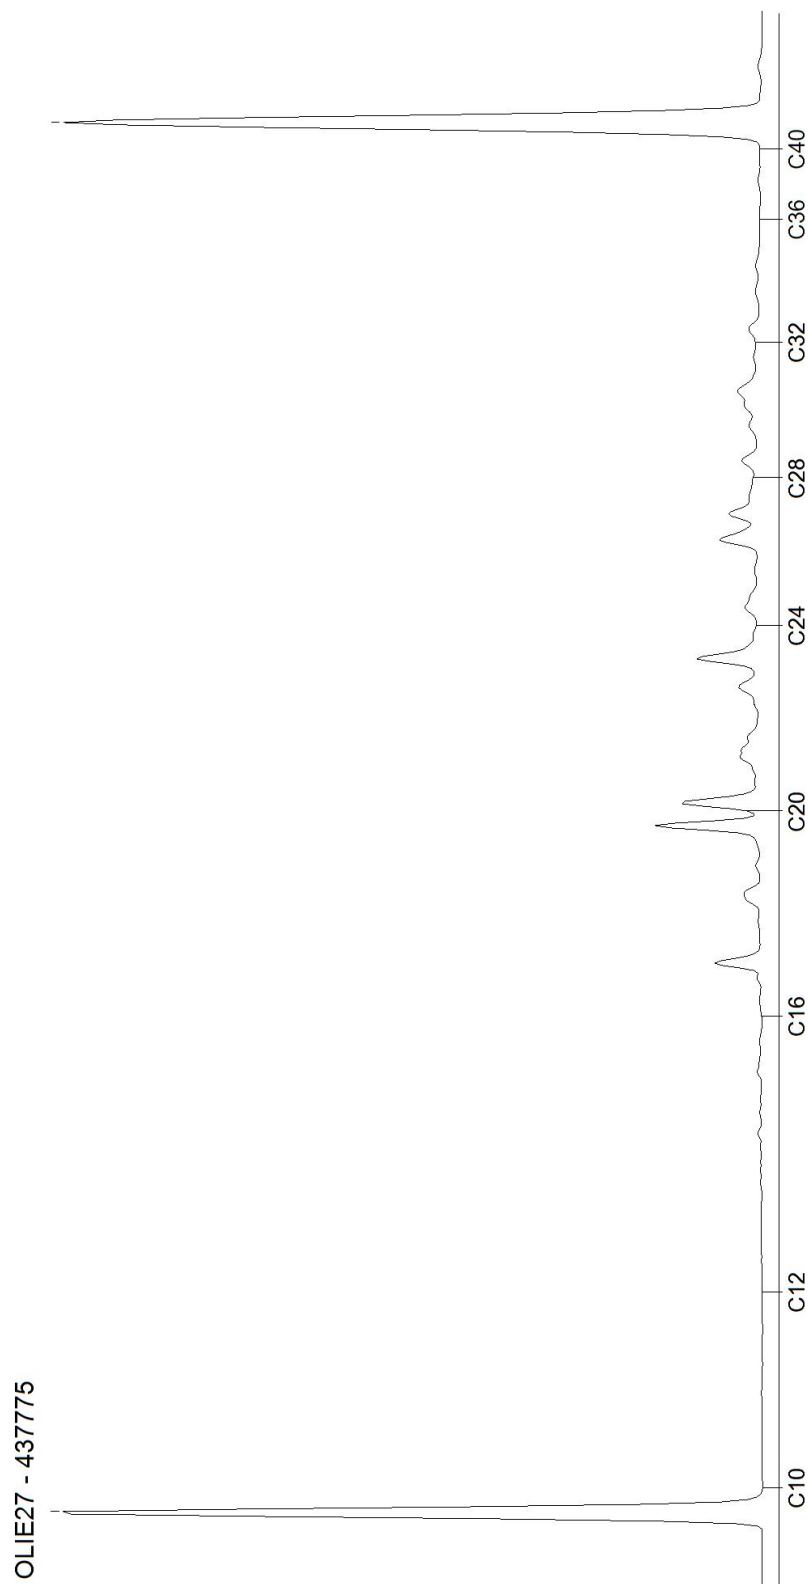
CHROMATOGRAM for Order No. 1177417, Analysis No. 437775, created at 25.07.2022 07:37:05

**Monster beschrijving: MMBG2, 02: 0-40, 03: 0-50, 14: 0-50, 15: 0-50**

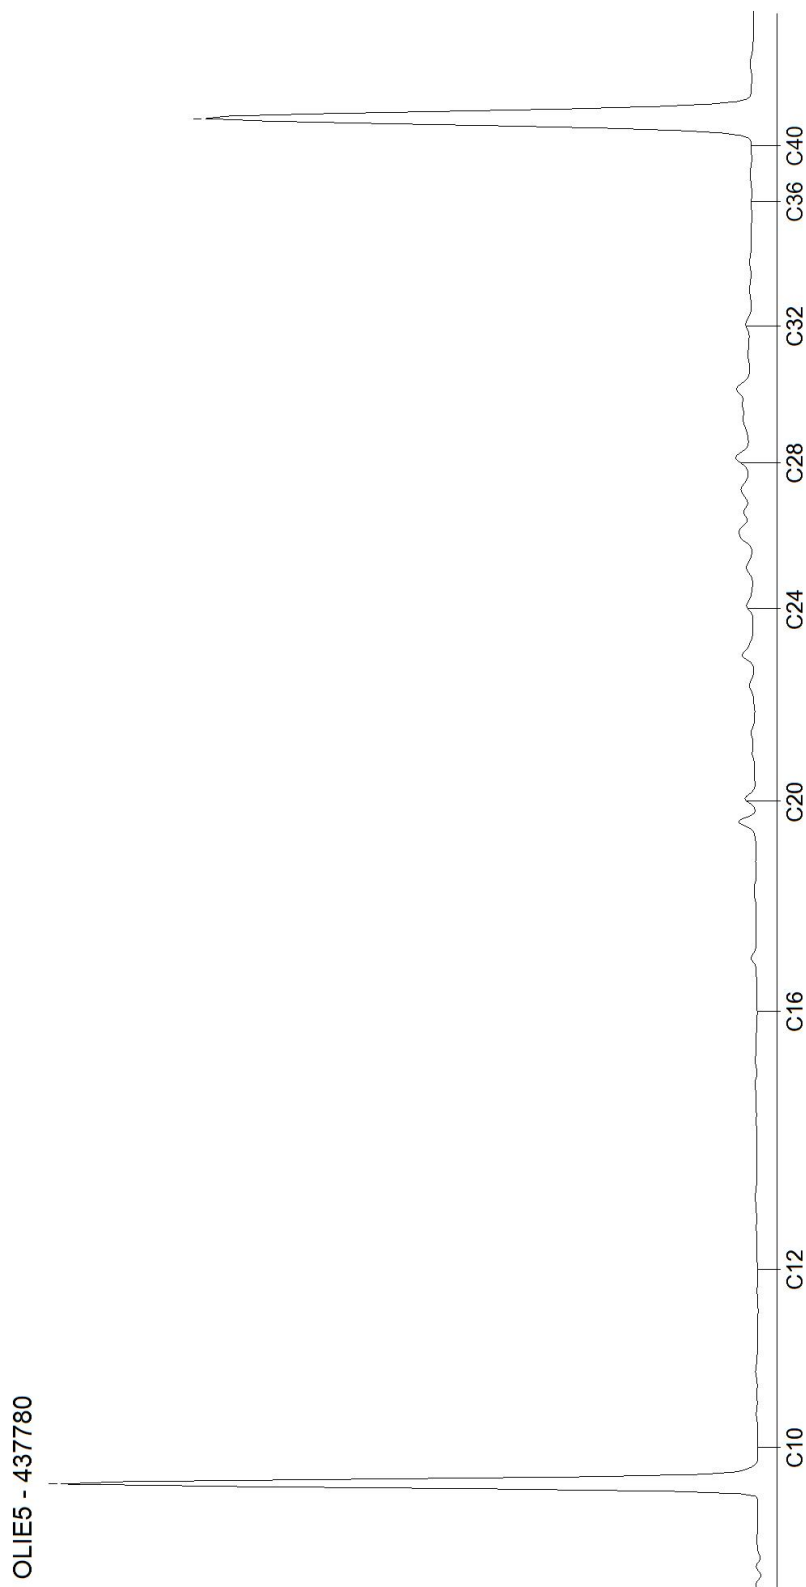
CHROMATOGRAM for Order No. 1177417, Analysis No. 437780, created at 22.07.2022 06:34:20

**Monster beschrijving: MMBG3, 04: 0-50, 06: 0-50, 07: 0-50, 08: 0-50**

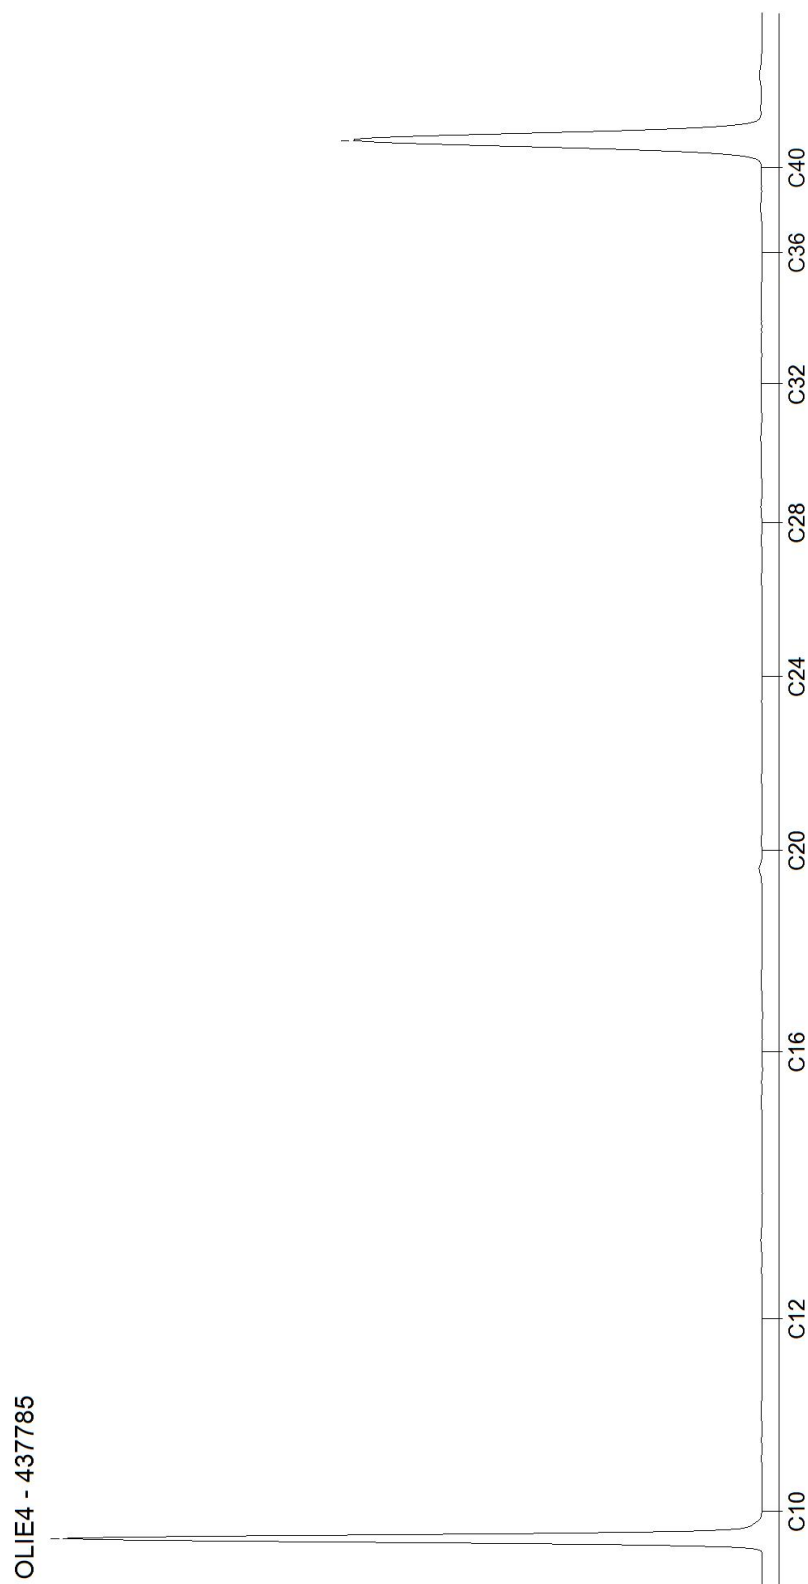
CHROMATOGRAM for Order No. 1177417, Analysis No. 437785, created at 25.07.2022 06:23:41

**Monster beschrijving: MMOG, 01: 120-150, 03: 50-100, 02: 90-120**

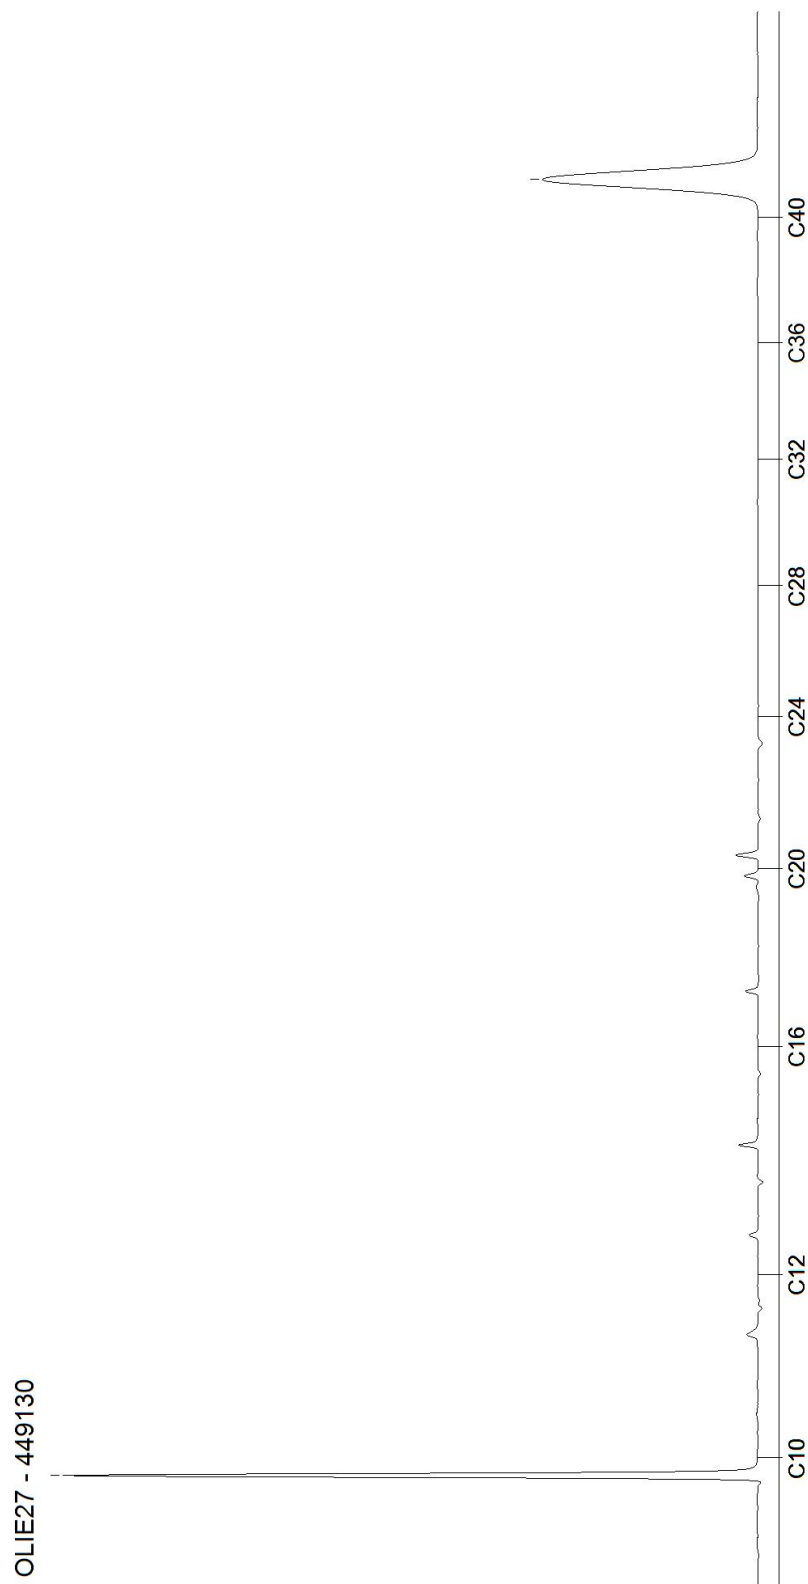
CHROMATOGRAM for Order No. 1179358, Analysis No. 449130, created at 01.08.2022 09:00:04

**Monster beschrijving: 01, 01-1: 180-280**
