# **VERKENNEND BODEMONDERZOEK**

**Conform NEN 5740**

**Vorstenbosseweg 7, Heeswijk-Dinther**

Rapportnummer : 222-HDVo7-vo-v2

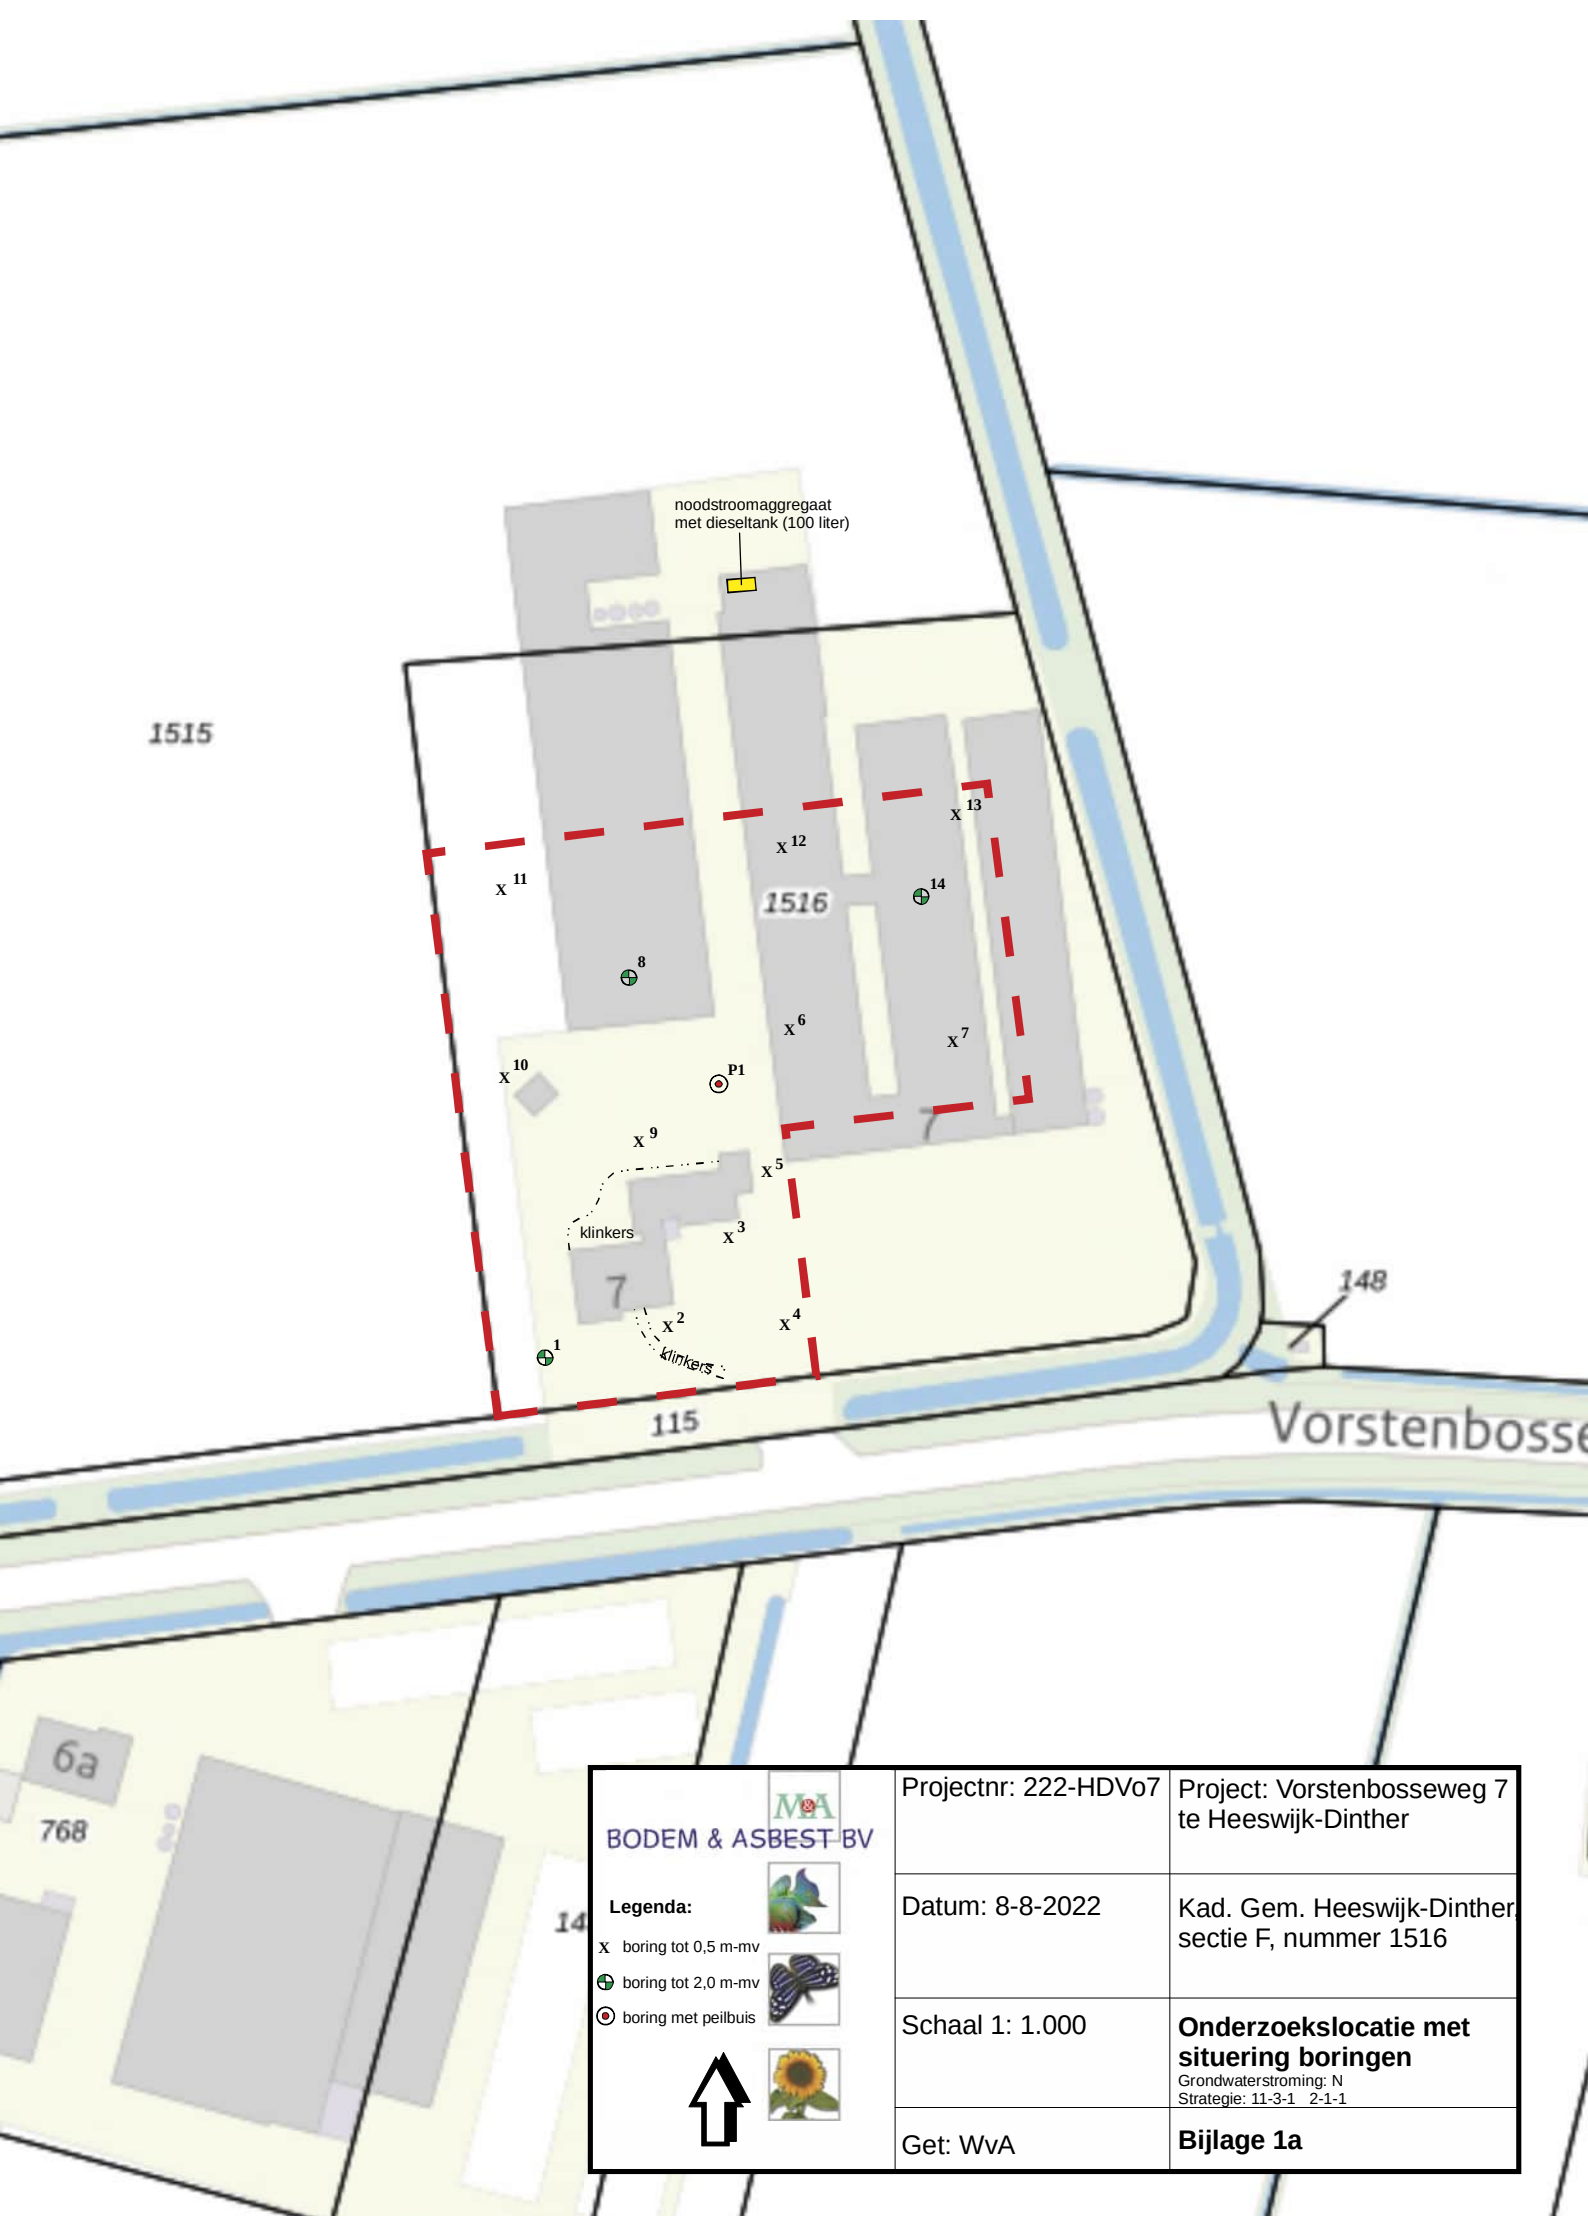
| <div><br/><b>BODEM &amp; ASBEST-BV</b></div> <div><b>Legenda:</b><br/>X boring tot 0,5 m-mv<br/> boring tot 2,0 m-mv<br/> boring met peilbuis<br/><br/></div> | Projectnr: 222-HDVo7 | Project: Vorstenbosseweg 7<br>te Heeswijk-Dinther |
| | Datum: 8-8-2022 | Kad. Gem. Heeswijk-Dinther<br>sectie F, nummer 1516 |

Op het perceel zijn geen tanks bekend. Van het voormalige agrarische bedrijf is een noodstroomaggregaat met dieseltank van 100 liter bekend. Deze stond opgesteld in de achterzijde van de middelste stal (zie tekening bijlage 1a).

De boorpunten zijn aangegeven op de tekening in bijlage 1a.

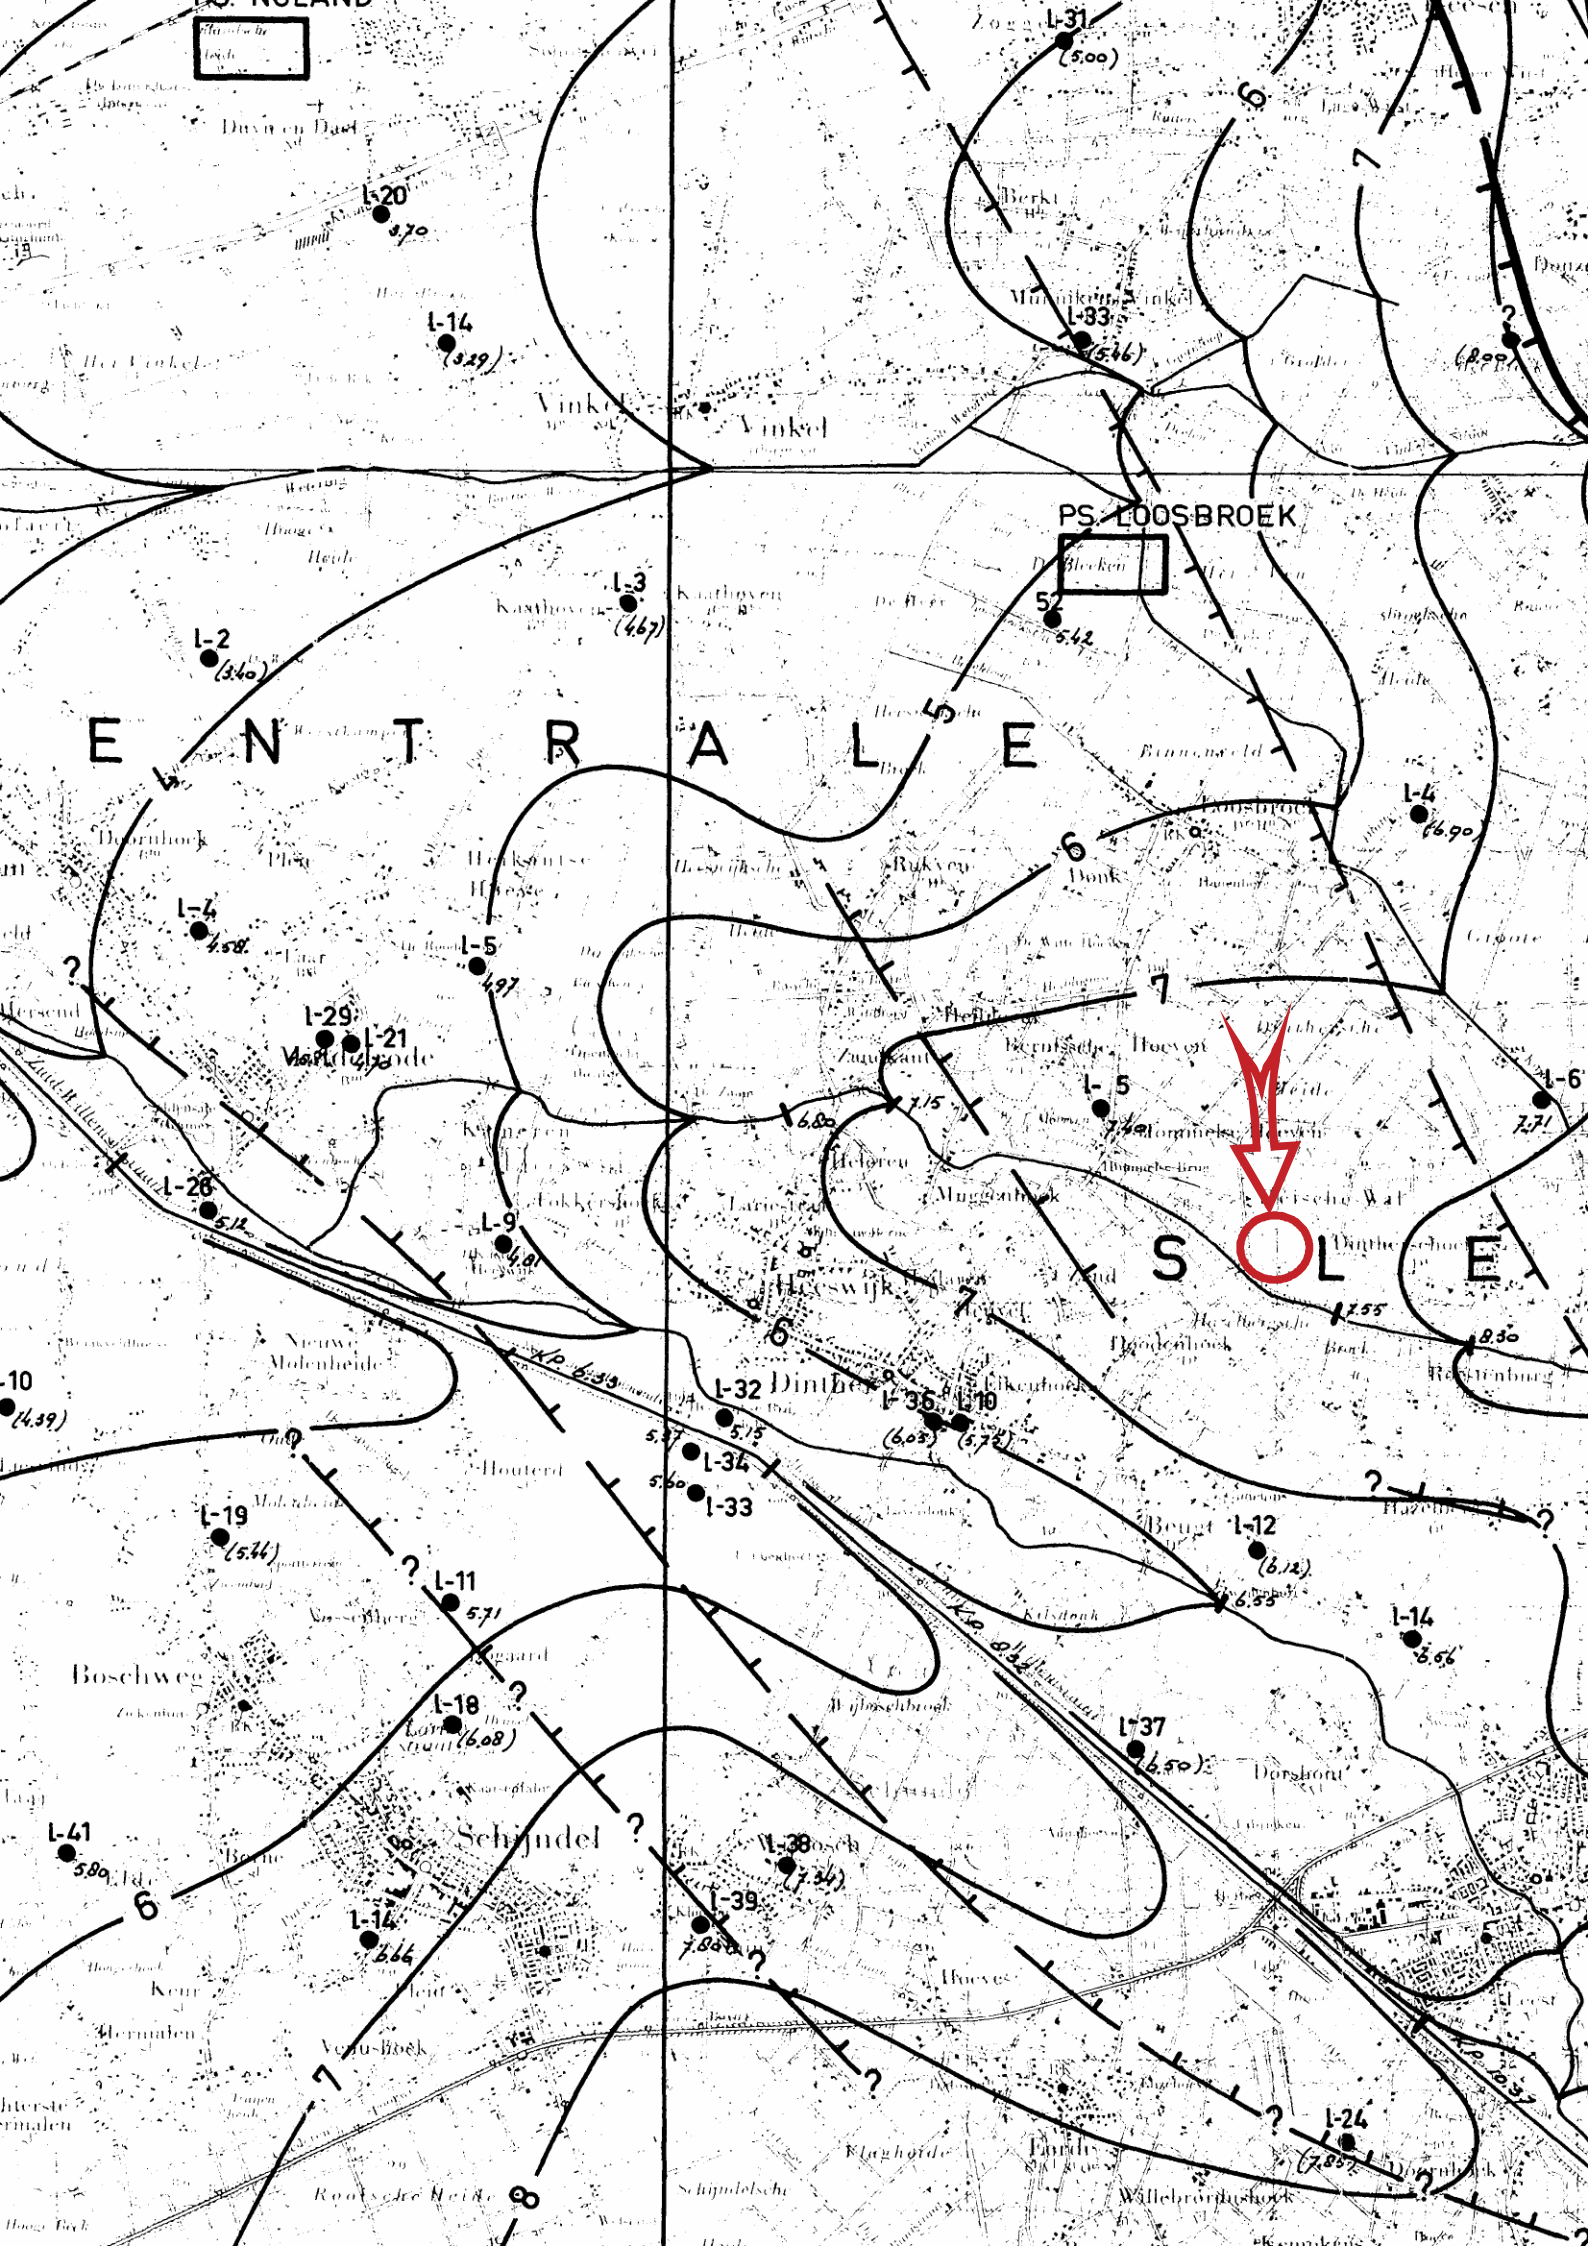
## **Bijlage 2 : Isohypsens**

Deze gegevens zijn ontleend aan de door TNO samengestelde grondwaterkaart van Nederland (kaart 57 oost, kaartblad 57F). Op de tekening in bijlage 2 zijn de isohypsen van de omgeving van de onderzoekslocatie weergegeven.

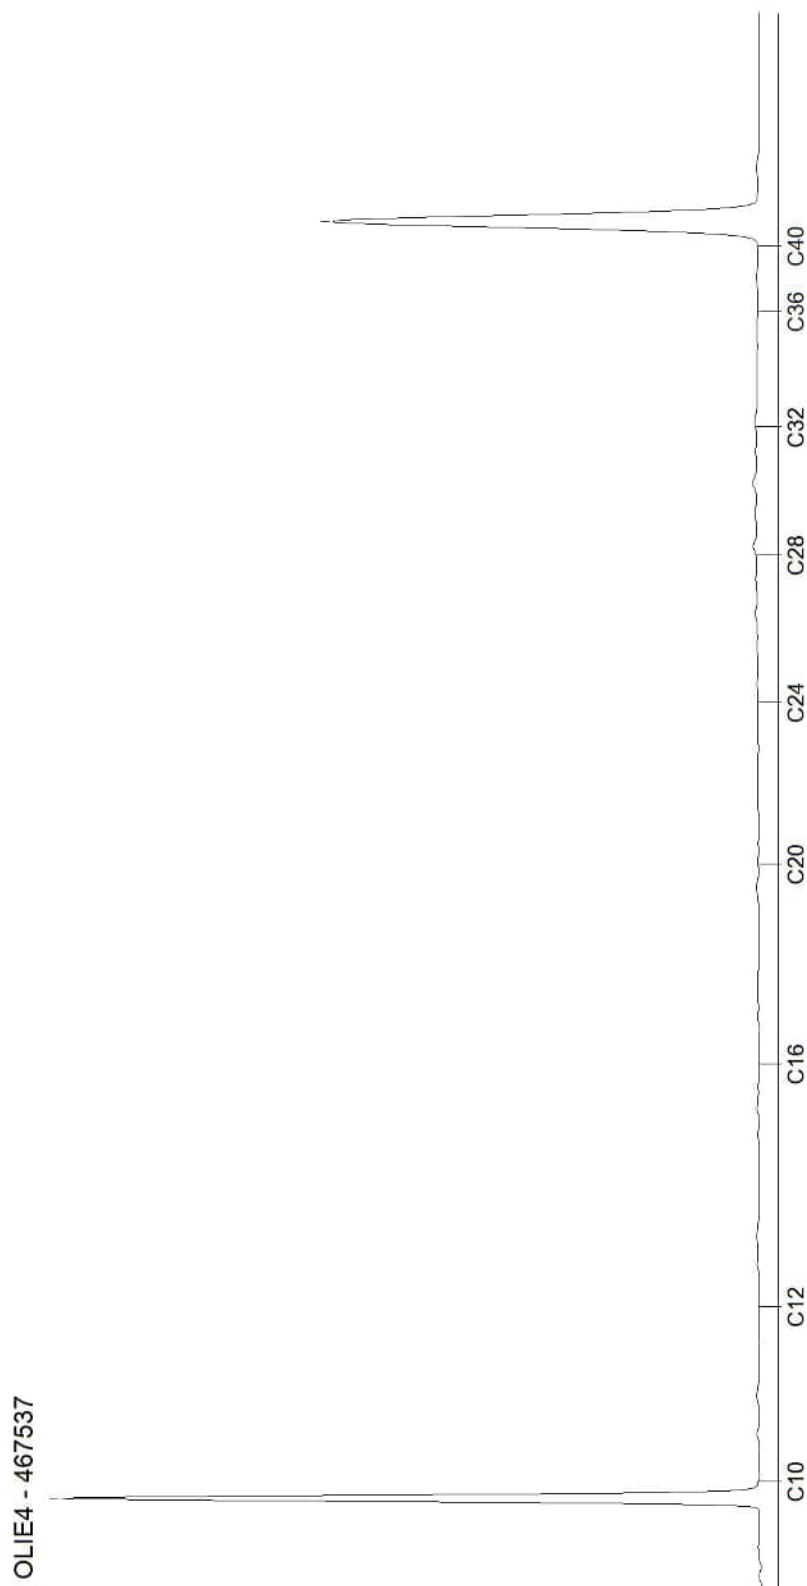
CHROMATOGRAM for Order No. 1182453, Analysis No. 467545, created at 12.08.2022 12:58:33

**Monster beschrijving: MIX(1.1 + 2.1 + 3.1 + 4.1 + 5.1 + 6.1 + 7.1)**

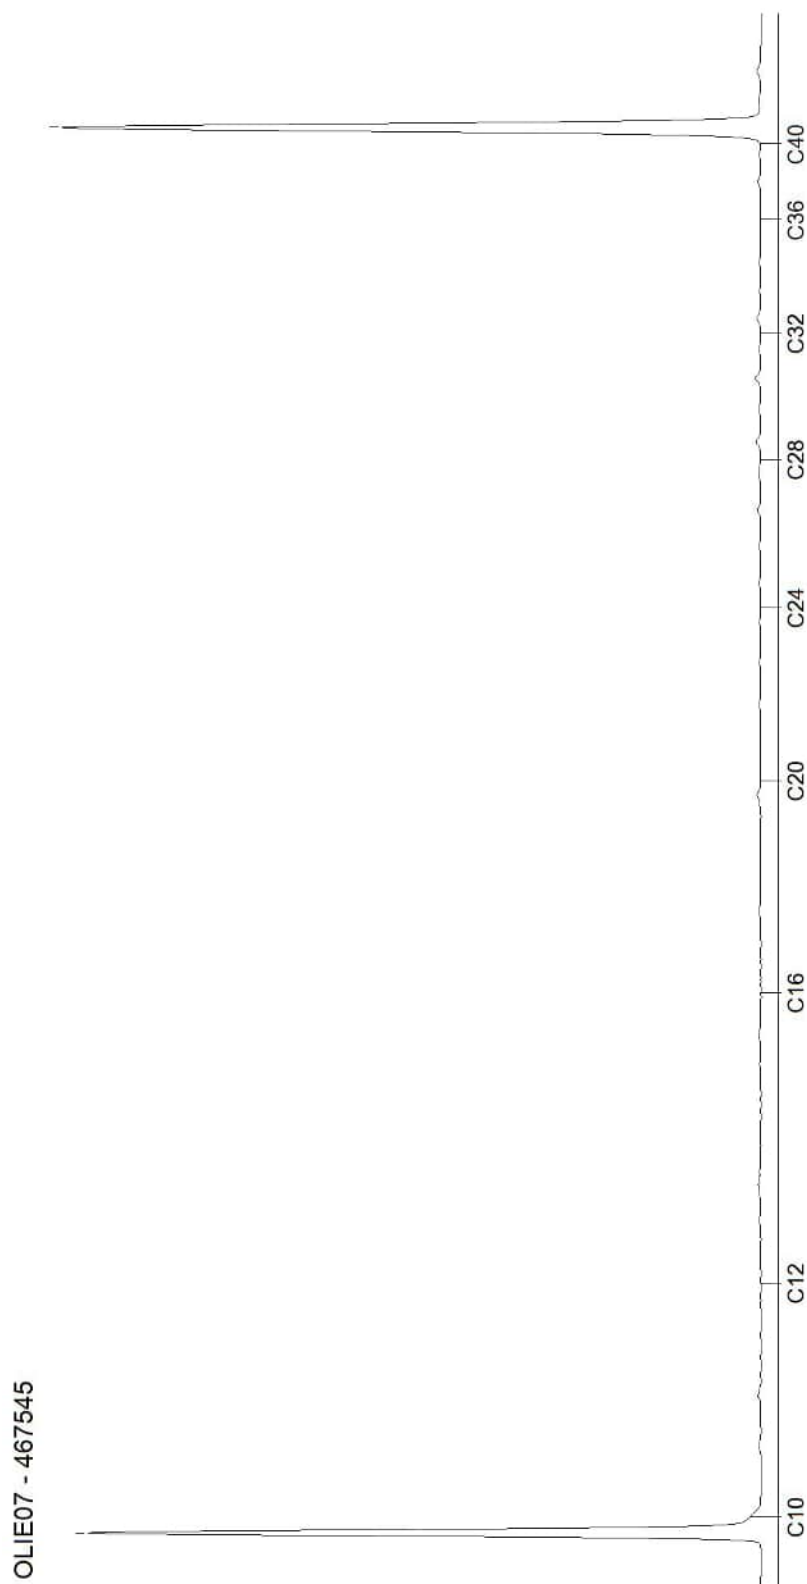
**Monster beschrijving: MIX(8.1 + 9.1 + 10.1 + 11.1 + 12.1 + 13.1 + 14.1)**

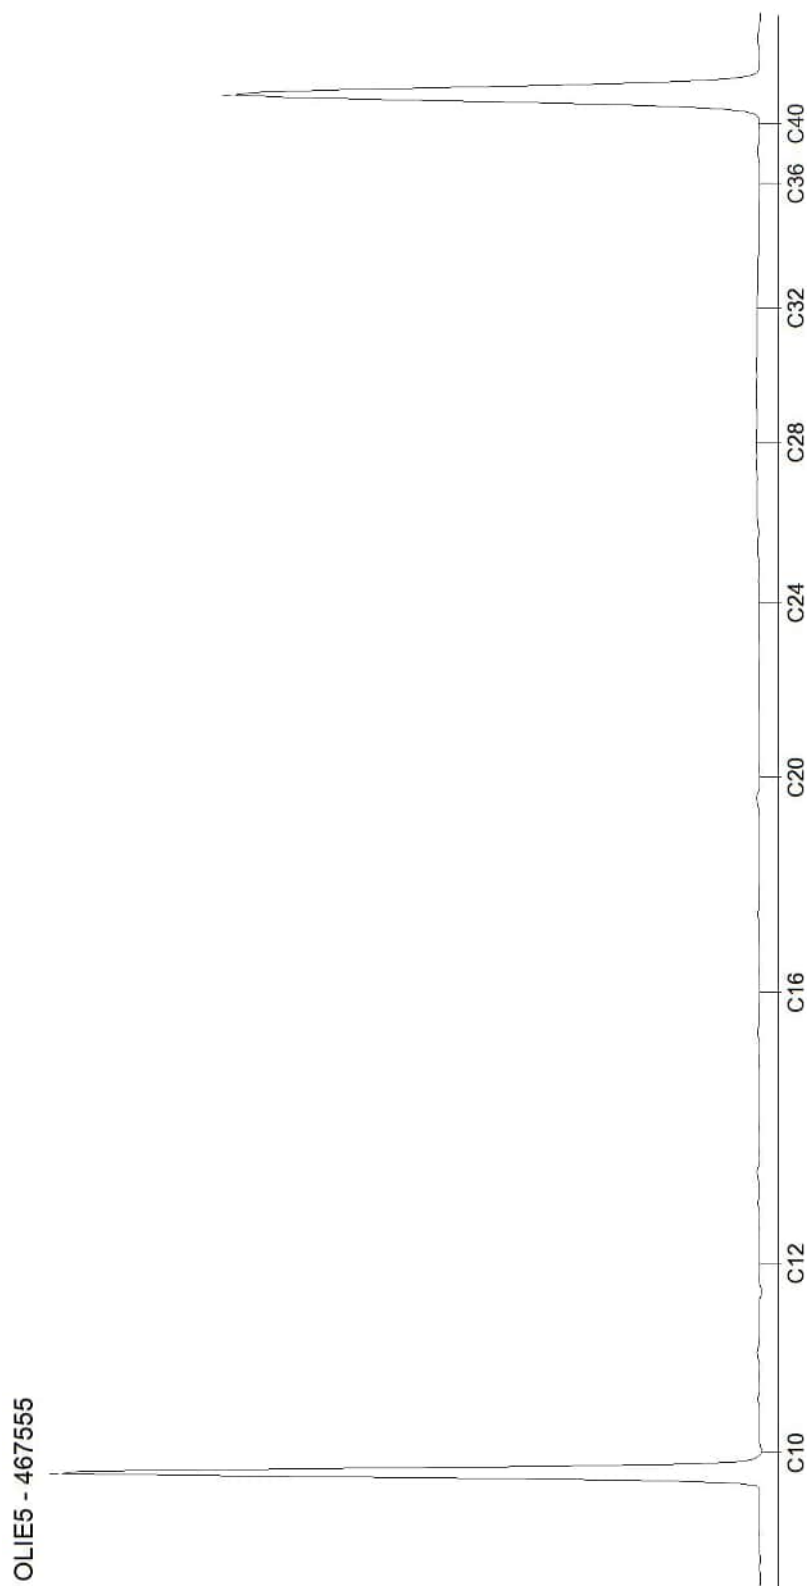
CHROMATOGRAM for Order No. 1182453, Analysis No. 467555, created at 12.08.2022 07:05:49

**Monster beschrijving: MIX(1.2 + 1.3 + 1.4 + 8.2 + 8.3 + 8.4 + 14.2 + 14.3 + 14.4)**

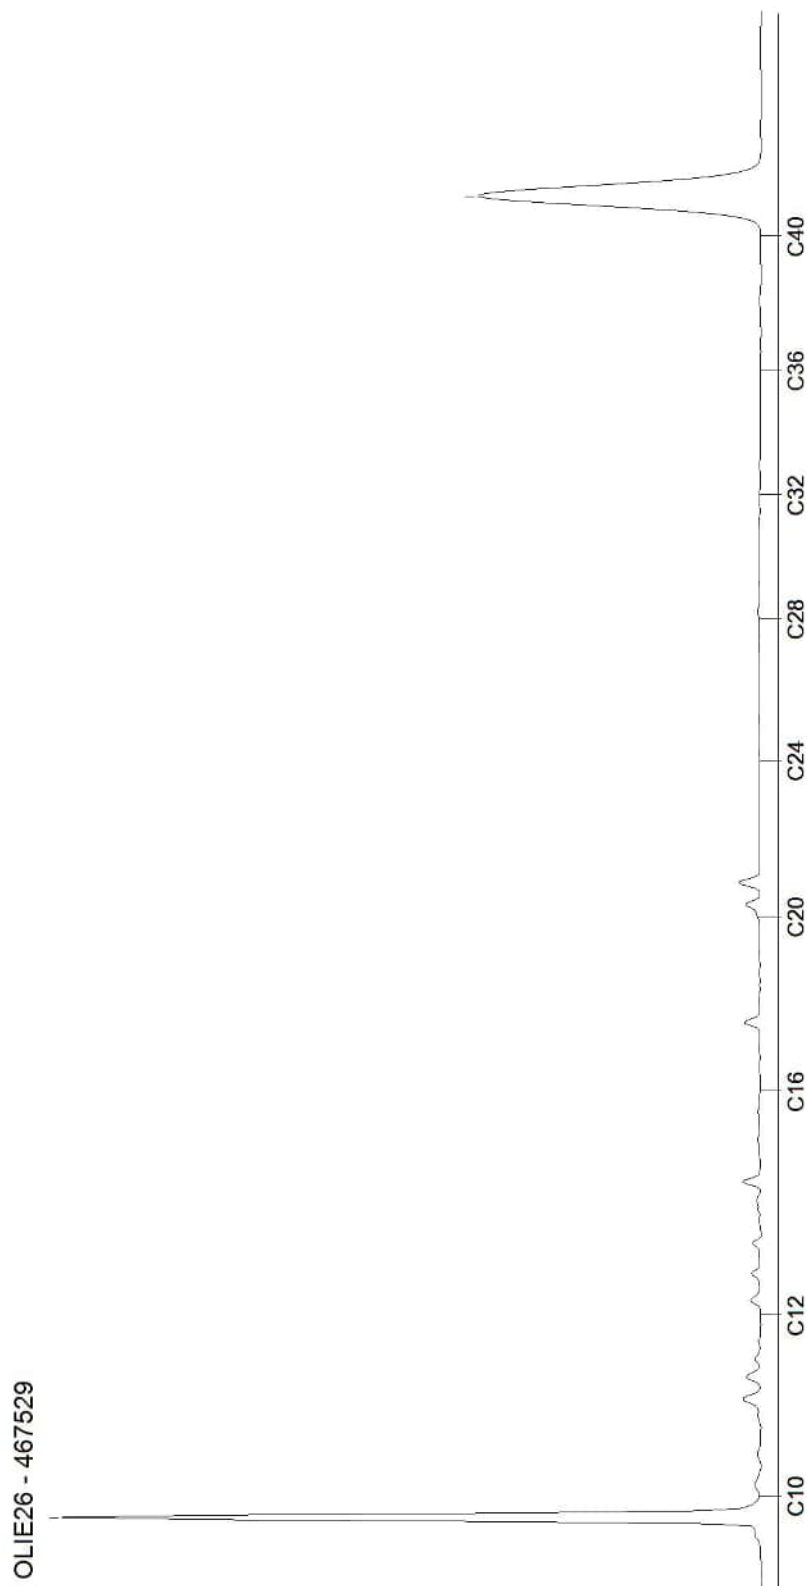
CHROMATOGRAM for Order No. 1182452, Analysis No. 467529, created at 11.08.2022 13:26:35

**Monster beschrijving: P1, grondwater**
