Verkennd bodemonderzoek  
Galderseweg 55 te Galder

projectnr. 404935  
revisie 00  
september 2015

## Opdrachtgever

Gemeente Alphen - Chaam  
Postbus 3  
5130 AA Alphen

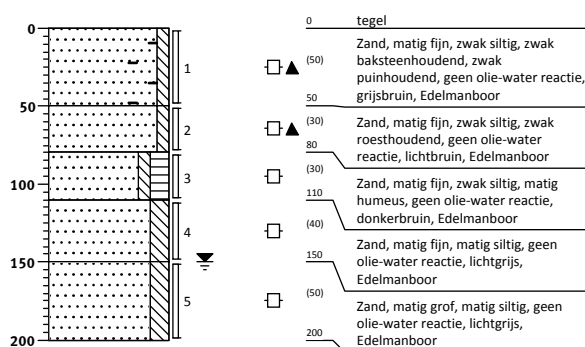
## Boring: 003

| Boring | Einddiepte | Veldwaarnemingen | |
|---|---|---|---|
| 003 | 2,0 | 0,0 – 0,5 | Zwak baksteenhoudend, zwak puin |

Datum: 12-08-2015  
X-coördinaat: 112534,714  
Y-coördinaat: 391691,964

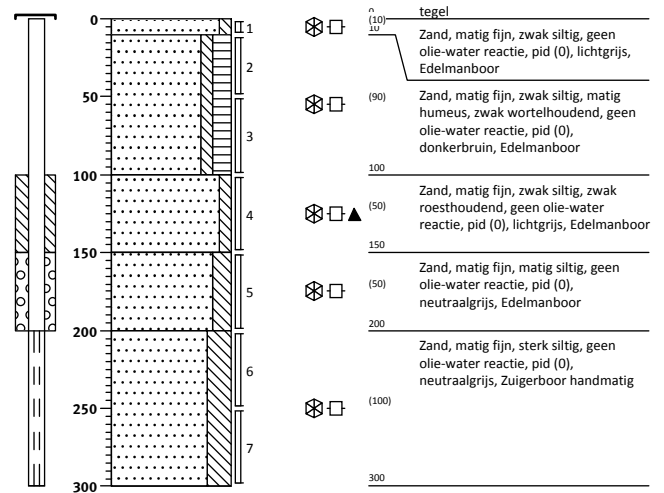
## Boring: 008

| Peilbuis | Filterstelling<br>(m -mv) | Grondwaterstand<br>(m -mv) | pH<br>(-) | Ec<br>(uS/cm) | Troebelheid<br>(NTU) |
|---|---|---|---|---|---|
| 008 | 2,0-3,0 | 1,75 | 5,9 | 900 | 16,6 |

Datum: 12-08-2015  
X-coördinaat: 112569,385  
Y-coördinaat: 391675,572

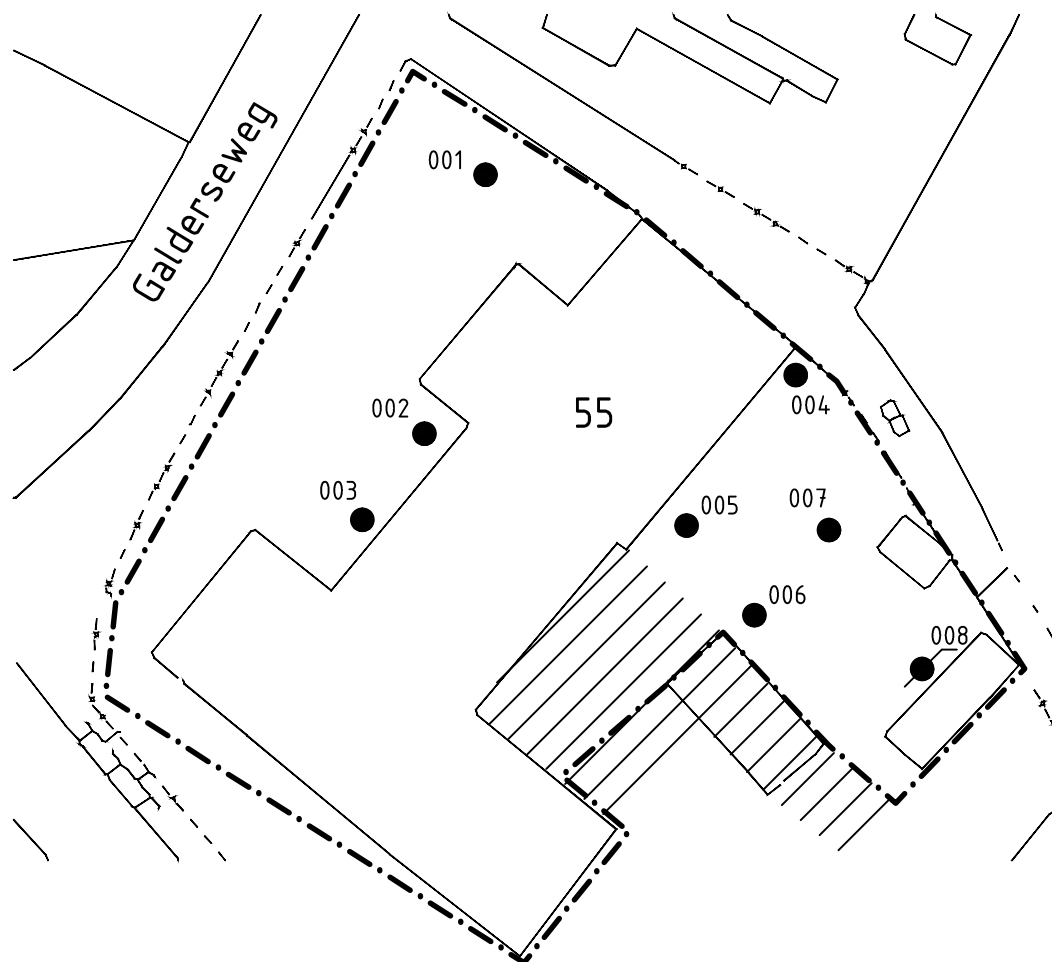
De situering van de onderzoekslocatie is weergegeven op de tekeningen 404935-O-1 en 404935-S-1.

- 001 Boring met nummer
- 008 Peilbuis met nummer
- . - Grens onderzoeksgebied
-
