1900832

23 mei 2019

**Rapport**  
Verkennd bodemonderzoek  
**Oude Gilzerbaan 1**  
**te Alphen**

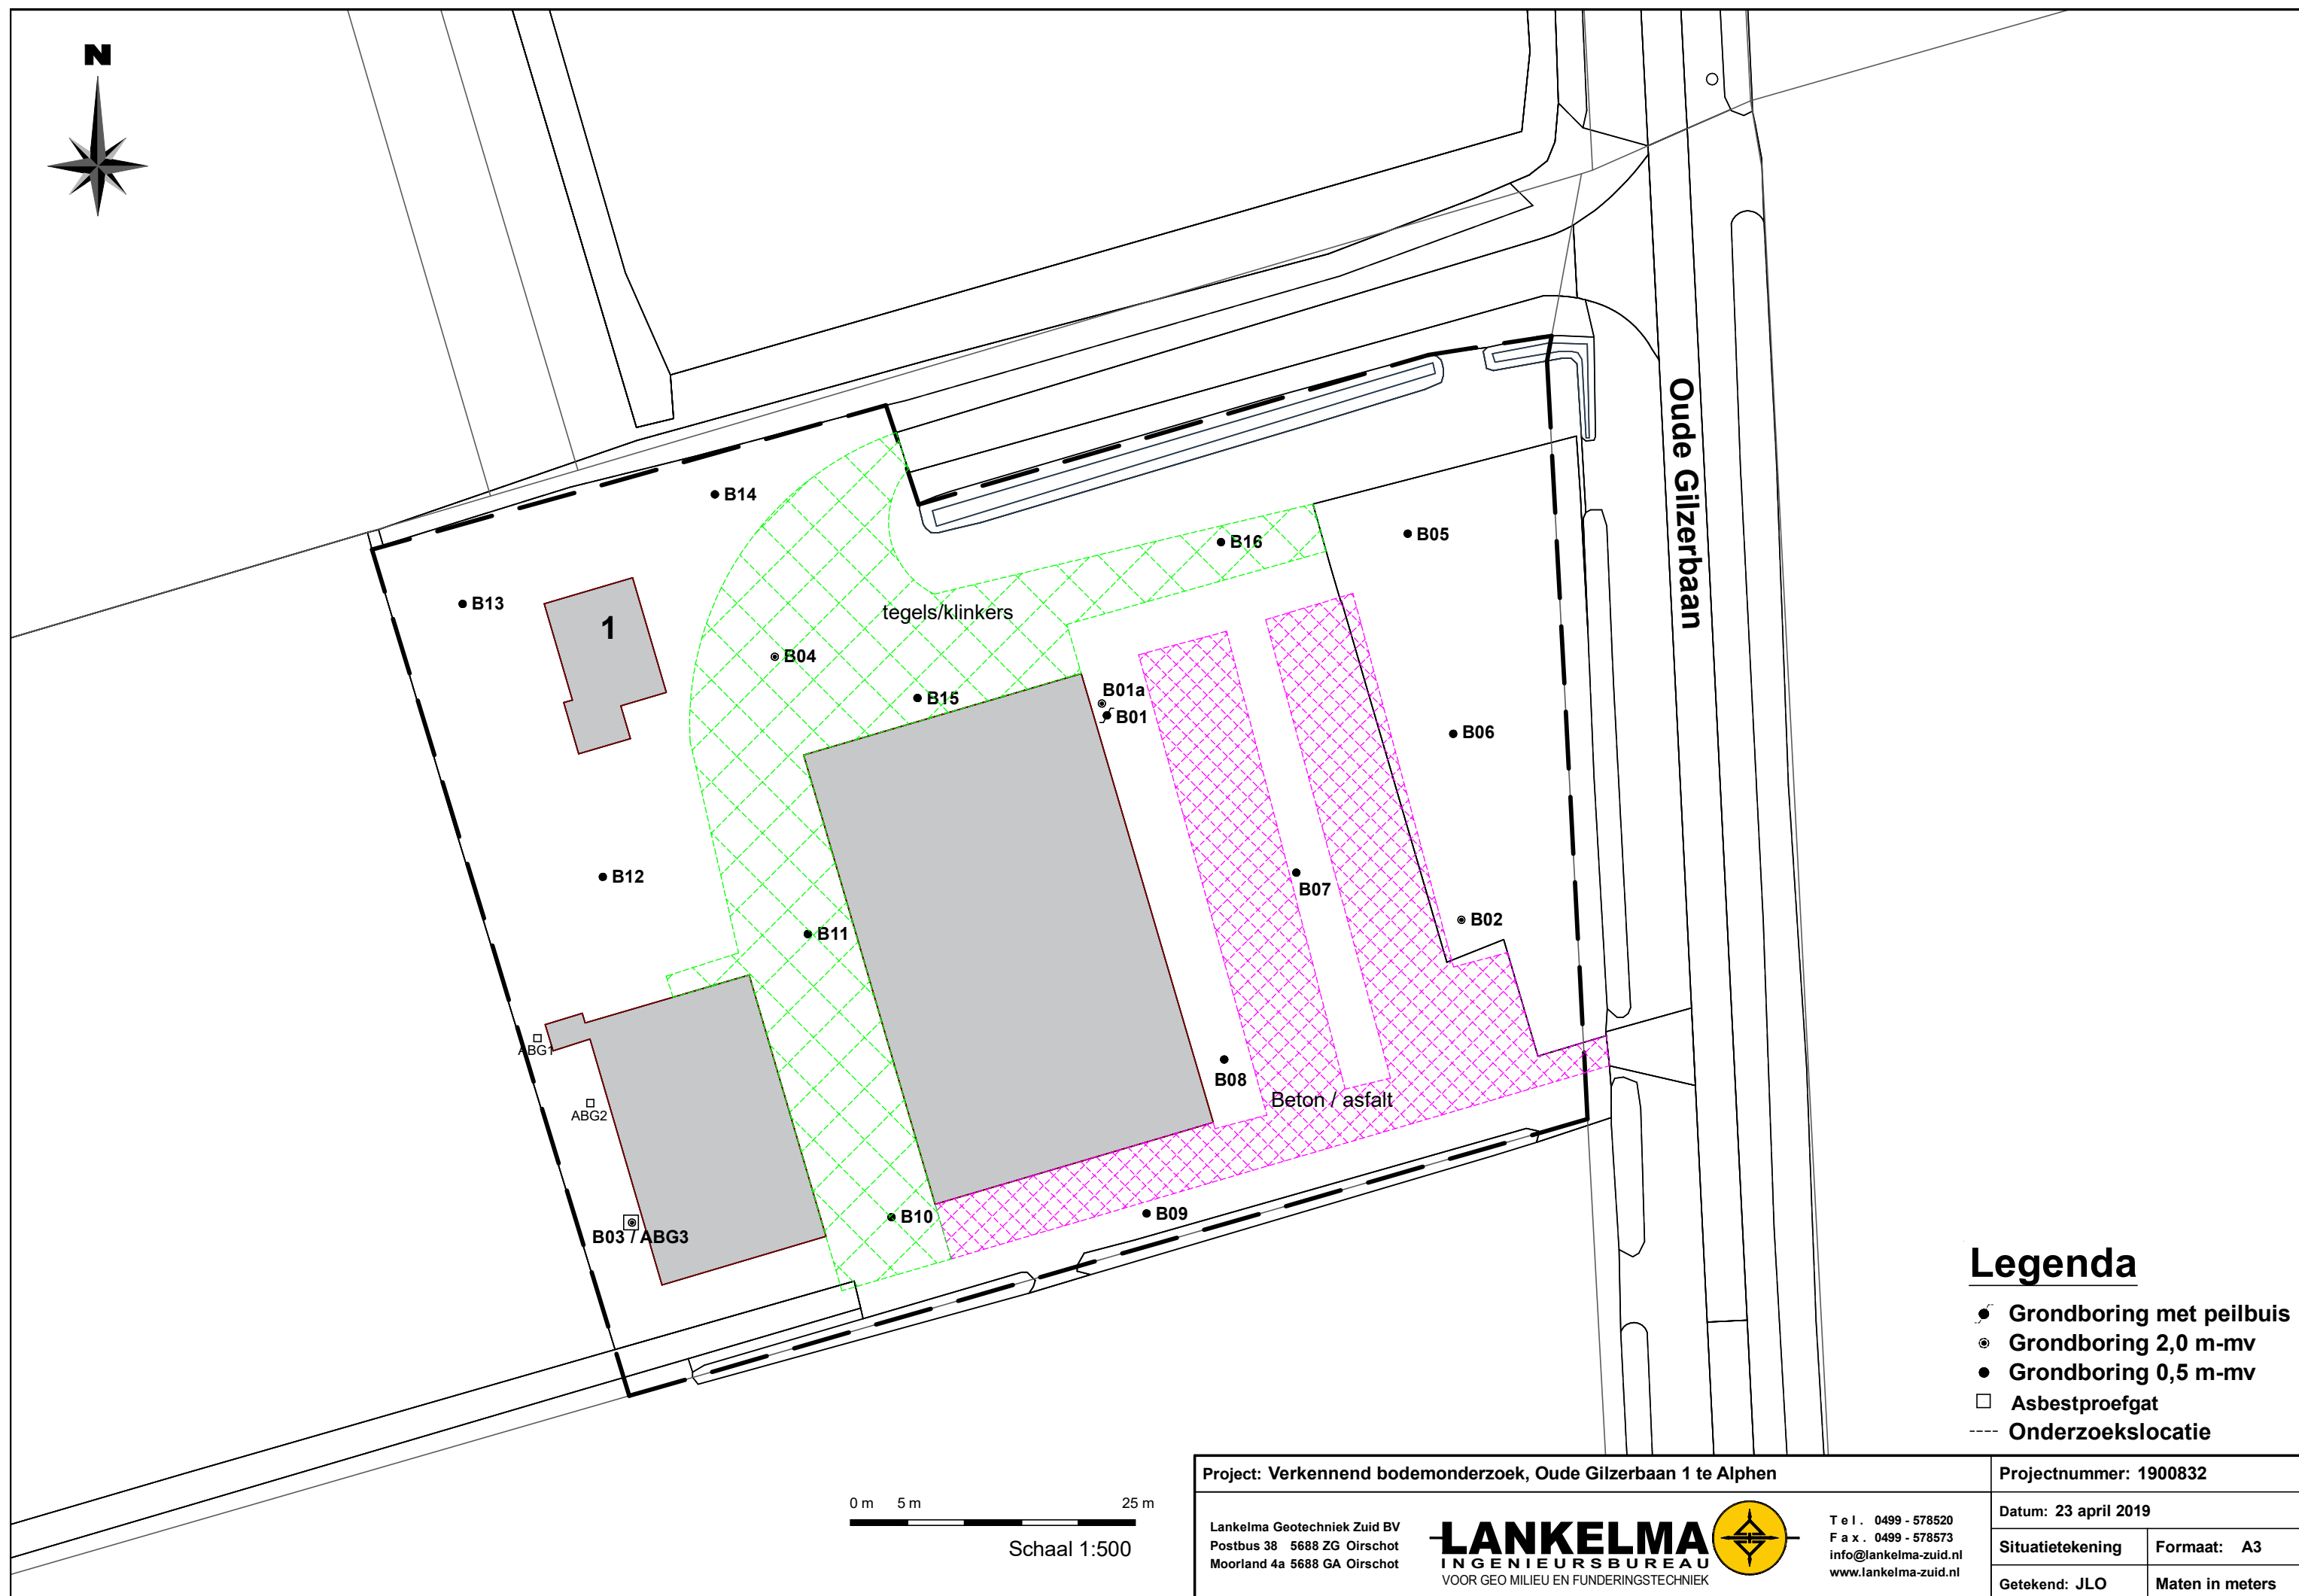
## Bijlage 2 : Situatietekening met boorlocaties

Op basis van de opgestelde onderzoeksstrategie is een 3tal inspectiegaten gegraven (ABG1 t/m ABG3). Voor de uiteindelijke situering van inspectiegaten, verwijzen wij naar bijlage 2 van dit schrijven. In bijlage 3 zijn de boorprofielen weergegeven.

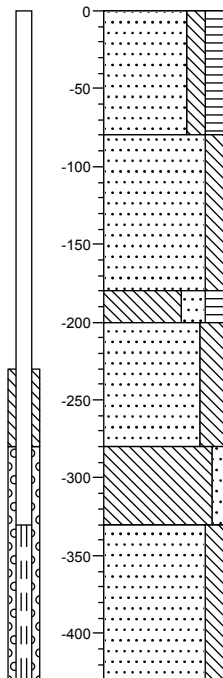
| 0 | braak |
| | Zand, matig fijn, matig siltig, matig humeus, donkerbruin, Edelmanboor |

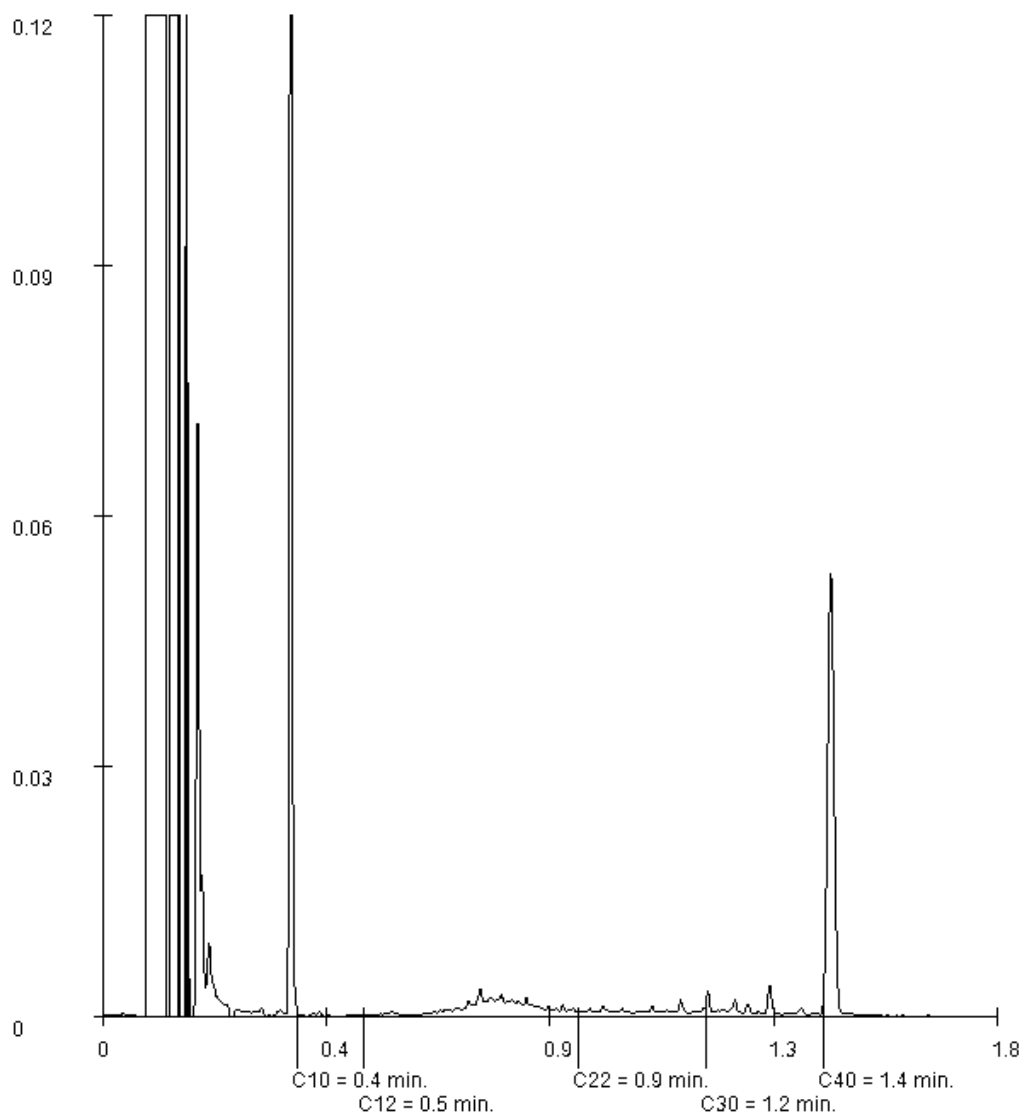
De C10 en C40 pieken zijn toegevoegd door het laboratorium en worden gebruikt als interne standaard.

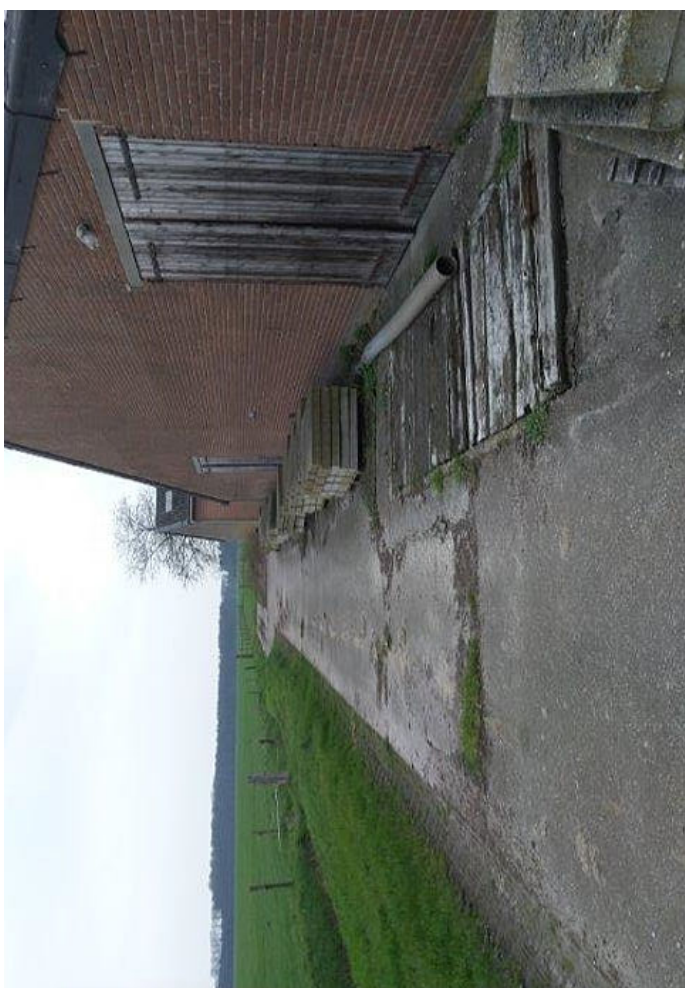
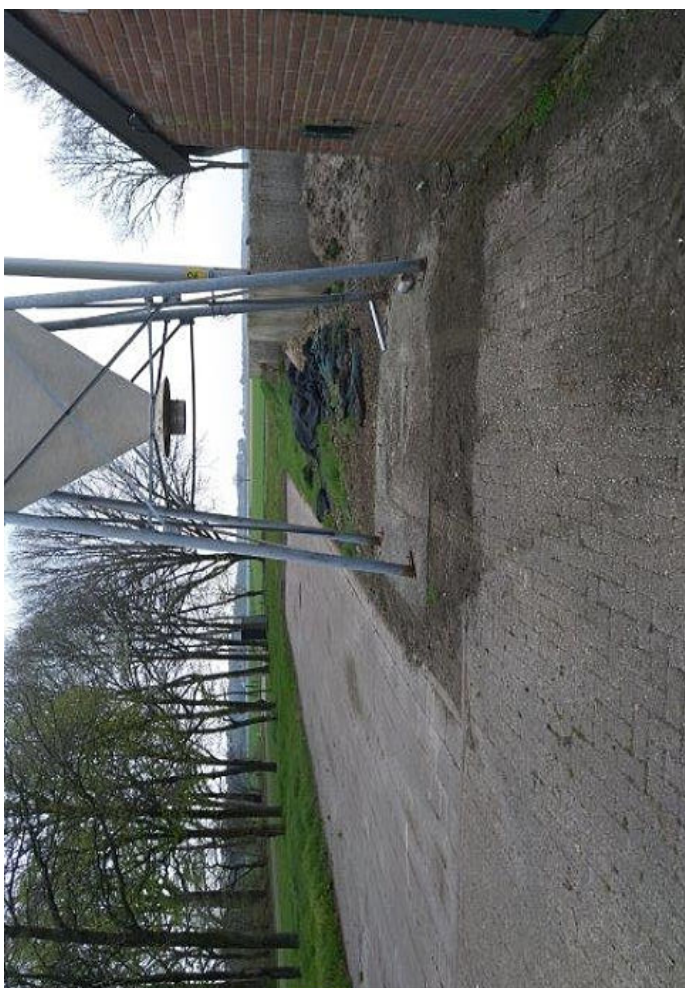
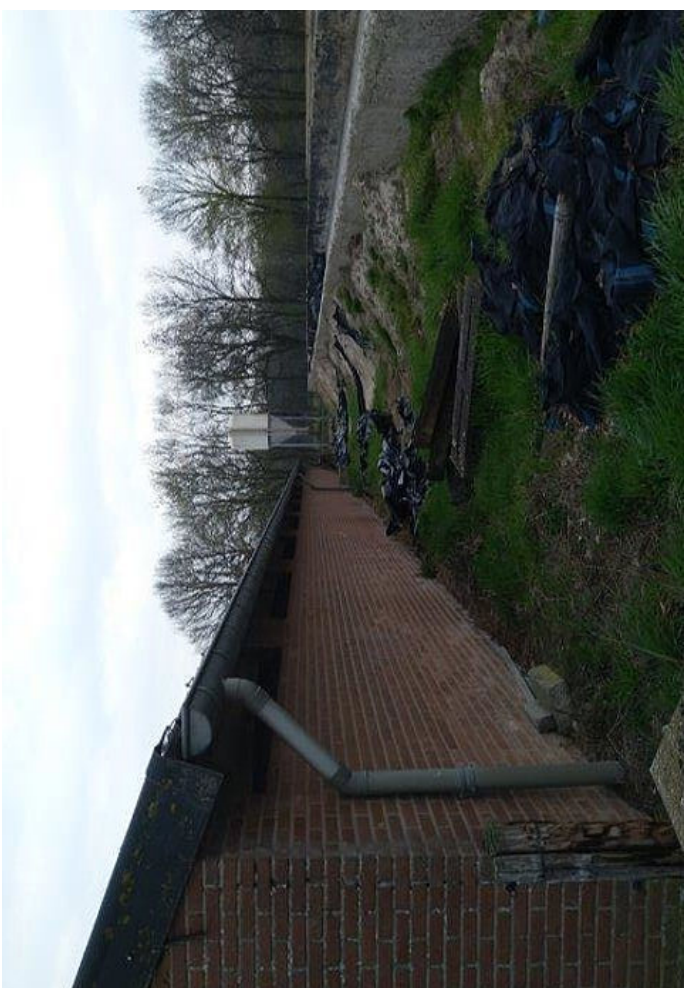
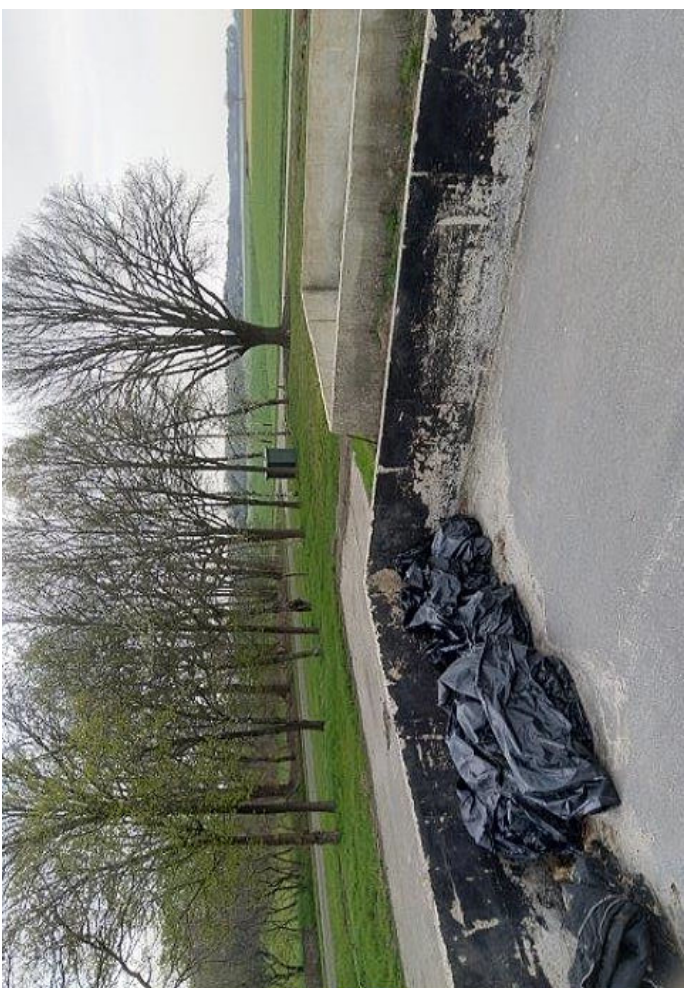
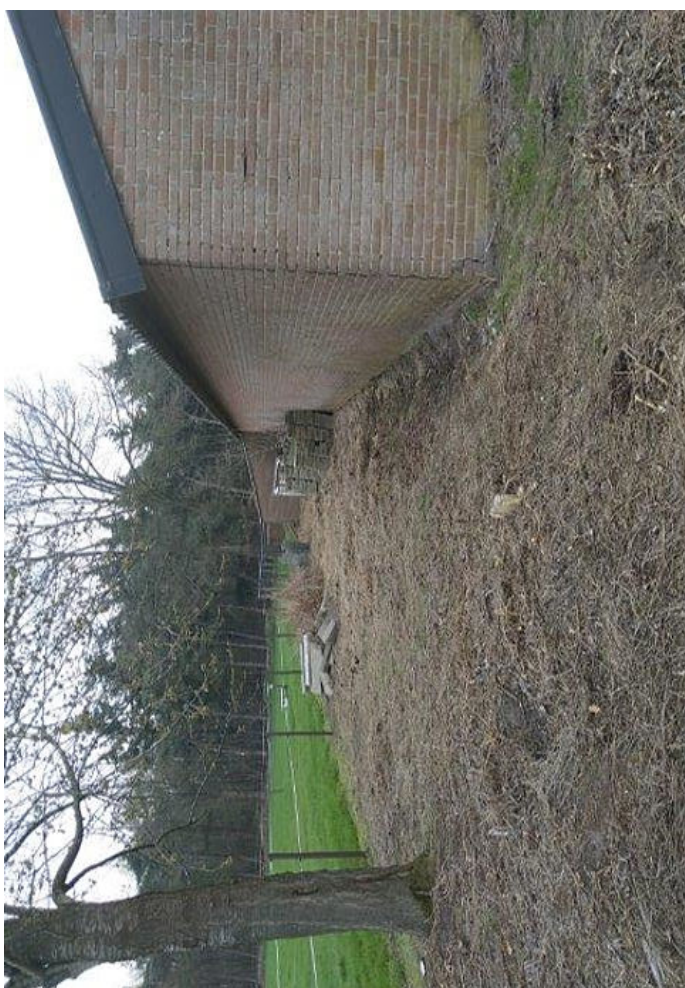
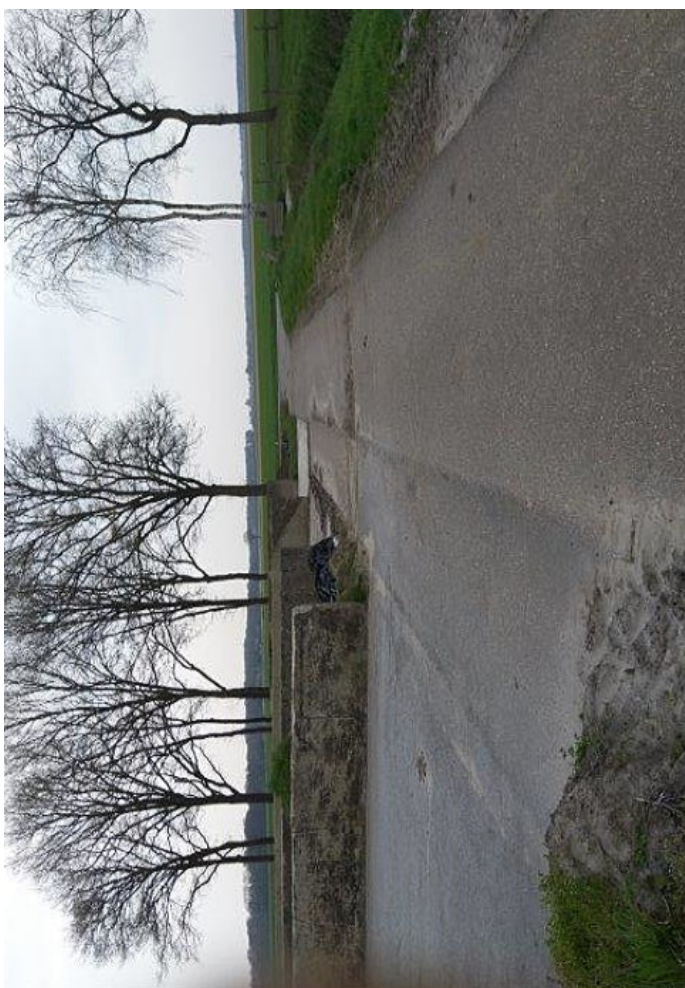
## Bijlage 6 : Fotorapportage

Door een gecertificeerd medewerker van Lankelma Geotechniek Zuid b.v. is een terreininspectie uitgevoerd voorafgaande aan de veldwerkzaamheden. Foto's van de locatie zijn in bijlage 6 toegevoegd. De locatie is daadwerkelijk in gebruik zoals in voorgaande alinea omschreven. Er zijn tijdens de terreininspectie geen bijzonderheden (zoals verdachte plekken, artefacten of bodembeschermende voorzieningen, puin en/of asbest op het maaiveld, asbest beschoeiingen, verzakkingen, verhogingen, verkleuringen, brandplaatsen) geconstateerd, welke een aanwijzing zouden kunnen zijn voor een mogelijke bodemverontreiniging.

Op de locatie is bebouwing aanwezig met asbestverdachte materialen als dakbedekking. Een deel van de asbestverdachte dakbedekking heeft geen goot.
