## Verkennd bodemonderzoek

Chaamseweg 8a te Alphen (NB)

Kenmerk : 2410.28.191.r1

Datum : 8 januari 2019

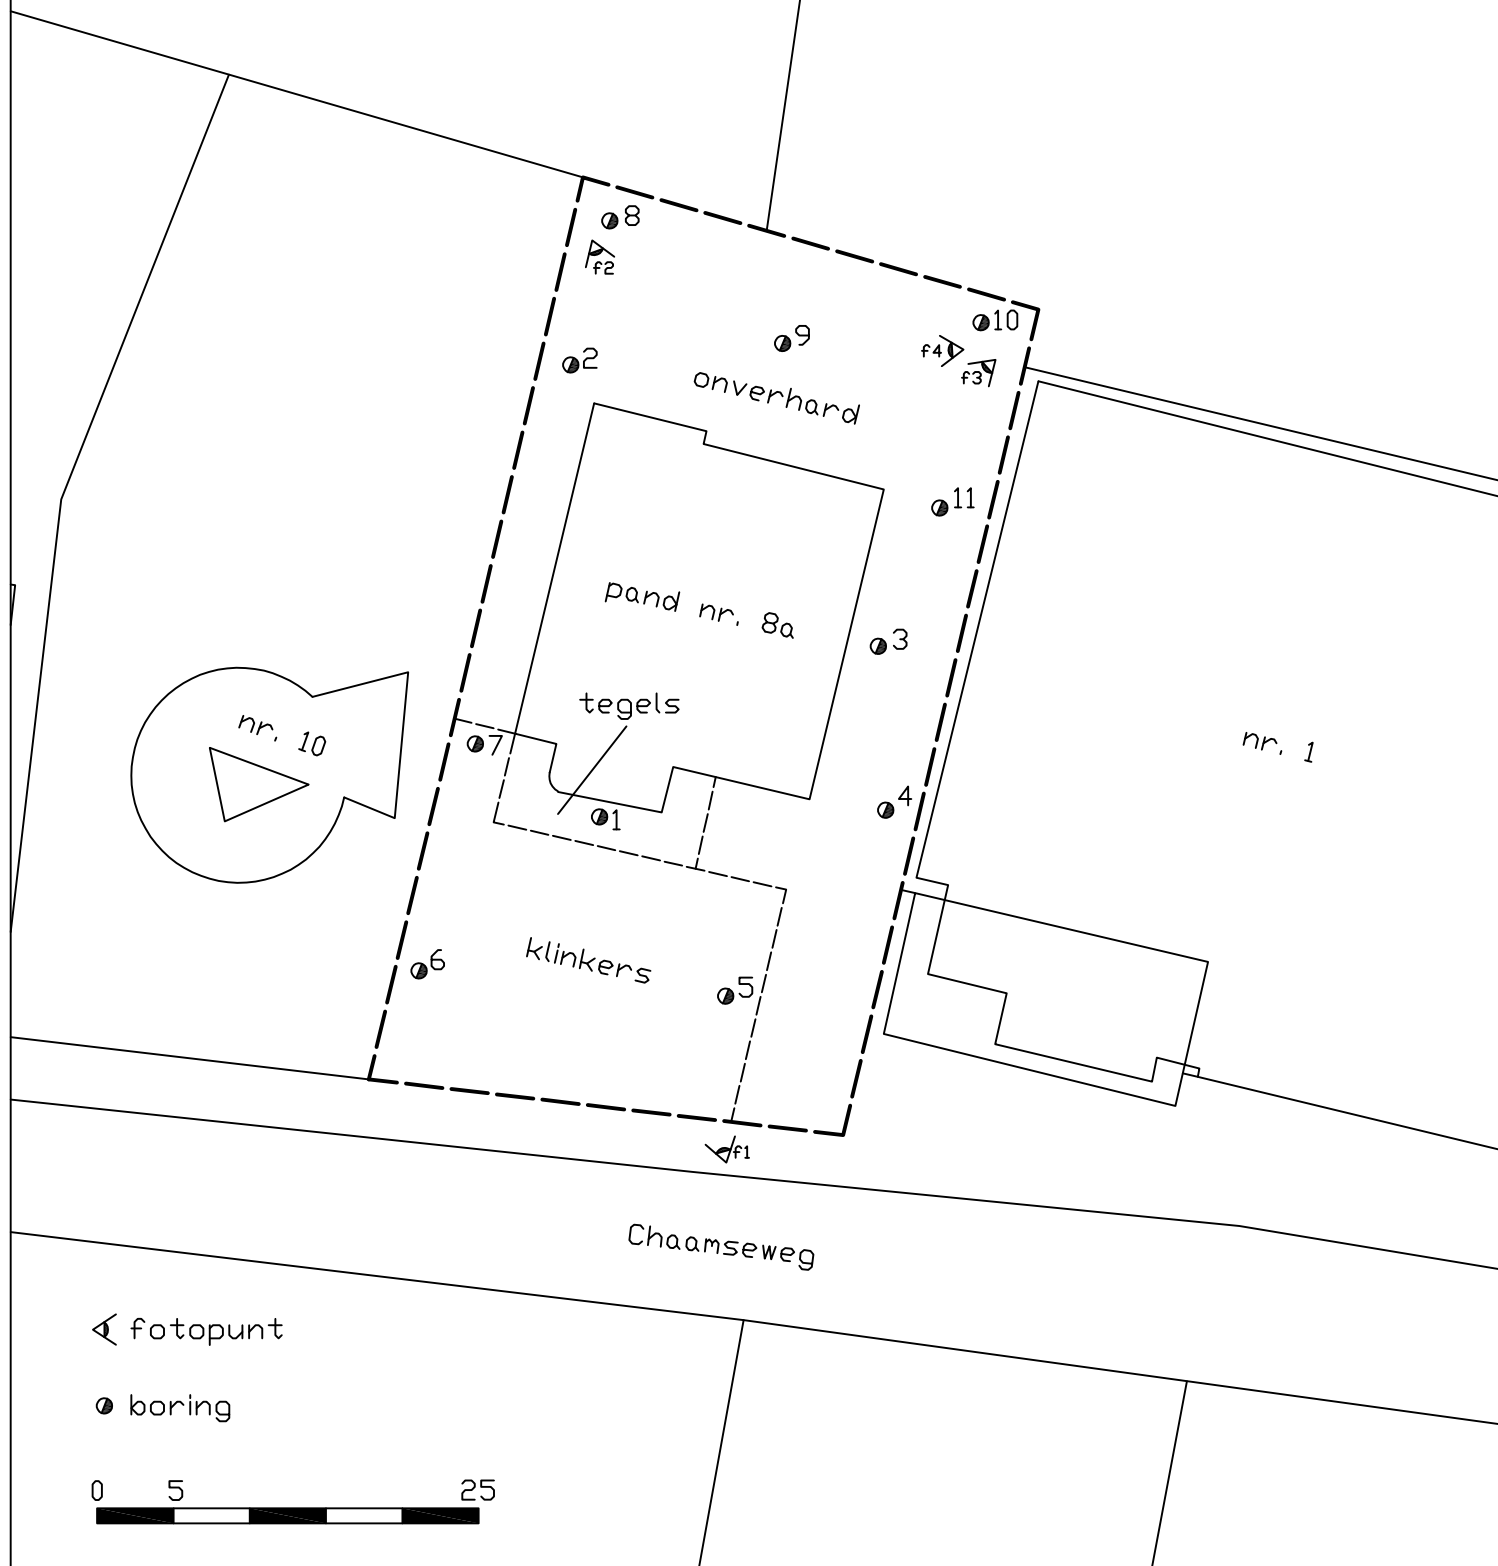
**SITUATIESCHETS MET  
BOORPUNTEN**

De onderzoekslocatie betreft het in bijlage 1a aangegeven terrein met een totaaloppervlak van 1.822 m<sup>2</sup>. Op basis van de hierboven weergegeven informatie wordt de volgende hypothese met bijbehorende onderzoeksstrategie toegepast:

Het veldwerk is uitgevoerd conform het protocol 2001. De veldwerkzaamheden zijn verricht op 11 december 2019 door de erkende veldwerker N. Havermans. In bijlage 1a zijn de boorposities weergegeven.

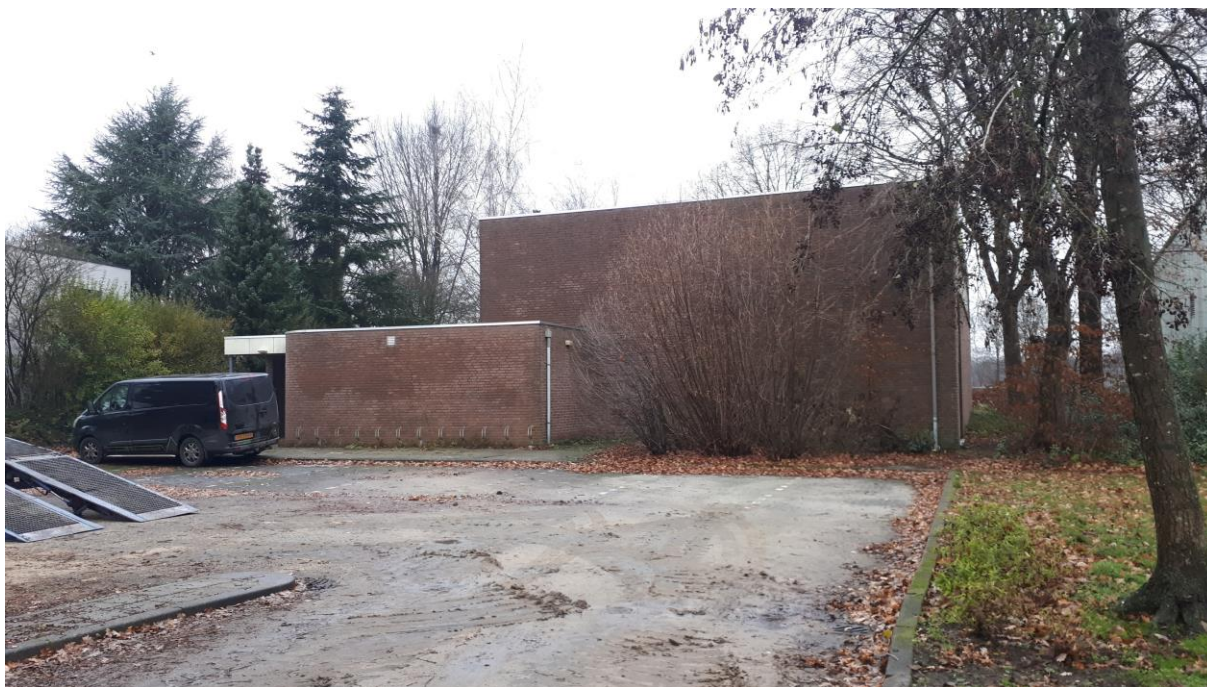
Foto 1

Tijdens de uitvoering van de veldwerkzaamheden zijn zintuiglijk (geur, kleur en samenstelling) geen afwijkingen waargenomen. Er zijn visueel op het maaiveld en in de bodem geen asbestverdachte (plaat)materialen aangetroffen.

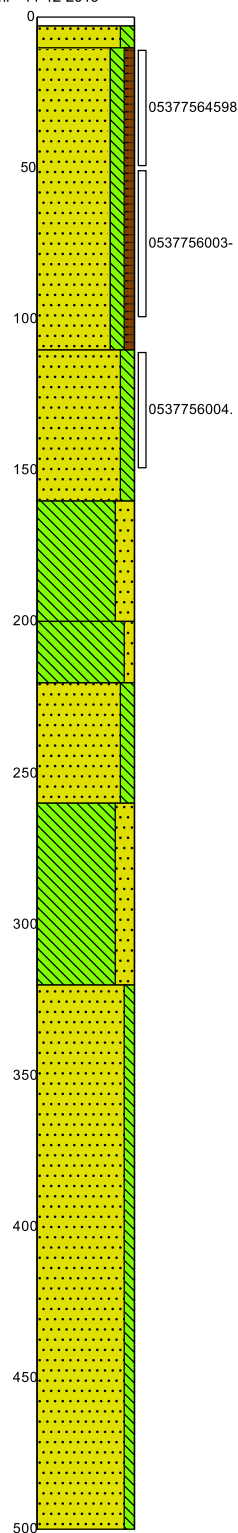
## Boring: 01

De bodem ter plaatse is globaal als volgt opgebouwd:  
Vanaf maaiveld is tot circa 5,0 m -mv (einde boordiepte) een zandpakket aangetroffen. Plaatselijk zijn in de diepere ondergrond lemlagen aangetroffen. Het vrijgekomen boormateriaal is zintuiglijk beoordeeld op geur, kleur en samenstelling en beschreven in boorprofielen (zie bijlage 2).
