**Rapport :** Verkennend bodemonderzoek  
Schaiksedijk 1a-1b  
Riethoven

**Kenmerk :** 1296.25.181.r1

**Opdrachtgever :** Van Dun Advies B.V.  
Dorpsstraat 54  
5113 TE Ulicoten

4 mei 2018

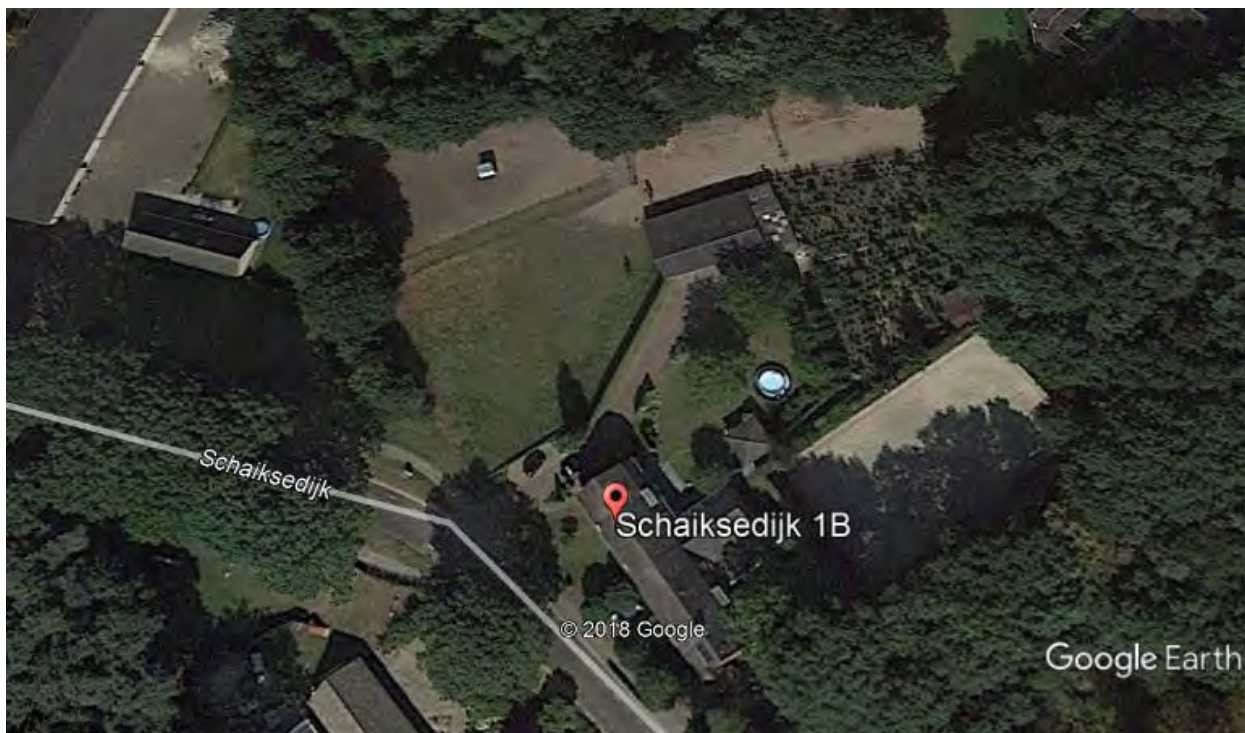
*Luchtfoto onderzoekslocatie*

Aan de oostzijde van de locatie is een schuur aanwezig, welke verhard is middels een betonvloer. De oprit naar de schuur is verhard middels klinkers. Het overige deel van de locatie is onverhard en in gebruik als weiland. Een situatieschets is opgenomen in bijlage 1a. Een kadastrale kaart is opgenomen in bijlage 1b. In bijlage 1c zijn enkele foto's opgenomen van de huidige situatie.

De locatie bevindt zich in het buitengebied ten westen van Riethoven. De directe omgeving van de locatie is voornamelijk in gebruik voor agrarische doeleinden. Uit de locatie-inspectie zijn geen bijzonderheden naar voren gekomen. Op basis van de locatie-inspectie wordt geen asbest in de bodem verwacht.

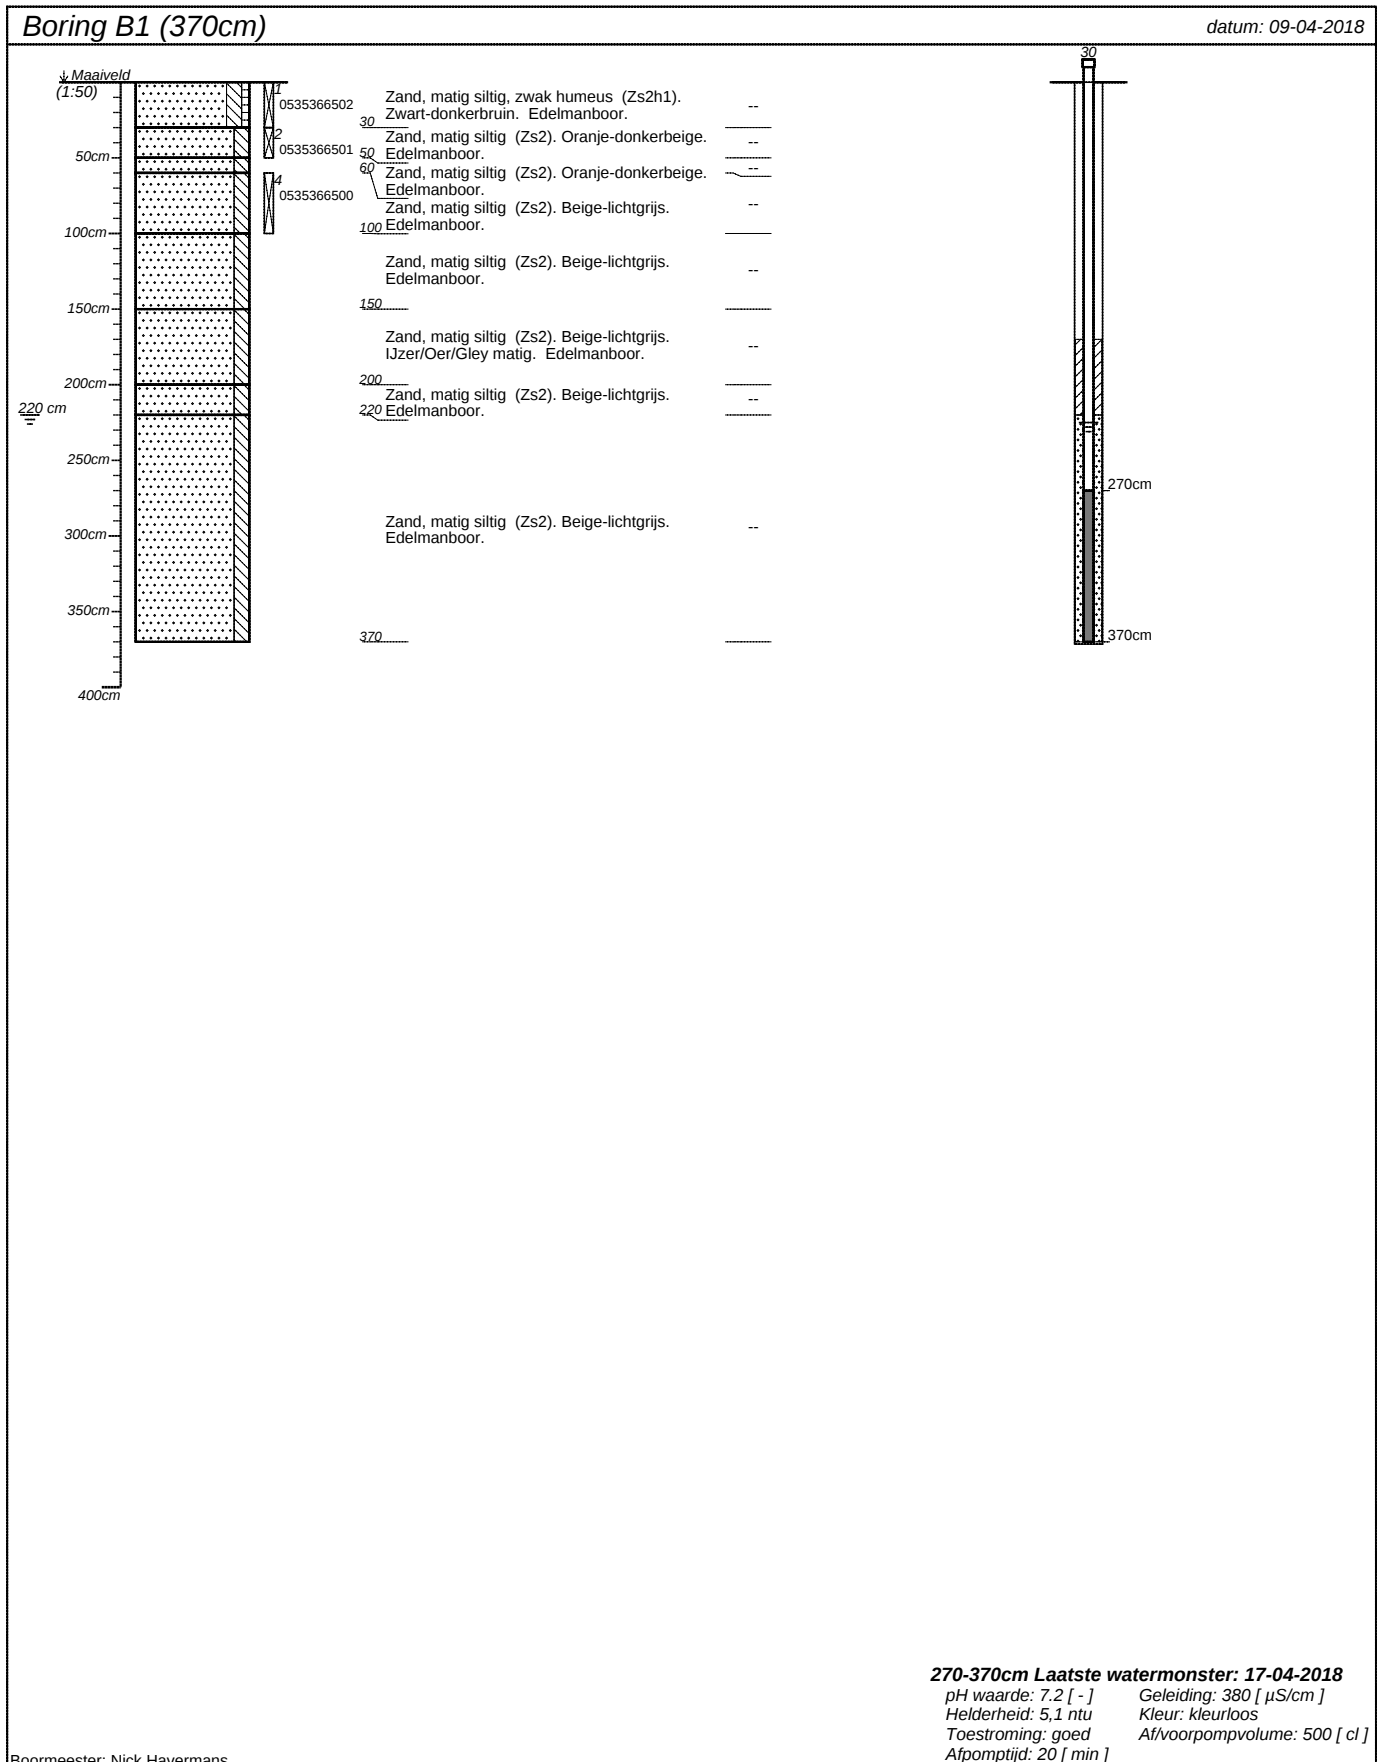
### **SITUATIESCHETS MET BOORPUNTEN**

Het veldwerk is uitgevoerd conform de protocollen 2001 en 2002. De veldwerkzaamheden zijn verricht op 9 april 2018 door erkend veldwerker N. Havermans. De peilbuis is, na enkele malen te zijn afgepompt, op 17 april 2018 bemonsterd door erkend veldwerker R. Snijder. In bijlage 1a zijn de boorposities weergegeven.

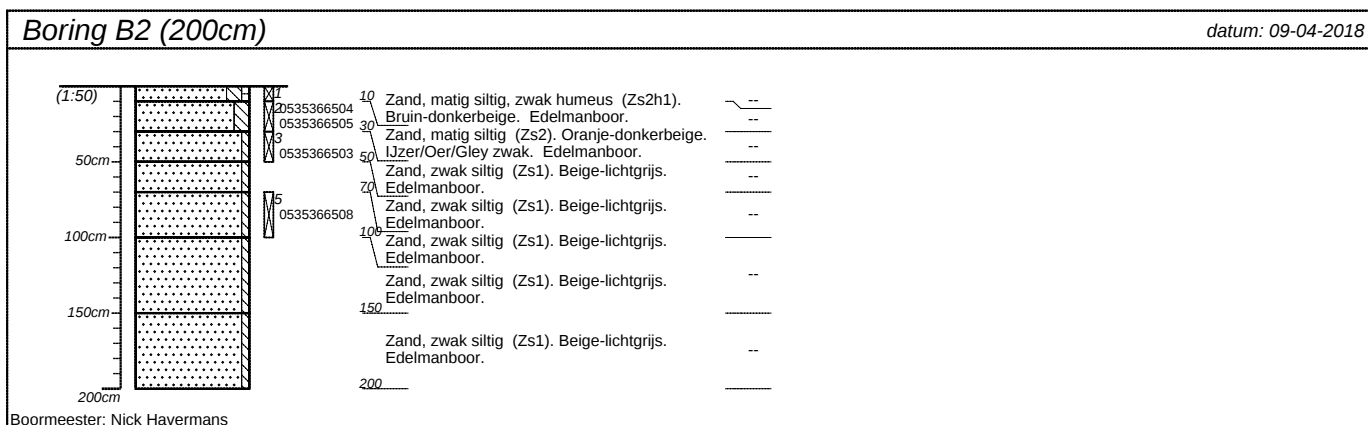
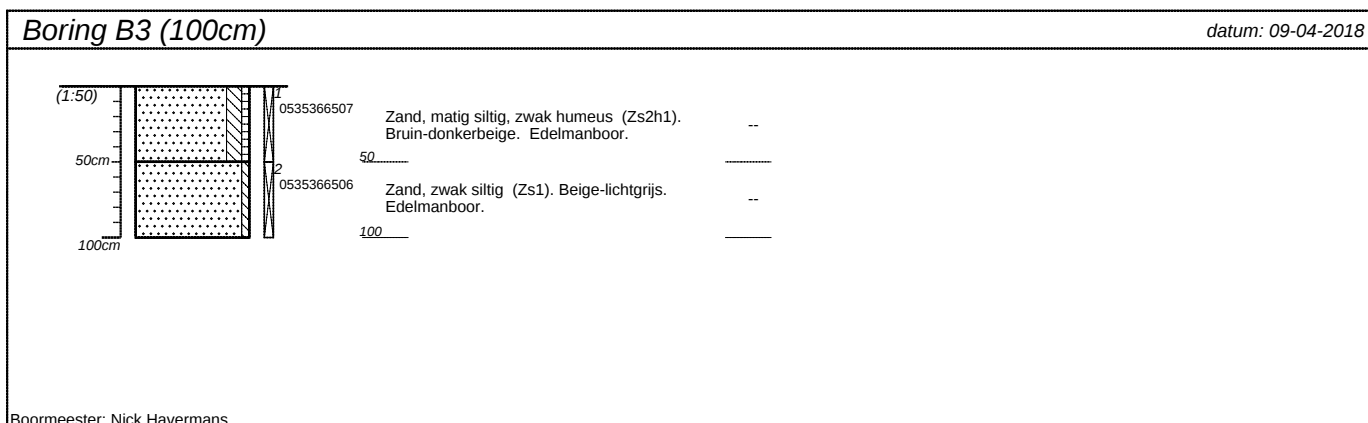
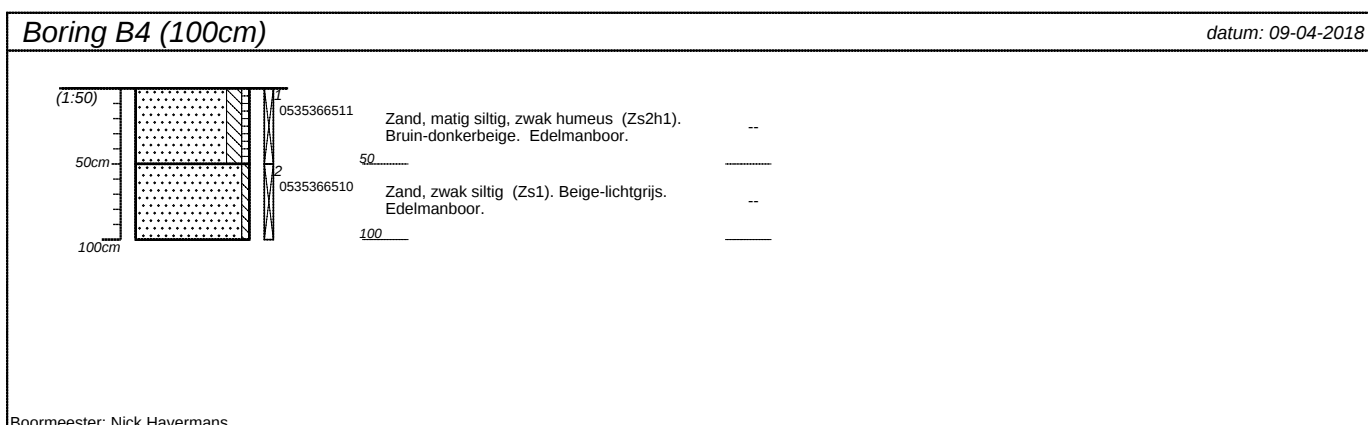
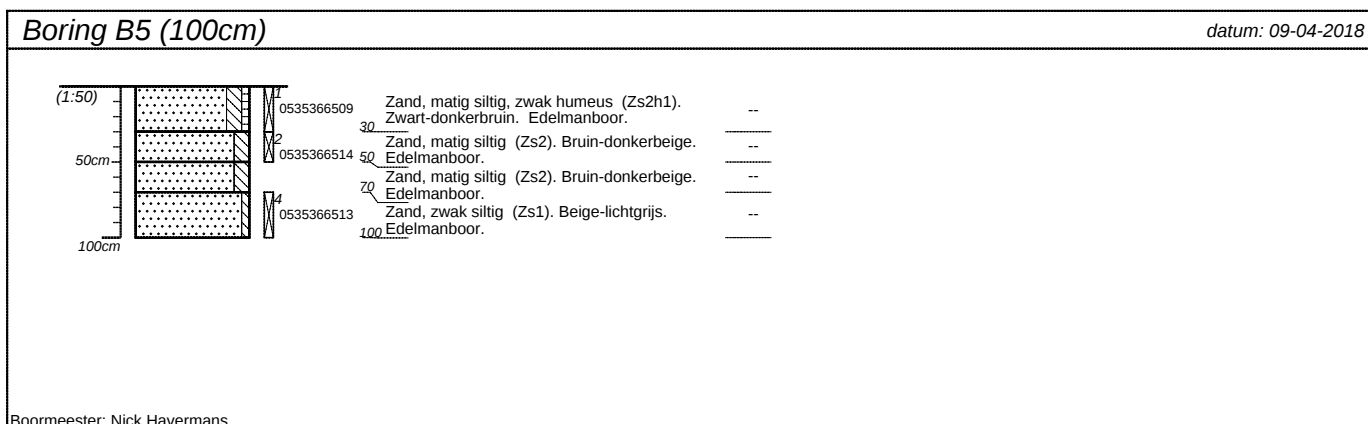
### **BOORPROFIELEN**

Vanaf maaiveld is tot circa 3,7 m -mv (einde boordiepte) een zandpakket aangetroffen. Het vrijgekomen boormateriaal is zintuiglijk beoordeeld op geur, kleur en samenstelling en beschreven in boorprofielen (zie bijlage 2). In de volgende tabel zijn de veldgegevens van het grondwater opgenomen.

Tijdens de uitvoering van de veldwerkzaamheden zijn zintuiglijk (geur, kleur en samenstelling) geen afwijkingen waargenomen. Er zijn visueel op het maaiveld en in de bodem geen asbestverdachte (plaat)materialen aangetroffen.
