VERKENNEND BODEM- EN ASBESTONDERZOEK

Bucht (tussen 72 en 74)

**Bergeijk**

Rapportnummer: 2101479

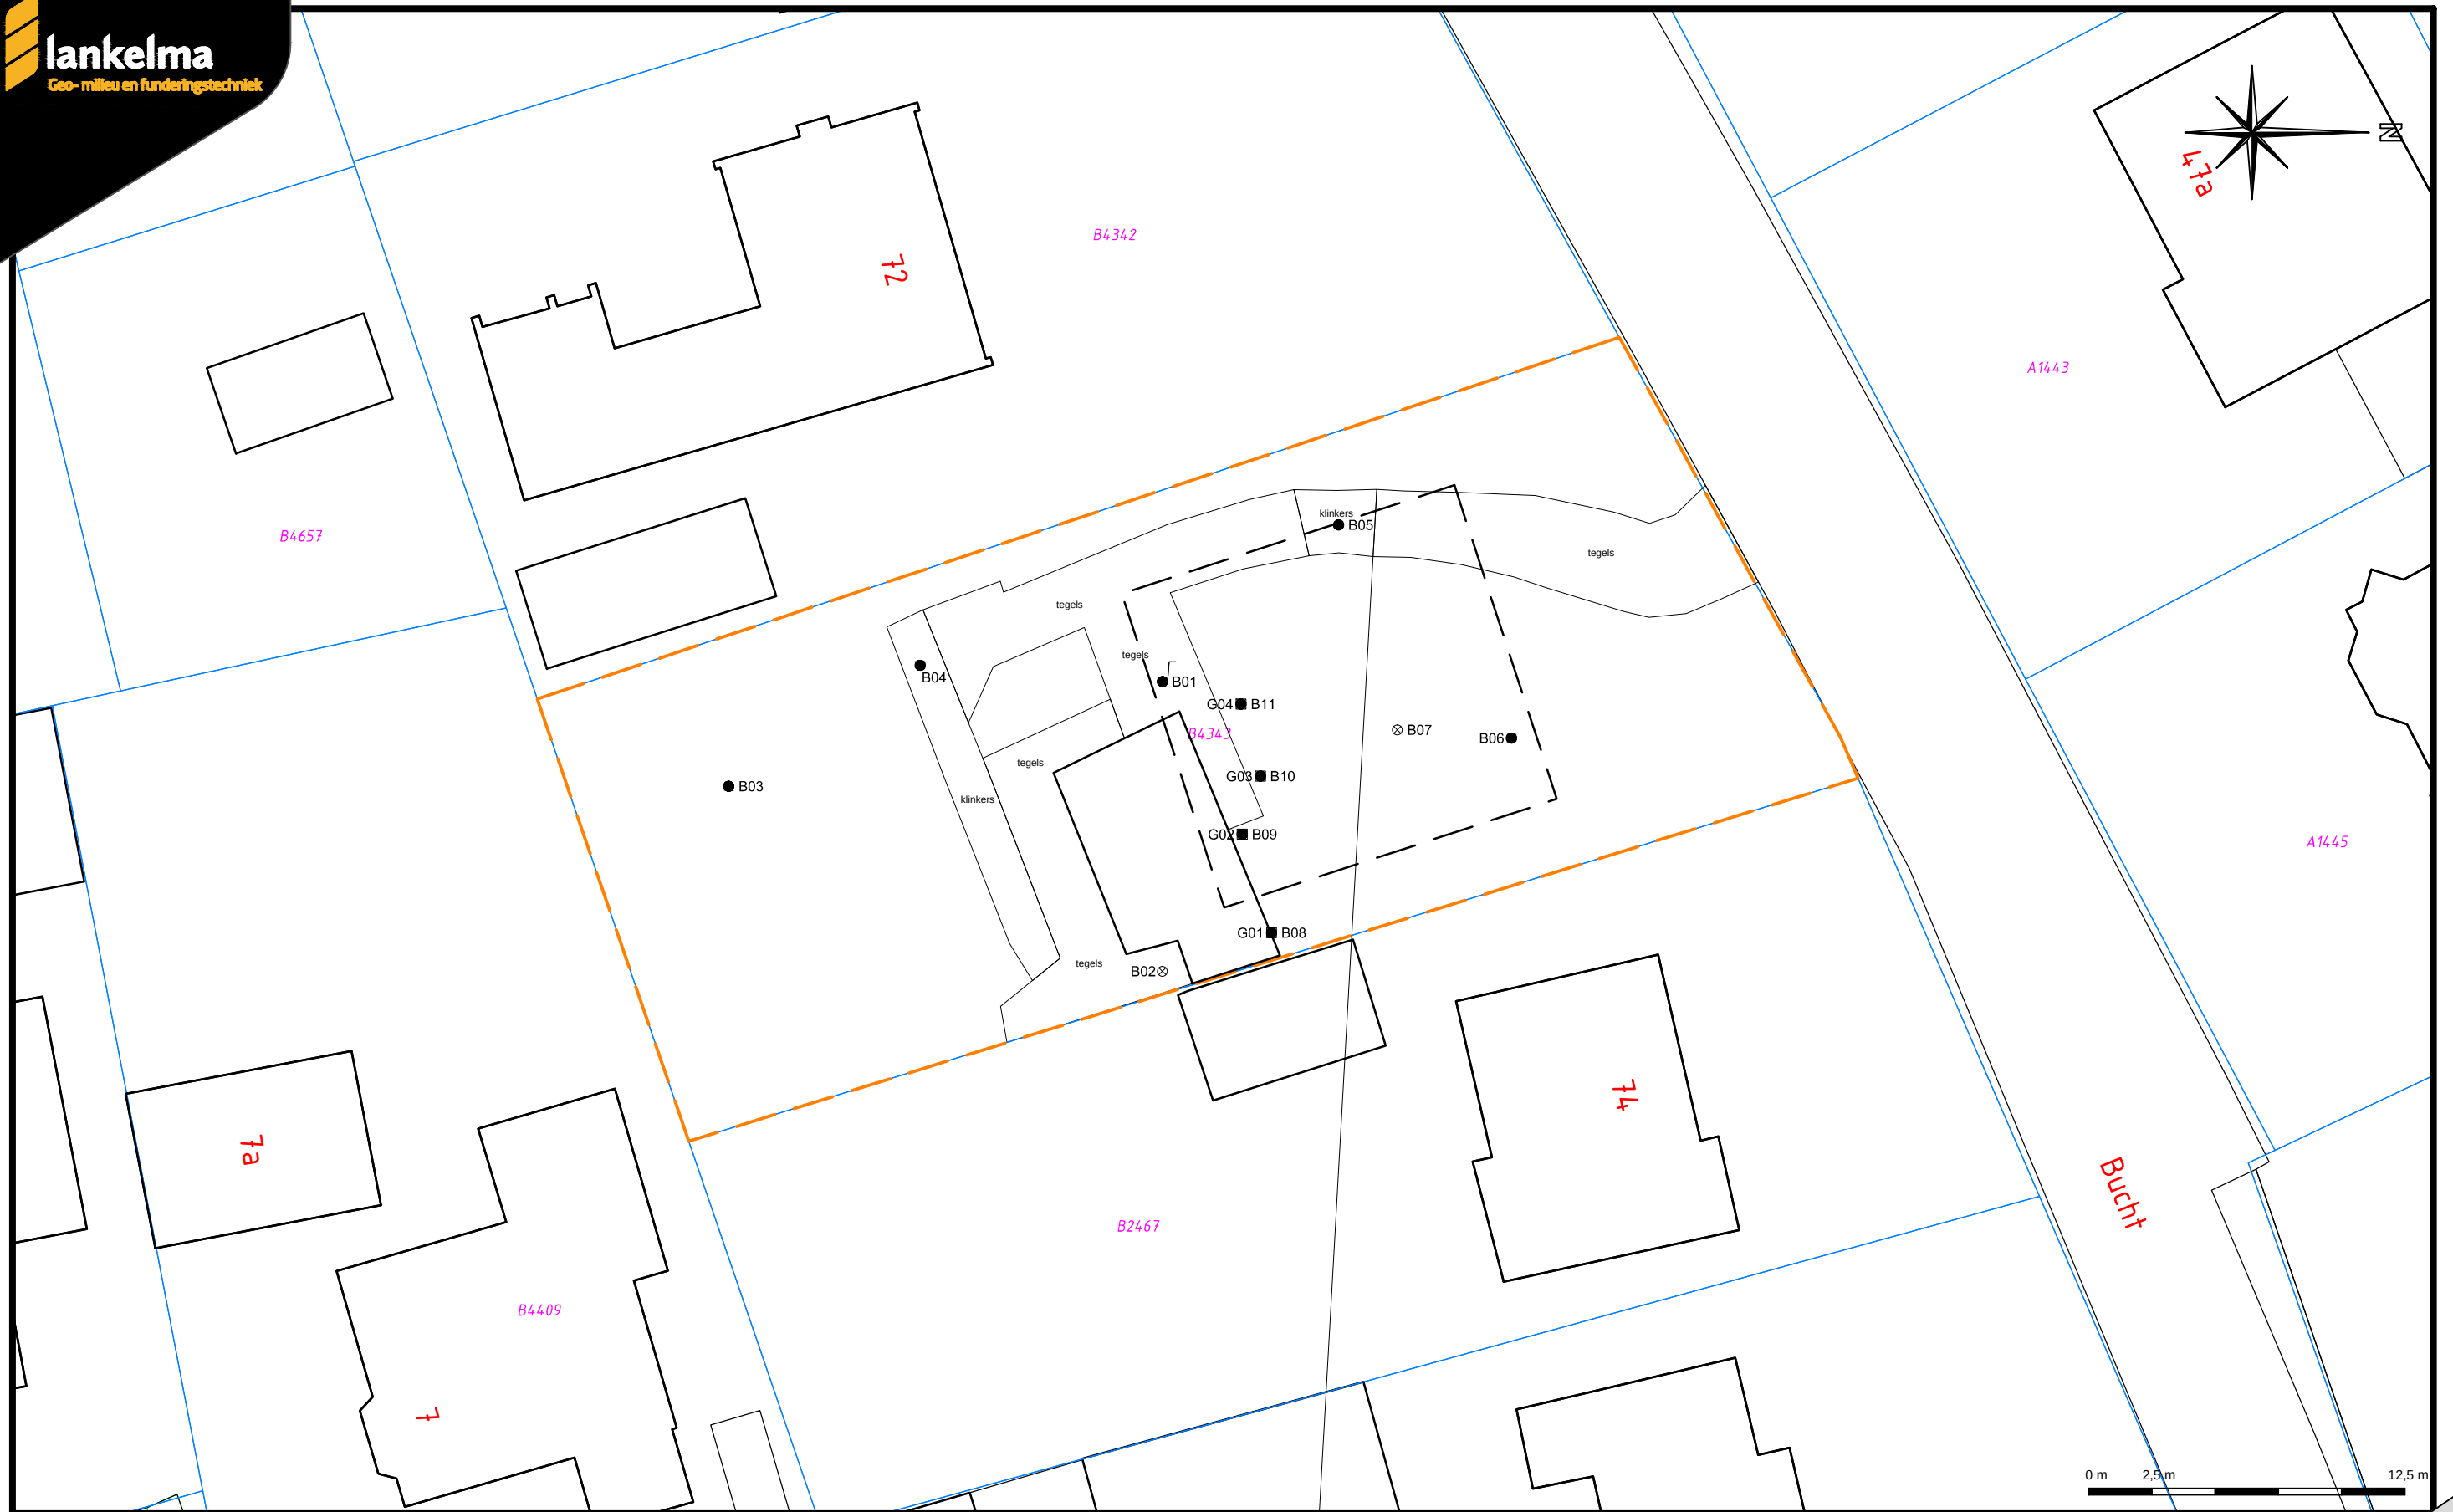
## **Bijlage 2 : Situatietekening met boorlocaties**

- Boring afgewerkt met een peilbuis
- ⊗ Boring tot circa 2,0 meter minus maaiveld
- Boring tot circa 0,5 meter minus maaiveld
- Inspectiegat
- — — Begrenzing onderzoekslocatie
