### **verkennend bodemonderzoek Landrop ongenummerd te Hoogeloon**

*Projectnaam* Landrop ongenummerd te Hoogeloon  
*Projectnummer* B1943

*Aantal pagina's* 10 (exclusief bijlagen)  
*Datum* 13 december 2017

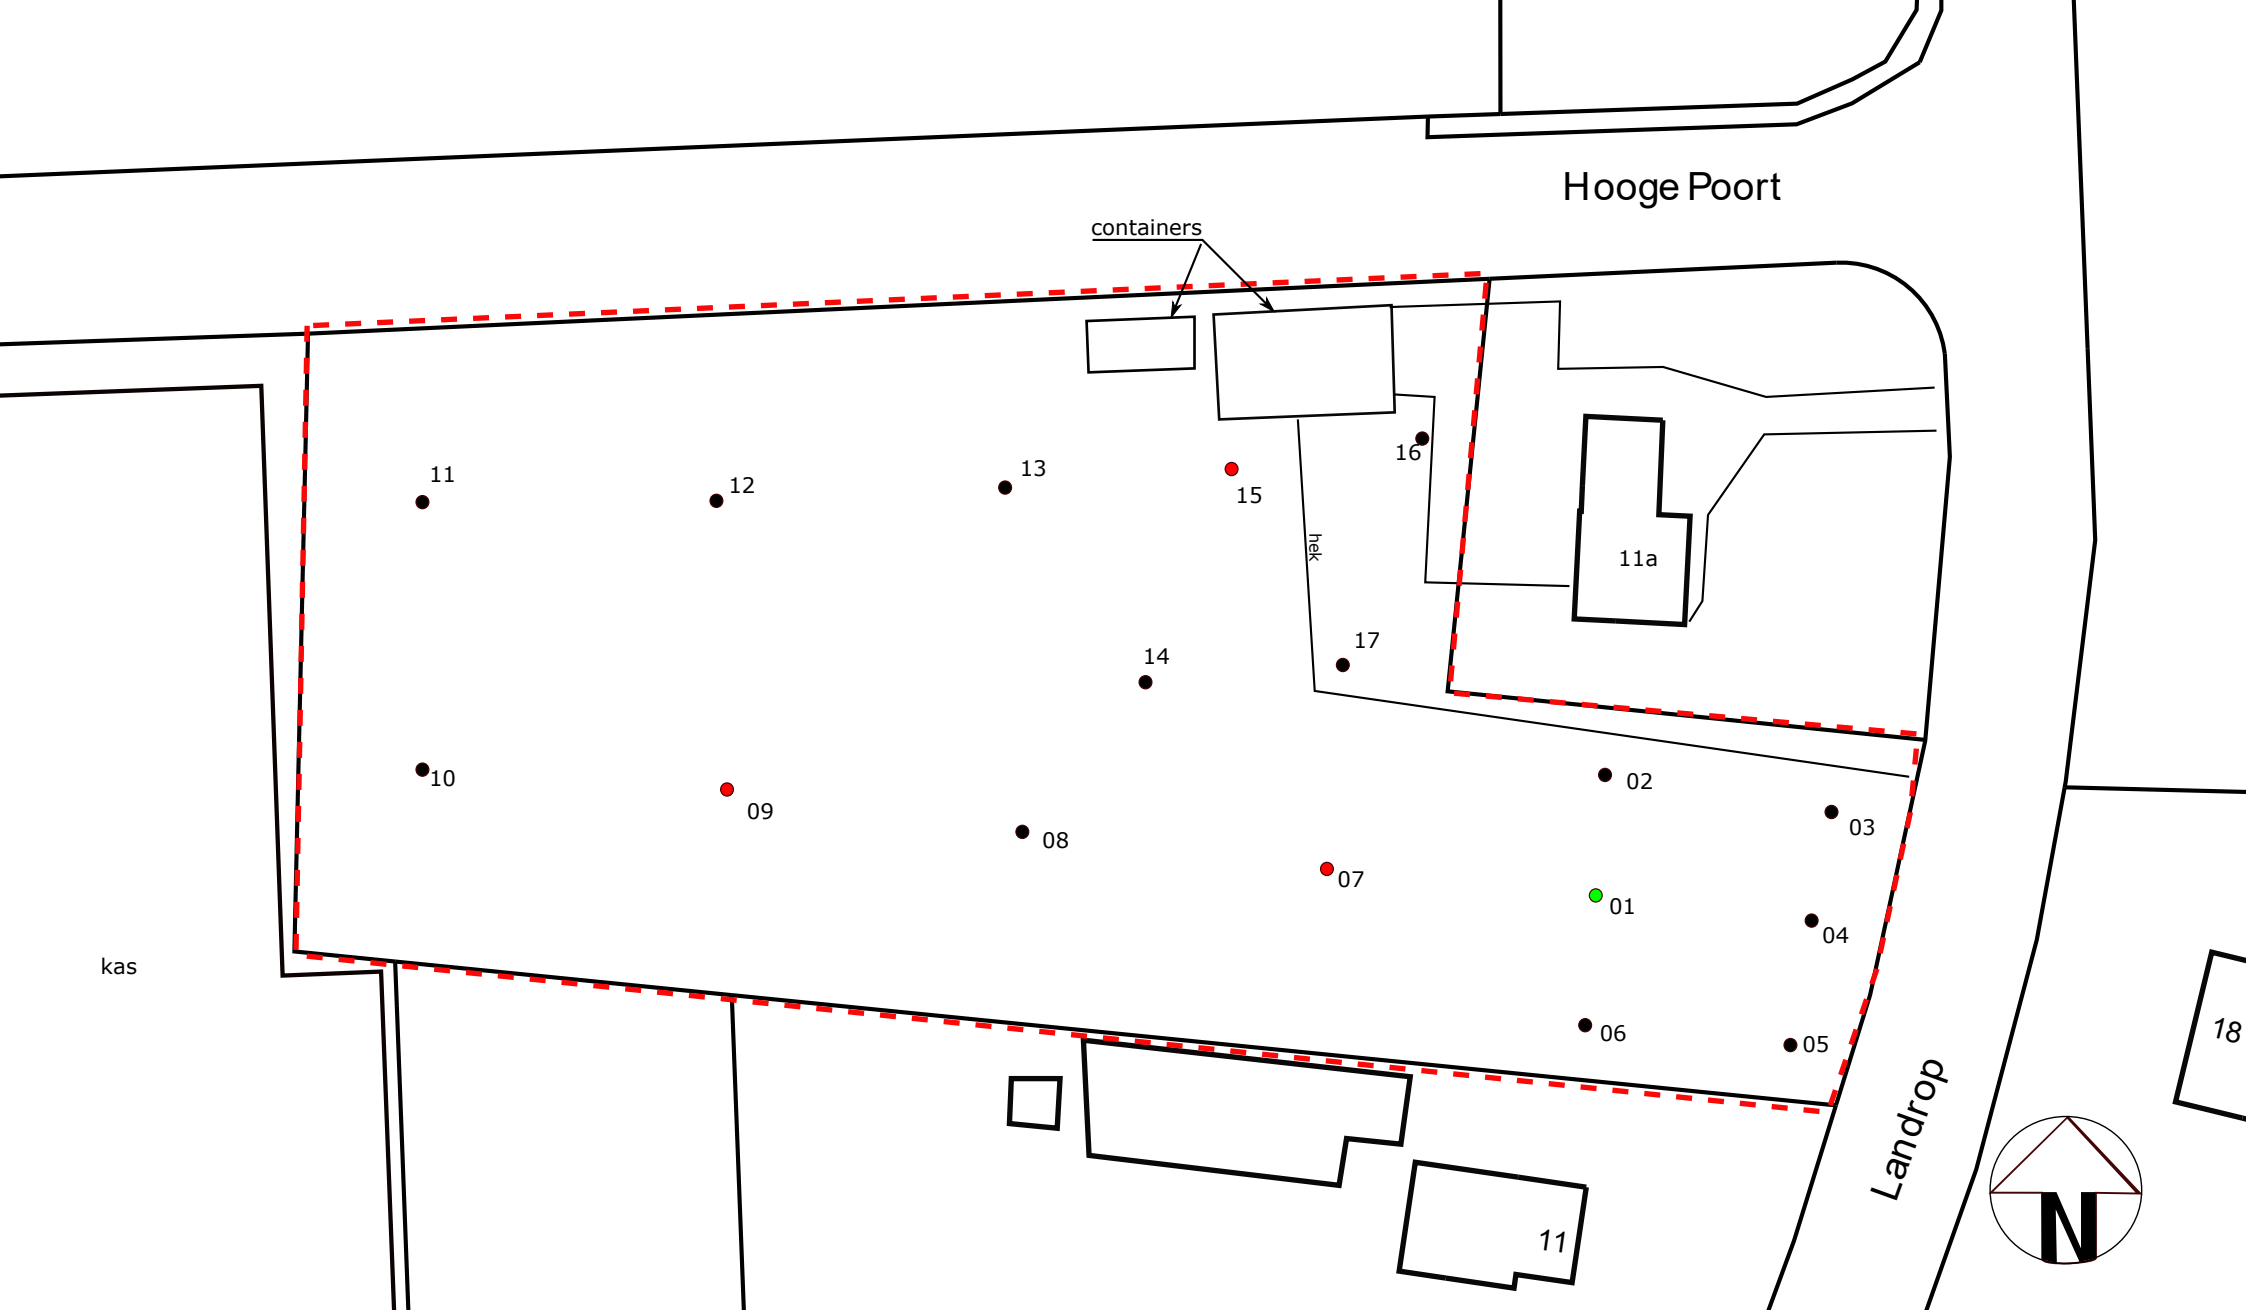
### Situatietekening met boorlocaties

- In bijlage 2 is de plaats van de boringen in de situatietekening opgenomen.
- Voor de gedetailleerde boorprofielbeschrijvingen per boring wordt verwezen naar bijlage 3.
- In bijlage 6 zijn de veldwerkrapportages opgenomen

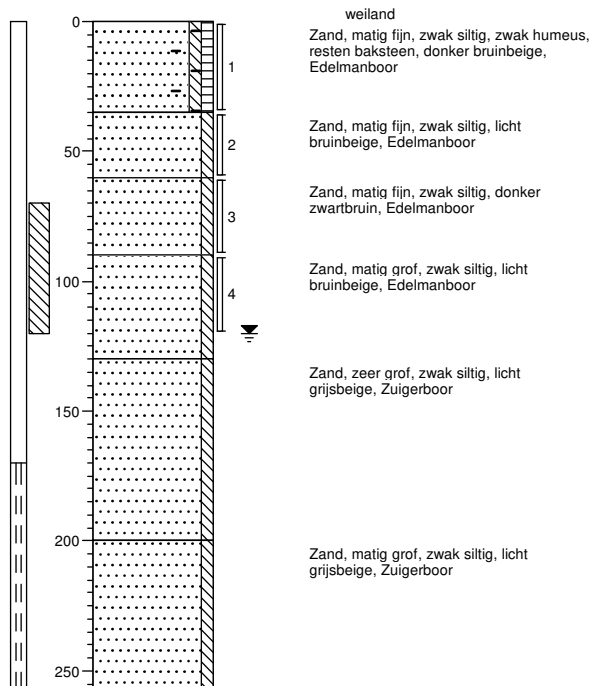
### Boring: 01

| <i>boring</i> | <i>diepte boring (m -mv)</i> | <i>traject (m -mv)</i> | <i>soort</i> | <i>waargenomen bijzonderheden</i> |
|---|---|---|---|---|
| 01 | 2,70 | 0,00 - 0,35 | Zand | resten baksteen |

| | <i>filterdiepte (m-mv)</i> | <i>grondwaterstand (m-mv)</i> | <i>zuurgraad (pH)</i> | <i>EC in <math>\mu\text{S/cm}</math></i> | <i>troebelheid in NTU</i> |
|---|---|---|---|---|---|
| 01 | 1,70 - 2,70 | 1,25 | 6,3 | 715 | 7,14 |

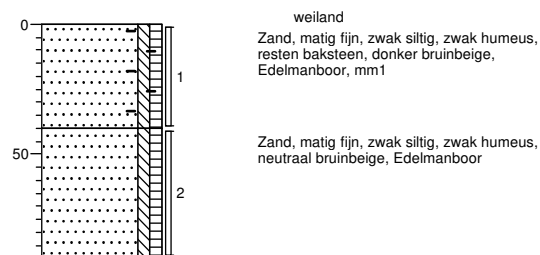
### Boring: 04

| <i>boring</i> | <i>diepte boring (m -mv)</i> | <i>traject (m -mv)</i> | <i>soort</i> | <i>waargenomen bijzonderheden</i> |
|---|---|---|---|---|
| 04 | 0,90 | 0,00 - 0,40 | Zand | resten baksteen, mm1 |

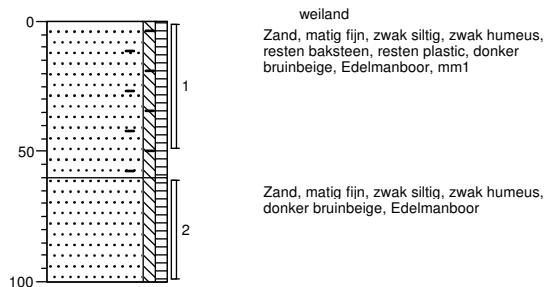
### Boring: 05

| <i>boring</i> | <i>diepte boring (m -mv)</i> | <i>traject (m -mv)</i> | <i>soort</i> | <i>waargenomen bijzonderheden</i> |
|---|---|---|---|---|
| 05 | 1,00 | 0,00 - 0,60 | Zand | resten baksteen, resten plastic, mm1 |

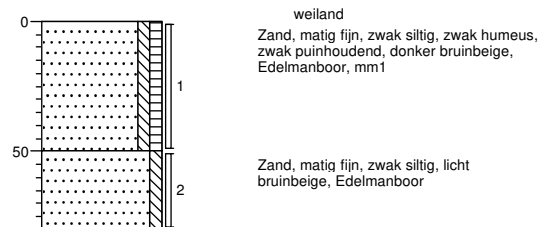
### Boring: 06

| <i>boring</i> | <i>diepte boring (m -mv)</i> | <i>traject (m -mv)</i> | <i>soort</i> | <i>waargenomen bijzonderheden</i> |
|---|---|---|---|---|
| 06 | 0,80 | 0,00 - 0,50 | Zand | zwak puinhoudend, mm1 |

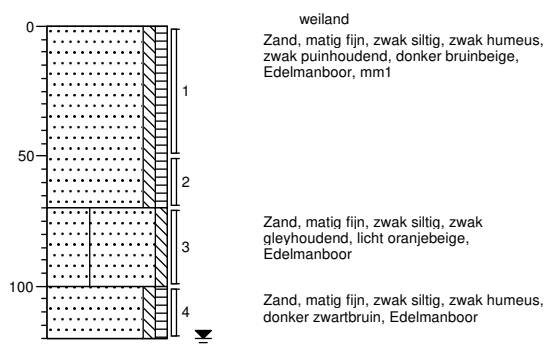
### Boring: 07

| <i>boring</i> | <i>diepte boring (m -mv)</i> | <i>traject (m -mv)</i> | <i>soort</i> | <i>waargenomen bijzonderheden</i> |
|---|---|---|---|---|
| 07 | 1,20 | 0,00 - 0,70 | Zand | zwak puinhoudend, mm1 |

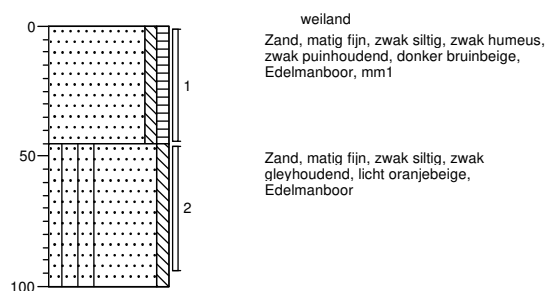
### Boring: 08

| <i>boring</i> | <i>diepte boring (m -mv)</i> | <i>traject (m -mv)</i> | <i>soort</i> | <i>waargenomen bijzonderheden</i> |
|---|---|---|---|---|
| 08 | 1,00 | 0,00 - 0,45 | Zand | zwak puinhoudend, mm1 |

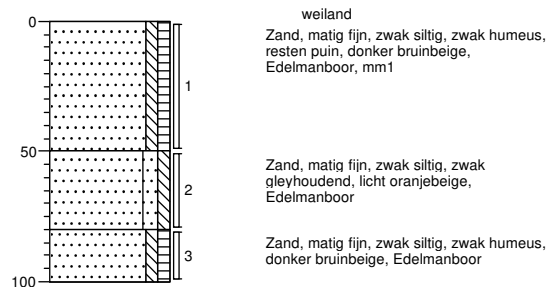
### Boring: 14

| <i>boring</i> | <i>diepte boring (m -mv)</i> | <i>traject (m -mv)</i> | <i>soort</i> | <i>waargenomen bijzonderheden</i> |
|---|---|---|---|---|
| 14 | 1,00 | 0,00 - 0,50 | Zand | resten puin, mm1 |

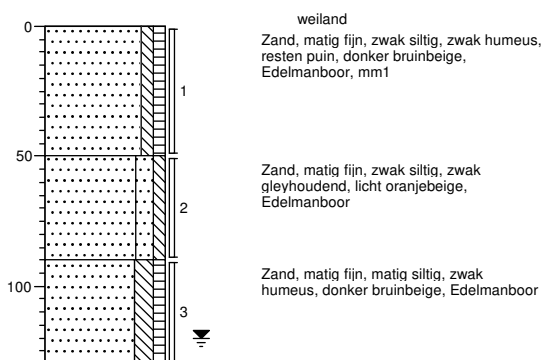
### Boring: 15

| <i>boring</i> | <i>diepte boring (m -mv)</i> | <i>traject (m -mv)</i> | <i>soort</i> | <i>waargenomen bijzonderheden</i> |
|---|---|---|---|---|
| 15 | 1,30 | 0,00 - 0,50 | Zand | resten puin, mm1 |

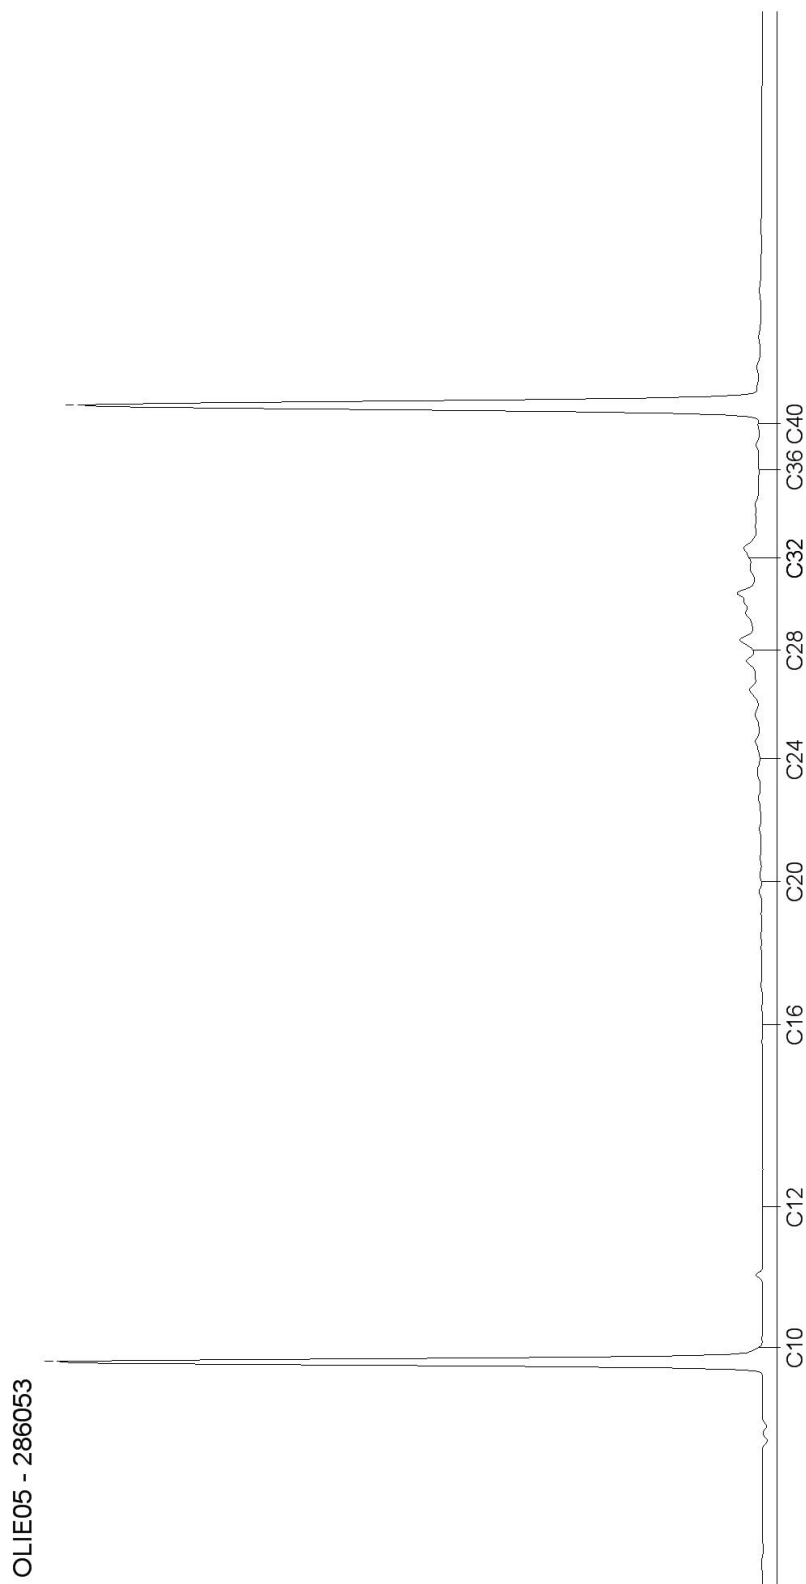
CHROMATOGRAM for Order No. 716314, Analysis No. 286053, created at 23.10.2017 08:30:47

| <i>(deel)locatie</i> | <i>mon-ster</i> | <i>traject</i> | <i>overschrijding achtergrond- of streef-waarde</i> | <i>overschrijding interventie-waarde</i> |
|---|---|---|---|---|
| bovengrond | BG1 | 0,00 - 0,50 | - | - |

**Monsteromschrijving: 01 (0-35) 02 (0-35) 04 (0-40) 05 (0-50) 06 (0-50) 07 (0-50) 08 (0-45) 14 (0-50) 15 (0-50)**

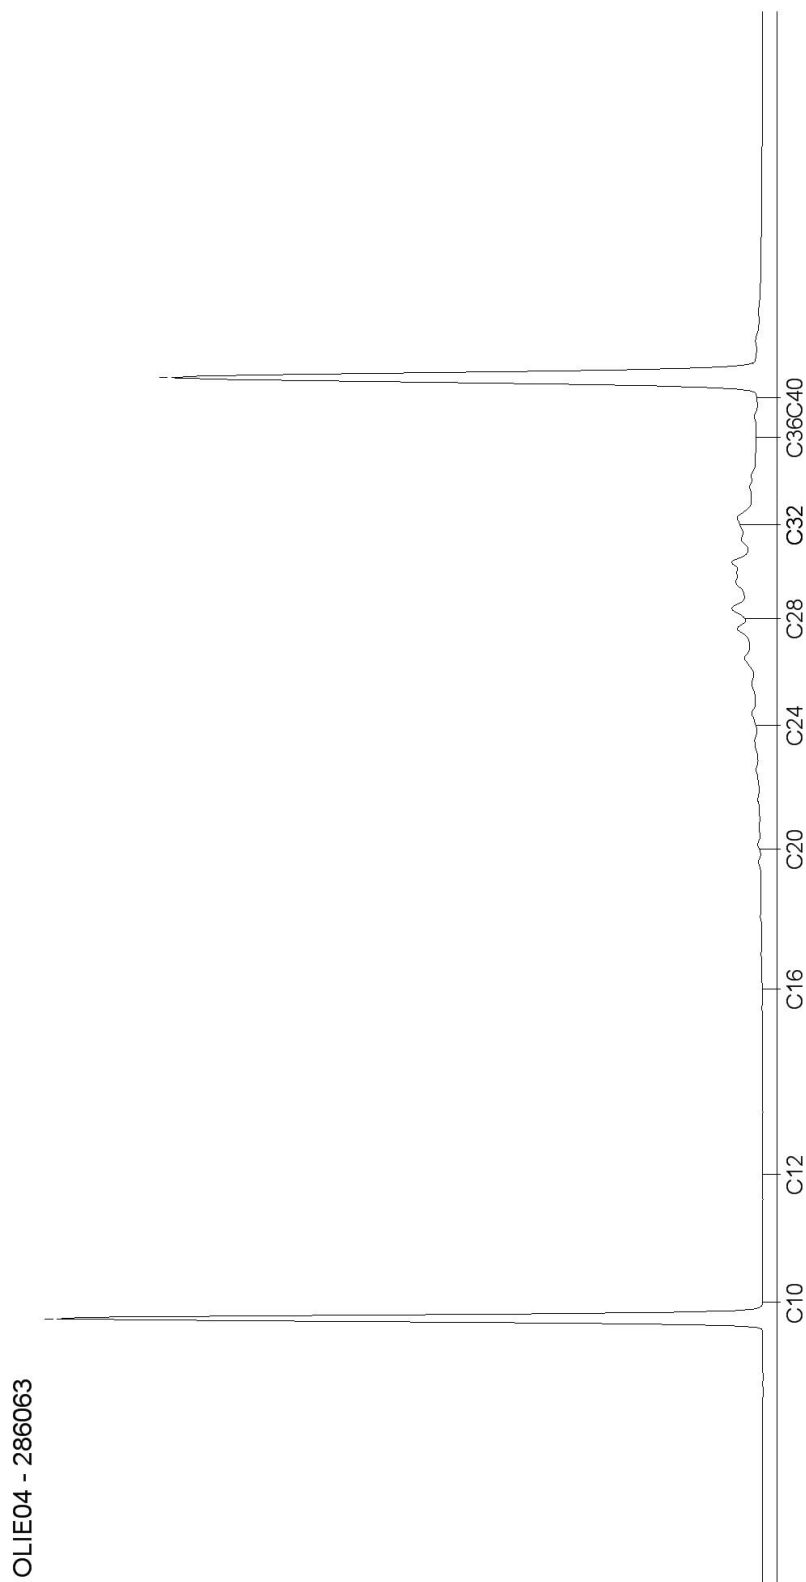
CHROMATOGRAM for Order No. 716314, Analysis No. 286063, created at 23.10.2017 09:08:40

| <i>(deel)locatie</i> | <i>mon-ster</i> | <i>traject</i> | <i>overschrijding achtergrond- of streef-waarde</i> | <i>overschrijding interventie-waarde</i> |
|---|---|---|---|---|
| | BG2 | 0,00 - 0,50 | Kobalt [Co] (0,02)<br>Zink [Zn] (0,05) | - |

**Monsteromschrijving: 09 (0-25) 10 (0-50) 11 (0-50) 12 (0-50) 13 (0-50) 16 (0-25) 17 (0-50)**

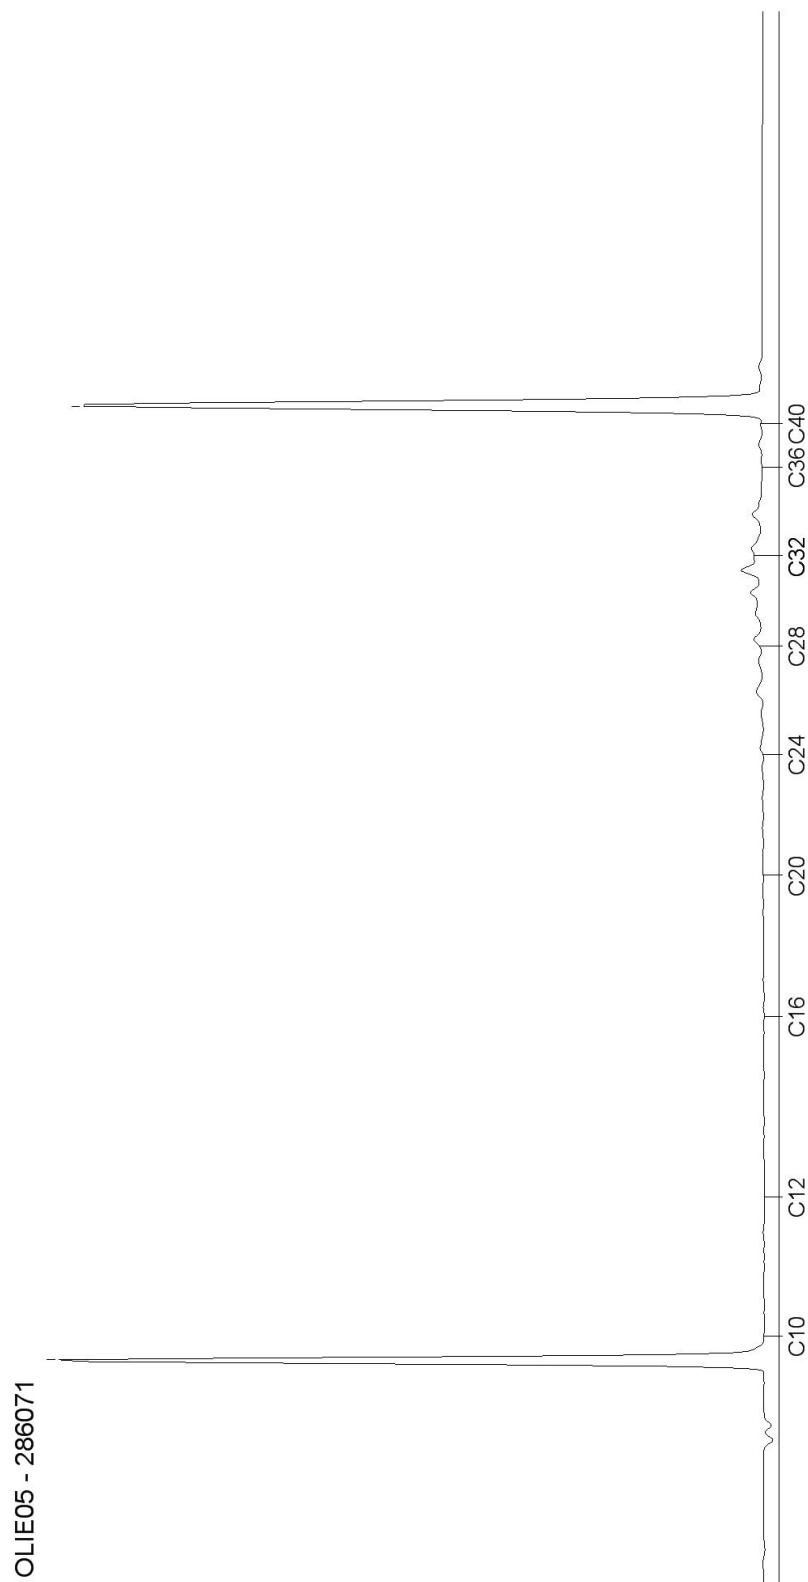
CHROMATOGRAM for Order No. 716314, Analysis No. 286071, created at 23.10.2017 08:30:47

| <i>(deel)locatie</i> | <i>mon-ster</i> | <i>traject</i> | <i>overschrijding achtergrond- of streef-waarde</i> | <i>overschrijding interventie-waarde</i> |
|---|---|---|---|---|
| ondergrond | OG1 | 0,60 - 1,30 | - | - |

**Monsteromschrijving: 05 (60-100) 07 (100-120) 09 (60-110) 14 (80-100) 15 (90-130)**

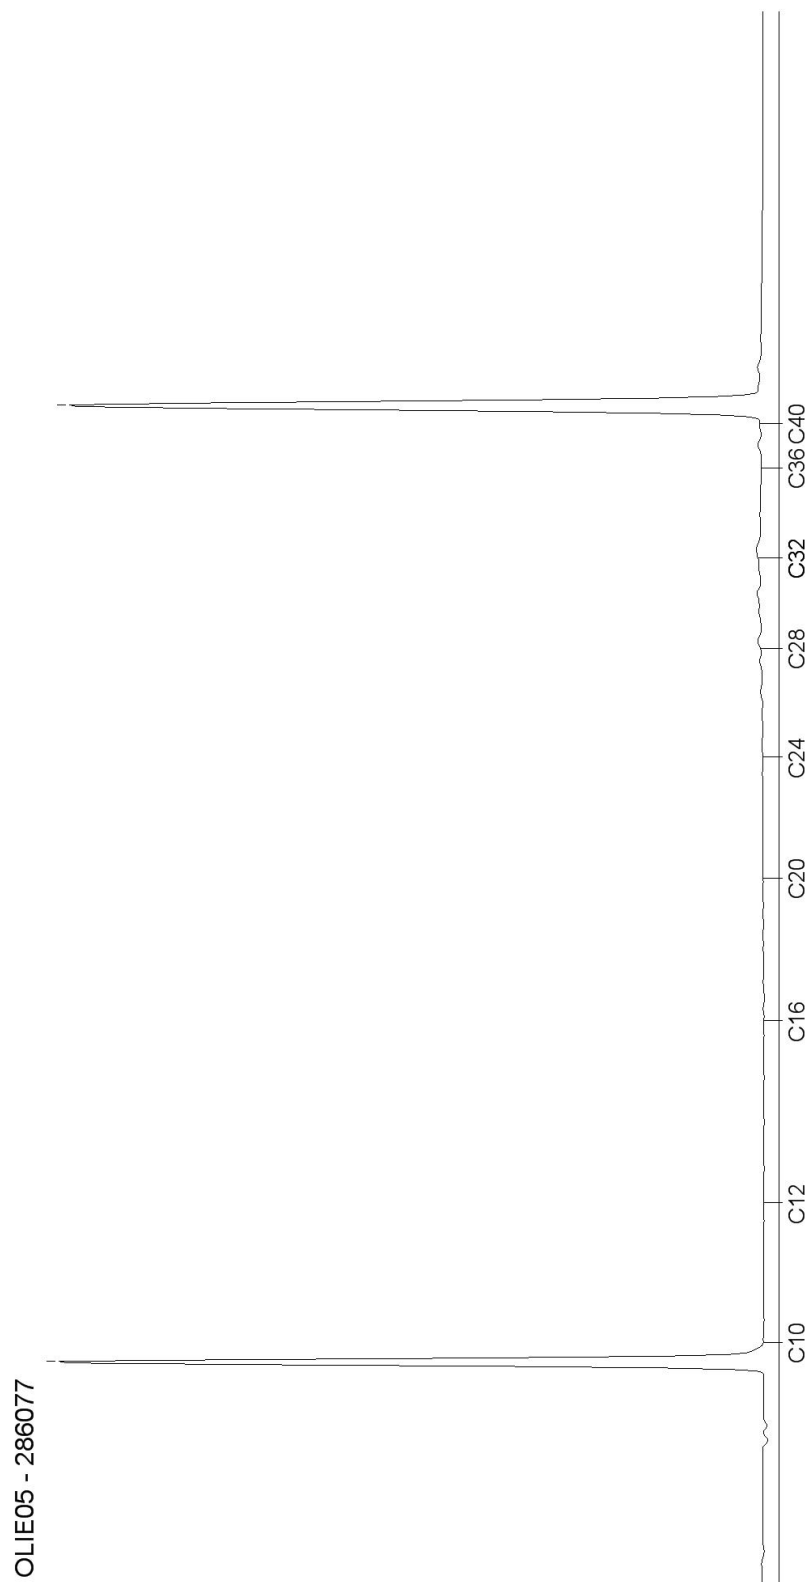
CHROMATOGRAM for Order No. 716314, Analysis No. 286077, created at 23.10.2017 08:30:47

| <i>(deel)locatie</i> | <i>mon-ster</i> | <i>traject</i> | <i>overschrijding achtergrond- of streef-waarde</i> | <i>overschrijding interventie-waarde</i> |
|---|---|---|---|---|
| | OG2 | 0,45 - 1,30 | - | - |

**Monsteromschrijving: 01 (90-120) 06 (50-80) 07 (70-100) 08 (45-95) 09 (110-130) 14 (50-80) 15 (50-90)**

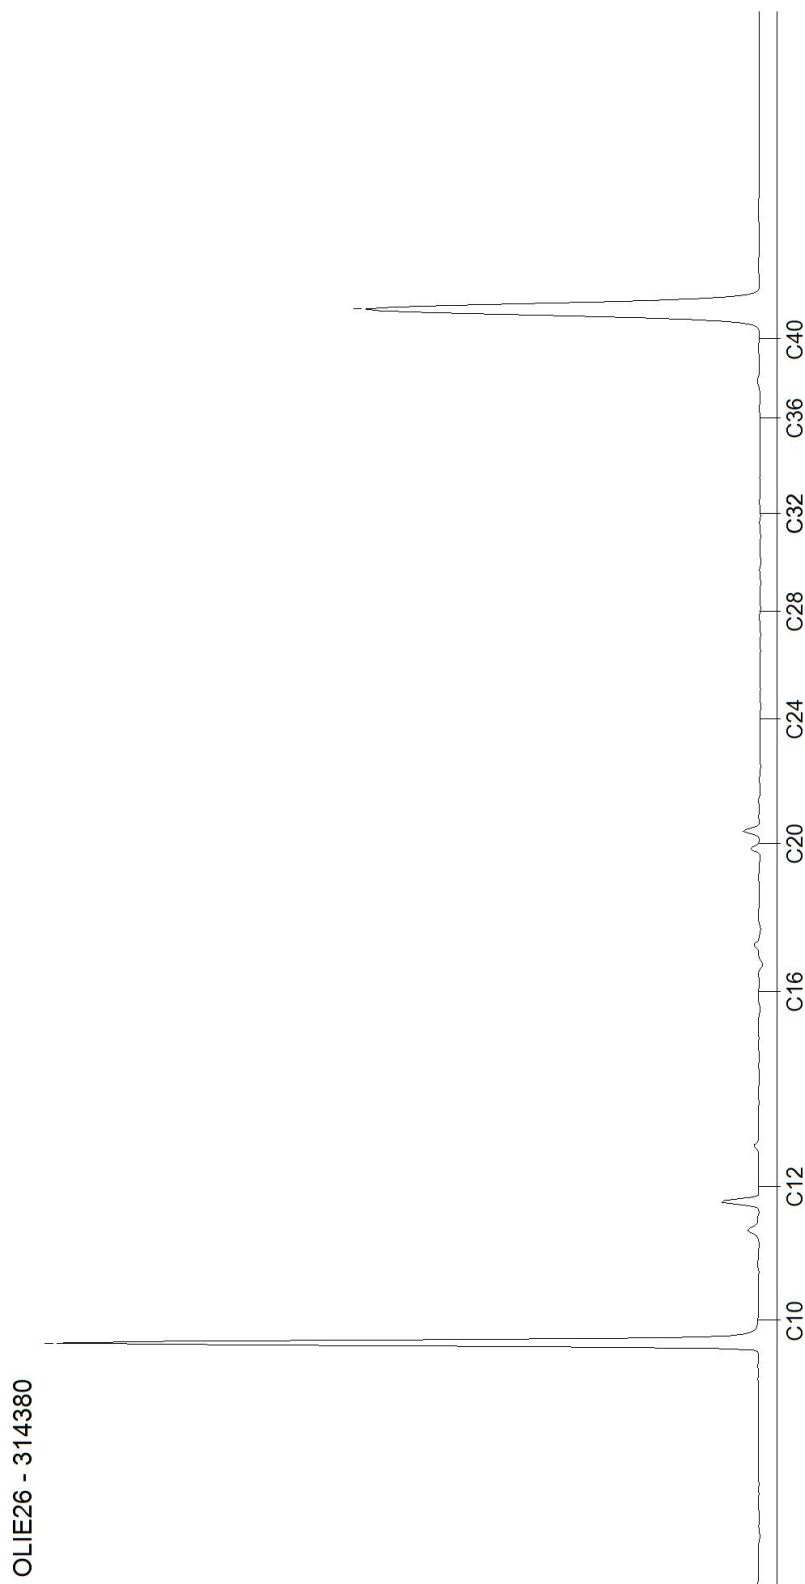
CHROMATOGRAM for Order No. 727782, Analysis No. 314380, created at 14.11.2017 09:05:54

| <i>(deel)locatie</i> | <i>mon-ster</i> | <i>traject</i> | <i>overschrijding achtergrond- of streef-waarde</i> | <i>overschrijding interventie-waarde</i> |
|---|---|---|---|---|
| grondwater | 01 | 1,70 - 2,70 | Barium [Ba] (0,06)<br>Naftaleen (-) | - |

**Monsteromschrijving: 01 (170-270)**
