# **VERKENNEND BODEMONDERZOEK**

**Conform NEN 5740 / NEN 5707**

**Heuvel 9, Hoogeloon**

Rapportnummer : 221-HHe9-vo-voa-v1

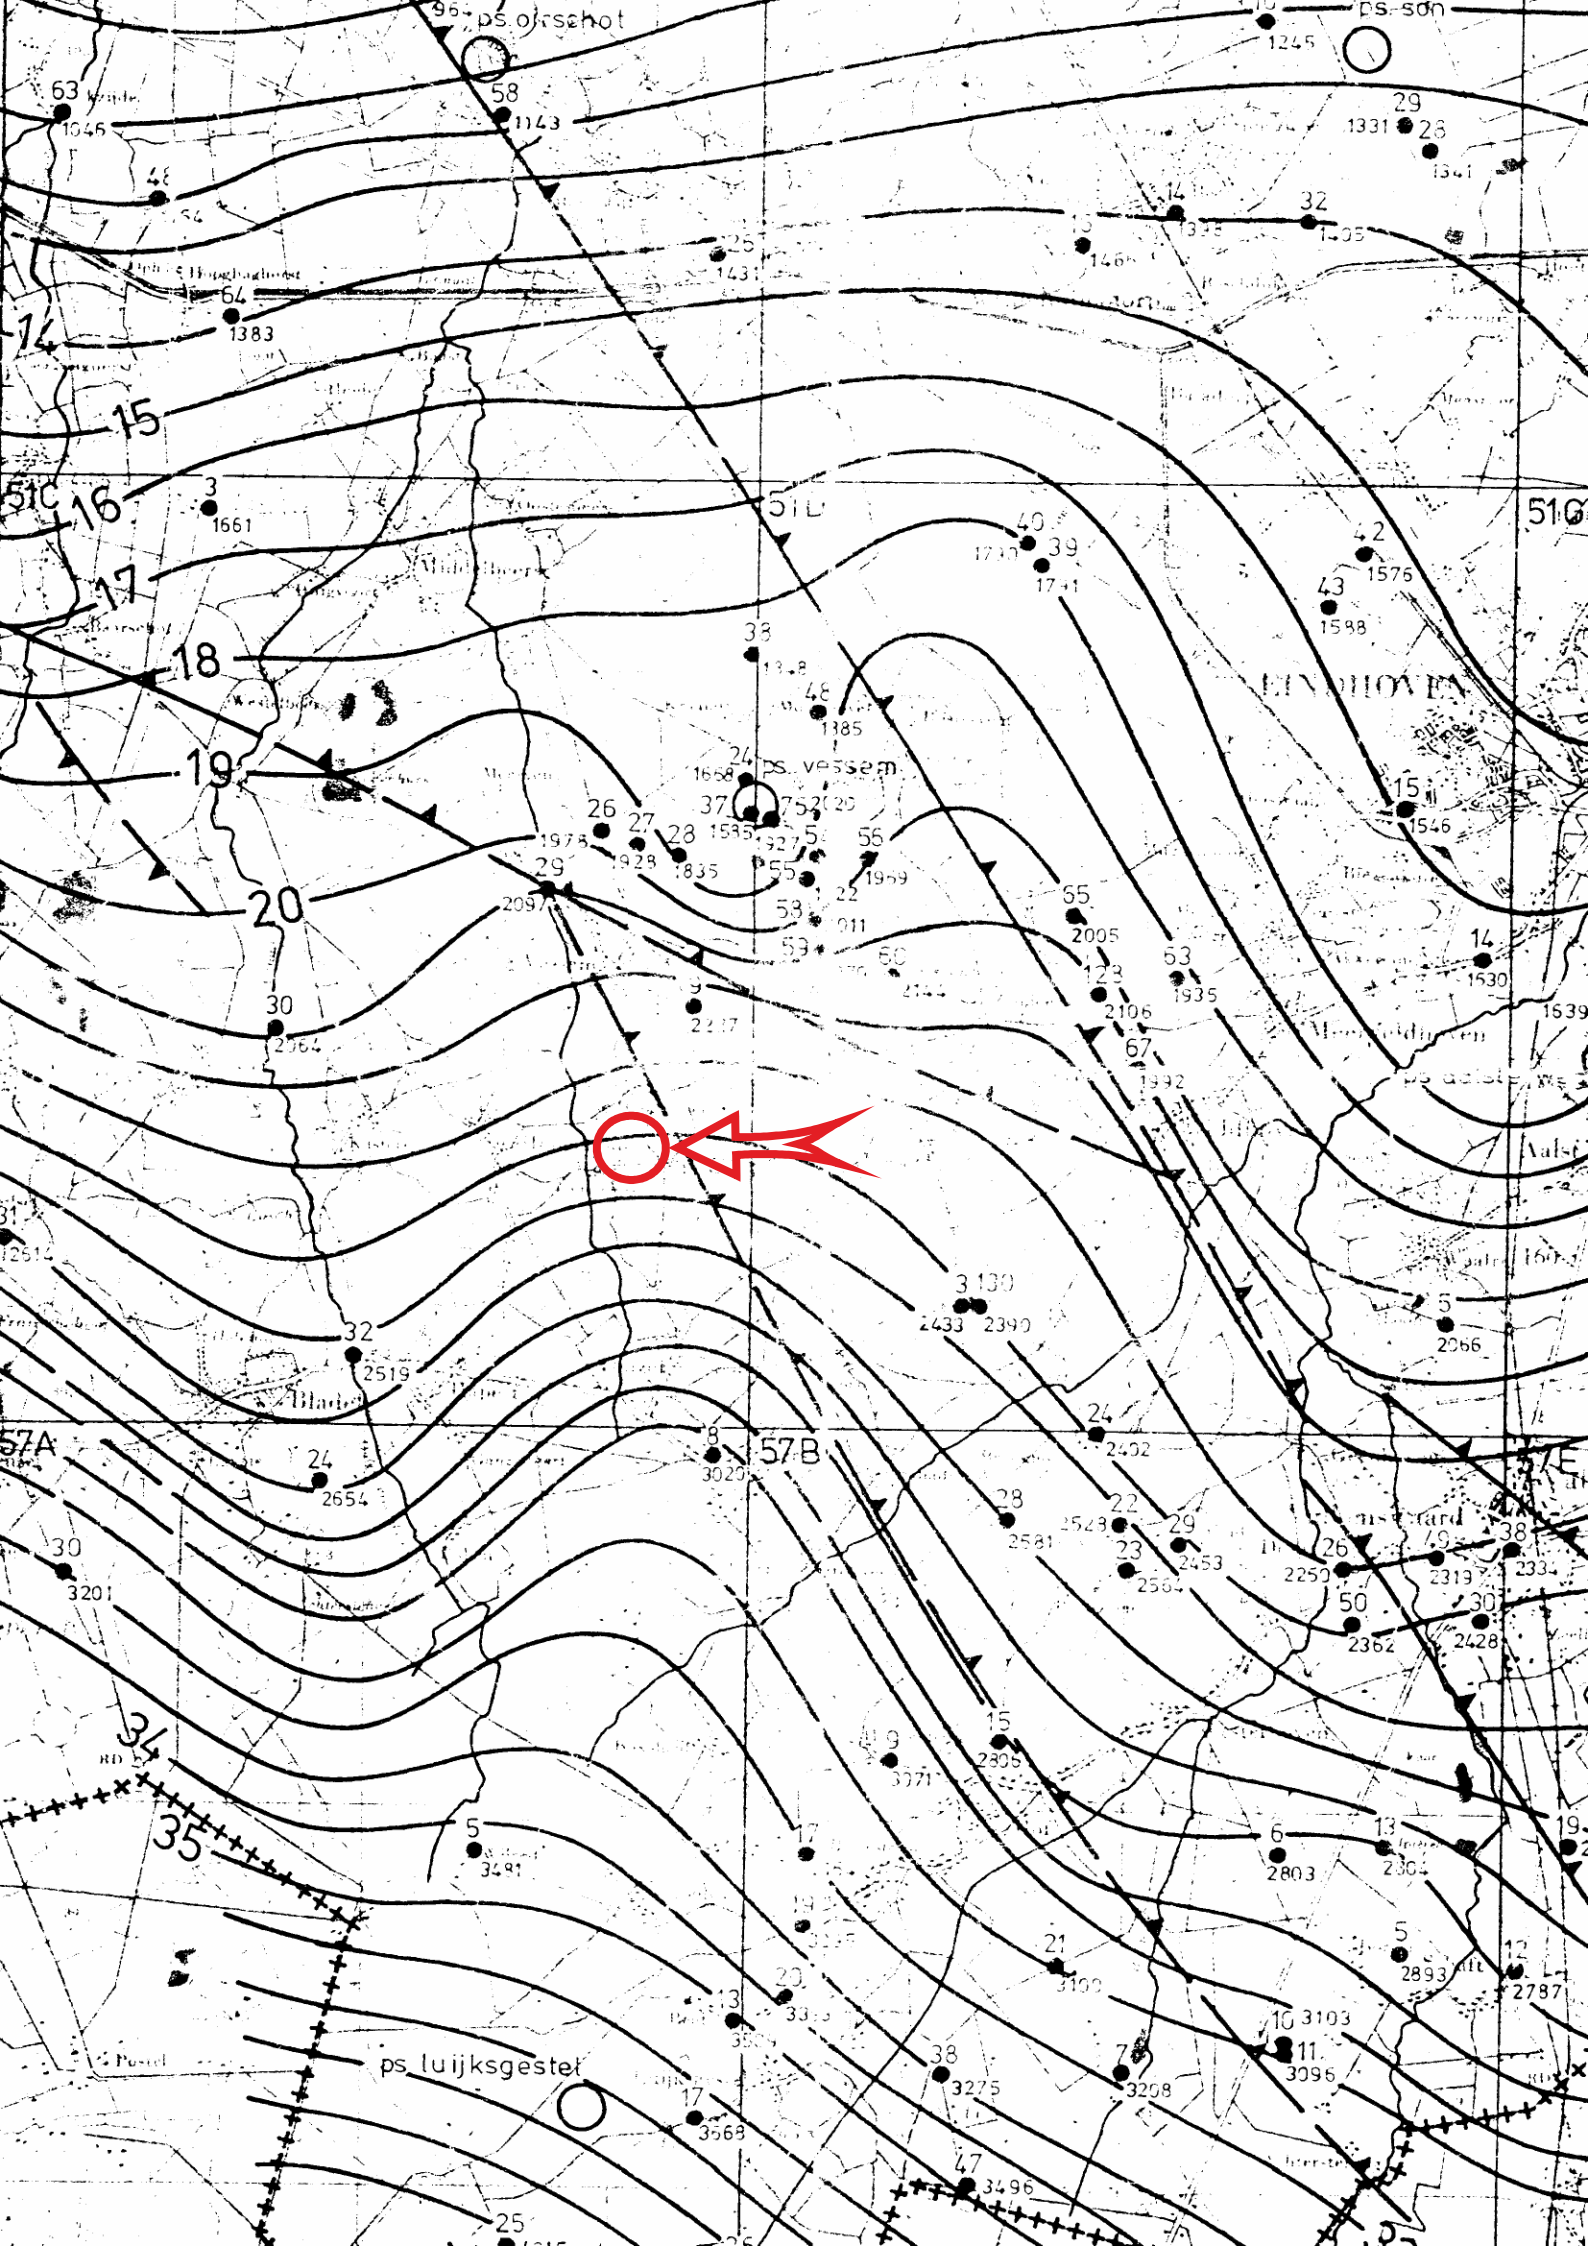
## **Bijlage 2 : Isohypsens**

De grondwaterspiegel van het freatische grondwater bevindt zich op ca. 24 meter boven NAP. De grondwaterstromingsrichting is noordelijk.

Deze gegevens zijn ontleend aan de door TNO samengestelde grondwaterkaart van Nederland (kaart 57 oost, kaartblad 57F). Op de tekening in bijlage 2 zijn de isohypsen van de omgeving van de onderzoekslocatie weergegeven.

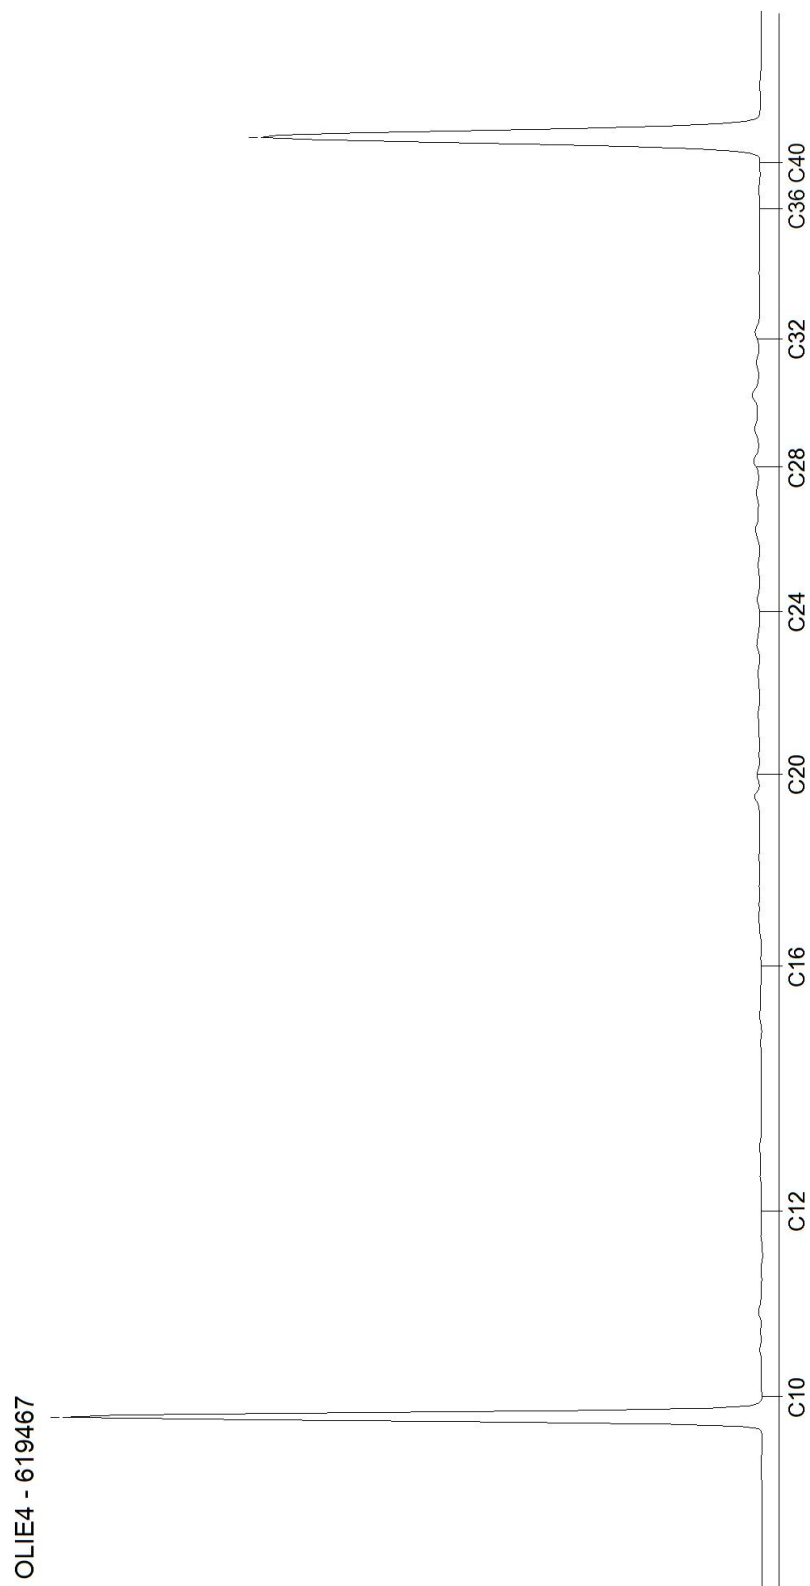
CHROMATOGRAM for Order No. 1068231, Analysis No. 619467, created at 03.08.2021 08:31:28

**Monster beschrijving: MIX(1.1 + 2.1 + 3.1 + 4.1 + 5.1 + 6.1 + 7.1 + 8.1)**

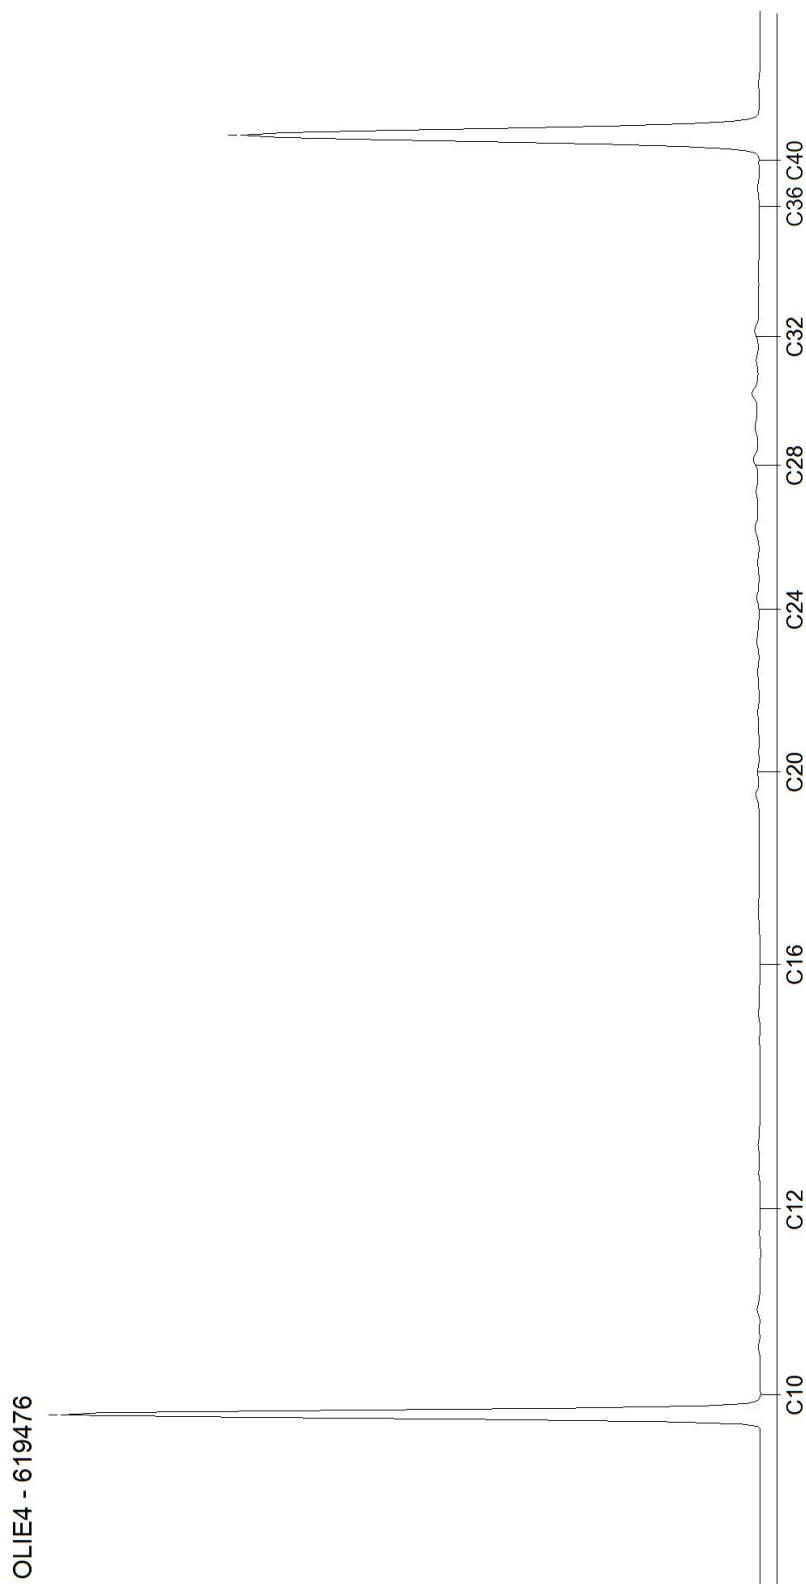
CHROMATOGRAM for Order No. 1068231, Analysis No. 619476, created at 03.08.2021 08:31:28

**Monster beschrijving: MIX(9.1 + 10.1 + 11.1 + 12.1 + 13.1 + 14.1 + 15.1 + 16.1)**

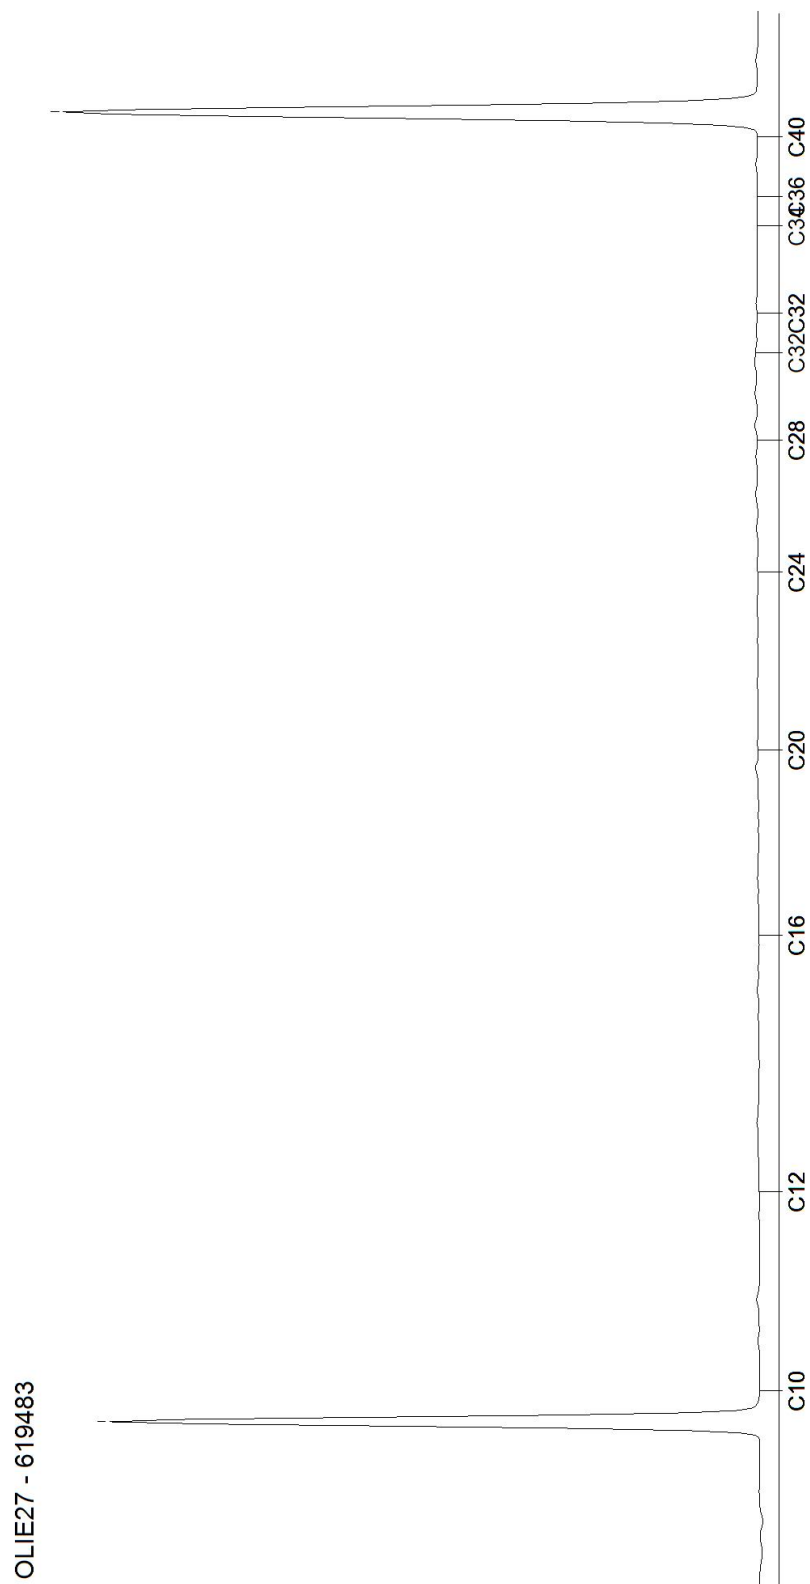
CHROMATOGRAM for Order No. 1068231, Analysis No. 619483, created at 03.08.2021 07:40:38

**Monster beschrijving: MIX(3.2 + 3.3 + 3.4 + 7.2 + 7.3 + 7.4)**

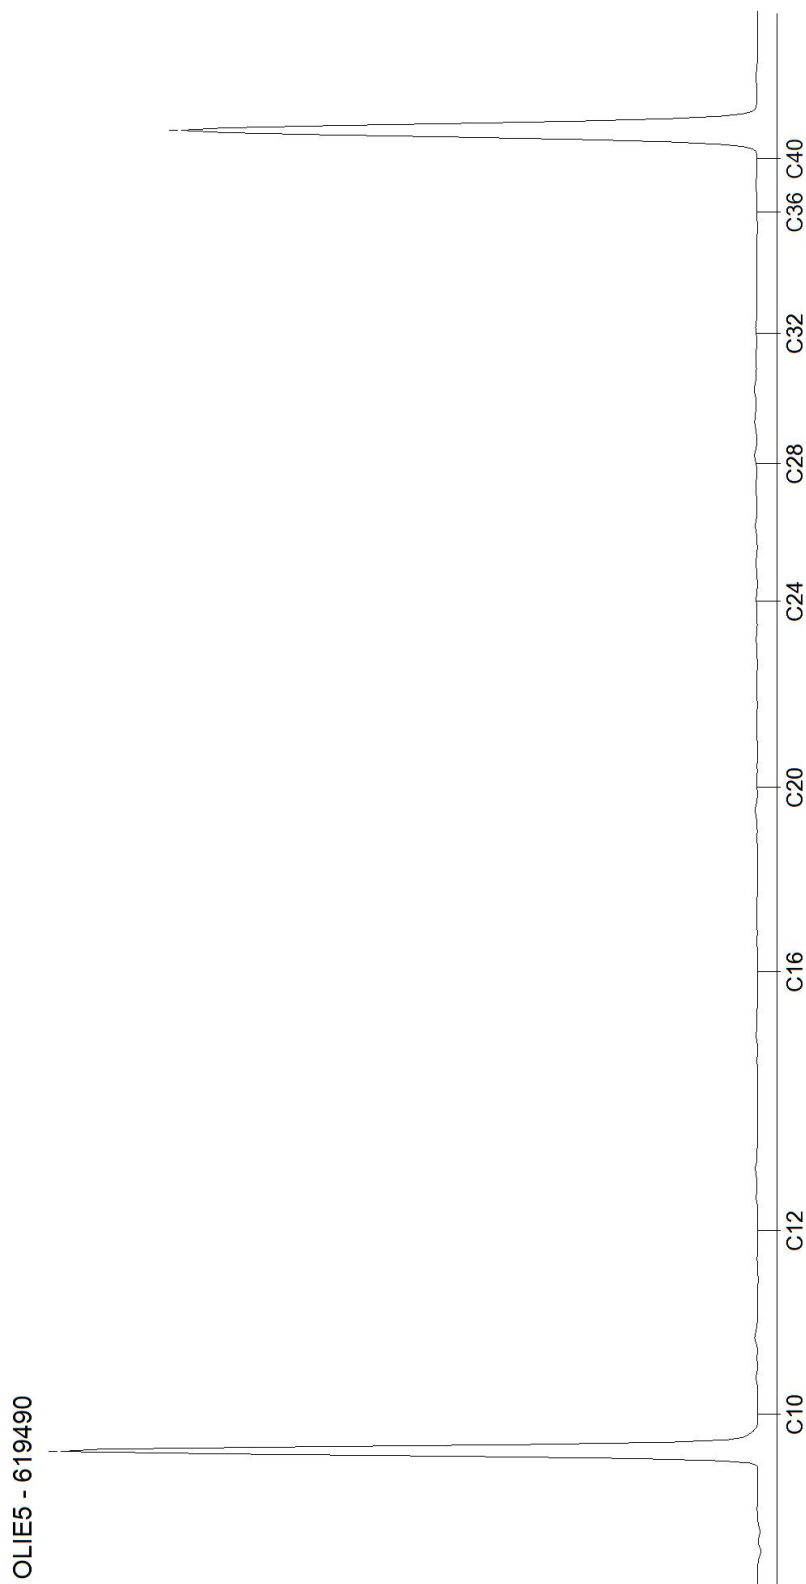
CHROMATOGRAM for Order No. 1068231, Analysis No. 619490, created at 03.08.2021 09:03:07

**Monster beschrijving: MIX(10.2 + 10.3 + 10.4 + 15.2 + 15.3 + 15.4)**

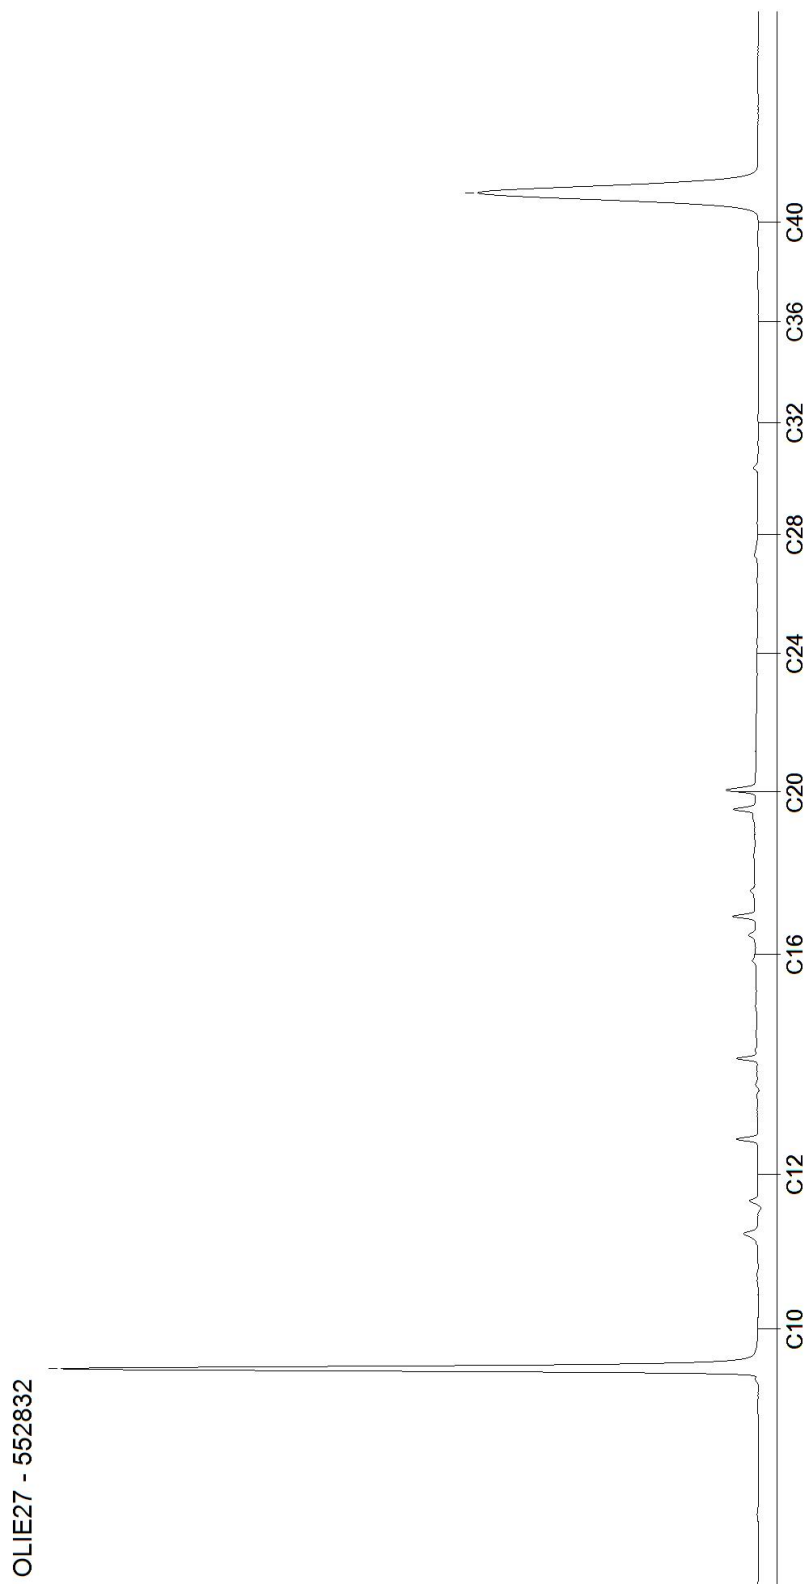
CHROMATOGRAM for Order No. 1055989, Analysis No. 552832, created at 22.06.2021 07:45:51

**Monster beschrijving: P1, grondwater**
