**verkennd bodemonderzoek**  
**Het Bosch 9 en 11 te Bladel**

*Projectnaam* Het Bosch 9 en 11 te Bladel  
*Projectnummer* B2996

*Aantal pagina's* 9 (exclusief bijlagen)  
*Datum* 2 juni 2022

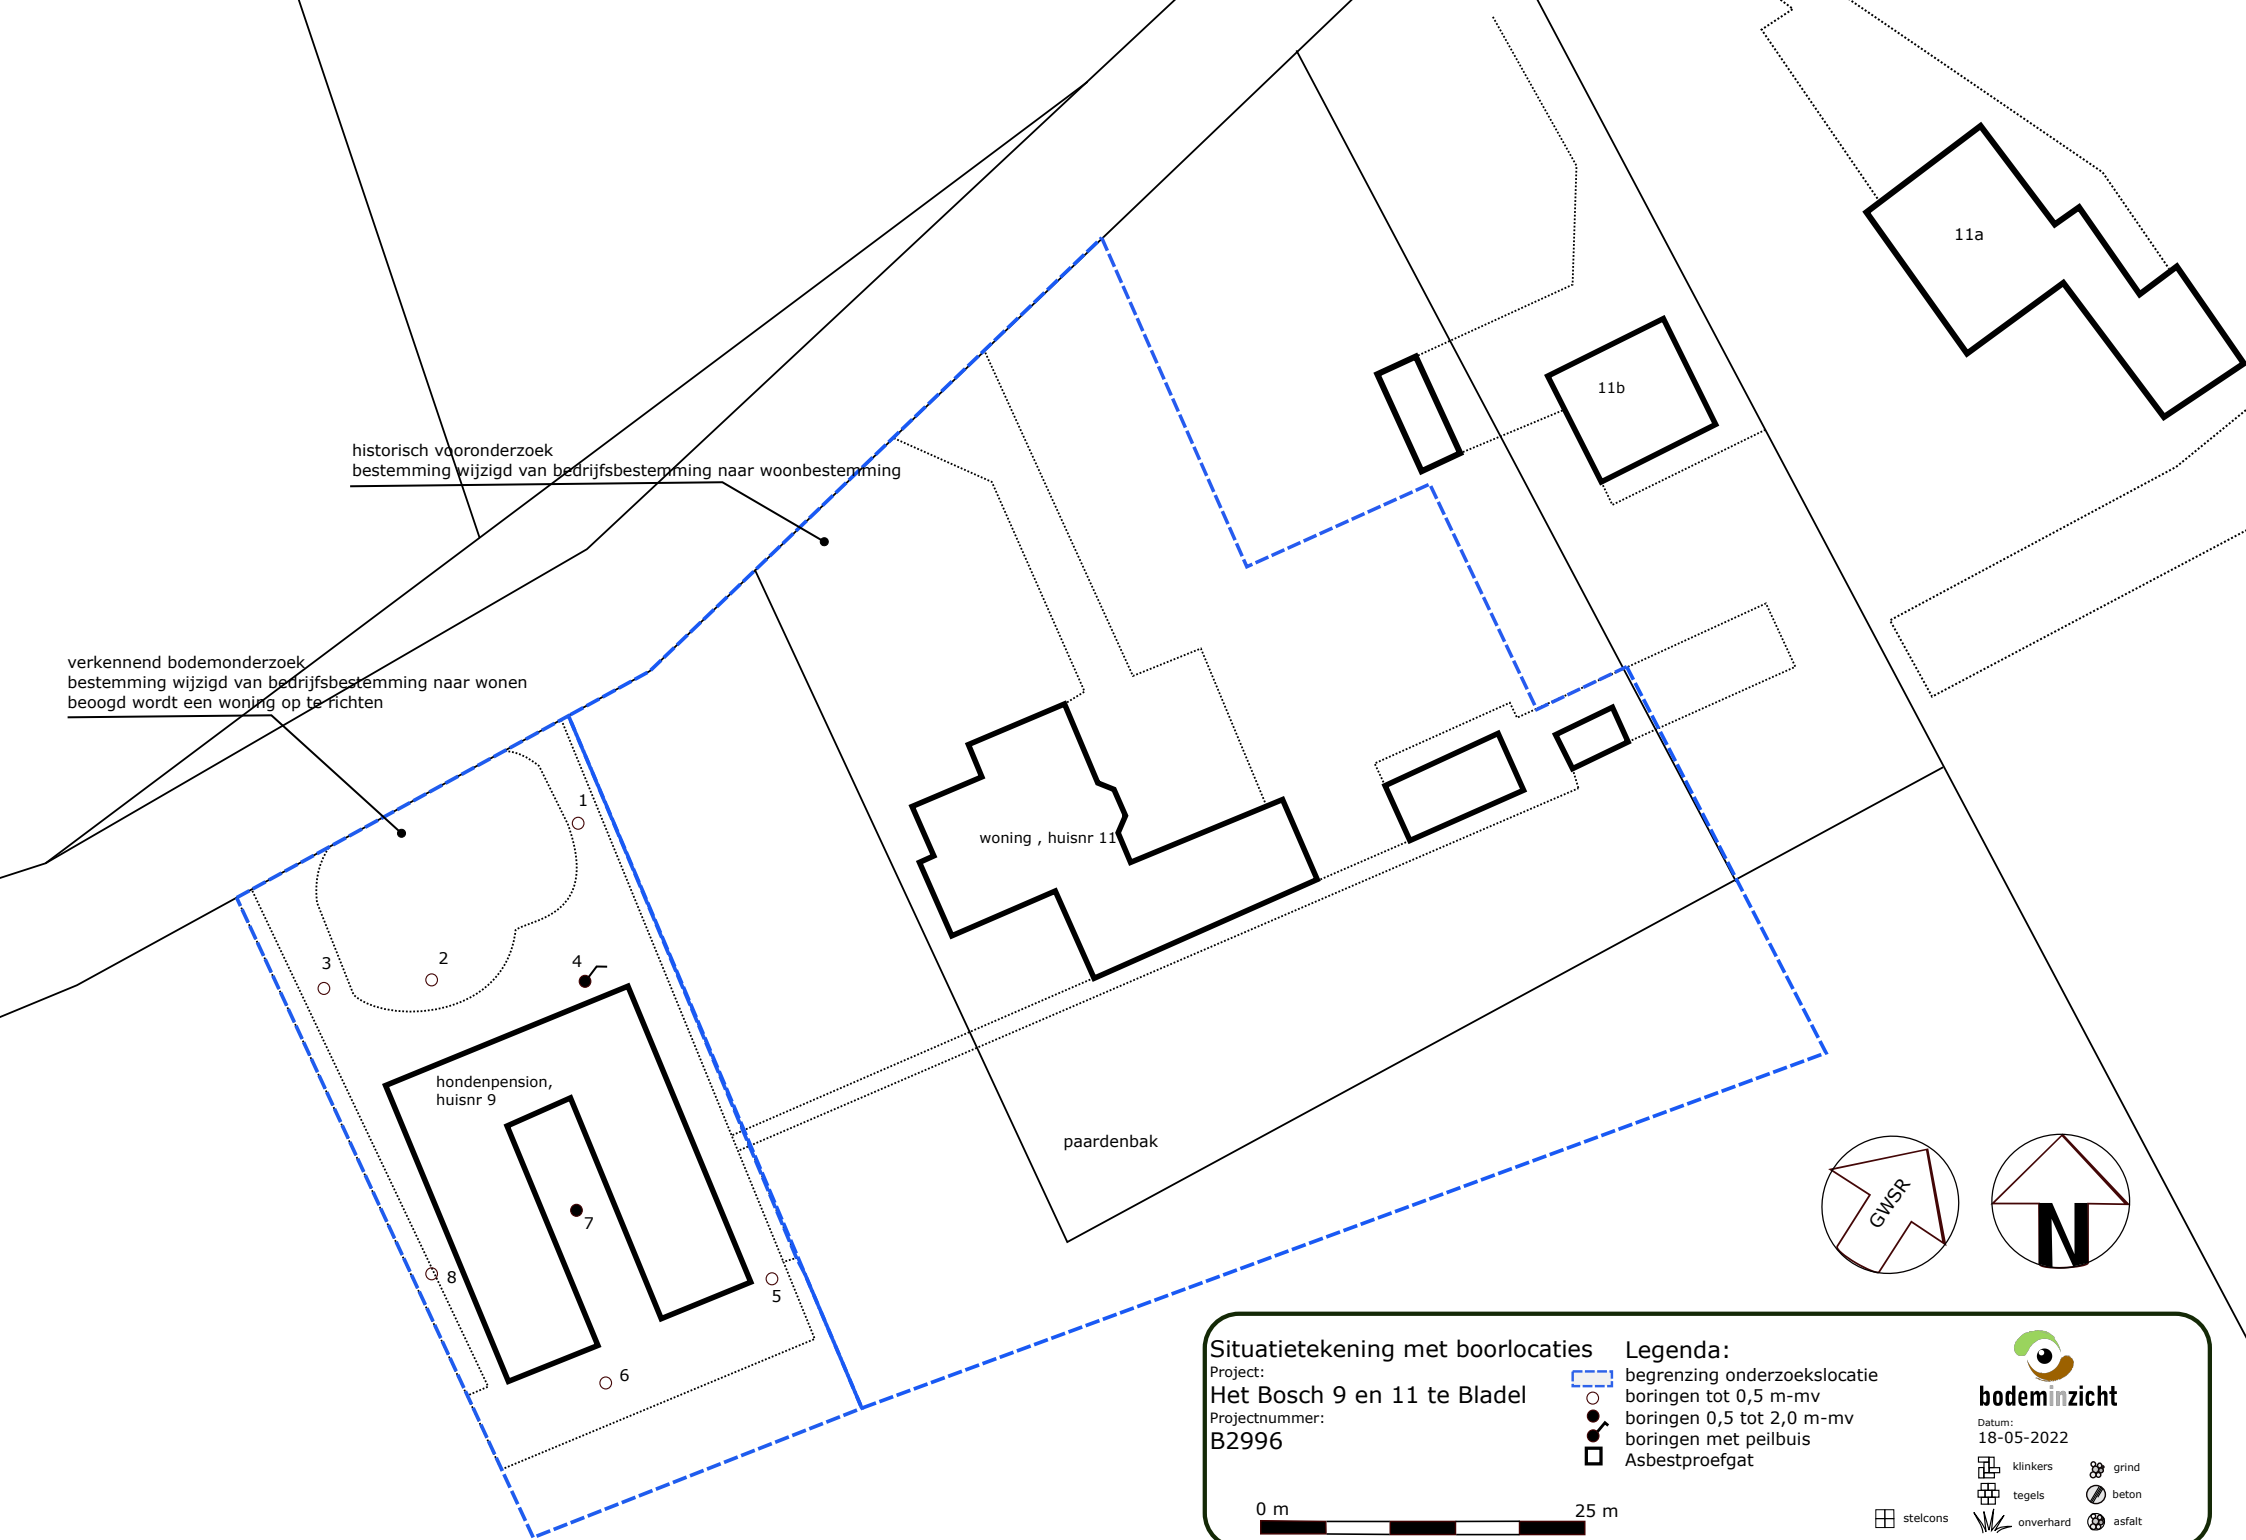
### Situatietekening met boorpunten

- In bijlage 2 is de plaats van de meetpunten in de situatietekening opgenomen.
- Voor de gedetailleerde boorprofielbeschrijvingen per boring wordt verwezen naar bijlage 3.
- In bijlage 6 zijn de veldwerkrapportages opgenomen

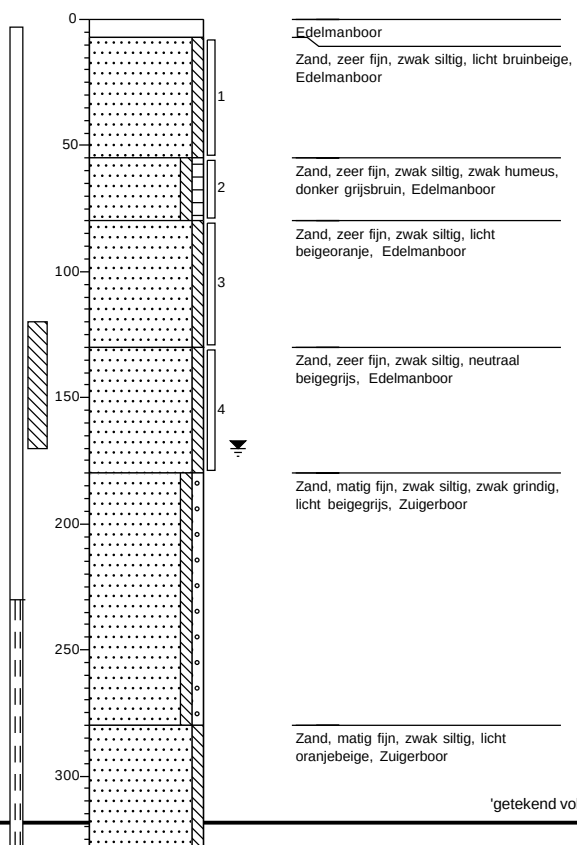
### Boring: 4

GWS: 170

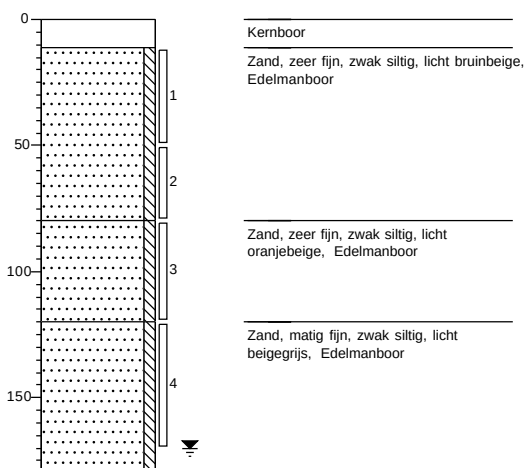
### Boring: 7

GWS: 170

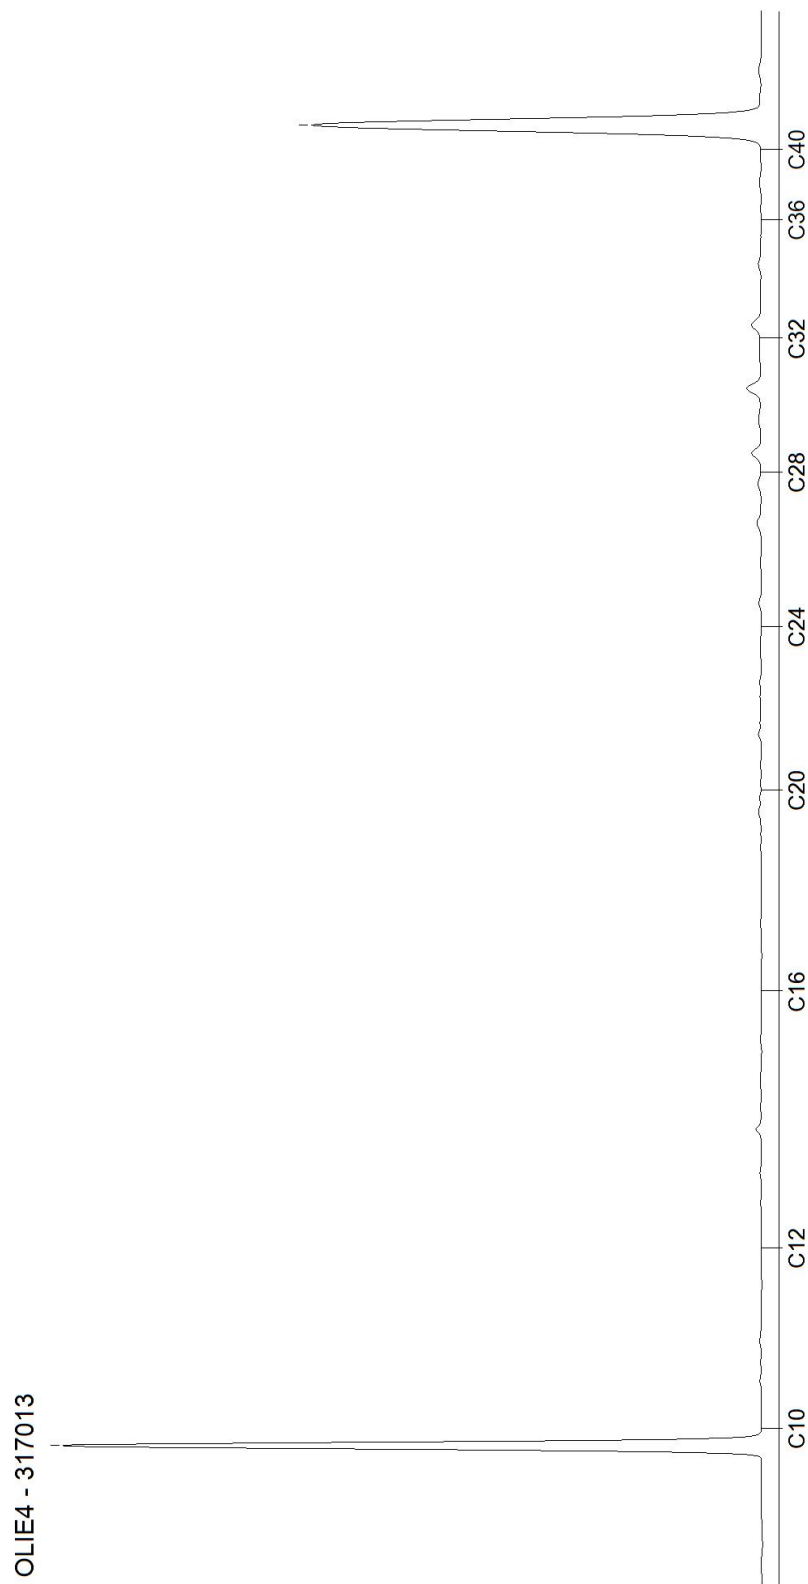
CHROMATOGRAM for Order No. 1156741, Analysis No. 317013, created at 19.05.2022 06:12:58

In mengmonsters BG1 en OG1 van visueel schone boven- en ondergrond zijn geen gehalten aan onderzochte stoffen gemeten boven de achtergrondwaarden.

**Monster beschrijving: BG1 1 (40-60) 2 (0-45) 3 (40-60) 4 (55-80) 6 (30-50) 8 (0-45)**

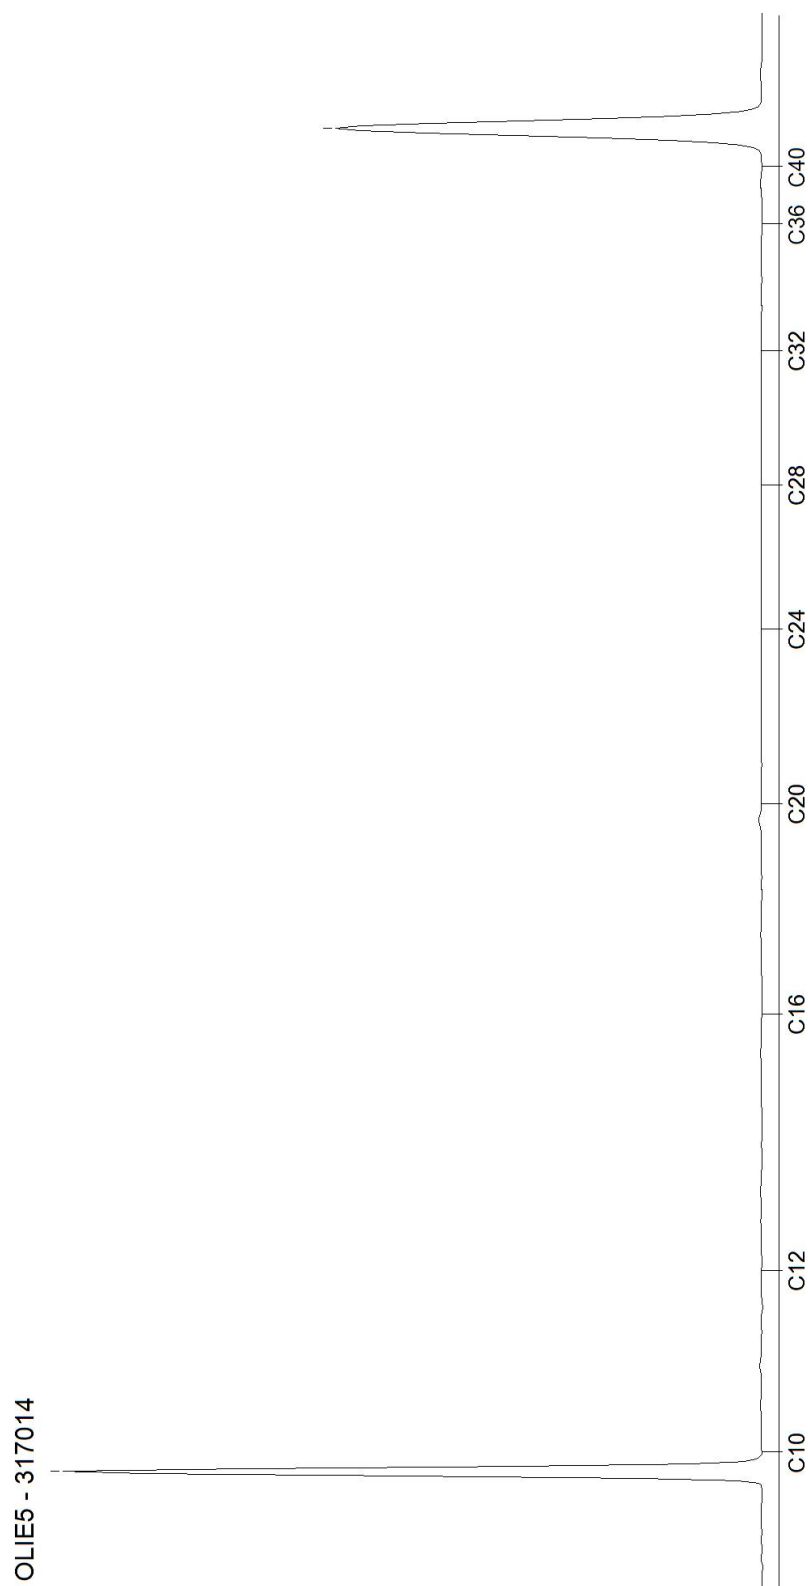
CHROMATOGRAM for Order No. 1156741, Analysis No. 317014, created at 19.05.2022 06:31:00

**Monster beschrijving: OG1 4 (80-130) 4 (130-180) 7 (50-80) 7 (80-120)**

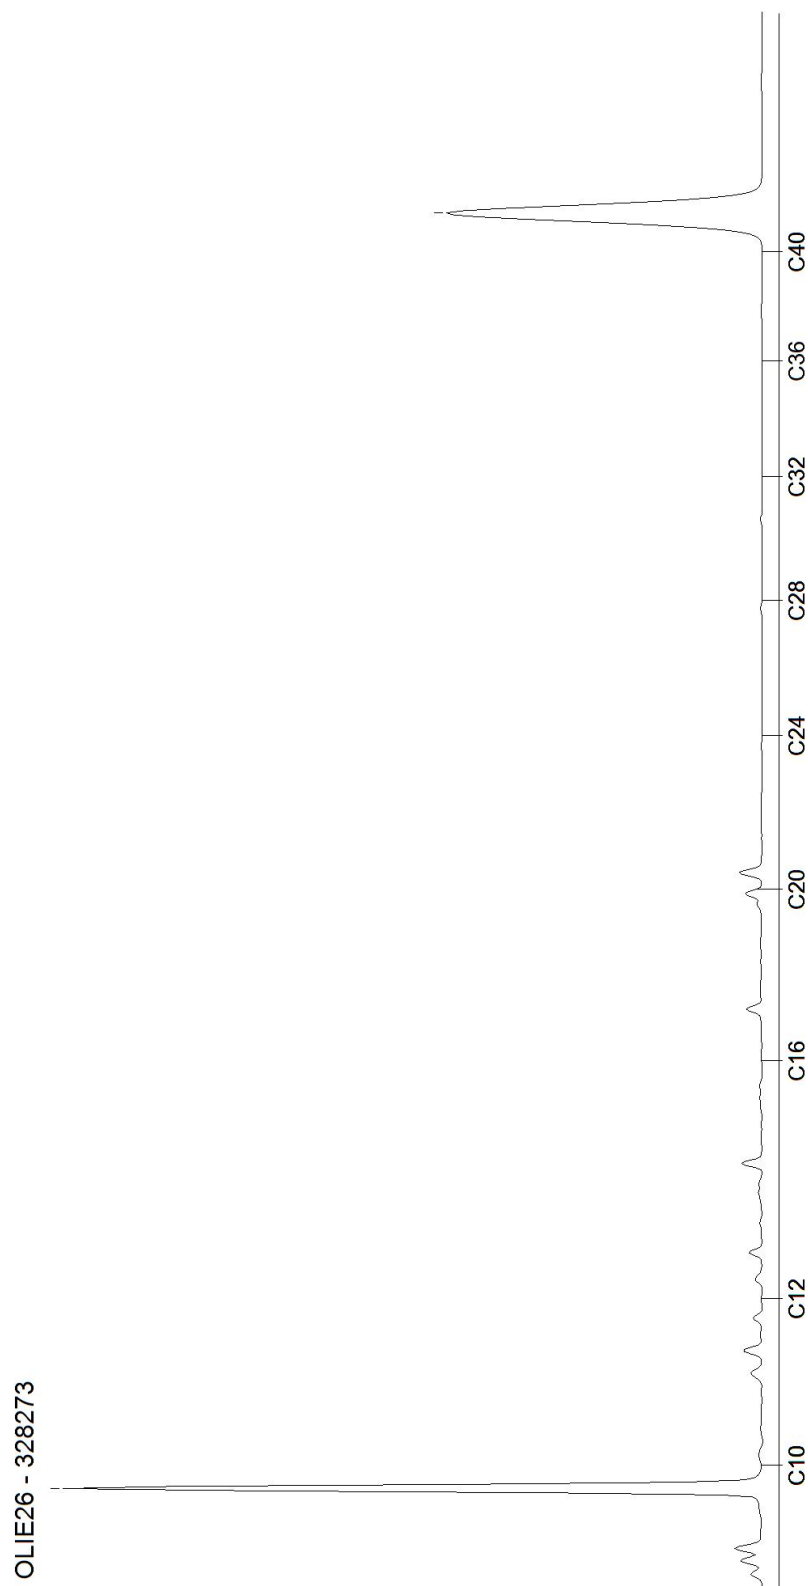
CHROMATOGRAM for Order No. 1158822, Analysis No. 328273, created at 24.05.2022 05:56:11

In het grondwater ter plaatse van peilbuis 4 is een gehalte aan barium gedetecteerd boven de streefwaarde. De verhoging aan barium is toe te schrijven aan een natuurlijk verhoogde achtergrondwaarde en vormt geen aanleiding voor nader onderzoek.

**Monster beschrijving: 4-1-1 4 (230-330)**
