Suzanne Meulenbroeks  
Het Bosch 11  
5531 PJ Bladel

**Datum:** 23 juni 2022

Rapportage vleermuis onderzoek en beoordeling locatie ten aanzien van andere soorten, Het Bosch 9-11, te Bladel  
(ons kenmerk: 21-963)

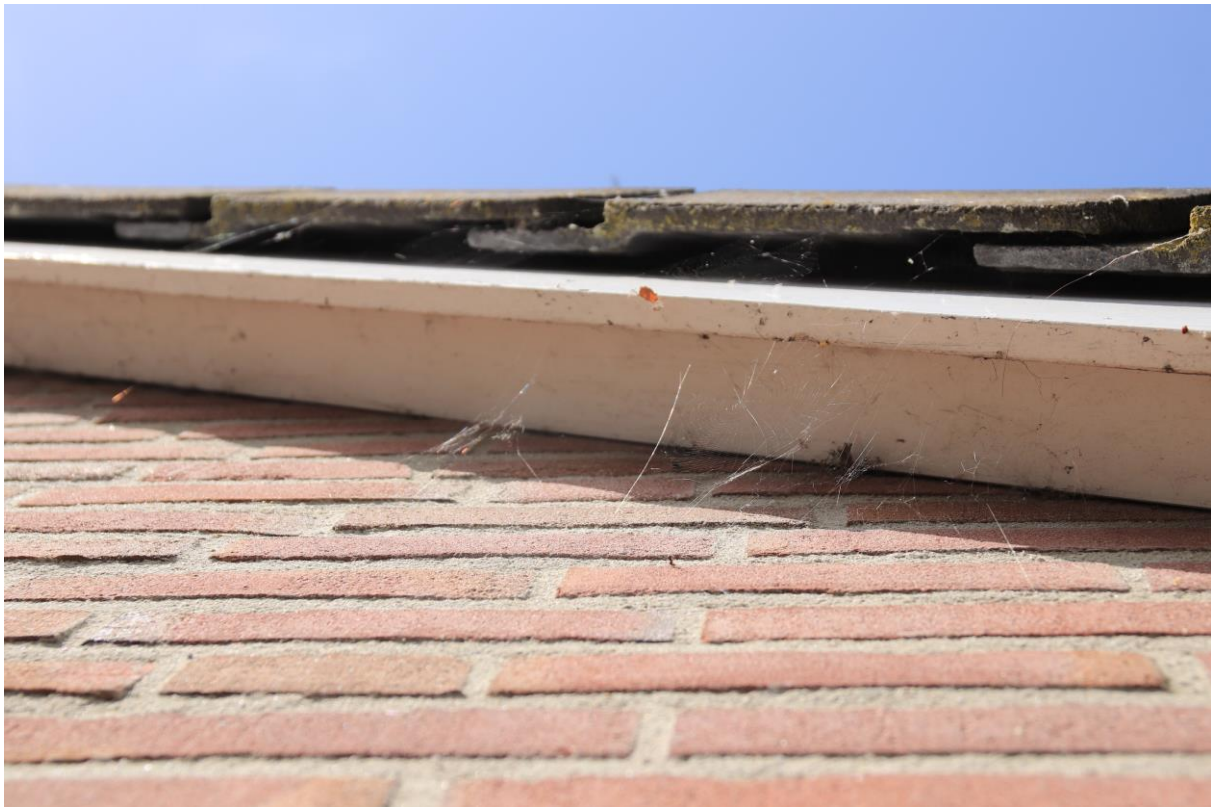
Het gebouw is aan alle kapse en alle zijgevels voorzien van een zeer gladde trespaplaat en/of een gladde houten plankconstructie. De dakpannen aan de kopgevels vallen ongeveer 4cm over deze platen heen, waardoor er een zeer ongunstige invliegopening ontstaan is. De trespaplaat is namelijk erg glad, te glad voor vleermuizen om omhoog te kruipen. Voorts is het aanwezige plaatwerk zeer strak gemonteerd. Zeker op de kopgevels is nergens plek voor vleermuizen om onder het plaatwerk te kruipen om daar te kunnen hangen.

*Het plaatwerk zit zeer strak tegen de muur en er zit nagenoeg overal spinnenweb*

Daarnaast is gebleken dat er ter plekke van nagenoeg overal spinnenrag aanwezig is onder de dakpannen, het plaatwerk (daar waar ruimte is). Ook spinnenrag is een kenmerk voor een ongeschikte plaats voor vleermuizen. Vleermuizen zijn propere dieren die geen tijd en energie moeten steken in het steeds verwijderen van spinnenrag van hun vacht.

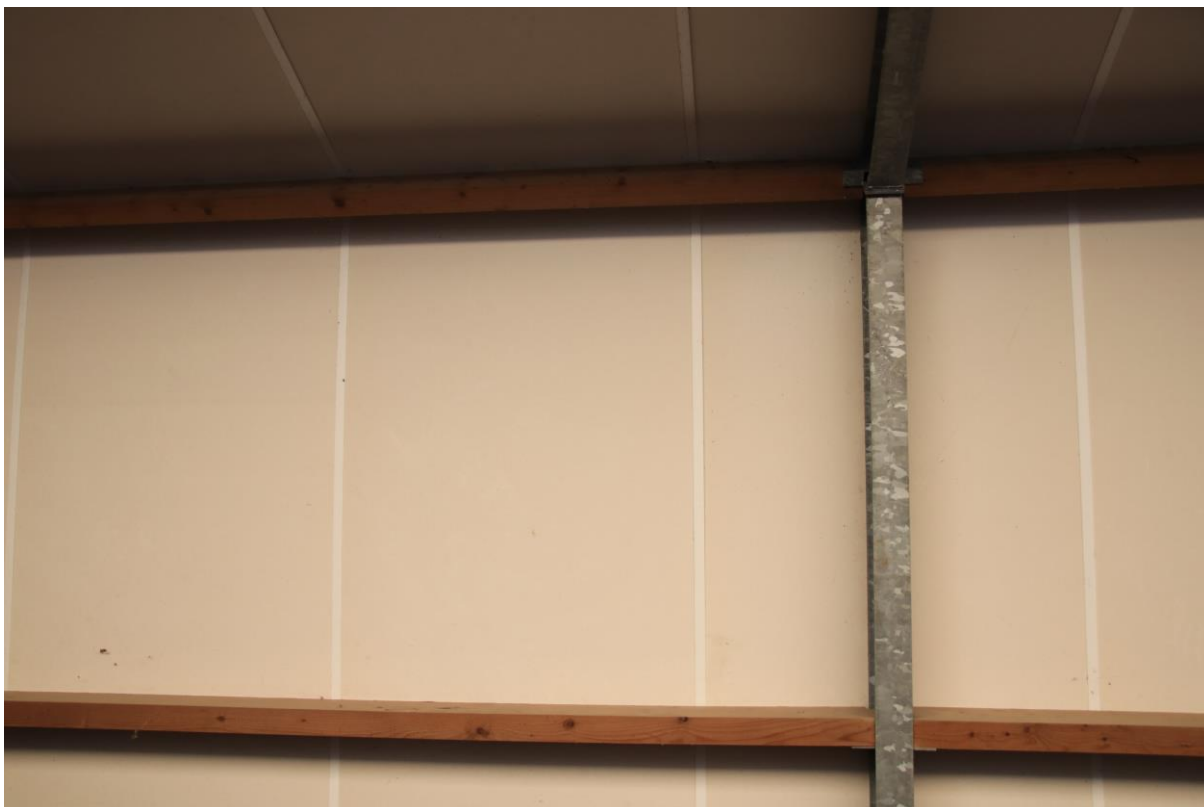
Op het 'binnenplein' van het gebouw is sprake van een open dakconstructie, welke mogelijk ooit als opslag dienstgedaan heeft. Dit deel is eveneens geheel ongeschikt om aan te hangen. De dakplaten zijn eveneens glad en vanwege de open structuur is hier geen sprake van een constante temperatuur wat onontbeerlijk is in een vaste rust- en verblijfplaats van vleermuizen.

*Open dakconstructie op het binnenplein van de bebouwing. De planten zijn erg glad en ook de houten blaken hebben weinig houvast*
