# St. Severinuskerk e.o., Kerkstraat 1-3 Hapert

CULTUURHISTORISCHE WAARDESTELLING EN TRANSFORMATIERUIMTE

Nijmegen, 24 augustus 2016

Van Meijel – adviseurs in cultuurhistorie, Nijmegen

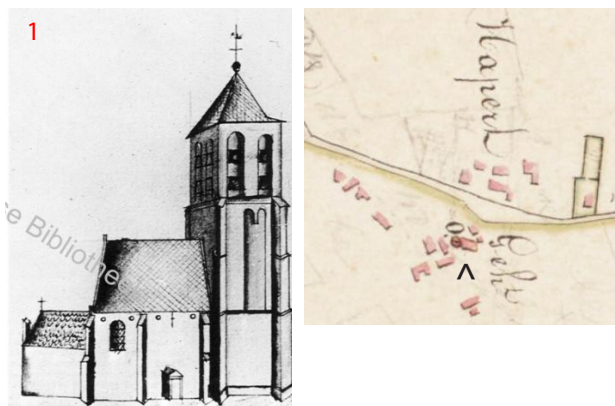
Pentekening uit 1788 van de middeleeuwse Severinuskkerk (bron: uitgeverij Europese Bibliotheek).

NB. Ter oriëntatie zijn de opeenvolgende kerklocaties gemarkeerd in geel (middeleeuwse kerk, foto 1 p.8), in blauw (19de eeuwse kerk, foto 2 p.8) en in rood (huidige kerk, foto 3 p.8).

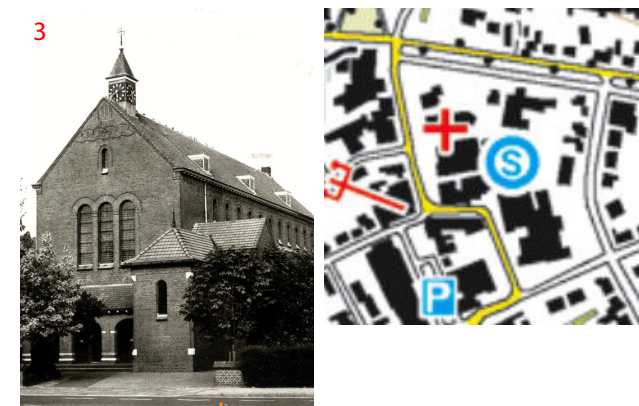
Foto uit de jaren zeventig van de kerk die in 1922-1923 is gebouwd (bron: beeldbank RHCE).

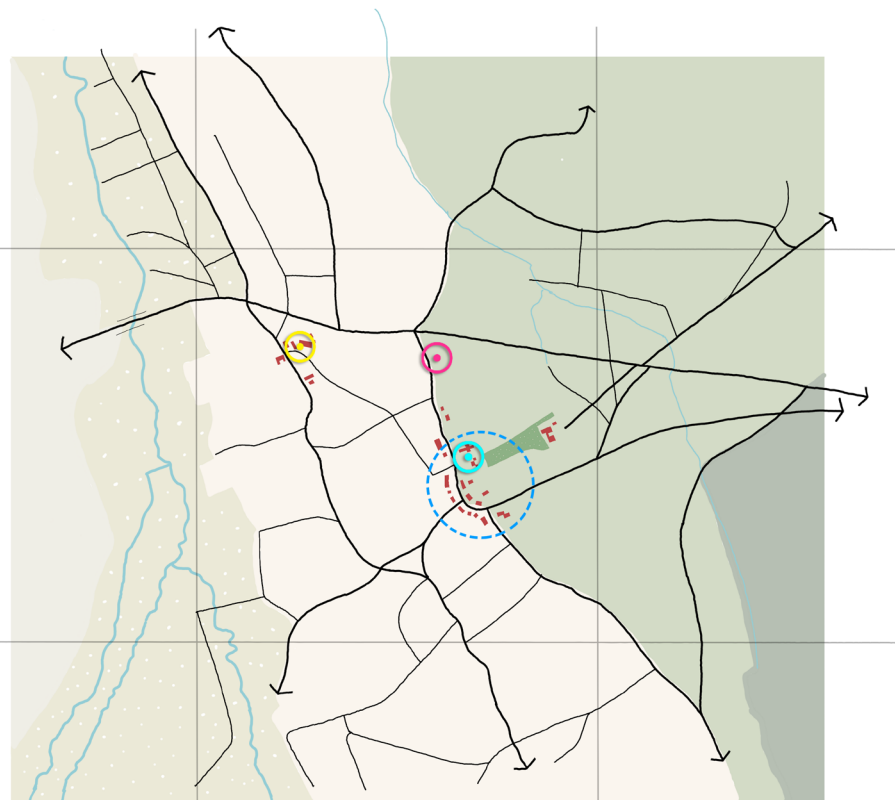
### Gehucht

Hapert omstreeks 1900. Het dorp ligt op een smalle zandrug tussen twee beken. Deze parallel lopende landschappelijke eenheden zijn bepalend voor het wegenpatroon: evenwijdig daaraan of haaks daarop. De blauw omcirkelde dorpskern met de molen, de kerk en 't Kasteeltje heeft zich inmiddels genesteld op de overgang van hoog en droog naar laag en nat; rond de knoop van de huidige Molenstraat, Kerkstraat, Nieuwstraat en Ganzestraat.

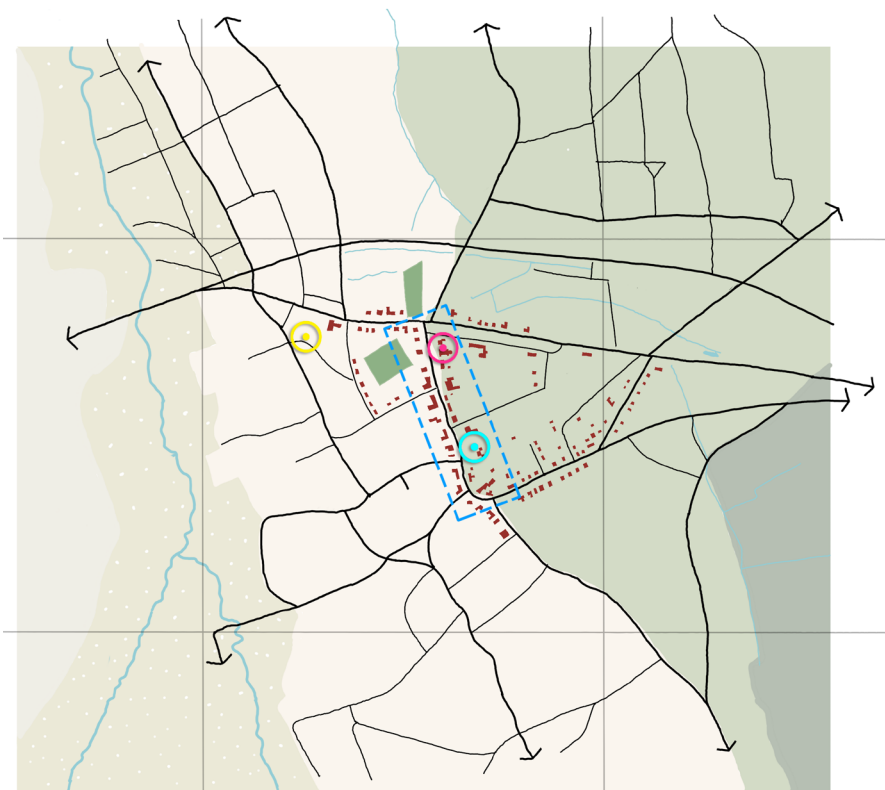
### Lint

Hapert omstreeks 1950. Het dorp heeft zich inmiddels ontwikkeld tot een lintvormige structuur waarbij de Kerkstraat als ruggengraat fungeert. Aan de oostzijde van deze straat strekt zich een langgerekt katholiek parochiecomplex uit: van nieuwe pastorie in het noorden (Kerkstraat 1) tot oude pastorie in het zuiden (Kerkstraat 31). De 'kop' hiervan aan de kruising met de Provincialeweg wordt gedomineerd door het kerkgebouw. In de oksels van de linten worden de eerste koppelstukjes gemaakt: verbindingstraatjes als voorzichtige start van een verdichtingsproces.

NB. Ter oriëntatie zijn de opeenvolgende kerklocaties gemarkeerd in geel (middeleeuwse kerk, foto 1 p.8), in blauw (19de eeuwse kerk, foto 2 p.8) en in rood (huidige kerk, foto 3 p.8).

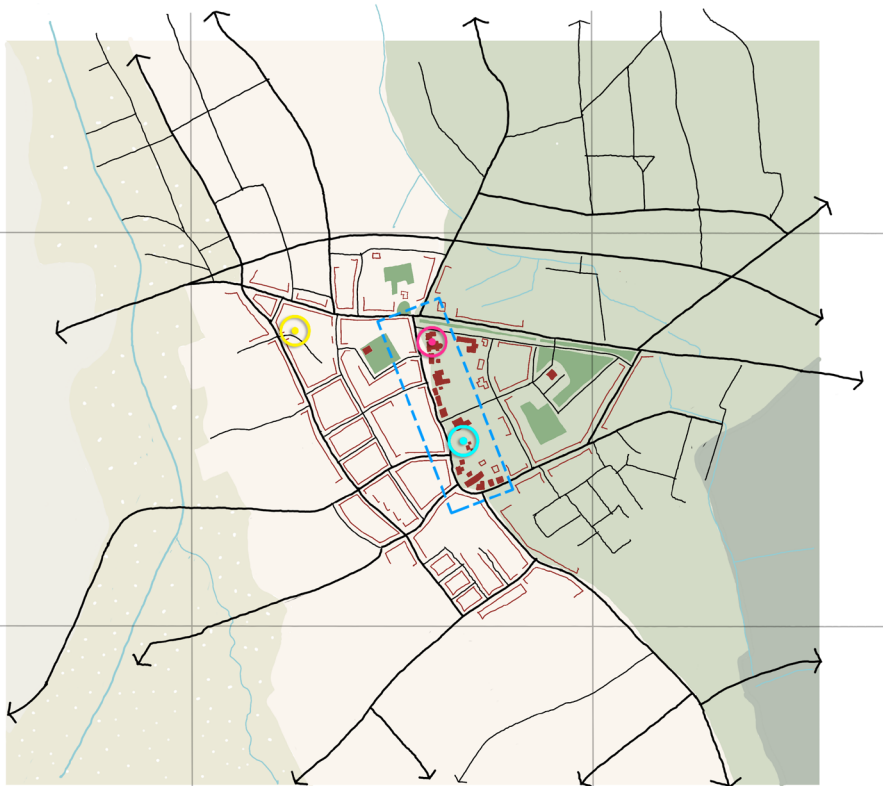
### Komvorming

Hapert omstreeks 1980. De komvorming is inmiddels in volle gang met woonbuurtjes in blokverkeveling aan alle zijden van het historische lint. De positie van de kerk blijft onverminderd markant en dominant. Aan de noordzijde vormt aanvankelijk de Oude Provincialeweg de dorpsgrens, maar deze schuift later op naar de nieuwe Provincialeweg. Aan de oostzijde ontstaat een nieuw brandpunt in het dorp met de bouw van een gemeentehuis op het terrein van het gesloopte Kasteeltje (foto's 13-15 op p.13)..

NB. Ter oriëntatie zijn de opeenvolgende kerklocaties gemarkeerd in geel (middeleeuwse kerk, foto 1 p.8), in blauw (19de eeuwse kerk, foto 2 p.8) en in rood (huidige kerk, foto 3 p.8).

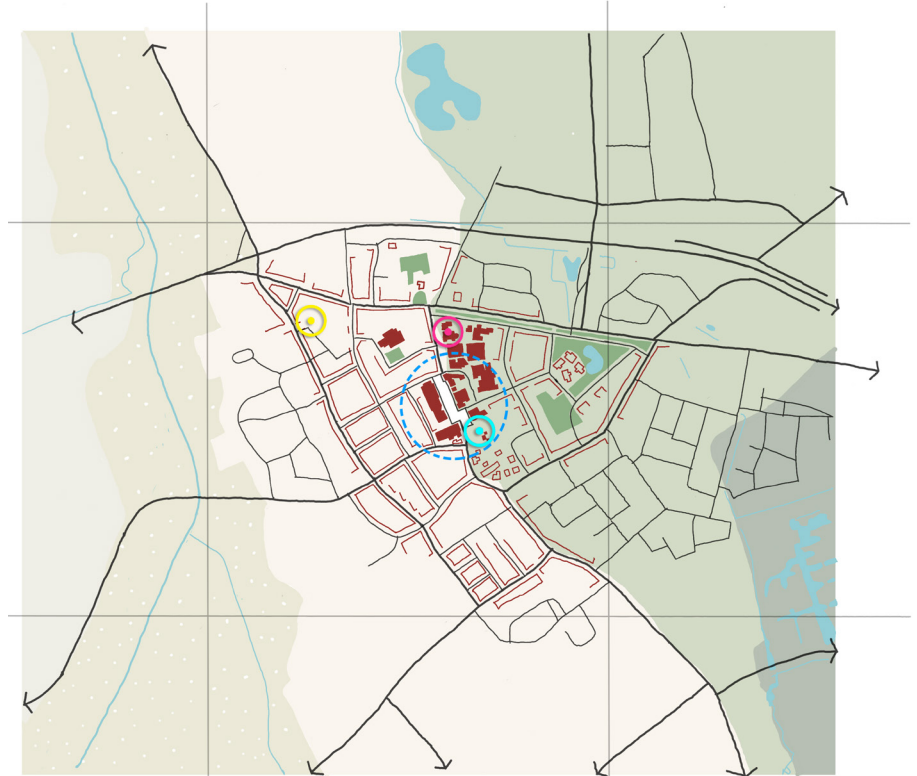
### Centrumontwikkeling

Hapert omstreeks 2000. Door de introductie van de Markt met winkelvoorzieningen en appartementen komt er opnieuw een ruimtelijk en functioneel knooppunt bij in het dorp. De *bypass* van de Kerkstraat en het 'knijpen' van de bebouwing op de kop van de Markt onderbreekt de rechtlijnige continuïteit van de Kerkstraat als historische structuurlijn, waardoor de positie van de kerk ten opzichte van het (commerciële) dorps hart excentrischer is geworden.

NB. Ter oriëntatie zijn de opeenvolgende kerklocaties gemarkeerd in geel (middeleeuwse kerk, foto 1 p.8), in blauw (19de eeuwse kerk, foto 2 p.8) en in rood (huidige kerk, foto 3 p.8).

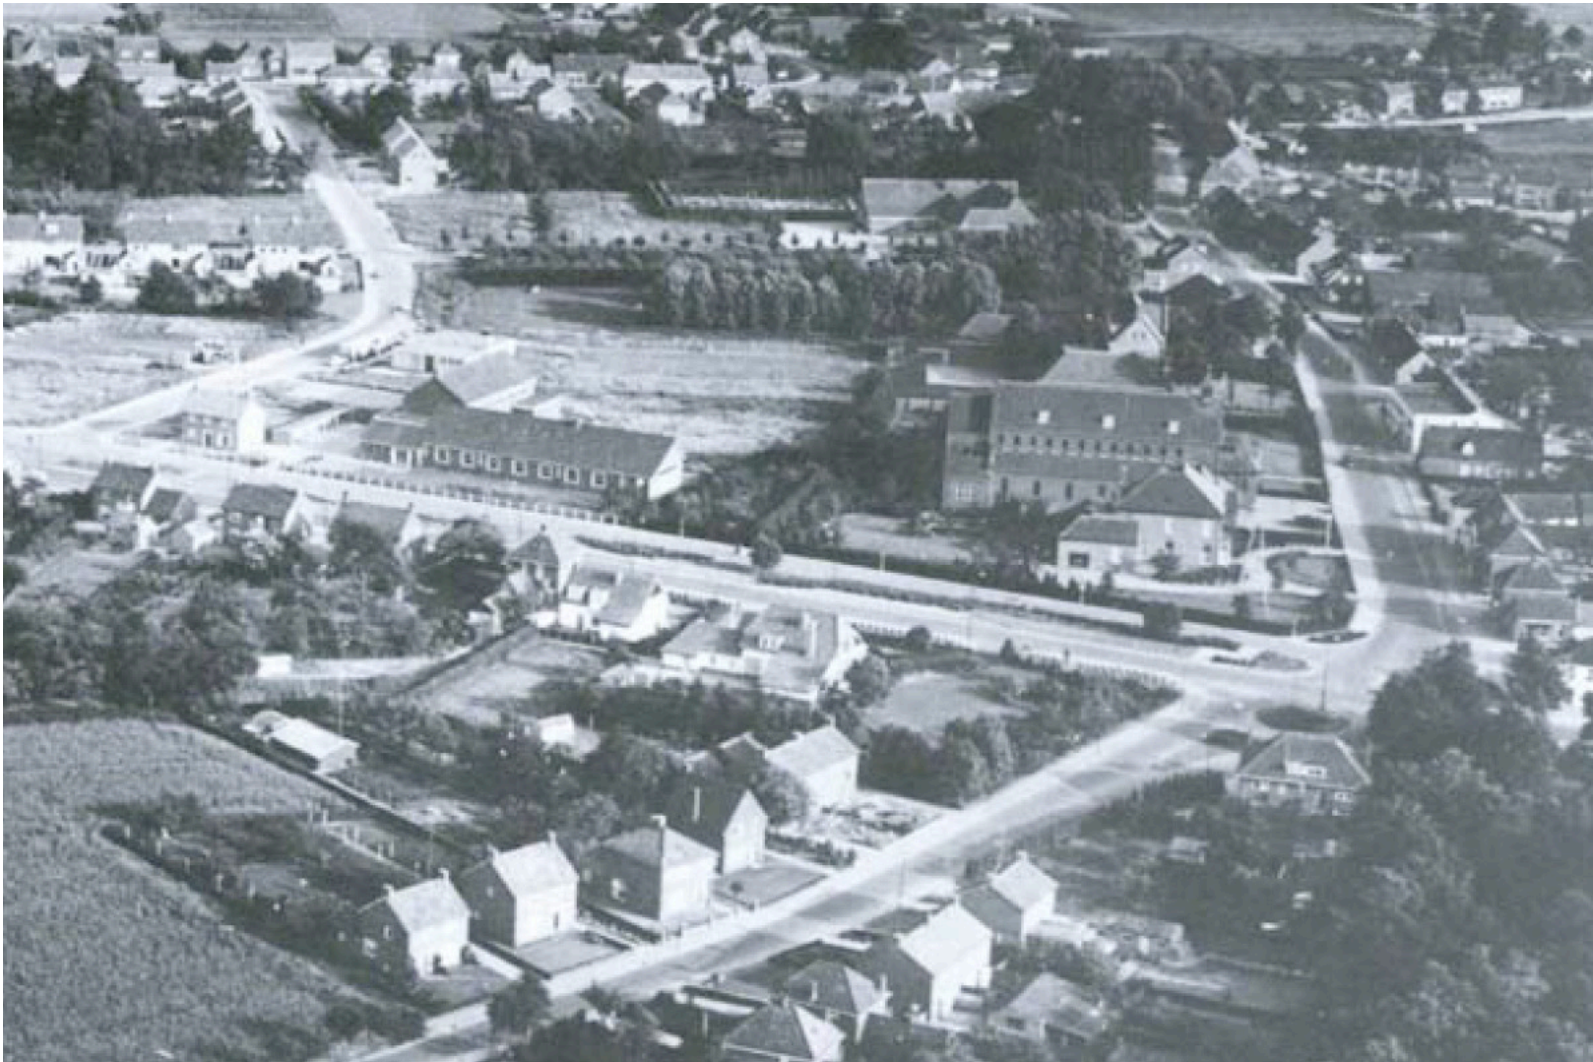
Luchtfoto van Hapert in zuidelijke richting genomen in de jaren vijftig. Achter de lintbebouwing van de Kerkstraat is de Bernhardstraat aangelegd en verrijst de eerste bebouwing (bron: rapport Architecten EN | EN).

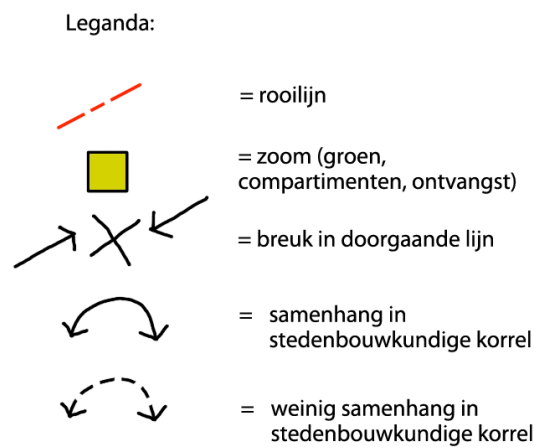
Analytische typering van het ensemble op stedenbouwkundig niveau.

Het schaalniveau van het ensemble bestaat uit het bouwveld binnen de begrenzing van de Oude Provincialeweg (noorden), Bernhardstraat (oosten), Julianalaan (zuiden) en Kerkstraat (westen). Vanouds bestond dit terrein grotendeels uit agrarische velden en achtertuinen die hoorden bij de bebouwing aan de Kerkstraat. Die lintbebouwing aan de oostzijde van de Kerkstraat werd decennialang gevormd door onderdelen van het rooms-katholieke parochiecomplex: de pastorie annex parochiekerk (zie volgende paragraaf), het klooster en de meisjesschool. Het 'Mariagesticht' van de Dochters van O.L.Vr. van het H. Hart werd in 1930 gebouwd en bleef tot 1967 als zusterklooster in gebruik. De zusters hielden zich bezig met wijkverpleging en onderwezen meisjes in de belendende Mariaschool die eveneens in de jaren dertig werd gebouwd. Deze twee gebouwen maakten aan het einde van de twintigste eeuw plaats voor een nieuwbouw van de Rabobank (sinds 2014 dagbestedingscentrum 'Bij Ons') en seniorencomplex 'De Kloostertuin'. De nieuwbouw staat in de oude rooilijn en refereert qua bouwvolume aan de gesloopte oudbouw. De omheinde strook voorlangs bleef, maar kreeg een steniger invulling met parkeervoorzieningen. Ook de karakteristieke oriëntatie op de Kerkstraat veranderde bij 'De Kloostertuin' die de entree heeft aan de *bypass* van de Kerkstraat, die het gevolg was van de aanleg van de Markt in 1995. Van een vooroorlogs bouwveld met een duidelijk georiënteerde voorkant van lintbebouwing aan de Kerkstraat en een onbebouwde groene achterkant, evolueerde het bouwveld na de Tweede Wereldoorlog tot een volledig bebouwd veld met oriëntaties en adresseringen aan alle vier zijden. Het grootste deel werd ingevuld met schoolgebouwen: de protestantse basisschool aan de Oude

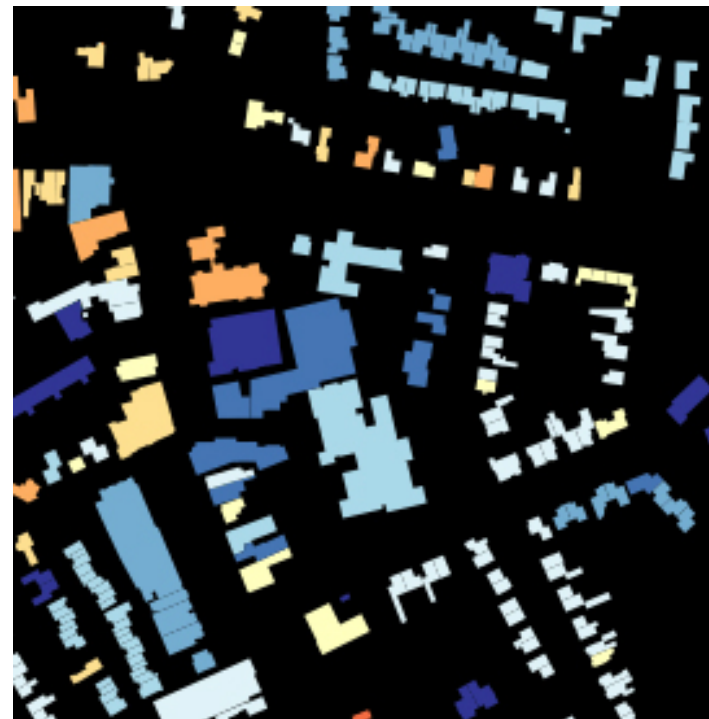
Bouwjaren van de bebouwing in het onderzoeksgebied gebaseerd op BAG gegevens.

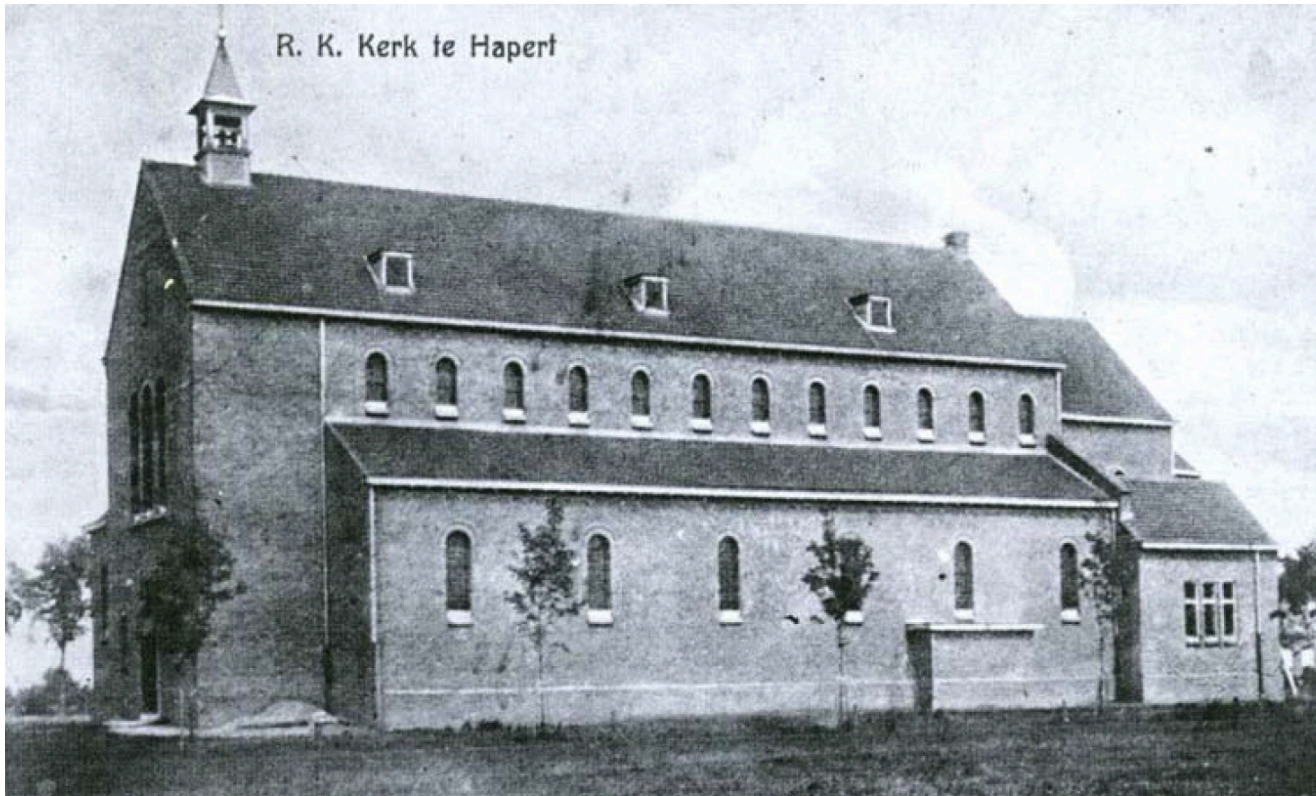
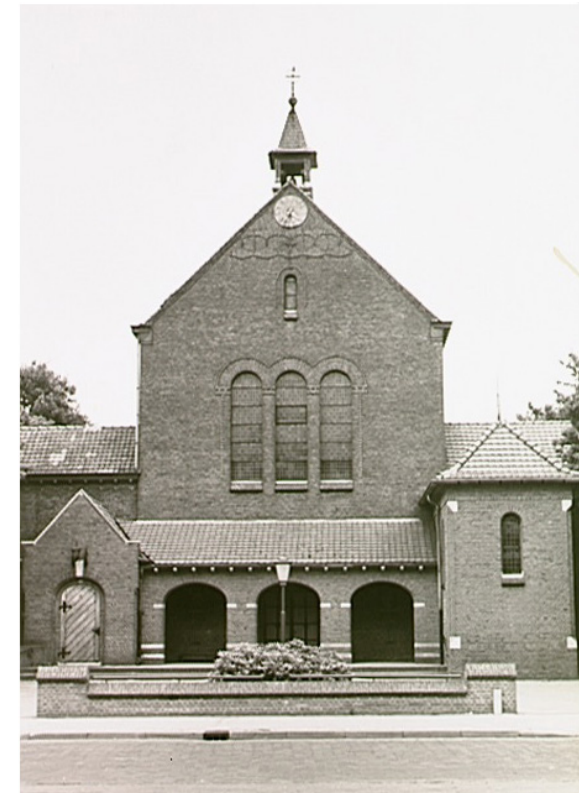
Links de Severinuskirk kort na de oplevering in 1923 en rechts na de toevoeging in 1938 van een portaal en zijkapellen (bron: rapport Architecten EN | EN en beeldbank RHCe).

"R.K. kerk uit 1922 van architect C. Franssen in neo-romaanse stijl. In 1938 werden aan de westzijde van de kerk een portaal en een uitgebouwde kapel toegevoegd, naar plannen van F.J. Vervest en J.C. van Buijtenen. Hierbij werden nagenoeg dezelfde vormtaal en detaillering toegepast", aldus de bondige bouwgeschiedenis in de redengevende omschrijving uit het gemeentelijke monumentenregister.

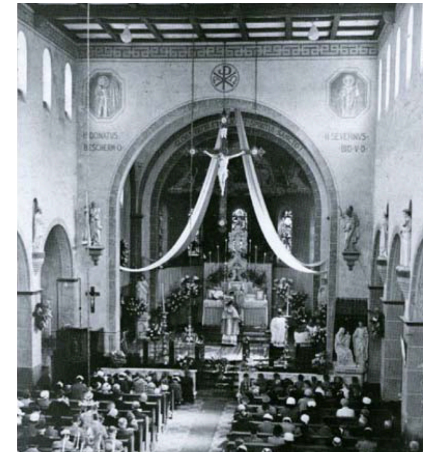
Het interieur van de Severinuskerk inclusief schilderijen voordat in de jaren zestig de wanden wit werden geschilderd (bron: rapport Architecten EN | EN).

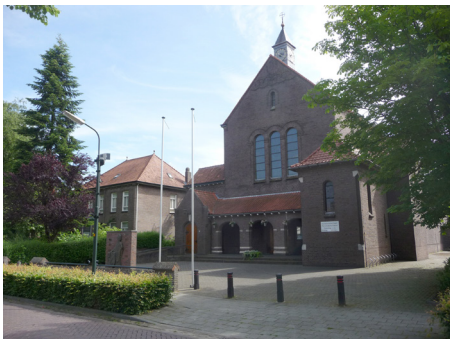
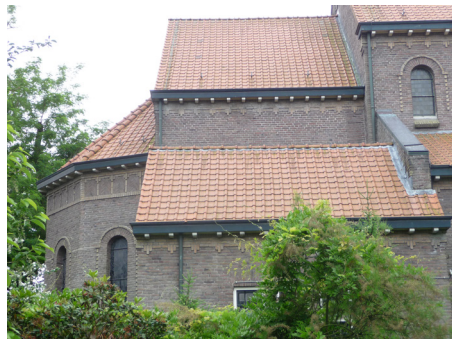
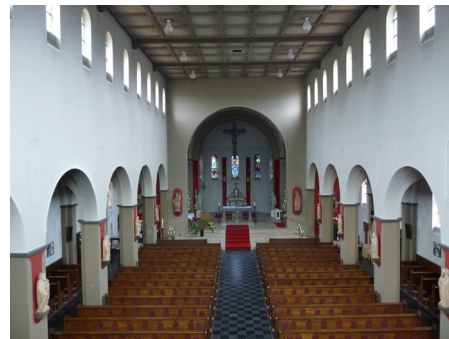
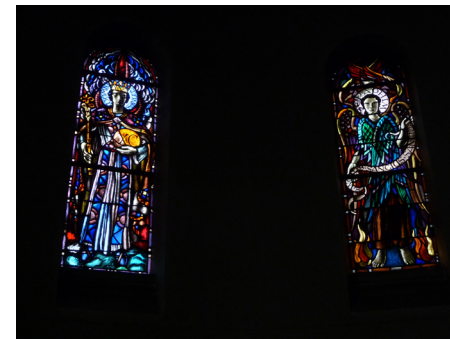
Het kerkfront met portaal en zijkapellen.

- A.P. van Gerwen trad op als bouwpastoor. Aannemer J. van den Bosch uit Helmond bouwde de kerk voor fl. 72.160,- gulden. En bisschop A.F. Diepen van Den Bosch consacreerde de kerk op 24 september 1923.
- Het toegevoegde portaal uit 1938 wordt geflankeerd door een doopkapel (zuidzijde) en een entree naar de Donatuskapel (noordzijde).
- In de jaren zestig heeft een brand in de kerk gewoed, (geen zichtbare sporen meer) zijn de muurschilderingen op de koorboog (o.a. de H. Donatus, onderschrift, Christusmonogram en meanderfries) wit overgeschilderd en is het koor heringericht en modern gemeubileerd.
- Aan het begin van de 21<sup>e</sup> eeuw zijn de dakpannen en dakgoten vernieuwd, en heeft de halfronde border op het voorplein plaats gemaakt voor bestrating en een gemetseld muurtje met bronzen reliëf van de H. Severinus.

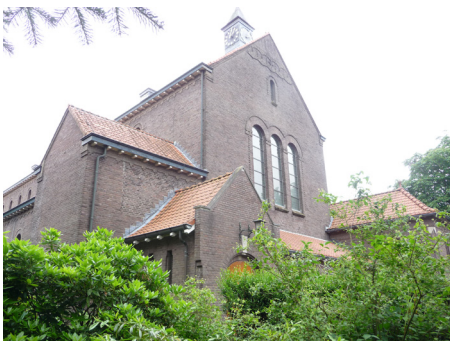
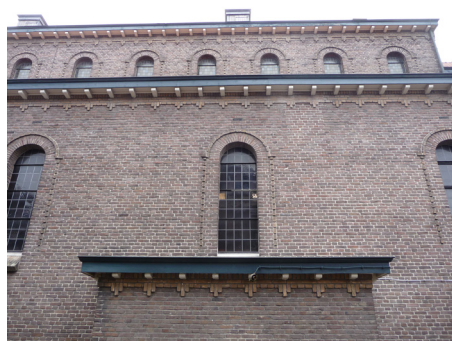
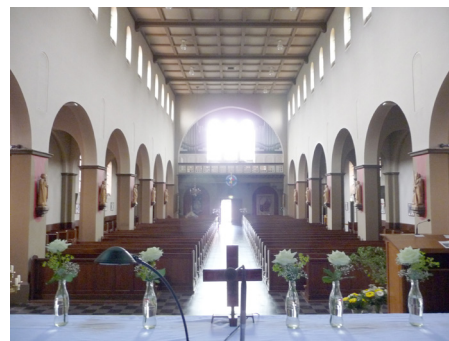
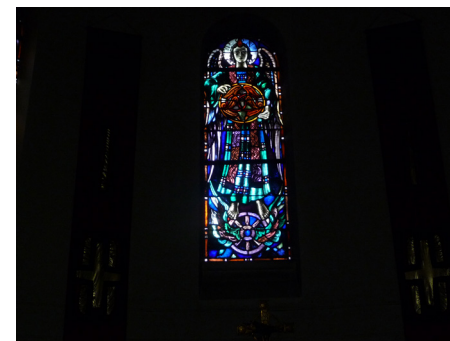
Het koor met absis en de zijgevels.

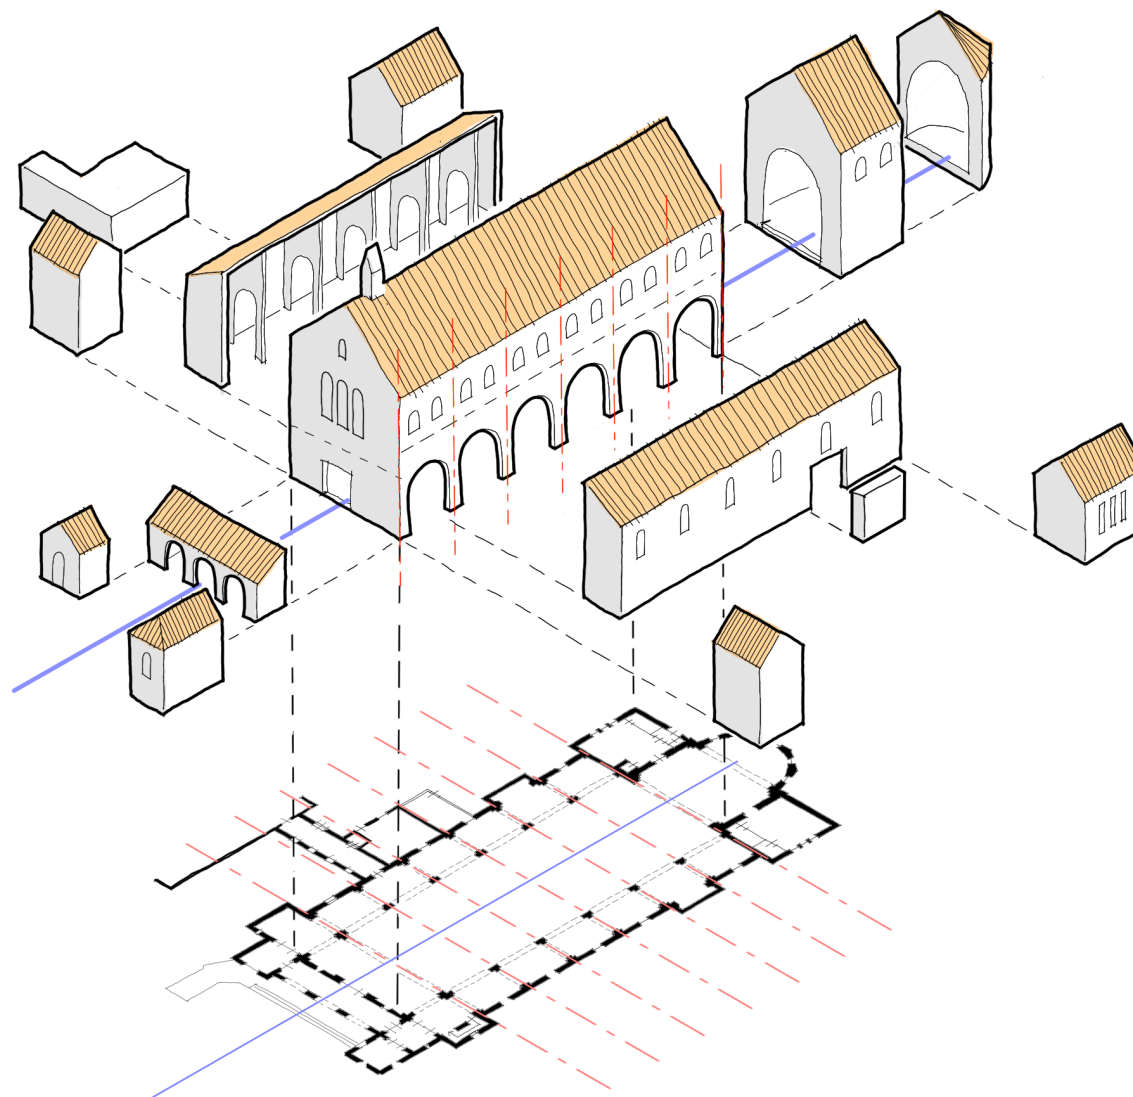
De samenstellende onderdelen van de kerk en de structuurlijnen (axiale as en stramien) die bepalend zijn voor de plattegrond en opbouw.

In aanvulling op de monumentenbeschrijving zijn de volgende aspecten van belang:

- De sobere gevels van rode baksteen in kruisverband zijn rond de ramen en onder de dakgoten verlevendigd met siermetselwerk in gele baksteen.
- De samengestelde bouwmassa laat zich functioneel helder 'lezen'. Elk liturgisch onderdeel van de kerk heeft namelijk een eigen deelvolume met een dak: het portaal, de kapellen, het middenschip, de zijbeuken, het koor, de sacristieën en de absis. Die samenstelling leidt tot een - in de hoogte - getrapte opbouw, waarbij het zadeldak van het middenschip het grootste en hoogste element is.

- De liturgische onderdelen zijn (vrijwel symmetrisch) georganiseerd langs een axiale as van hoofdentree, via middenpad tot altaar en kruisbeeld. Die as wordt onderstreept door het bankenplan en is daardoor ook een belangrijke zichtlijn waarlangs je het geheel in één keer kunt overzien.

- Het front en het afsluitende koor zijn architectonisch sterk gearticuleerd en ruimtelijk onderverdeeld. De grote en hoge ruimte van het tussenliggende middenschip is uitgezet op een vast stramien, dat afleesbaar is aan de reeksen pijlers en lisenen. Die ritmiek wordt geaccentueerd door de heiligenbeelden tegen de pijlers, de nissen daarboven en de reeksen rondbogen van de arcade, de lichtbeuk en de overige vensters.

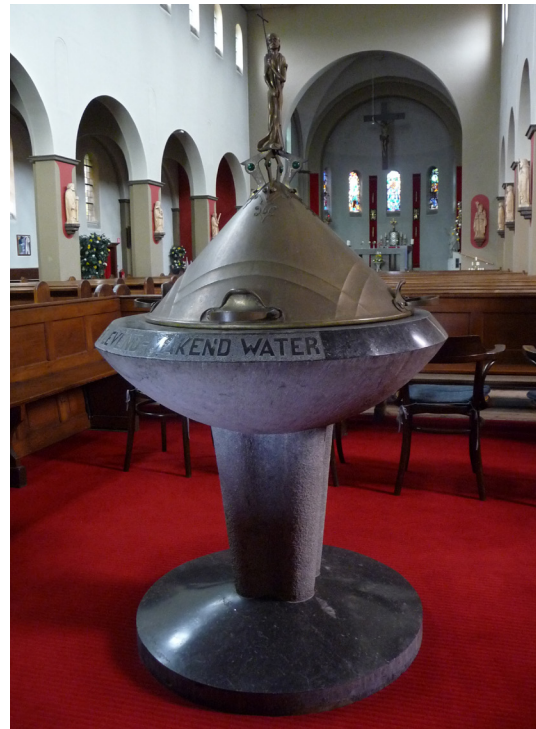
De doopvont uit 1939.

- Het interieur is niet bijzonder rijk uitgevoerd. Het meest in het oog springen de vijf gebrandschilderde ramen in de absis uit 1940 van glazenier J.H.A.M de Wit (afbn. p.18) en de hardstenen doopvont met gedecoreerde deksel van metaal uit 1939. Verder bezit de kerk een hardstenen vloer in dambordpatroon (grijs en antraciet), hardstenen wijwaterbakken, eenvoudige houten kerkbanken,

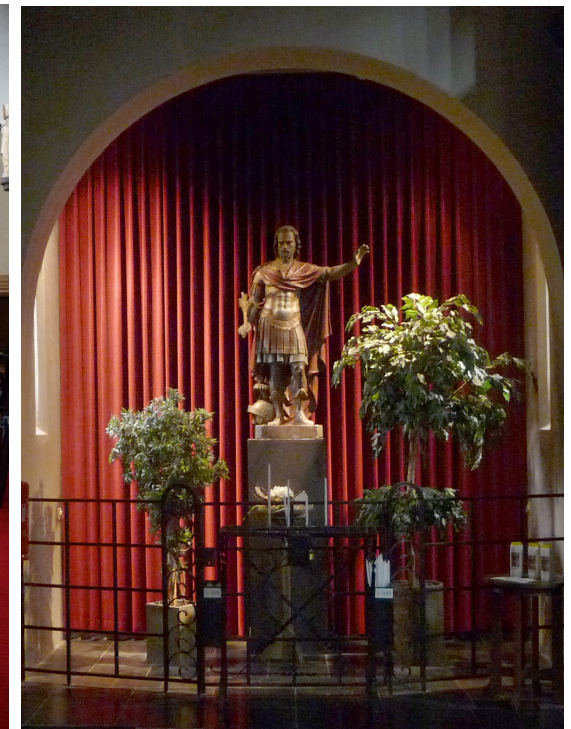
De Donatuskapel met gipsen beeld van de noodheilige.

- De klokkenstoel in de pastorietuin en de kapel aan de linker voorzijde van de kerk zijn van belang voor de lokale devotie: de verering van de patroonheilige Severinus en de noodheilige Donatus.

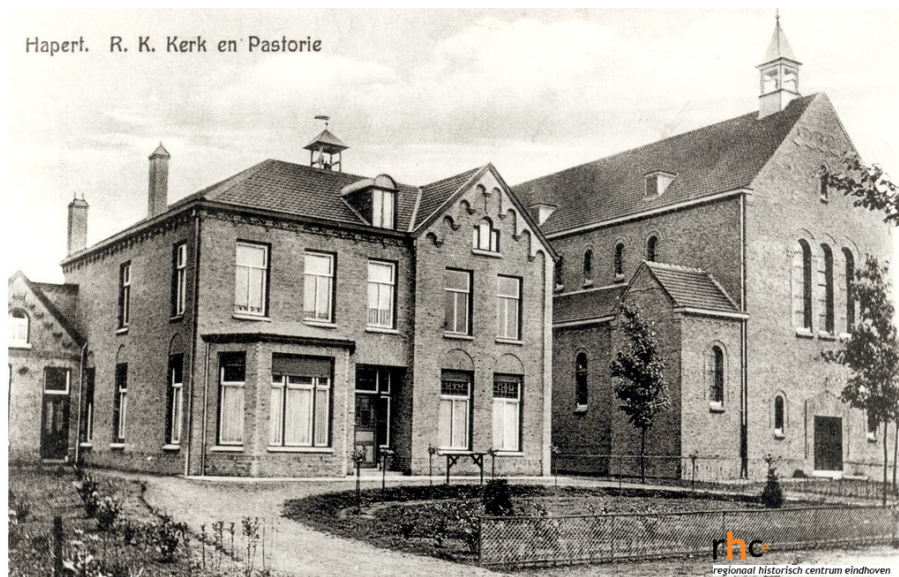
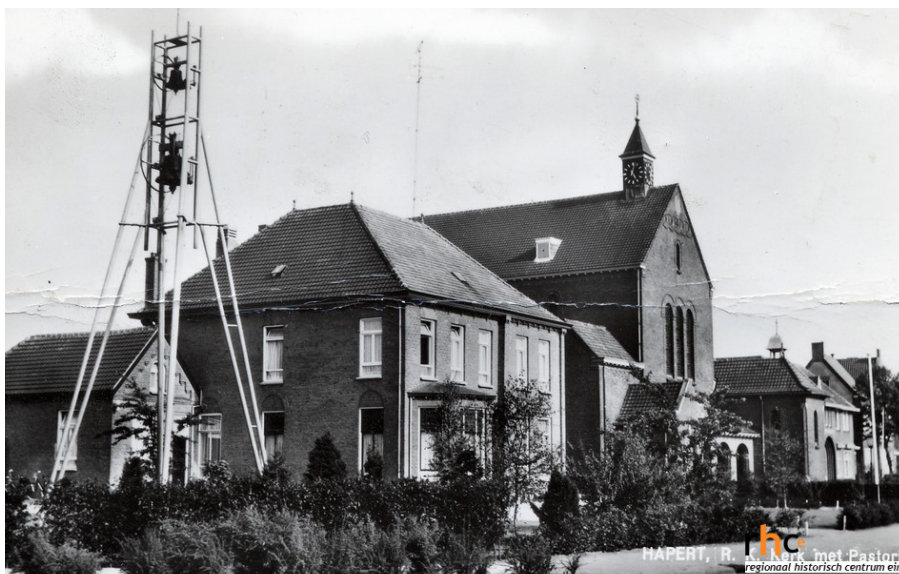
Boven de pastorie kort na de oplevering in 1926. Fraai is de reeks gedecoreerde en in hoogte klimmende topgevels van koetshuis, pastorie en kerk. Onder de pastorie nadat de topgevel, dakkapel, dakruiter en schoorstenen zijn verwijderd (bron: beeldbank RHCE).

- In 1951 is het daklandschap sterk gewijzigd door het verwijderen van een dakkapel, enkele hoge schoorstenen, dakruiter met luidklokje en windvaan, alsmede de puntgevel met klimmend rondboogfries aan de rechter voorzijde. Deze puntgevel vormde qua contour en hoogte een schakel tussen de lagere puntgevel van het koetshuis en de hogere puntgevel van het flankerende kerkgebouw.
- In 1962 is een groot deel van de ramen vervangen; deels door stalen exemplaren en deels door houten exemplaren met een gewijzigde indeling (draai, kiep). Alleen de erkerkamer heeft de oorspronkelijke T-schuiframes met glas-in-lood bovenlichten behouden.
- Recentelijk zijn de dakpannen en dakgoten vernieuwd en

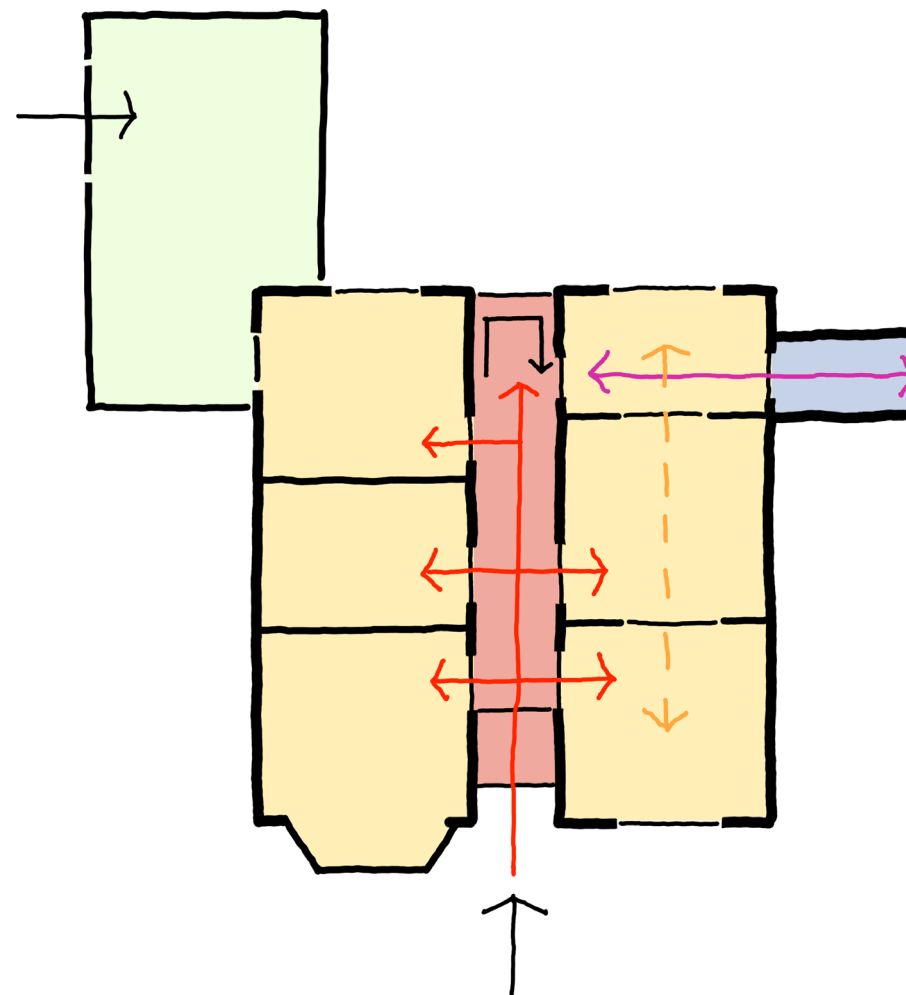
Schematische analyse van de pastorie plattegrond: een structurerende middengang met ontsluiting van de beuken aan weerszijden (oorspronkelijk met kamers-en-suite). Aan de achterzijde de secundaire volumes: links het voormalige koetshuis met hoofdontsluiting in de lange zijgevel, en rechts de verbindende gang naar de kerk.

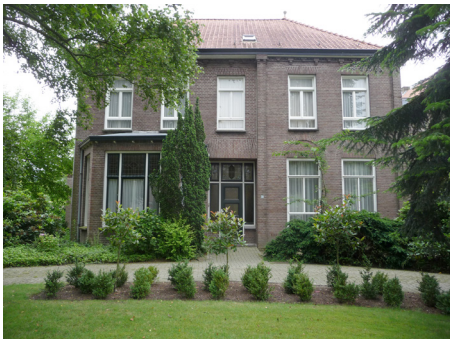
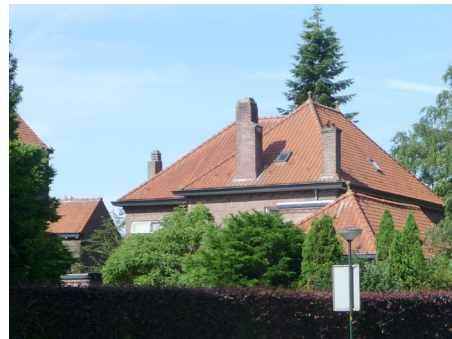
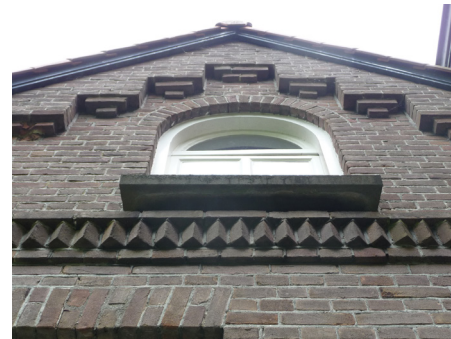
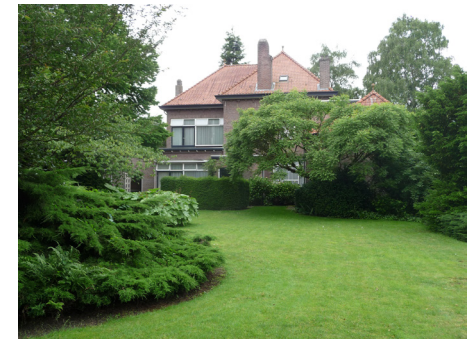
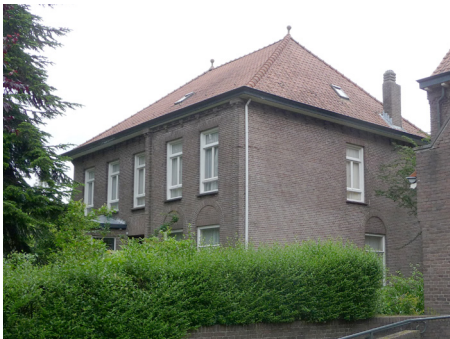
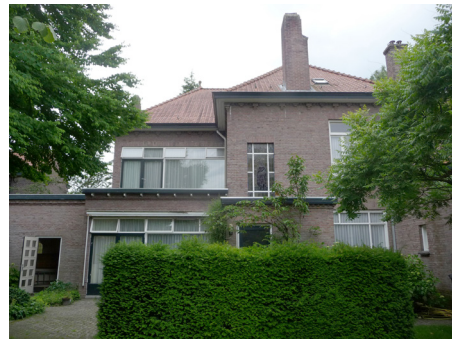
Voor- en zijgevels van de pastorie.

Het daklandschap en de achtergevel.

het koetshuis en de detaillering.

De landschappelijke tuin rond de pastorie.

Voorgevel: heeft vijf traveeën. Op de begane grond worden de eerste twee traveeën ingenomen door een driezijdige erker, onder een met zink gedekt samengesteld gedraaid lessenaarsdak met overstek op geprofileerde klossen. In de zijden elk een 1-ruits venster, in de voorzijde drie gekoppelde vensters met hardstenen afzaten. In de bovenlichten zit glas-in-lood. Boven de vensters zijn strekse bogen aangebracht.

In de middelste travee bevindt zich de centraal gelegen vernieuwde deur met gekoppelde vensters en glas-in-lood bovenlichten. Hierboven een grote hanenkam. De rechter twee traveeën risaleren en hebben hoeklisenen. De begane grond heeft stalen vensters met draairamen en ongedeeld onderen bovenlicht. Daarboven boogvelden met strek en kruisverband. De afzaten zijn van hardsteen. Op de verdieping vergelijkbare houten vensters met draairamen en ongedeeld onder- en bovenlicht. Aan de bovenzijde strekse bogen.

Linker zijgevel: op begane grond een kelderlicht, een T-venster, twee ongedeelde vensters met glas-in-lood bovenlicht als in de erker aan de voorzijde. Boven de vensters bevinden zich boogvelden. Op de verdieping twee vensters zoals op de verdieping aan de voorzijde.

Rechter zijgevel: op begane grond en op verdieping elk een venster met draairamen en een ongedeeld onder- en bovenlicht.

Achtergevel: heeft verschillende uitbouwen. Rechts op de begane grond een uitbouw met een plat dak en een samengesteld venster met twee gedeelde bovenlichten. In het linker deel van de achtergevel bevindt zich een samengesteld stalen venster met een ongedeeld en een gedeeld bovenlicht. Op de verdieping een houten venster zoals op de verdieping in de voorgevel en een samengesteld glas-in-lood raam ter verlichting van het trappenhuis. Rechts aan de achtergevel bevindt zich een meer recente aanbouw met een enigszins afwijkende, soberdere vormgeving. De achtergevel van deze laatste aanbouw is blind.

Aanbouw: voorgevel heeft links een schuifvenster met daarnaast een nieuwe deur met bovenlicht. Hierboven bevinden zich strekken. De top, met klimmend fries, wordt afgescheiden van de rest van de gevel door een horizontale muizentandlijst tussen de aanzetten. In de top zit een 2-ruits draaivenster met half rond bovenlicht en een bakstenen afzaat. Linkerzijgevel heeft een venster met een hardstenen afzaat; verder een opgeklampte deur. Achtergevel is blind."

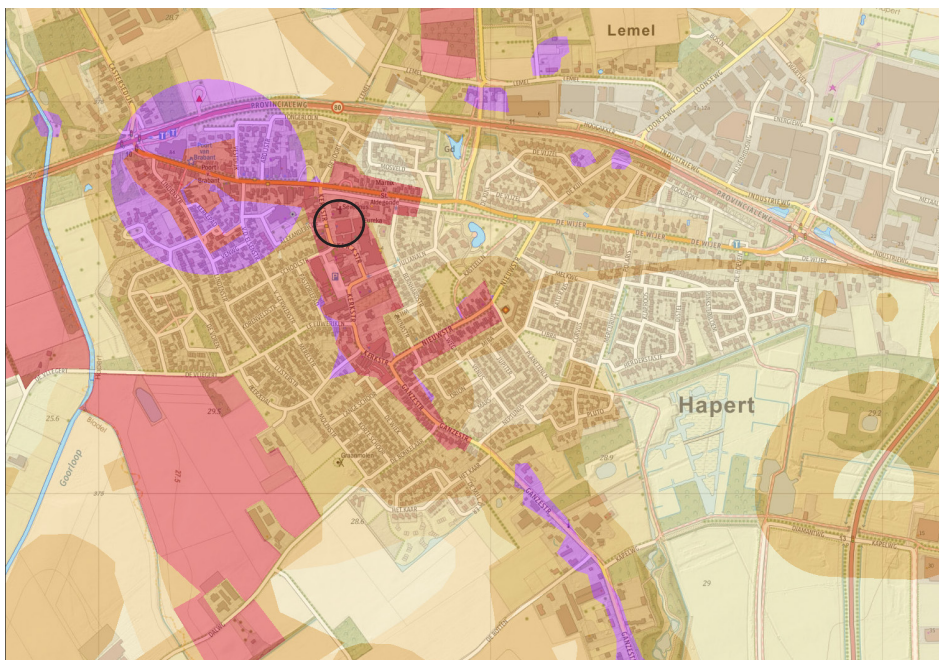
**Archeologie.** Het kavel van de kerk annex pastorie (omcirkeld) en een deel van het ensemble (het MFA plangebied) maken deel uit van een archeologisch waardevol gebied (rood) met hoge verwachtingen (donker geel).

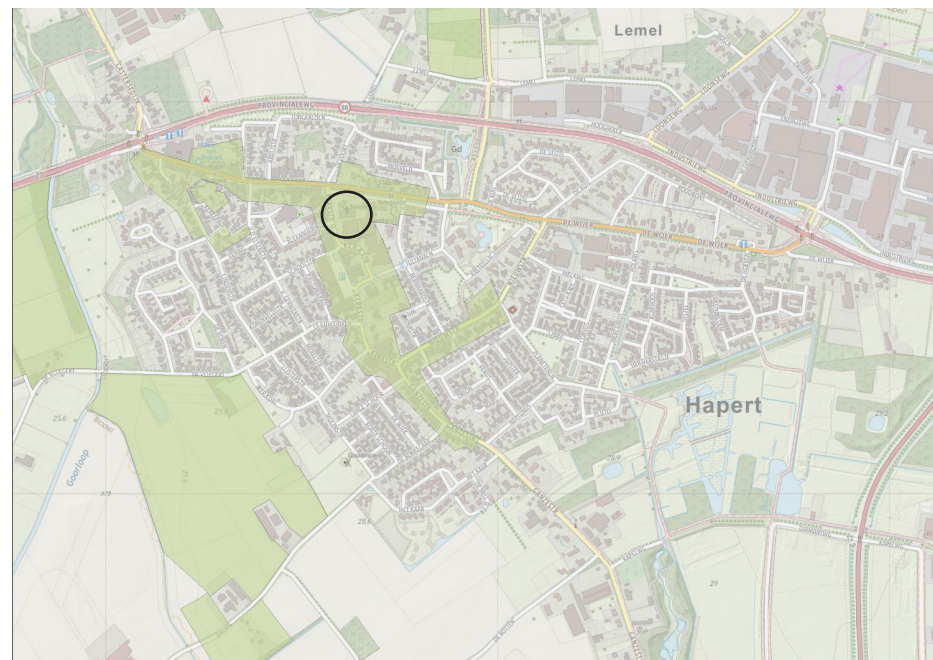
**Archeologie.** Ook op deze kaartlaag is te zien dat het kavel van de kerk annex pastorie (omcirkeld) en een deel van het ensemble (het MFA plangebied) deel uitmaken van een terrein van hoge archeologische waarde (groen).

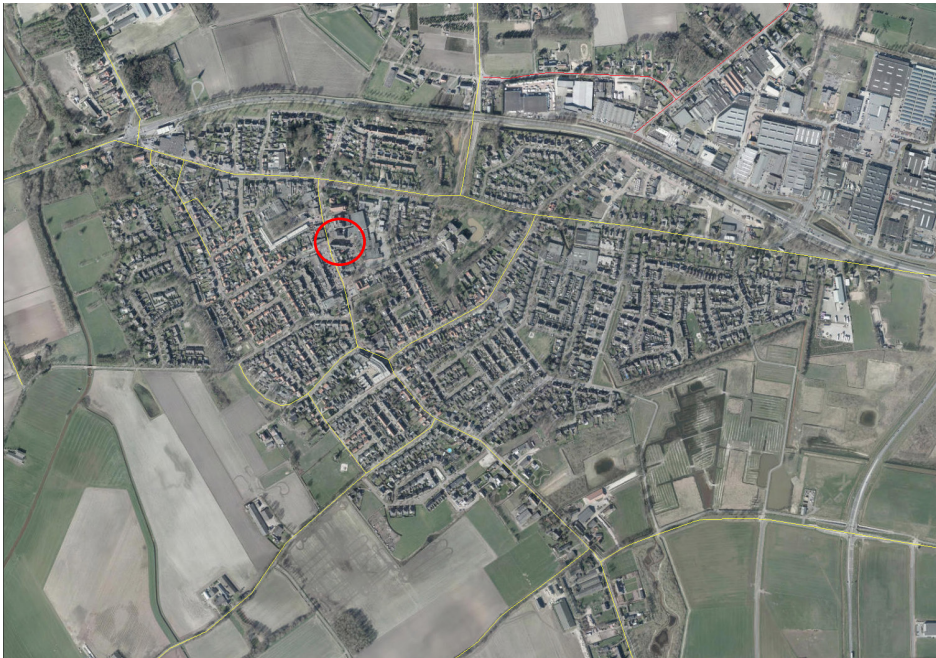
**Historische geografie.** Op de luchtfoto boven zijn met gele lijnen de wegtracés aangegeven die vanuit de historische geografie redelijk hoog zijn gewaardeerd. In de directe omgeving van het onderzochte kavel en ensemble betreft het de Kerkstraat en de Oude Provincialeweg. Deze tracés zijn deels van middeleeuwse oorsprong (zie onderstaande luchtfoto). NB. Omdat de screenshots op het schaalniveau van het dorp moeilijk leesbaar zijn, raadpleeg voor alle duidelijkheid de digitale erfgoedkaart op [atlas.odzob.nl](http://atlas.odzob.nl).

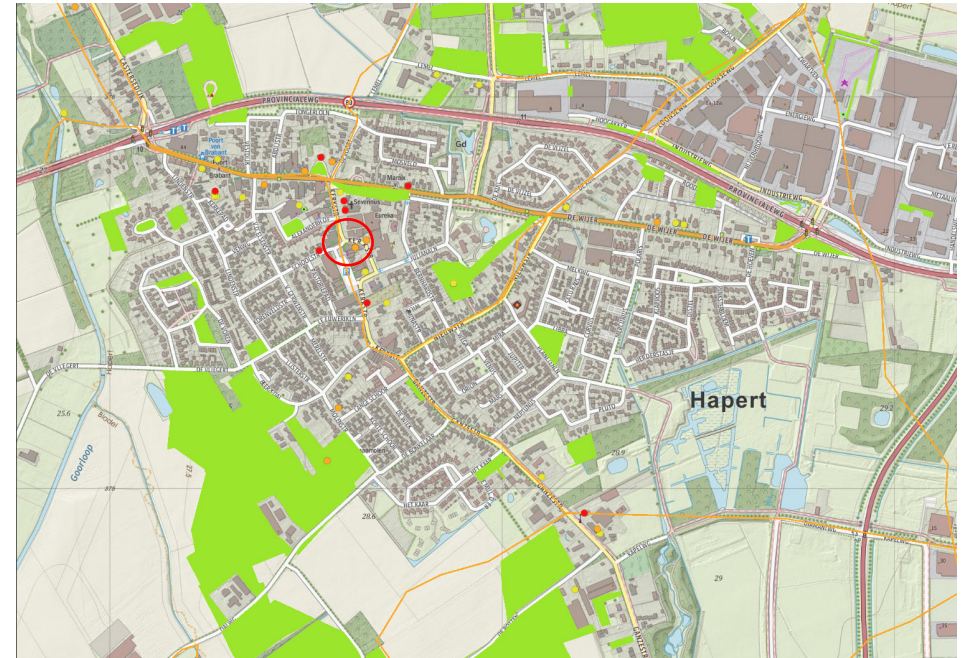
**Historische bouwkunst.** Gemarkerd op deze kaart zijn de waardevolle monumenten (rode stip), wegtracés (oranje lijn) en gebieden (groene vlek). Waardevolle gebieden in de directe omgeving van het plangebied zijn de vml. begraafplaats langs de Oude Provincialeweg en het landgoed 't Kasteeltje met oprijlaan (zie onderstaande uitsnede). NB. Omdat de screenshots op het schaalniveau van het dorp moeilijk leesbaar zijn, raadpleeg voor alle duidelijkheid de digitale erfgoedkaart op [atlas.odzob.nl](http://atlas.odzob.nl).

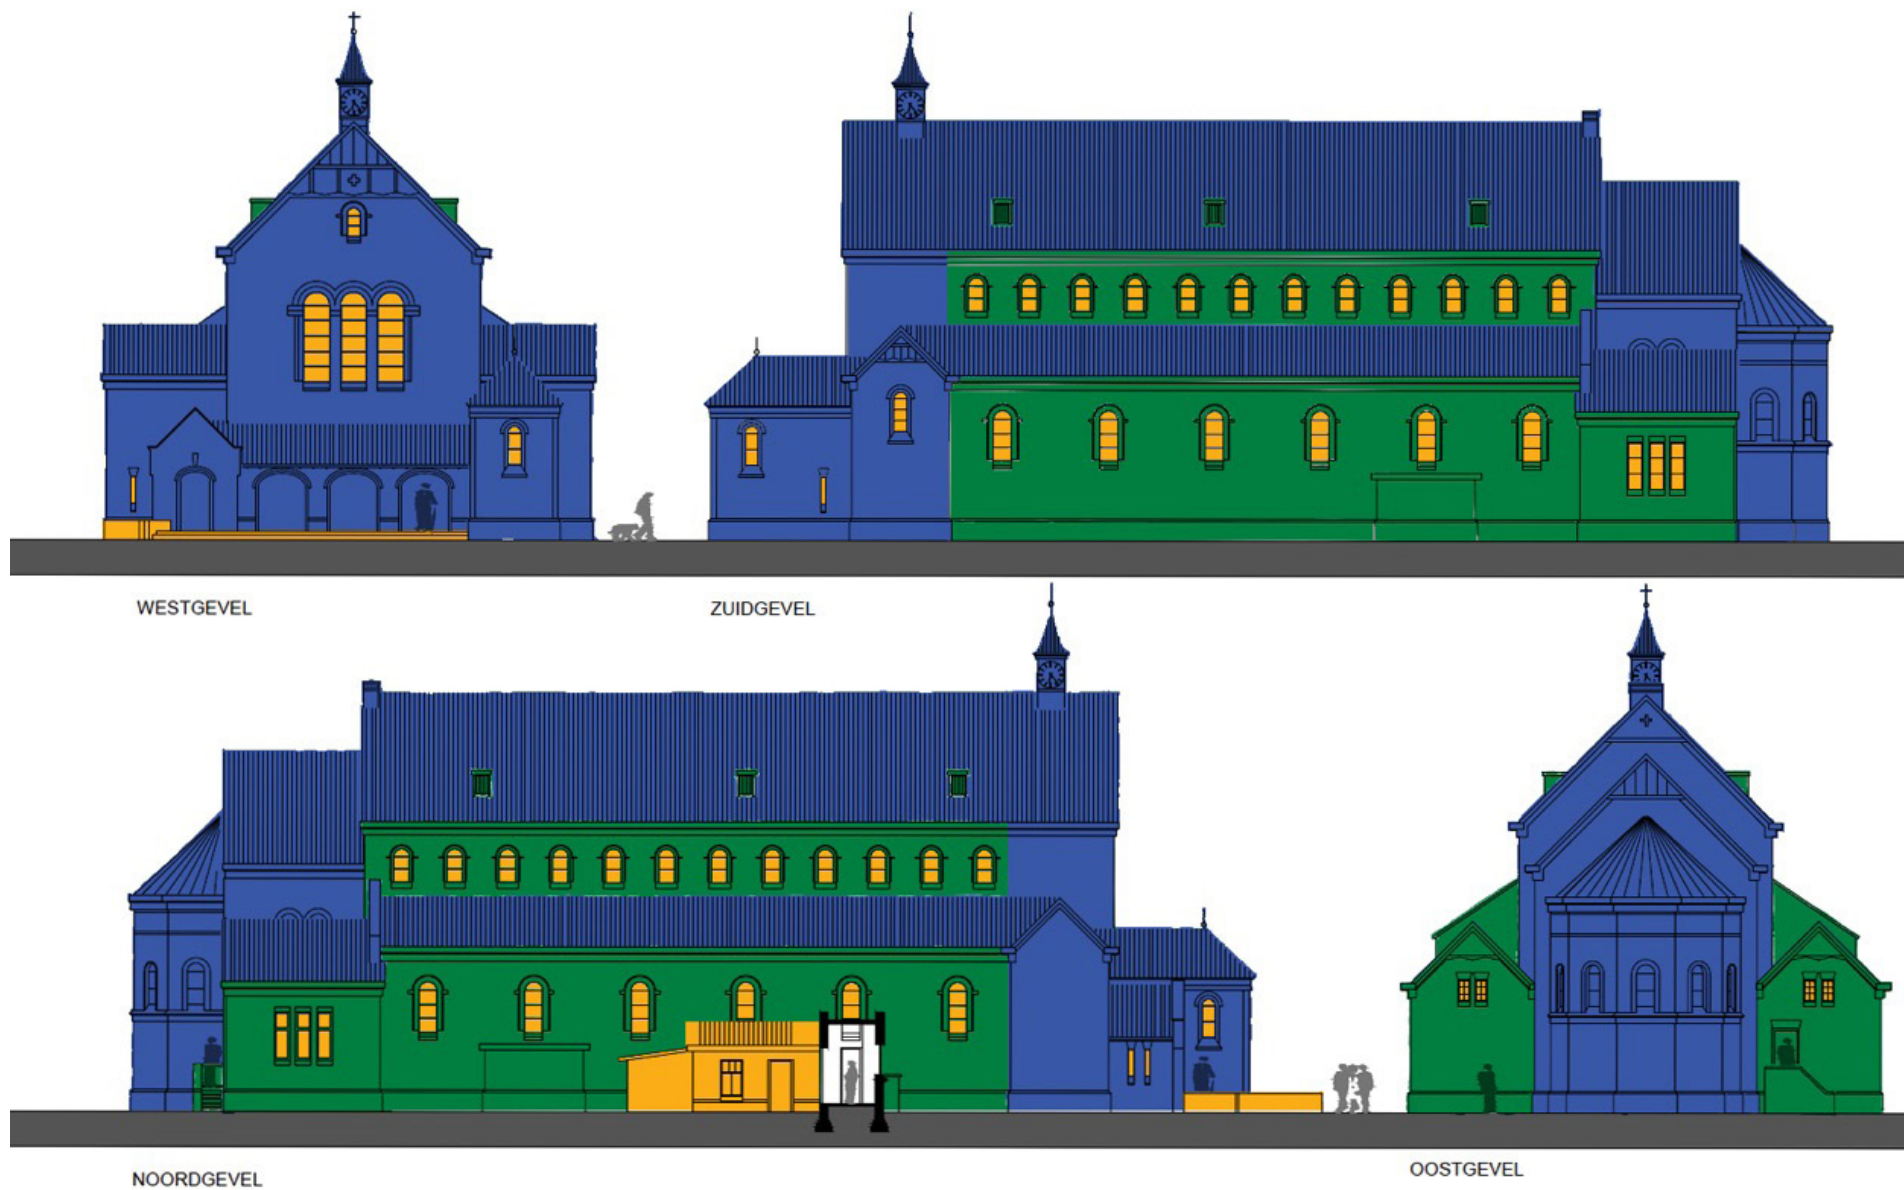
Gevelttekeningen van de Severinuskkerk met graduele waardering in blauw, groen en geel (legenda op volgende pagina). Voor de toelichting zie pagina 30 en 31.

- De helder afleesbare typologie van beide gebouwen: duidelijk herkenbare architectonische en ruimtelijke concepten. De ontwerpqualiteiten komen vooral tot uitdrukking in de sterk gelede opbouw van de bouwmassa's; in de axiale organisatie van de onderdelen langs een centrale as (middenpad kerk, middengang pastorie); in de ritmiek van het stramien; in de zeggingskracht van het metselwerk (vlak en gesloten op afstand, decoratief van nabij); in het samengestelde en in hoogte klimmende daklandschap; in de adressering aan de Kerkstraat (duidelijk front achter een tuin en voorplein); in de aanwezige kunstwerken en dan vooral de gebrandschilderde ramen.

- De later toegevoegde hellingbaan en trappartij op het voorplein voor de kerk.
- De bergingen in de oksel van de kerk en de verbindingsgang.
- De binnenwanden en ruimtes van de sacristieën.
- De binnenwanden en ruimtes van het zangkoor.
- Alle transparante glas-in-loodramen.
- De plafonds van middenschip en zijbeuken.
- De vernieuwde ramen en het grootste deel van het interieur van de pastorie.
