# St. Severinuskerk e.o., Kerkstraat 1-3 Hapert

CULTUURHISTORISCHE WAARDESTELLING EN TRANSFORMATIERUIMTE

Nijmegen, 24 augustus 2016

Van Meijel – adviseurs in cultuurhistorie, Nijmegen

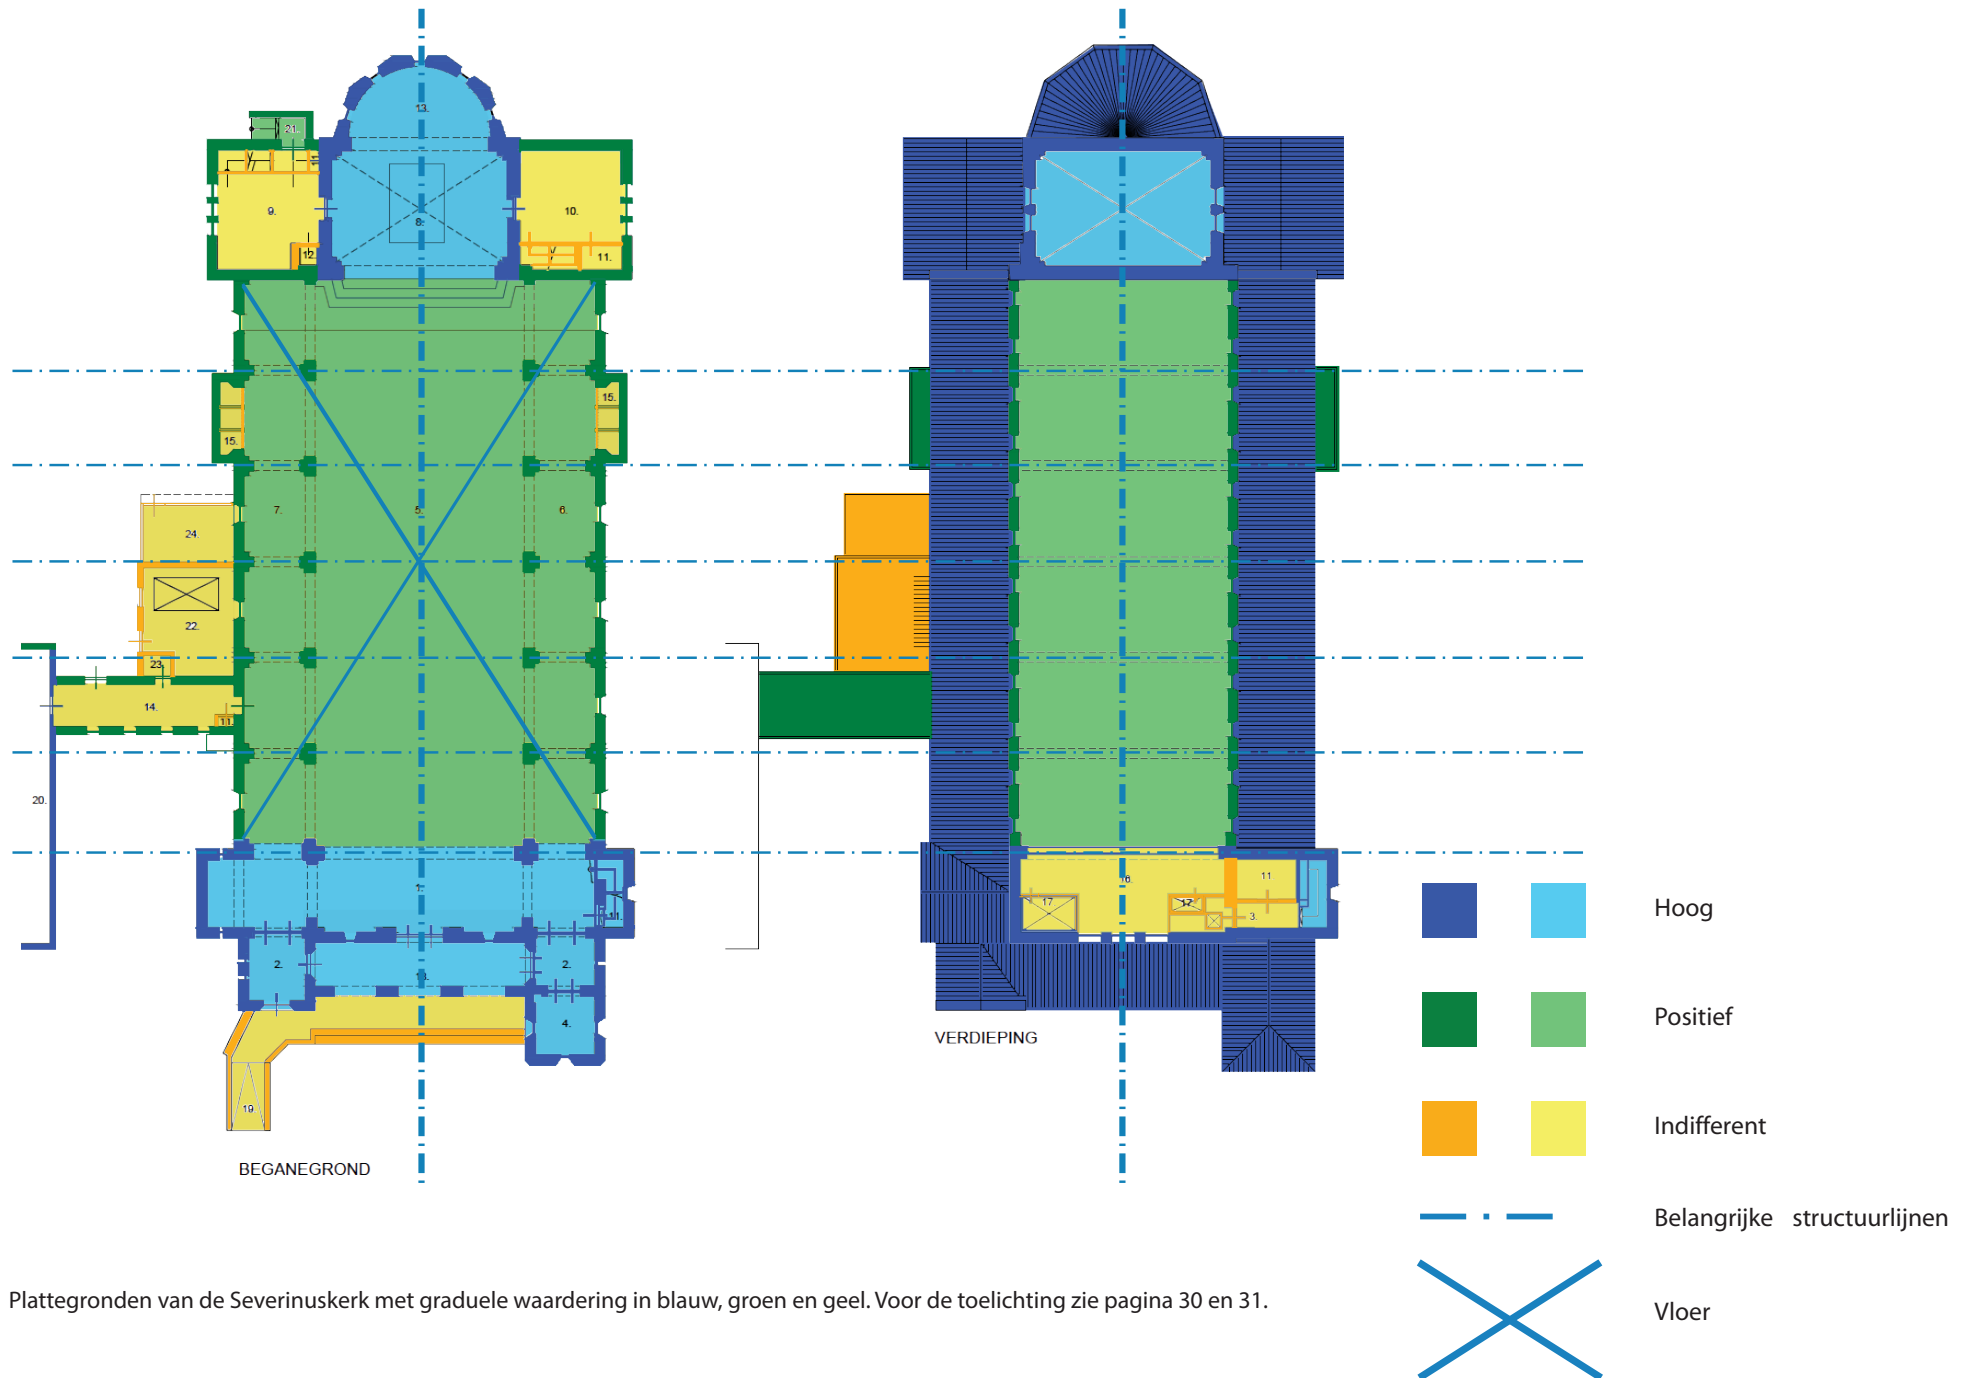
Plattegronden van de Severinuskerk met graduele waardering in blauw, groen en geel. Voor de toelichting zie pagina 30 en 31.

- De helder afleesbare typologie van beide gebouwen: duidelijk herkenbare architectonische en ruimtelijke concepten. De ontwerpqualiteiten komen vooral tot uitdrukking in de sterk gelede opbouw van de bouwmassa's; in de axiale organisatie van de onderdelen langs een centrale as (middenpad kerk, middengang pastorie); in de ritmiek van het stramien; in de zeggingskracht van het metselwerk (vlak en gesloten op afstand, decoratief van nabij); in het samengestelde en in hoogte klimmende daklandschap; in de adressering aan de Kerkstraat (duidelijk front achter een tuin en voorplein); in de aanwezige kunstwerken en dan vooral de gebrandschilderde ramen.

- De later toegevoegde hellingbaan en trappartij op het voorplein voor de kerk.
- De bergingen in de oksel van de kerk en de verbindingsgang.
- De binnenwanden en ruimtes van de sacristieën.
- De binnenwanden en ruimtes van het zangkoor.
- Alle transparante glas-in-loodramen.
- De plafonds van middenschip en zijbeuken.
- De vernieuwde ramen en het grootste deel van het interieur van de pastorie.

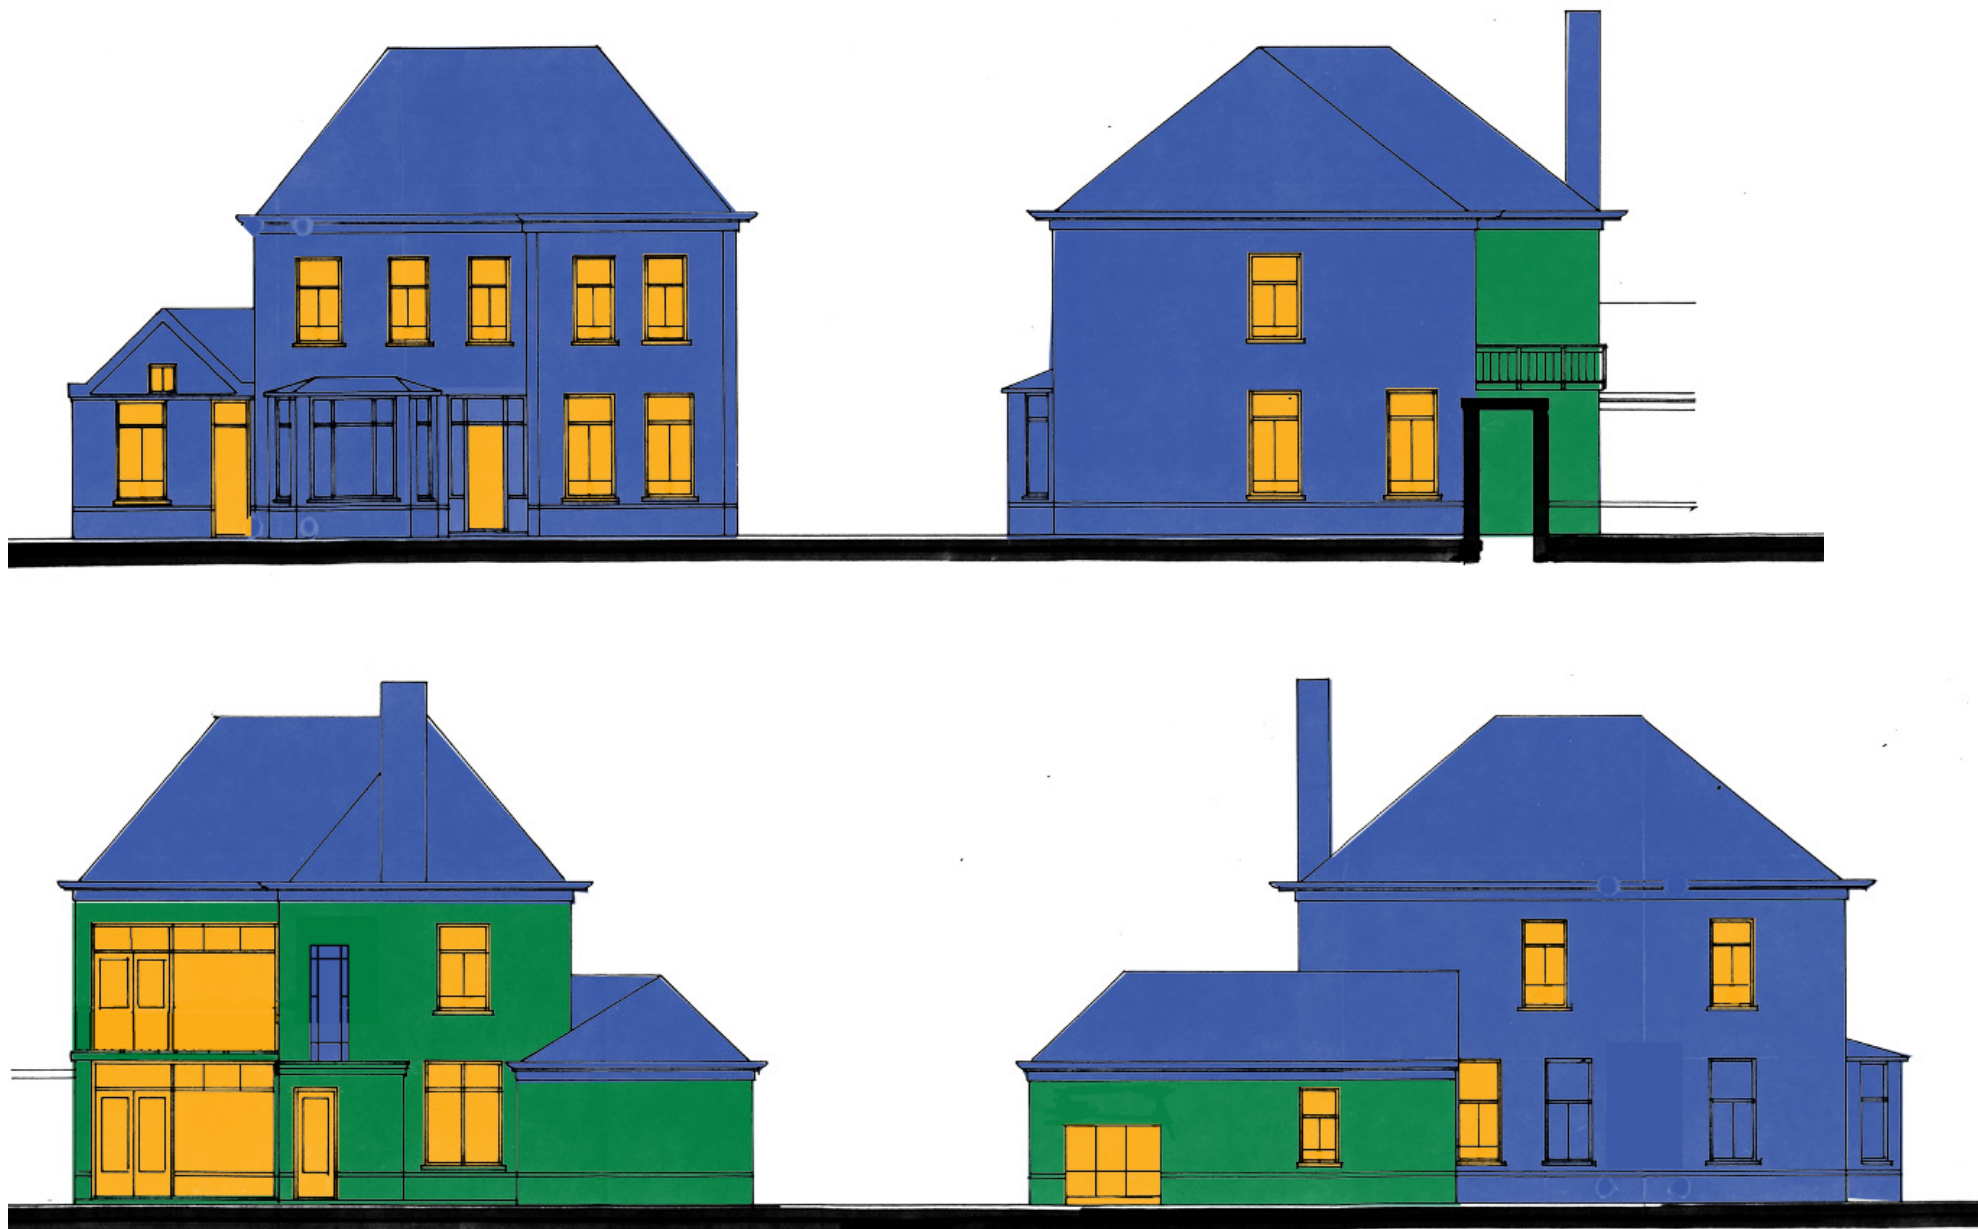
Geveltekeningen van de pastorie met graduele waardering in blauw, groen en geel (legenda op volgende pagina). Voor de toelichting zie pagina 30 en 31.

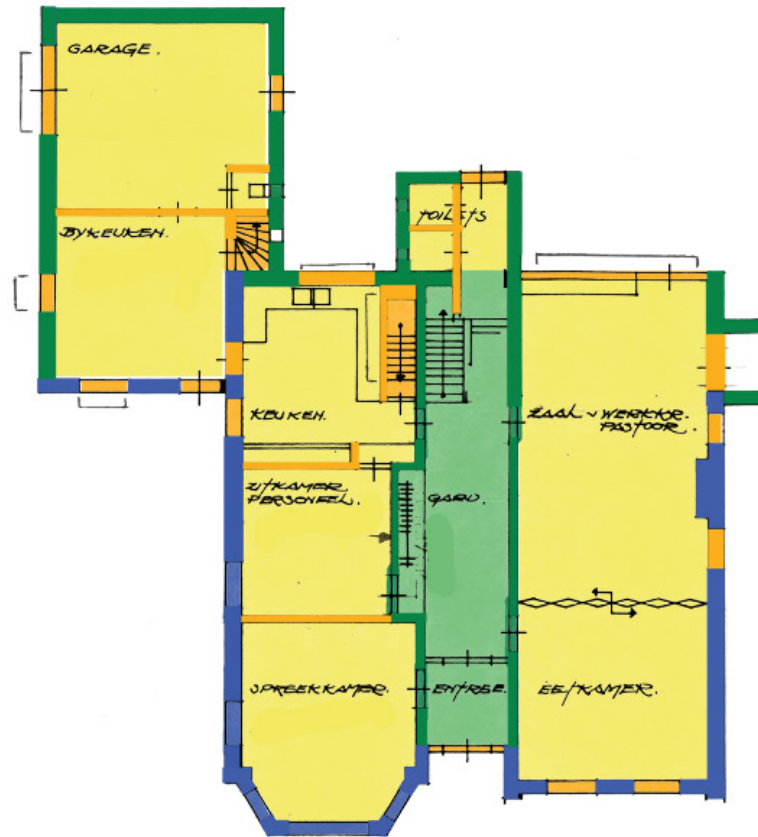
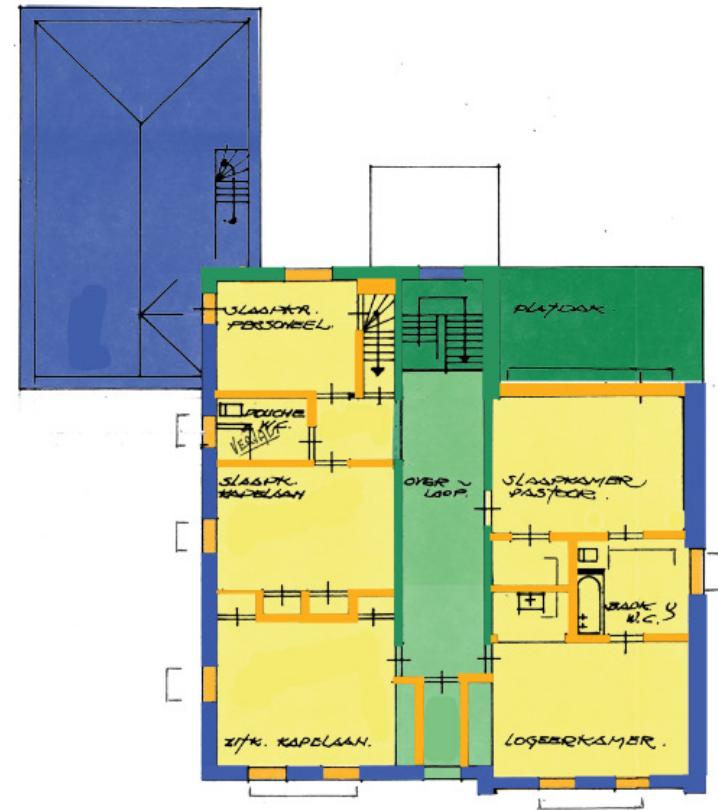
Plattegronden van de pastorie met graduele waardering in blauw, groen en geel. Voor de toelichting zie pagina 30 en 31.

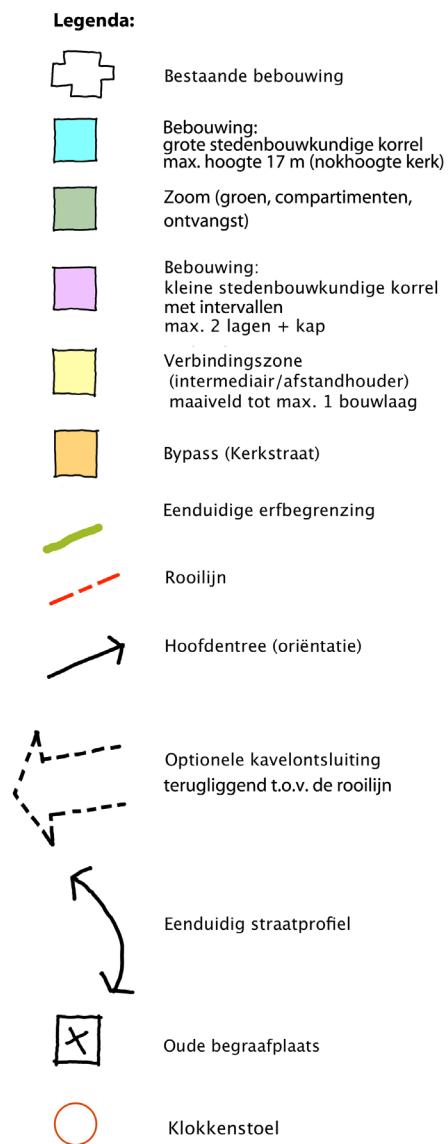
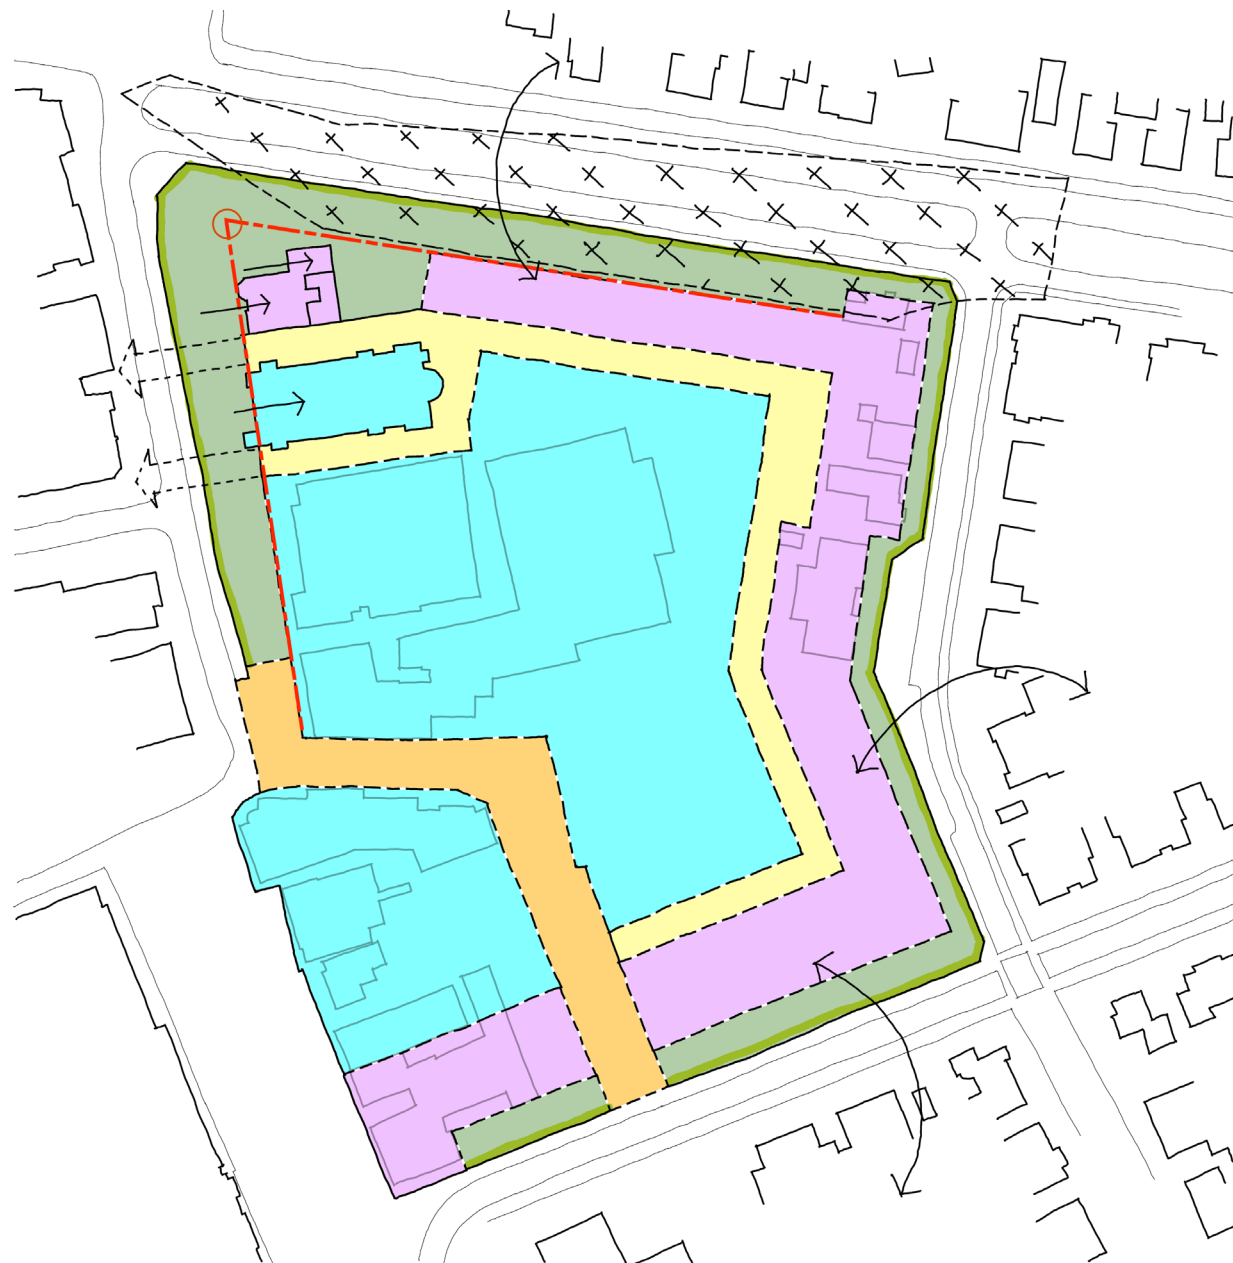
Transformatiekader voor het ensemble: schetsmatig weergegeven aandachtspunten vanuit het deelbelang van de cultuurhistorie (voor de toelichting zie de volgende pagina).

- De voormalige begraafplaats onder de Oude Provincialeweg heeft geen beschermde status maar staat wel als waardevol op de cultuurhistorische waardenkaart. De exacte begrenzing, relict en waarden ervan moeten nader onderzocht worden in relatie tot de ontwikkeling van de MFA.

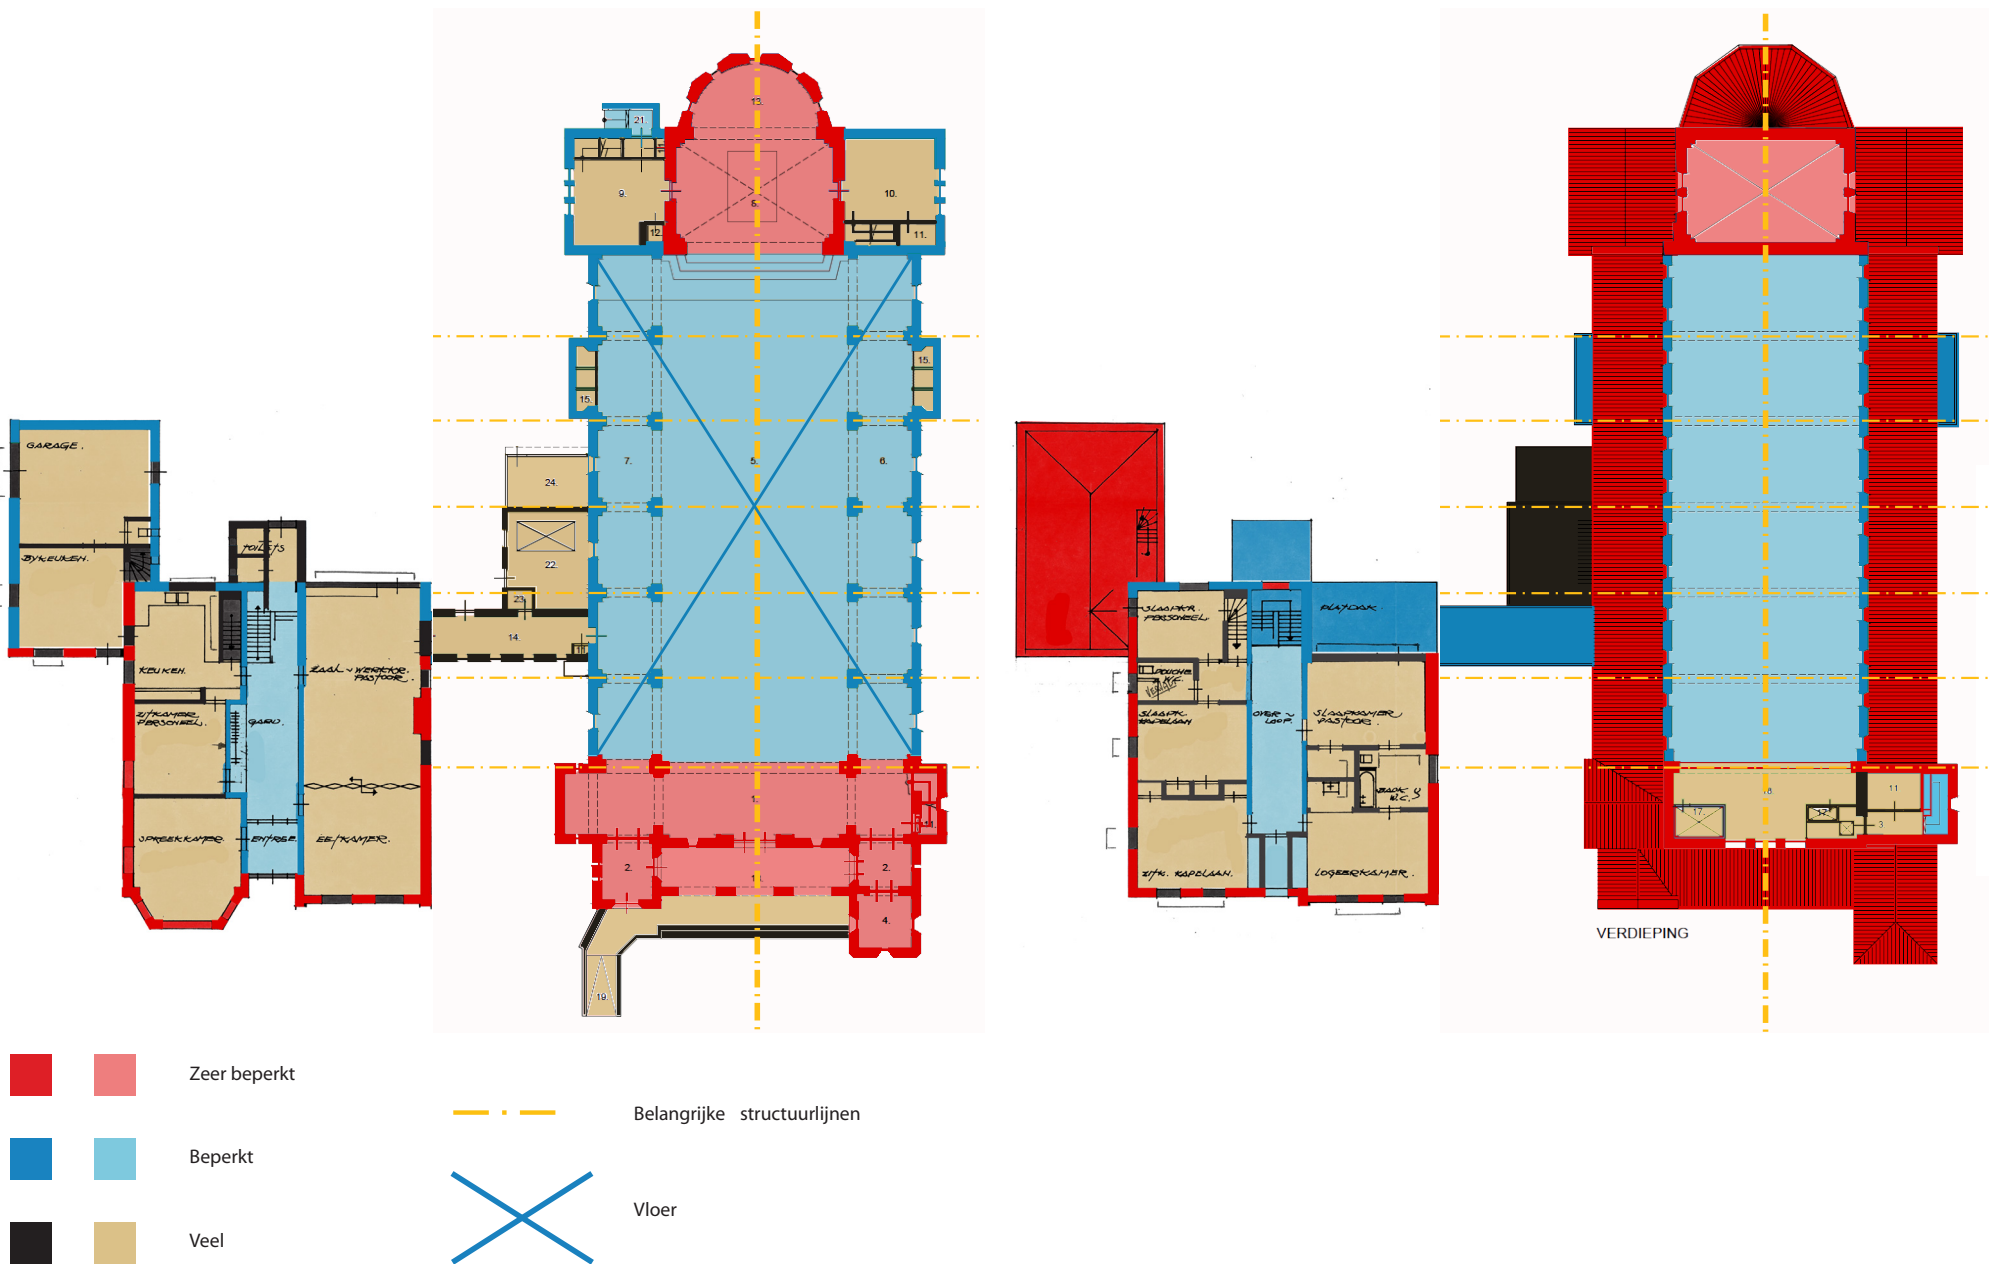
Transformatiekader voor de gebouwen: ruimte voor transformatie gradueel aangegeven in drie kleuren (voor de toelichting zie de volgende pagina). Links begane grond, rechts verdieping.
