### **verkennend bodemonderzoek De Hoeve 4 te Netersel**

*Projectnaam* De Hoeve 4 te Netersel  
*Projectnummer* B2242

*Aantal pagina's* 9 (exclusief bijlagen)  
*Datum* 5 april 2019

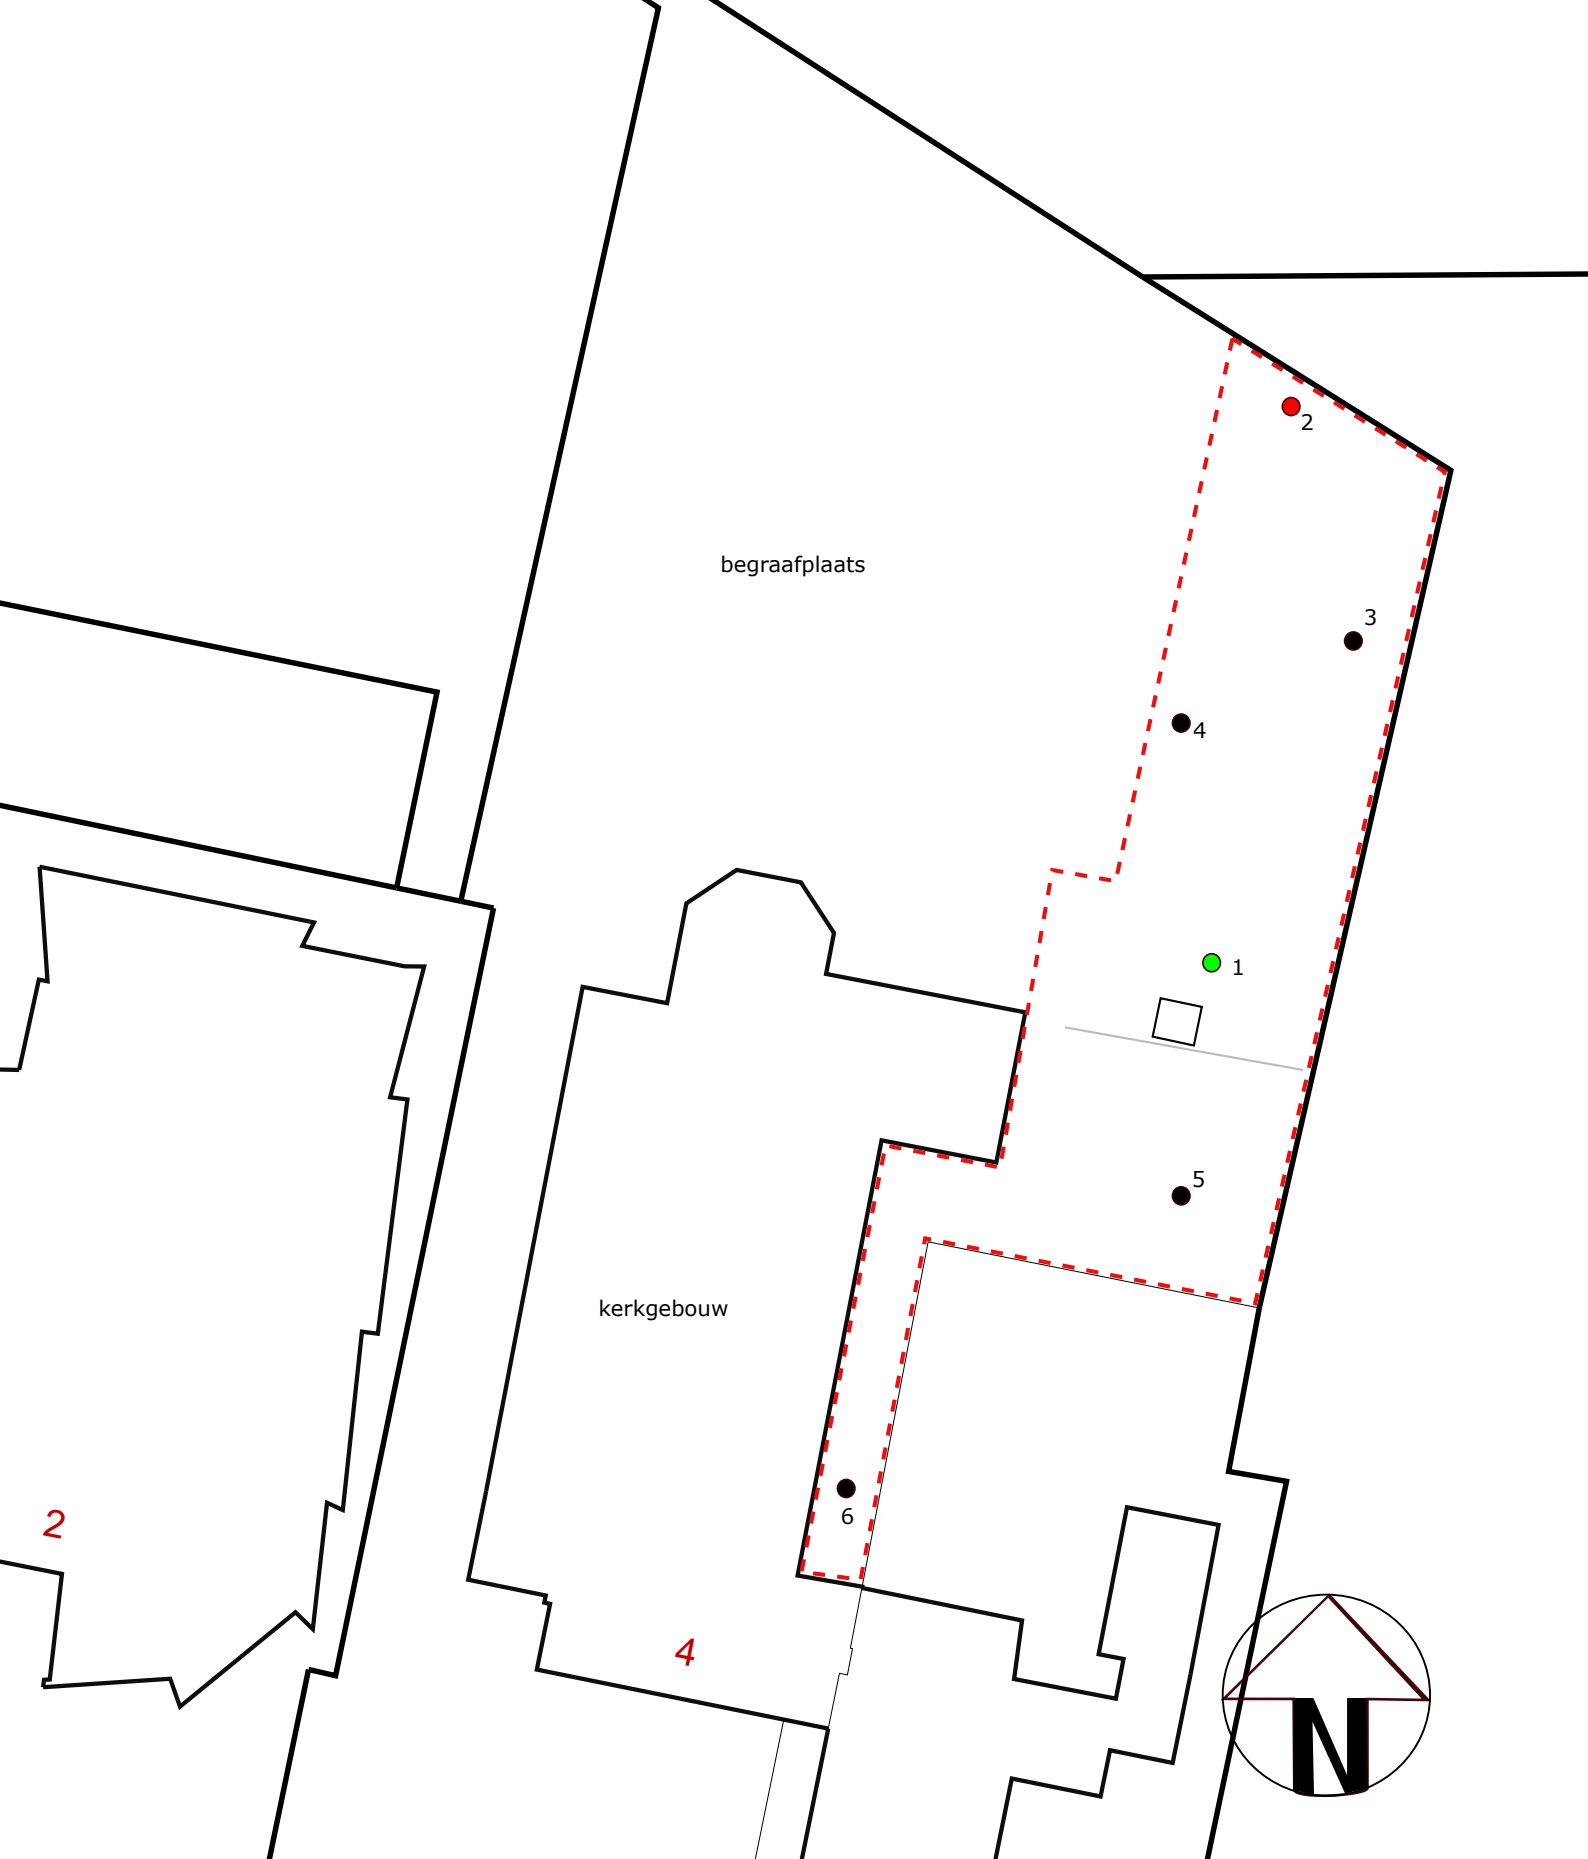
## Situatietekening met boorlocaties

- In bijlage 2 is de plaats van de boringen in de situatietekening opgenomen.
- Voor de gedetailleerde boorprofielbeschrijvingen per boring wordt verwezen naar bijlage 3.
- In bijlage 6 zijn de veldwerkrapportages opgenomen

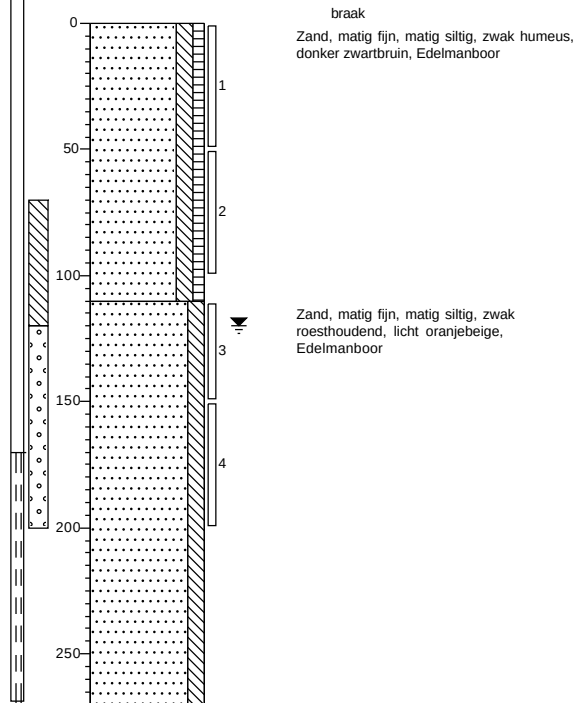
### Boring: 1

| <i>boring</i> | <i>diepte boring (m -mv)</i> | <i>traject (m -mv)</i> | <i>soort</i> | <i>waargenomen bijzonderheden</i> |
|---|---|---|---|---|
| 1 | 2,70 | 1,10 - 2,70 | Zand | zwak roesthoudend |

Datum: 11-3-2019  
GWS: 120  
Boormeester: Michel Gloudemans

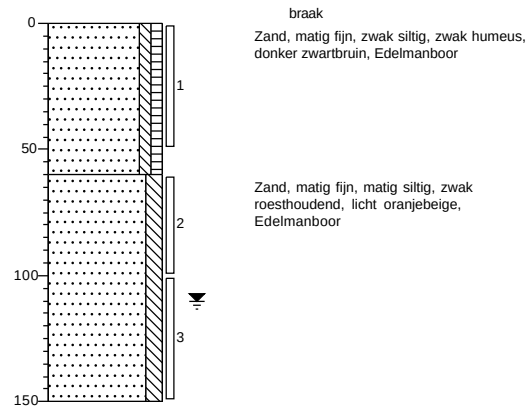
### Boring: 2

| <i>boring</i> | <i>diepte boring (m -mv)</i> | <i>traject (m -mv)</i> | <i>soort</i> | <i>waargenomen bijzonderheden</i> |
|---|---|---|---|---|
| 2 | 1,50 | 0,60 - 1,50 | Zand | zwak roesthoudend |

Datum: 11-3-2019  
GWS: 110  
Boormeester: Michel Gloudemans

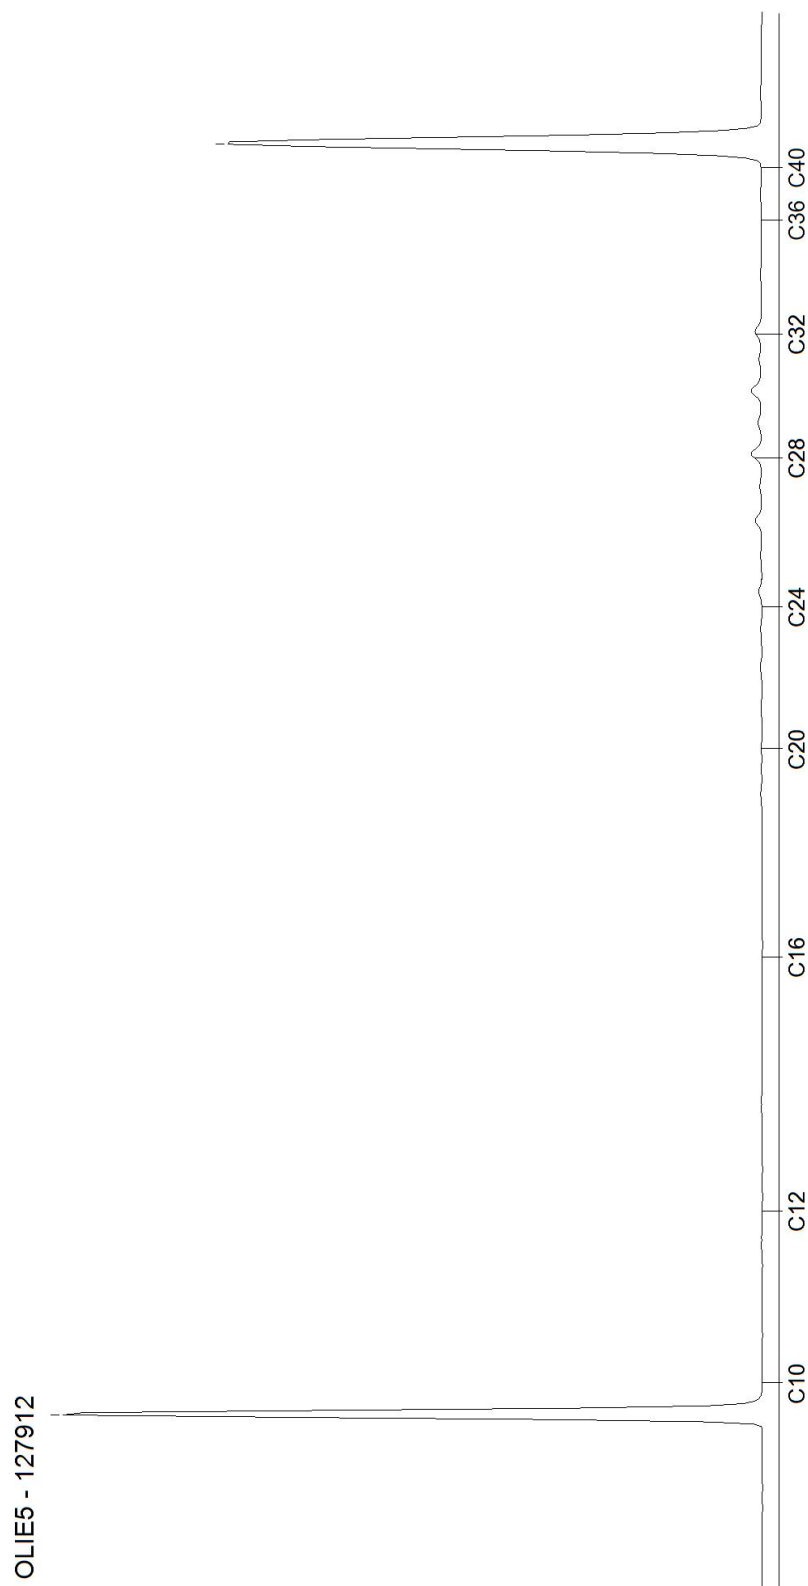
**Monsteromschrijving: BG1 (0-50)**

CHROMATOGRAM for Order No. 836817, Analysis No. 127912, created at 13.03.2019 06:32:52

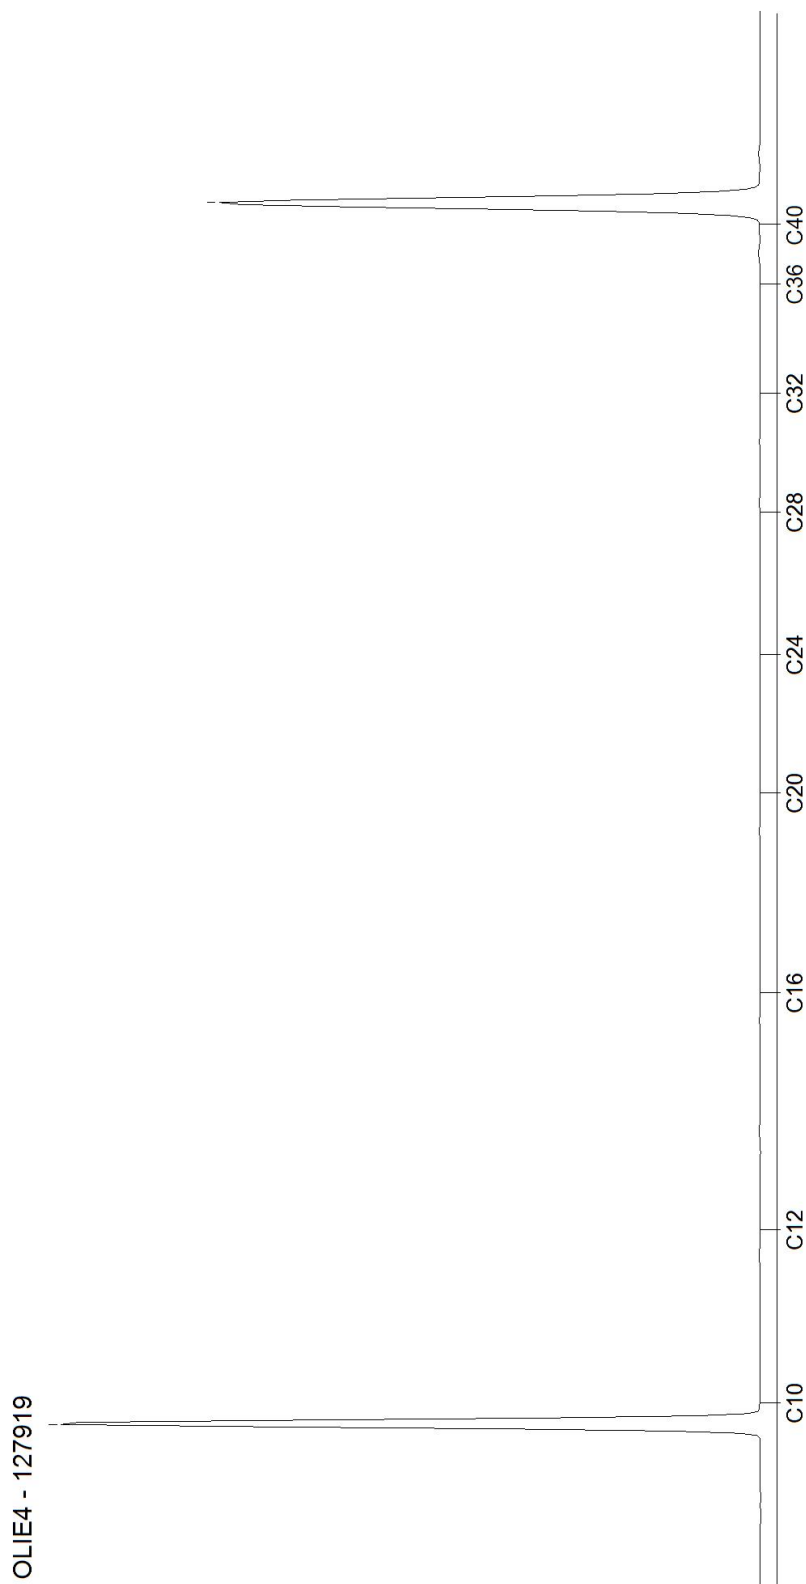
**Monsteromschrijving: OG1 (60-200)**

CHROMATOGRAM for Order No. 836817, Analysis No. 127919, created at 14.03.2019 07:00:56

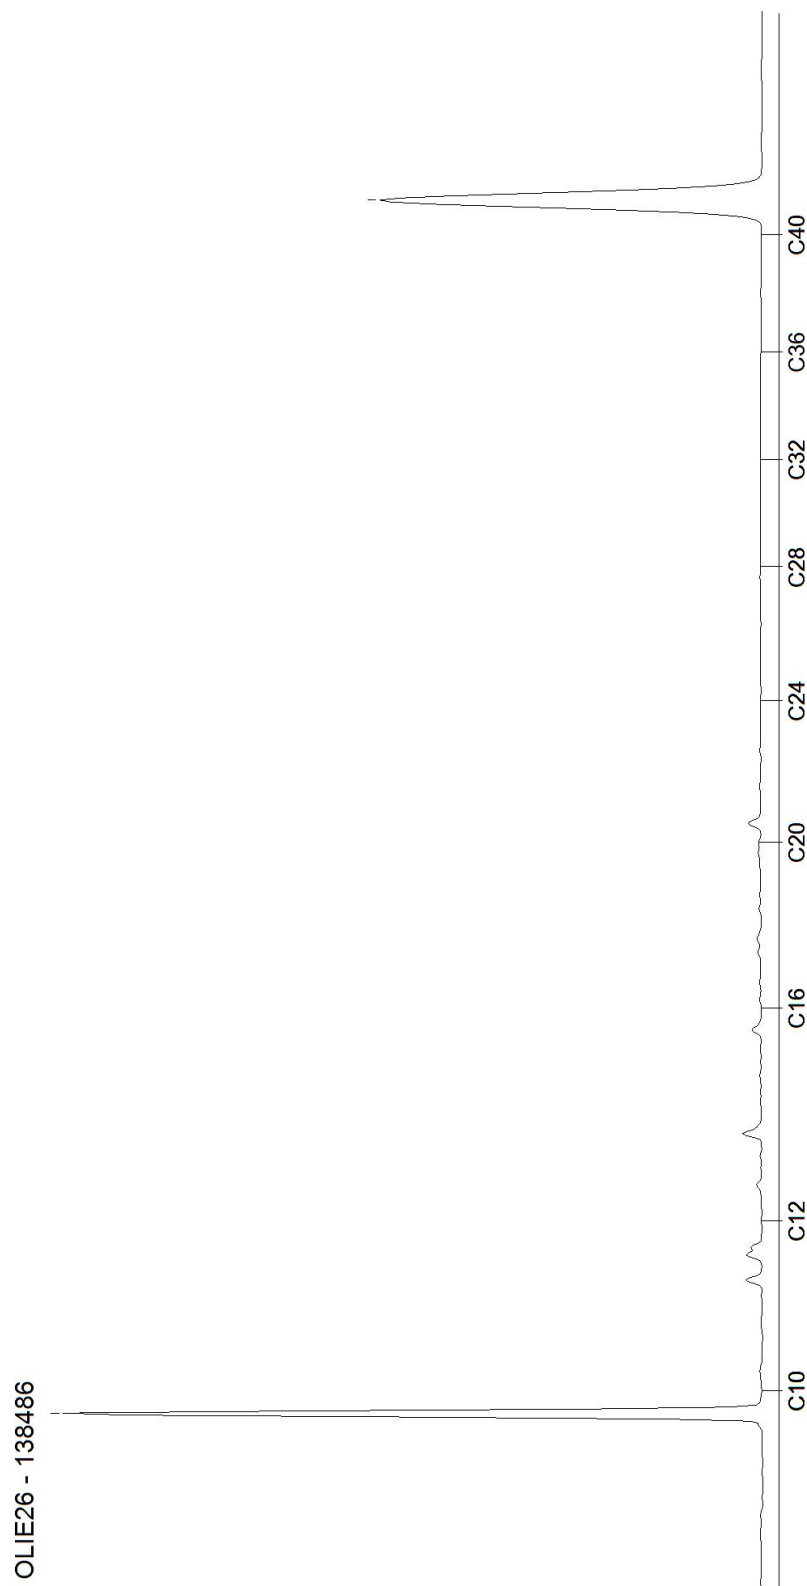
**Monsteromschrijving: 1-1-1 (170-270)**

CHROMATOGRAM for Order No. 838629, Analysis No. 138486, created at 21.03.2019 09:07:03
