**Verkennd bodemonderzoek en  
waterbodemonderzoek  
Veenweg 2 te Eelde**

Gemeente Tynaarlo  
2 juni 2016  
de heer A.G. Wegman  
de heer R. Dopstra  
mevrouw M. Rem  
51154916  
definitief

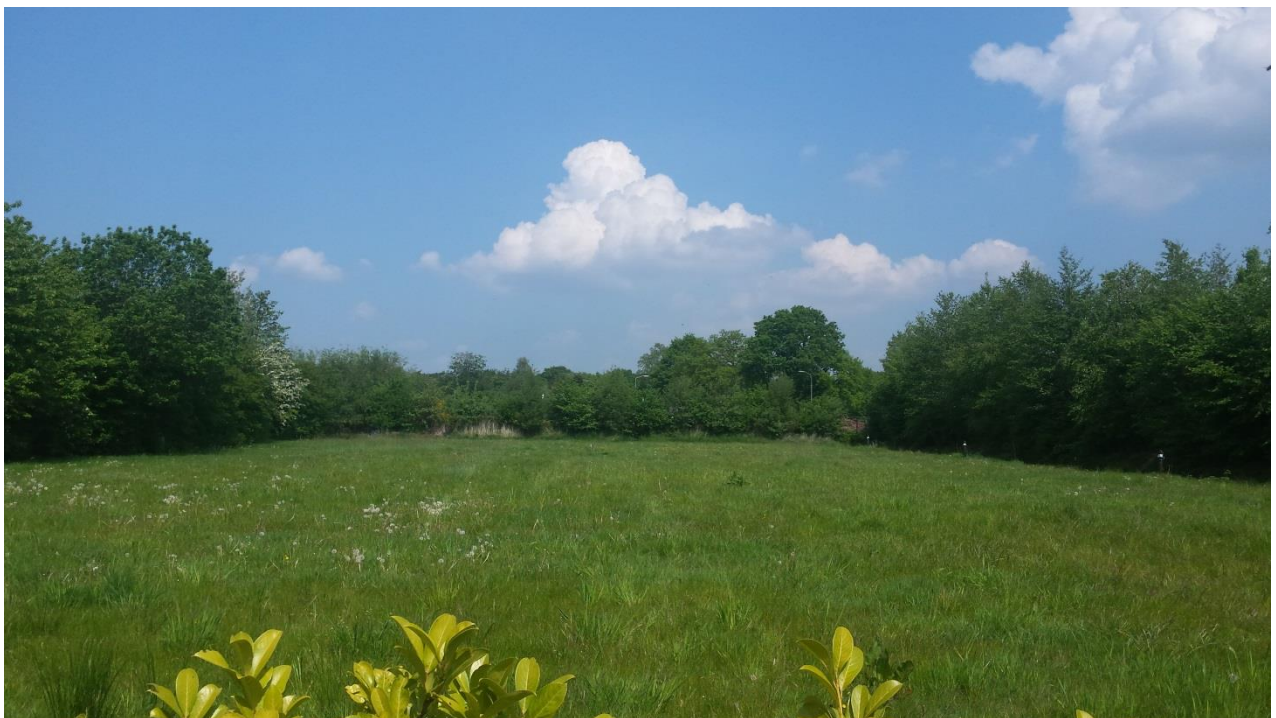
Afbeelding 1. Overzicht van de onderzoekslocatie vanuit het zuiden

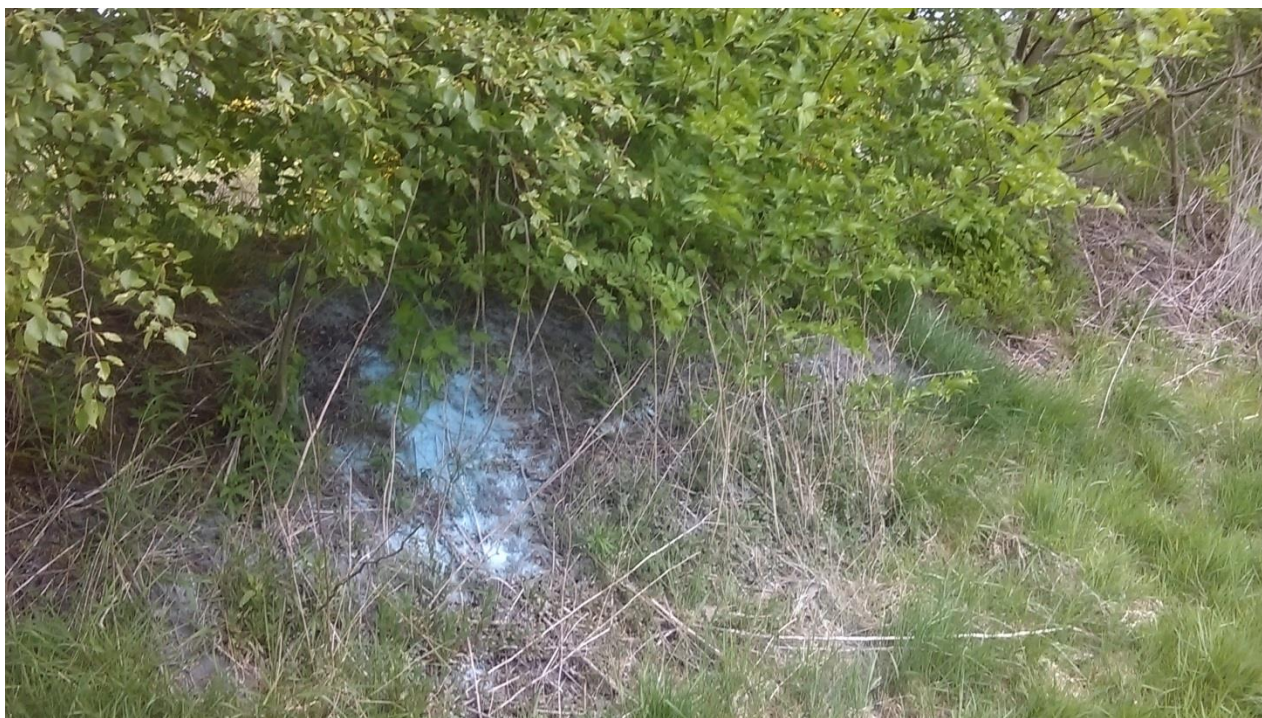
Afbeelding 3. Blauw-groenig poeder op de grondwal

Op de grondwal werd tijdens de locatie-inspectie en de uitvoering van het veldwerk een blauw-groenig poeder aangetroffen. Het is niet bekend wat voor poeder dit is. De grondwal bestaat verder uit gebiedseigen grond waarin zintuiglijk geen bijmengingen aangetroffen zijn.

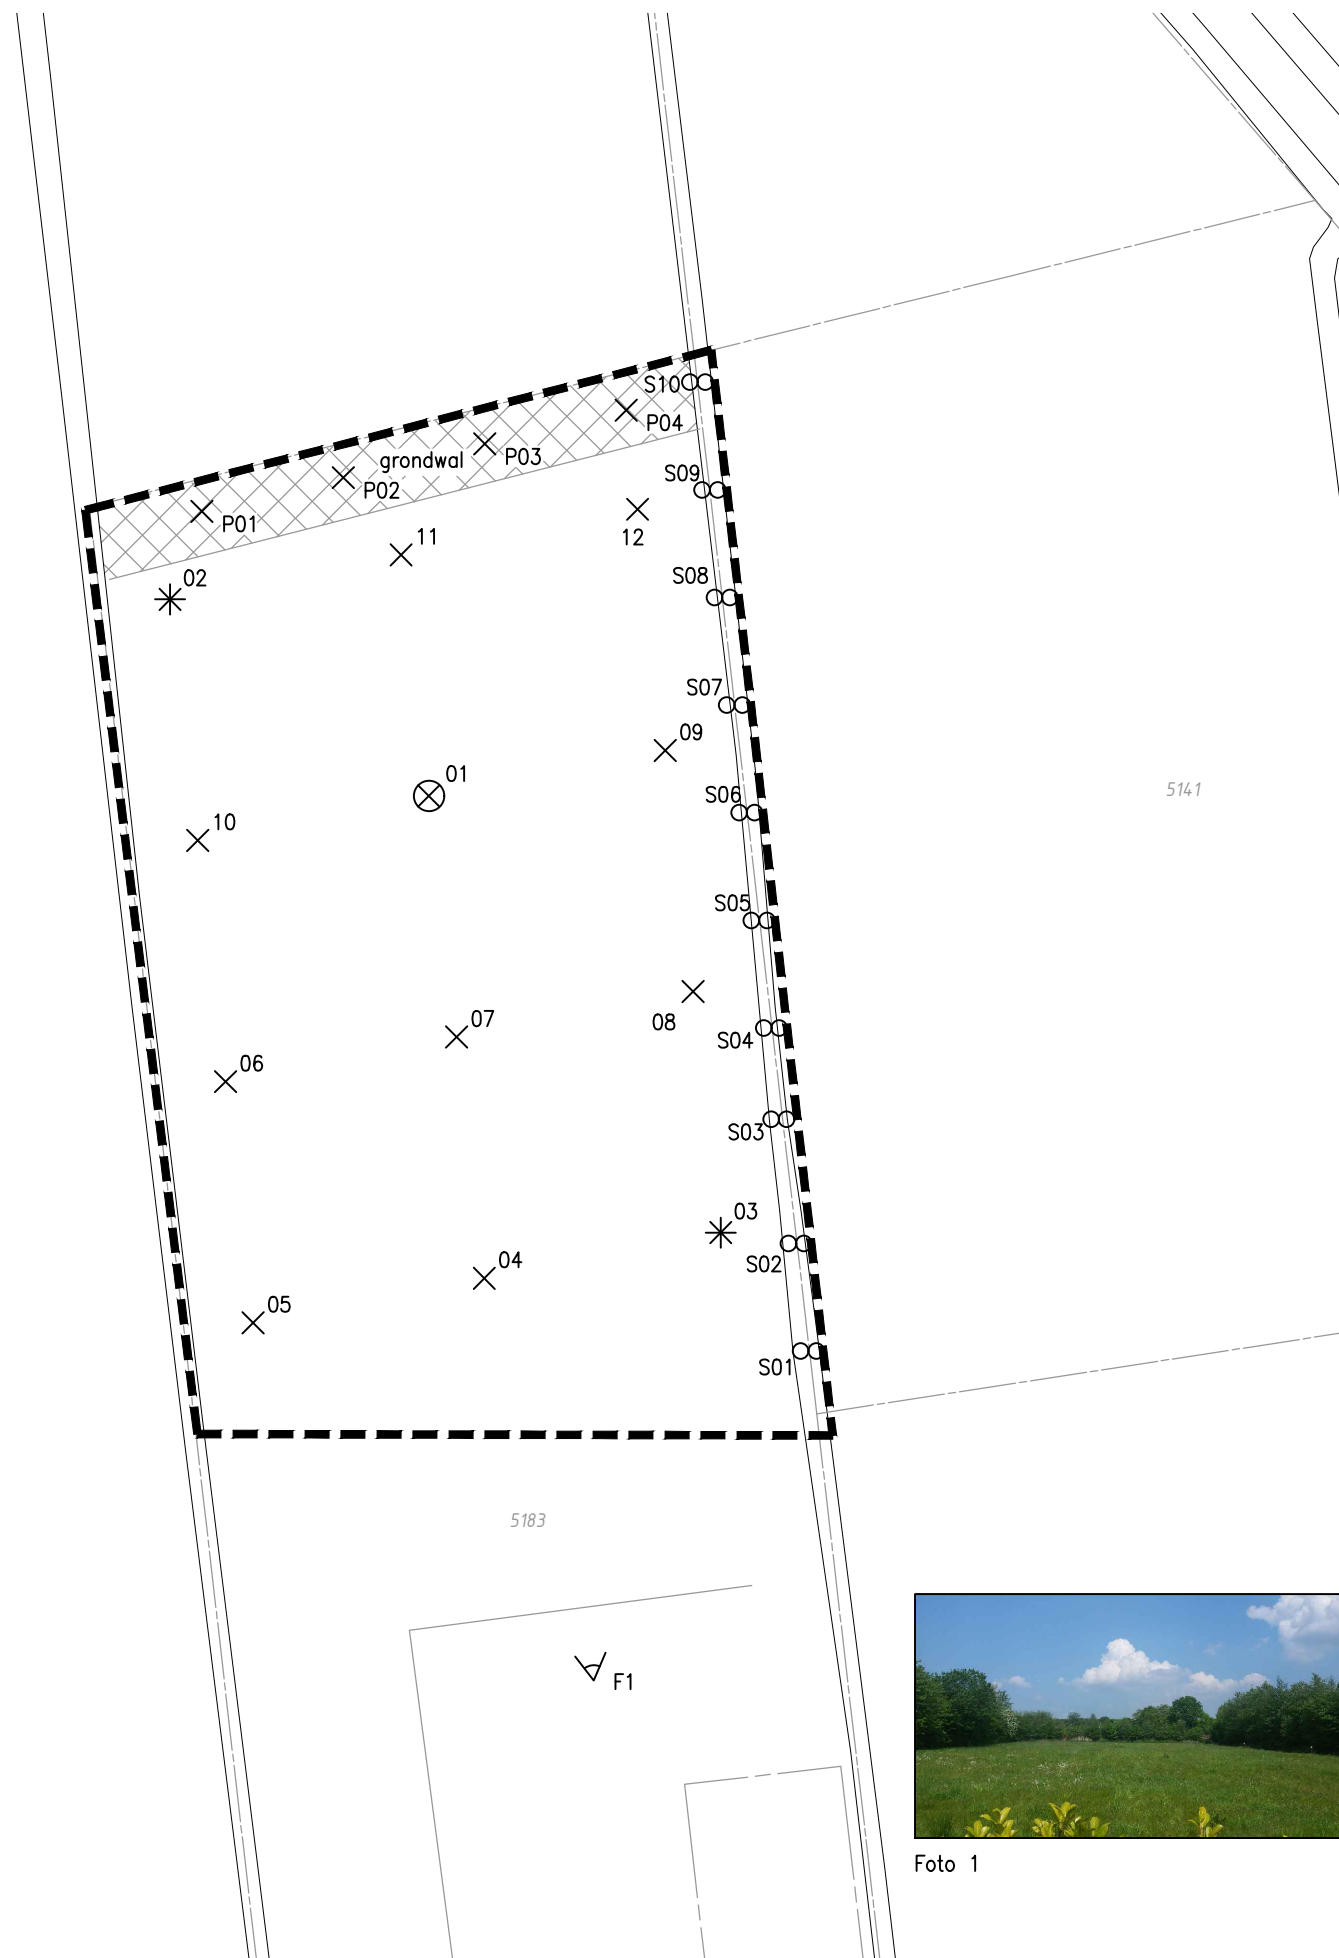
## **Bijlage 2   Overzicht van de onderzoekslocatie**

De situering van de boringen is weergegeven in bijlage 2. De monsterneming en de analyses van de grond en de waterbodem staan beschreven in de paragrafen 3.3 en 3.4. De analyses zijn uitgevoerd door het door de Raad van Accreditatie geaccrediteerde testlaboratorium Eurofins Omegam BV te Amsterdam. De analysecertificaten zijn opgenomen in de bijlagen 4 en 6.

Overzicht  
schaal 1:500
