Onderwerp: **verkennend milieukundig bodemonderzoek volgens  
NEN 5740+A1 Veldakkerslaan 4 te Zuidlaren**

Projectnummer: **22-M10300**

Opdrachtgever: **RooBeek Advies**

Datum: **09 juni 2022**

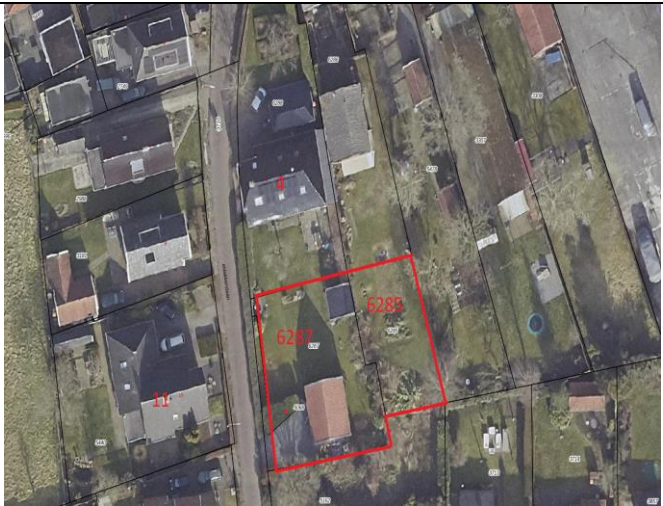
| | <p><i>figuur 1: globale ligging onderzochte terreindeel (plangebied)</i></p> |

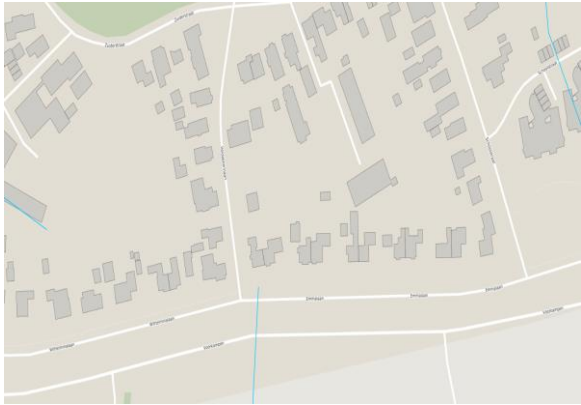
*figuur 2: inventarisatie asbestdakenkaart*

| <b>Aanwezigheid asbest</b> | <p>Het dak van de bestaande schuur t.p.v. het plangebied staat geregistreerd als waarschijnlijk asbestvrij.</p> <p>Op basis van de asbestdakenkaart van de gemeente Tynaarlo geldt voor de daken in de directe omgeving dat deze niet verdacht zijn voor aanwezigheid van asbesthoudend materiaal (zie figuur 2).</p> <div data-bbox="671 1574 1246 1910"> </div> |

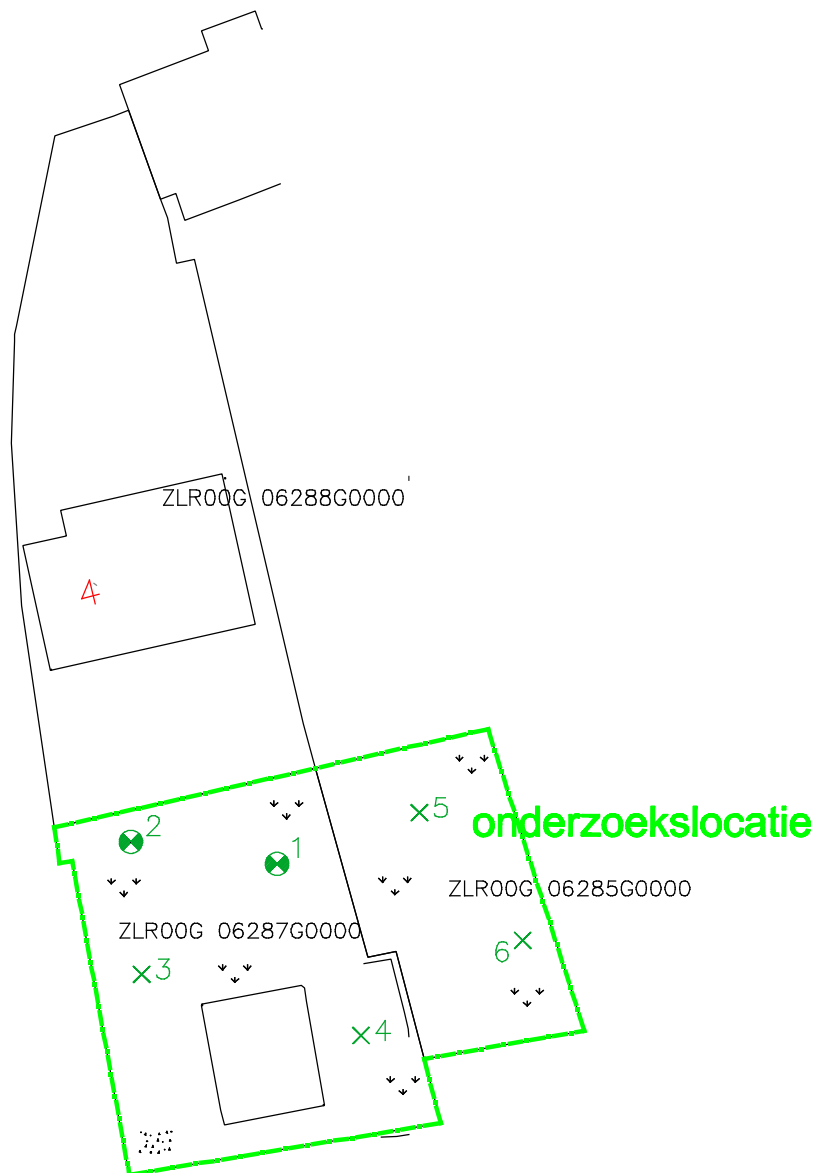
## BIJLAGE 2 ONDERZOEKSLOCATIE

\* = asbest op het maaiveld

G3 = inspectiegat 0.3x0.3 m

| *x = boring tot 1.0 m -mv. |
| ♂x = boring tot 2.0 m -mv. |

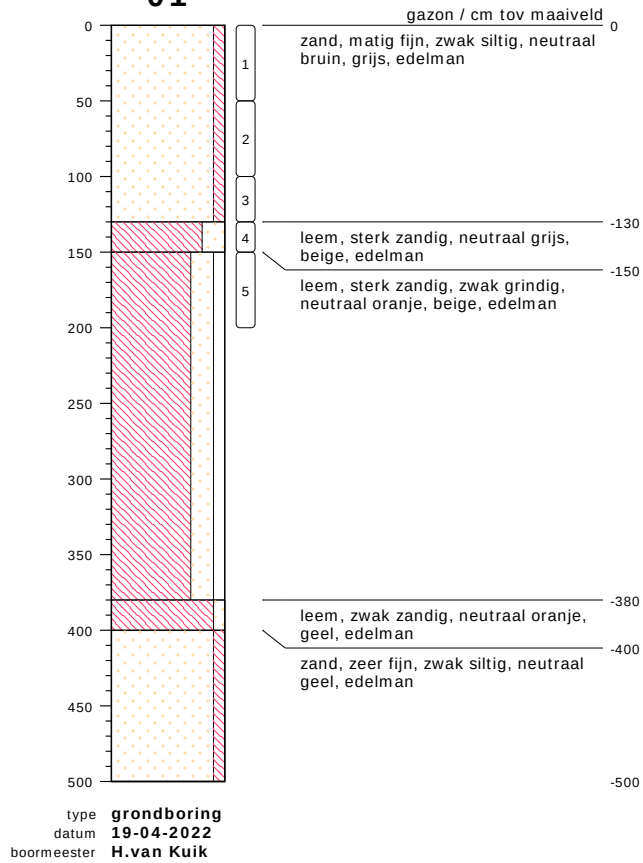
**bodemprofielen BIJLAGE 3: PROFIELEN**

onderzoek **Veldakkerslaan 4, Zuidlaren**  
projectcode **22-M10300.**  
getekend conform **NEN 5104**
